## Wertgutachten

<b>Ihr Auftrag vom</b>	11.02.2025 durch Raiffeisen-Impuls Fuhrparkmanagement GmbH & Co. KG
<b>Besichtigungsort</b>	36272 Niederaula, Industriestraße 11
<b>Besichtigungsdatum</b>	14.02.2025
<b>Referenznummern</b>	0002045095

<b>Fahrzeugident.-Nr.</b>	<b>WF01XXTTG1LS01768</b>		
<b>Fahrzeugart</b>	PKW - Mehrzweckfahrzeug	<b>Farbton / Lackart</b>	Frost-Weiß / Uni
<b>Hersteller</b>	Ford	<b>Nächste HU</b>	keine Angabe
<b>Typ / Verkaufsbez.</b>	Transit Custom 320 L1 Trend	<b>Laufleistung abgelesen</b>	73.165 km
<b>Erstzulassung</b>	07.12.2020	<b>Emissionsklasse</b>	keine Angabe
<b>Getriebe / Gänge</b>	Manuell / 6	<b>Sitzplätze / Türen</b>	9 / 5
<b>Achsen / angetrieben</b>	2 / 1	<b>Anzahl Besitzer</b>	unbekannt
<b>Motorart</b>	Reihenmotor / Diesel	<b>Hubraum / Nennleistung</b>	1.997 ccm / 77 KW
<b>Antriebsart</b>	Frontantrieb

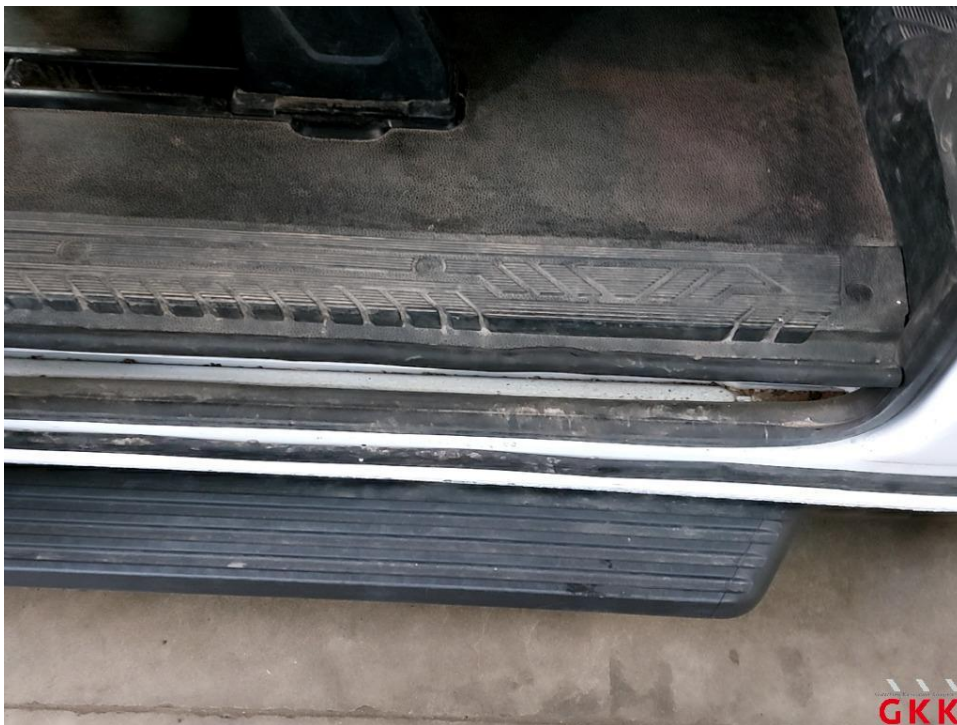
Bild 14 Schiebetür rechts, Dichtung -Einstieg-, beschädigt, ersetzen

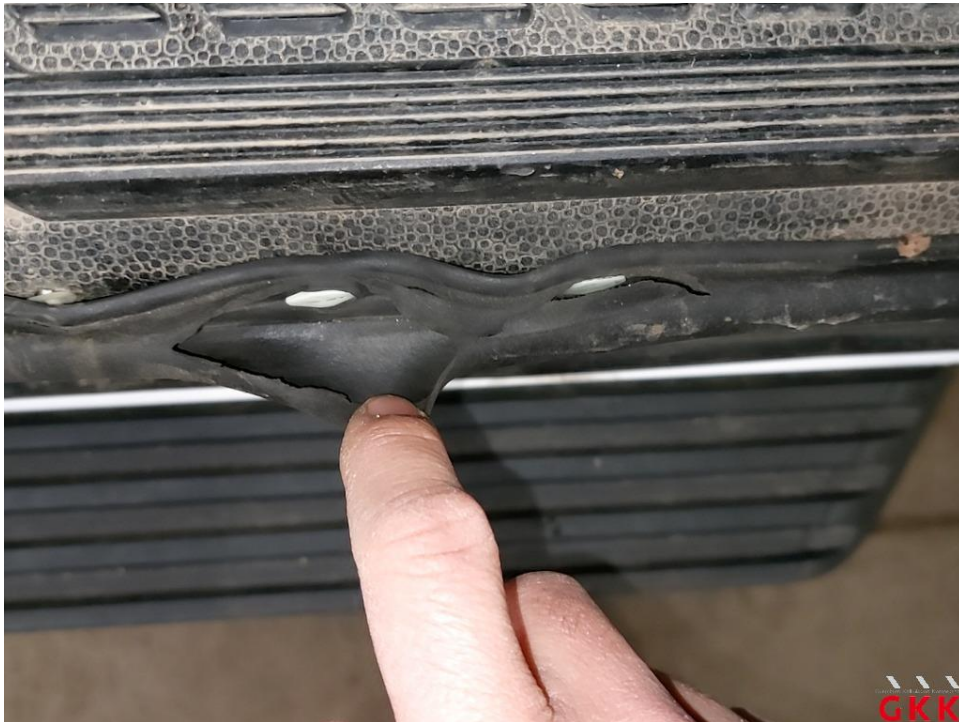
Bild 15 Schiebetür rechts, Dichtung -Einstieg-, beschädigt, ersetzen

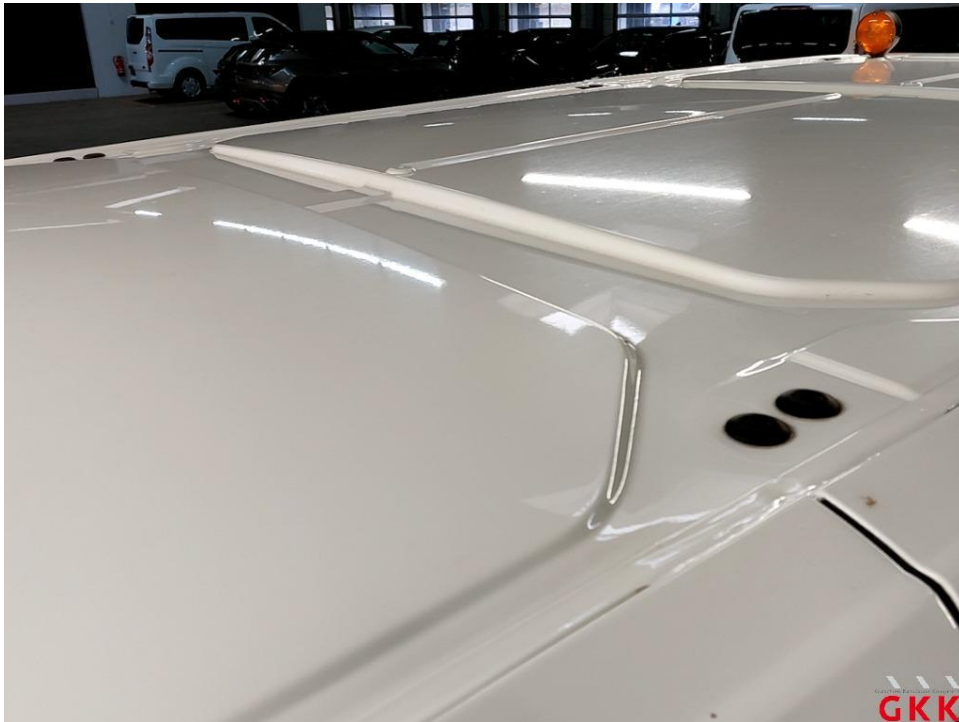
<b>Wertbeeinflussende Faktoren</b>		
<b>Front</b> (Angaben ohne MwSt.)	Reparaturkosten	MW
Stoßfänger vorne Verkleidung -lackiert-, verkratzt, auslegen, schleifen, polieren (Bild 22, Bild 23)	45,00 €	45,00 €
<b>Dach</b> (Angaben ohne MwSt.)	Reparaturkosten	MW
Dach, bis 3 Dellen / Bauteil, kalt drücken (Bild 16, Bild 17)	120,00 €	120,00 €
<b>Seite links</b> (Angaben ohne MwSt.)	Reparaturkosten	MW
Spiegelgehäuse links Kappe -lackiert-, verkratzt, lackieren ohne LV (Bild 24, Bild 25)	101,73 €	61,04 €
Tür vorne links Dichtung -Einstieg-, lose, ersetzen (Bild 18)	171,87 €	103,12 €
<b>Seite rechts</b> (Angaben ohne MwSt.)	Reparaturkosten	MW
Schiebetür rechts Dichtung -Einstieg-, beschädigt, ersetzen (Bild 14, Bild 15)	161,16 €	96,70 €
<b>Heck</b> (Angaben ohne MwSt.)	Reparaturkosten	MW
Hecktür rechts, beschädigt, instand setzen (Bild 26, Bild 27)	191,42 €	191,42 €
Hecktür rechts, Reparaturmangel, lackieren (Bild 28, Bild 29)	622,00 €	622,00 €

Bild 17 Dach, bis 3 Dellen / Bauteil, kalt drücken

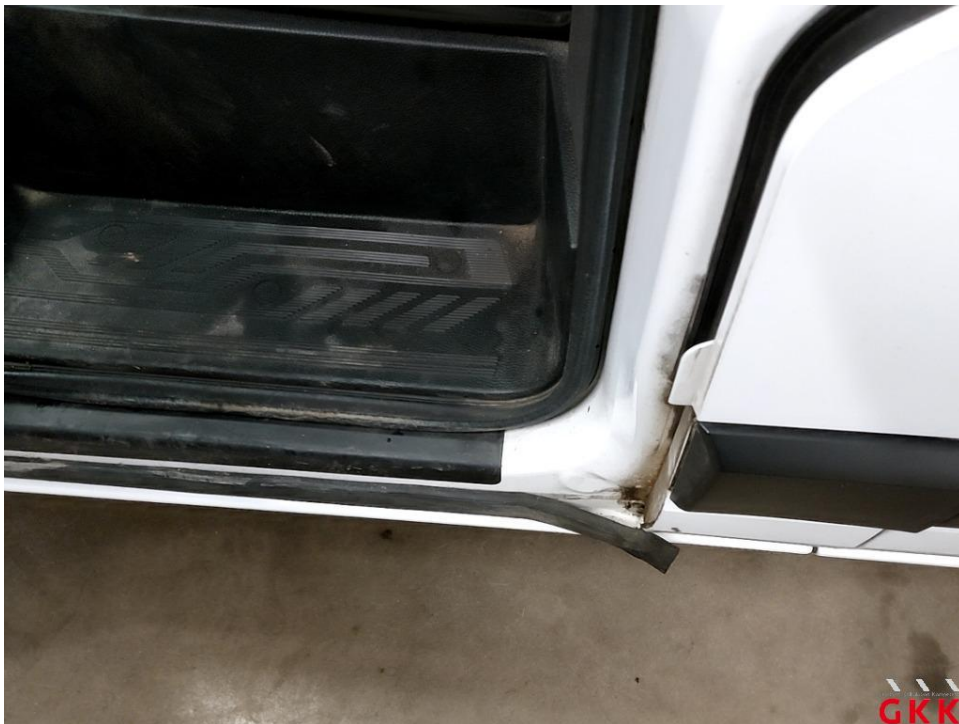
Bild 18 Tür vorne links, Dichtung -Einstieg-, lose, ersetzen

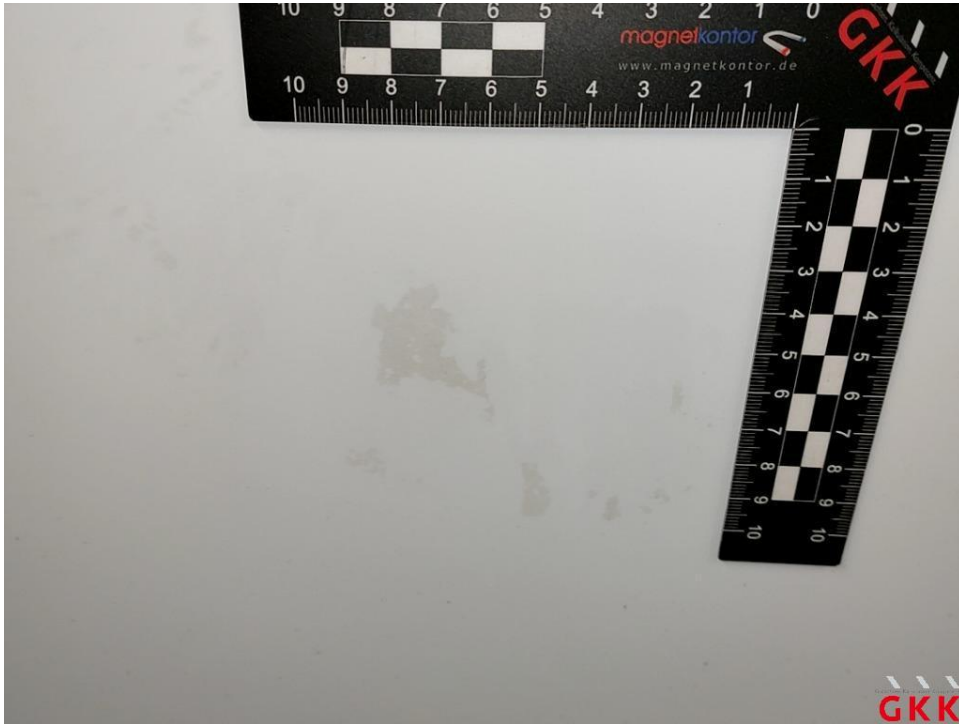
Hecktür rechts Innenverkleidung, beschädigt, ersetzen (Bild 34, Bild 35)	73,18 €	43,91 €
Hecktür links, Reparaturmangel, lackieren (Bild 30, Bild 31)	720,37 €	720,37 €
Hecktür links, bis 3 Dellen / Bauteil, Smartrepair (Bild 32, Bild 33)	100,00 €	100,00 €
<b>Reifen, Felgen, Radkappen</b> (Angaben ohne MwSt.)	Reparaturkosten	MW
Reifen vorn und hinten, falsche Reifenart, ersetzen	759,38 €	759,38 €
<b>Zubehör, Bordwerkzeug</b> (Angaben ohne MwSt.)	Reparaturkosten	MW
Bordmappe, fehlt, ersetzen	18,00 €	18,00 €
Bordmappe Bedienungsanleitung, fehlt, ersetzen	15,00 €	15,00 €
<b>Sonstiges</b> (Angaben ohne MwSt.)	Reparaturkosten	MW
HU (Hauptunters.) PKW / Transporter, kein gültiger Nachweis vorhanden, durchführen	121,85 €	121,85 €
Fahrzeug außen, Lackierung verwittert / matt, aufbereiten (Bild 19, Bild 20, Bild 21)	319,04 €	319,04 €

Bild 19 Fahrzeug, außen, Lackierung verwittert / matt, aufbereiten

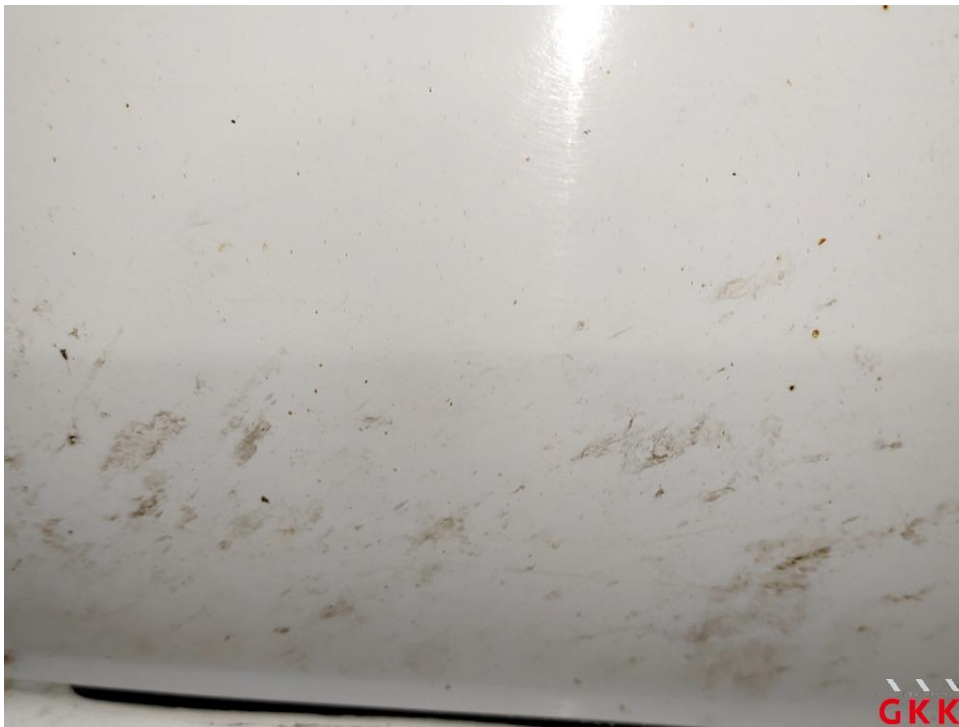
Bild 20 Fahrzeug, außen, Lackierung verwittert / matt, aufbereiten

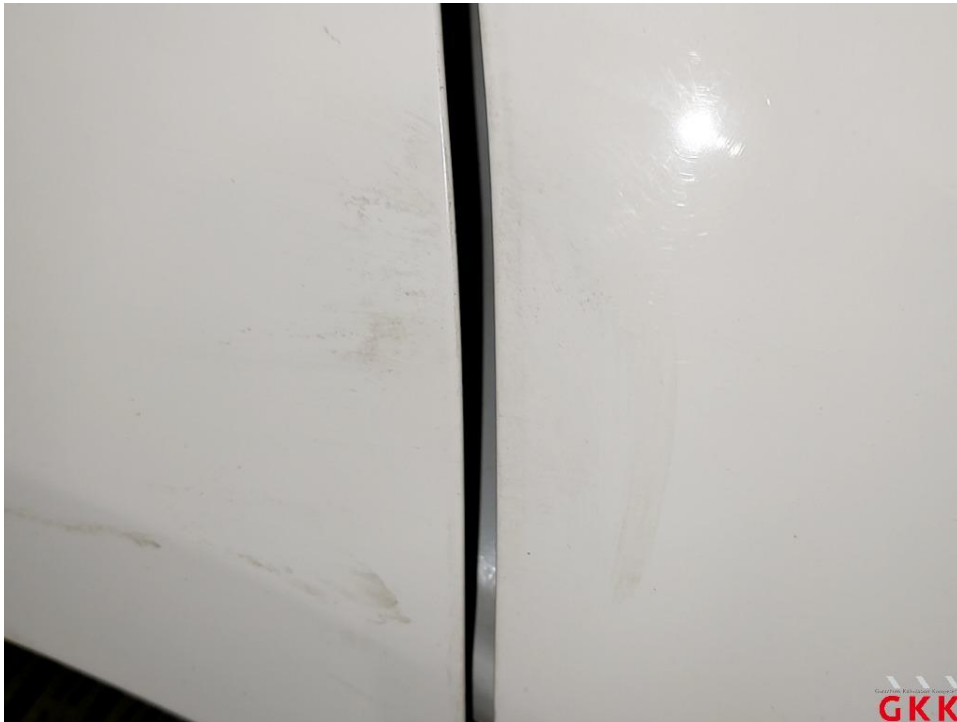
Bild 21 Fahrzeug, außen, Lackierung verwittert / matt, aufbereiten

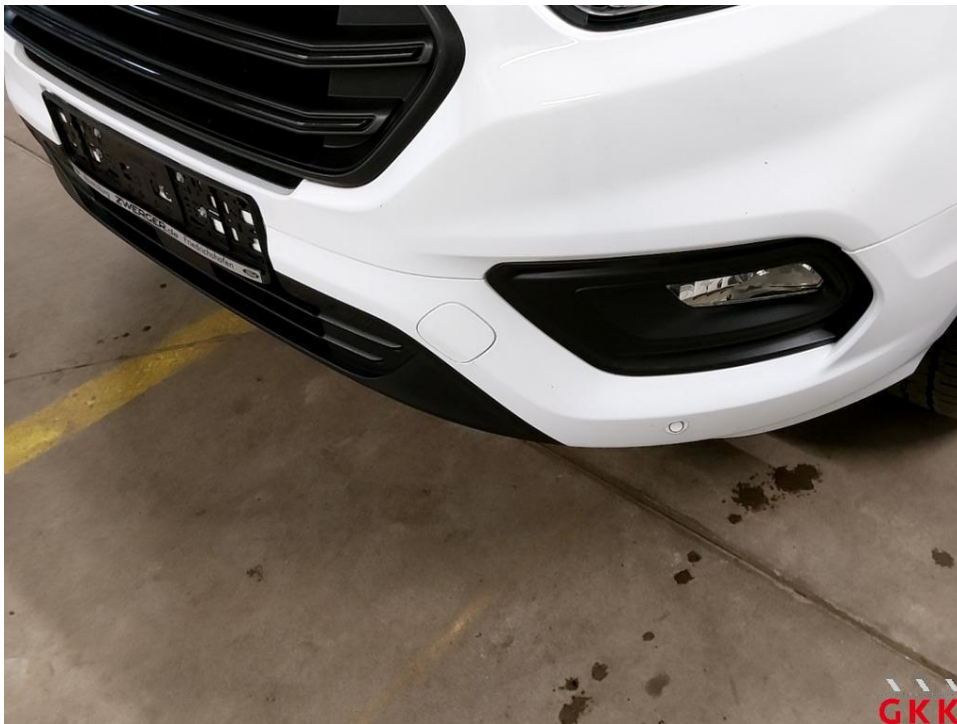
Bild 22 Stoßfänger vorne, Verkleidung -lackiert-, verkratzt, auslegen, schleifen, polieren

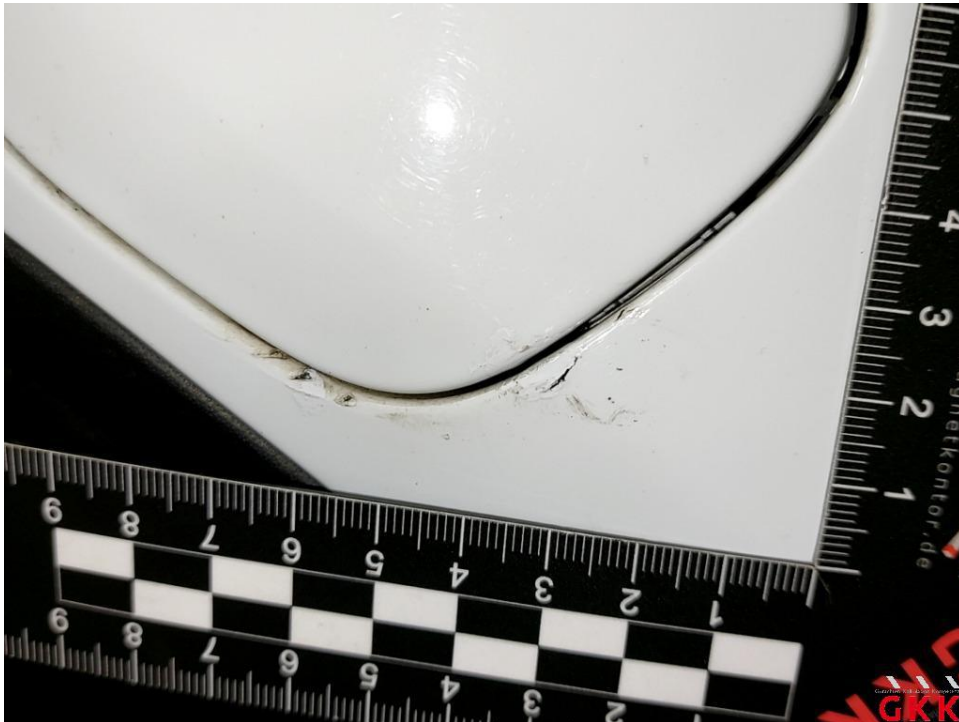
Bild 23 Stoßfänger vorne, Verkleidung -lackiert-, verkratzt, auslegen, schleifen, polieren

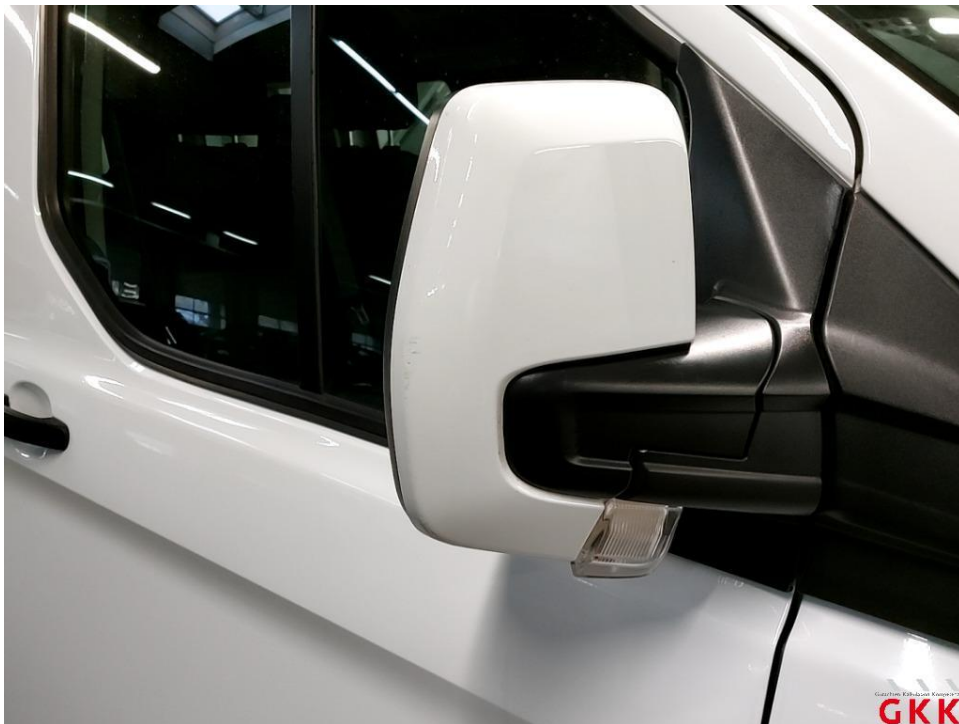
Bild 24 Spiegelgehäuse links, Kappe -lackiert-, verkratzt, lackieren ohne LV

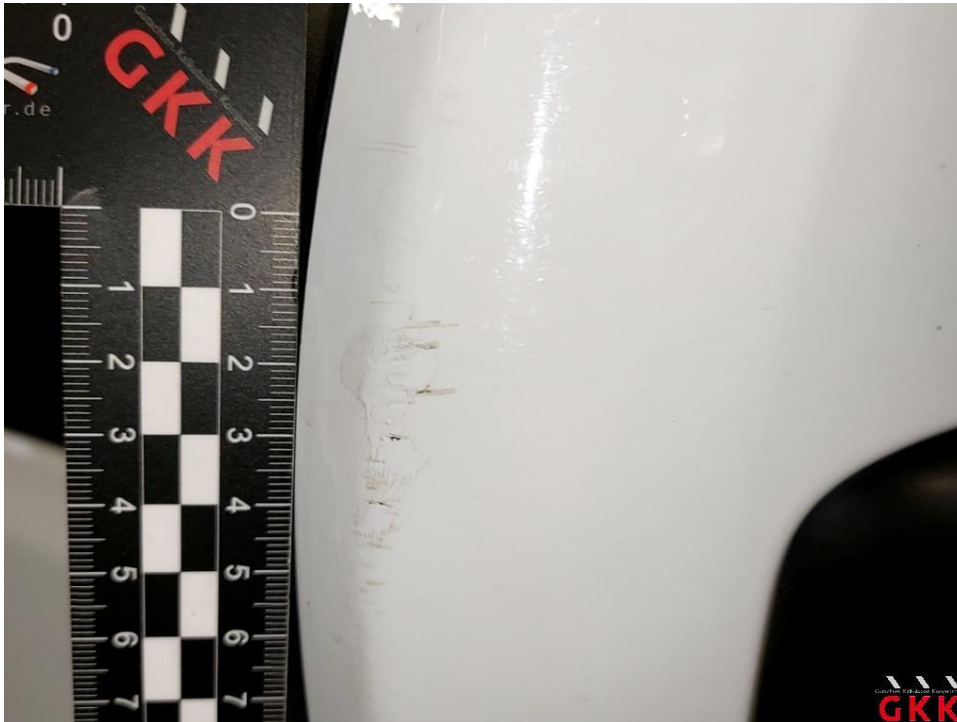
Bild 25 Spiegelgehäuse links, Kappe -lackiert-, verkratzt, lackieren ohne LV

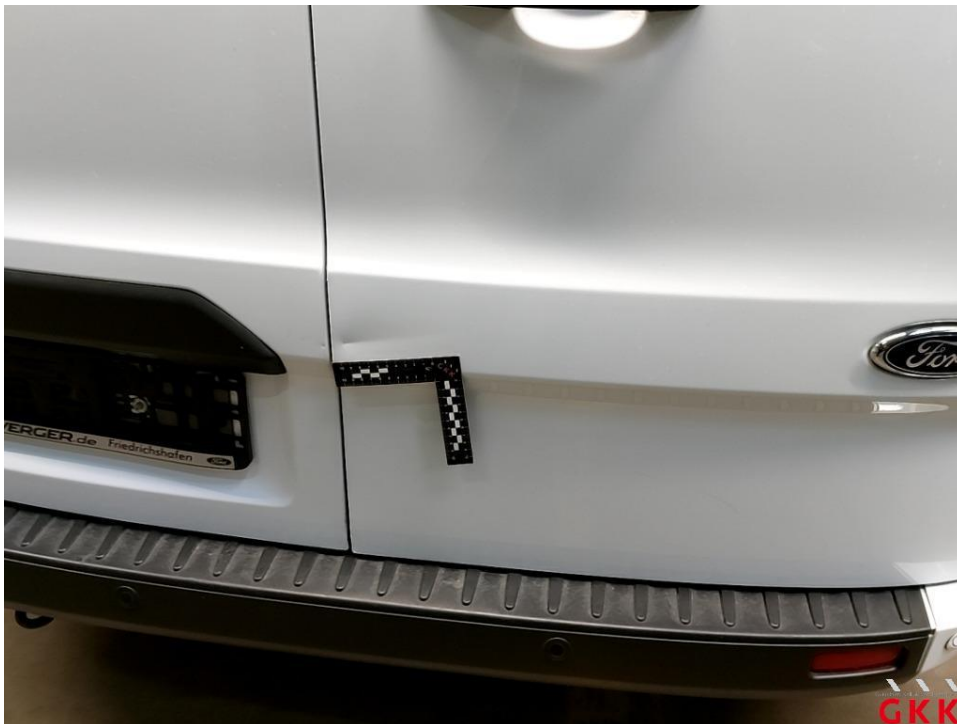
Bild 26 Hecktür rechts, beschädigt, instand setzen

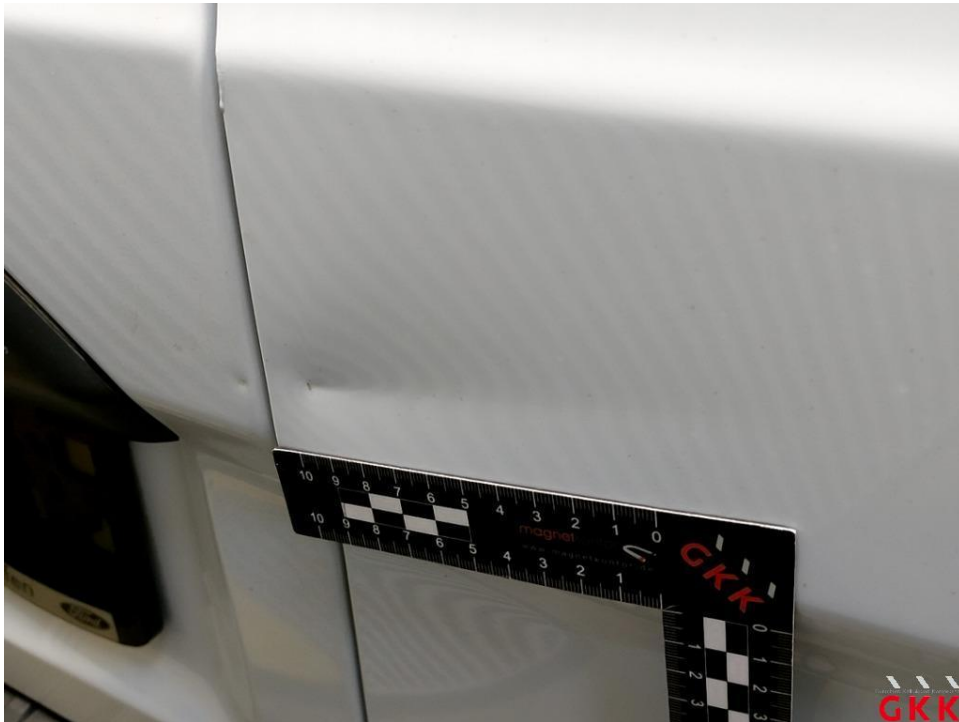
Bild 27 Hecktür rechts, beschädigt, instand setzen

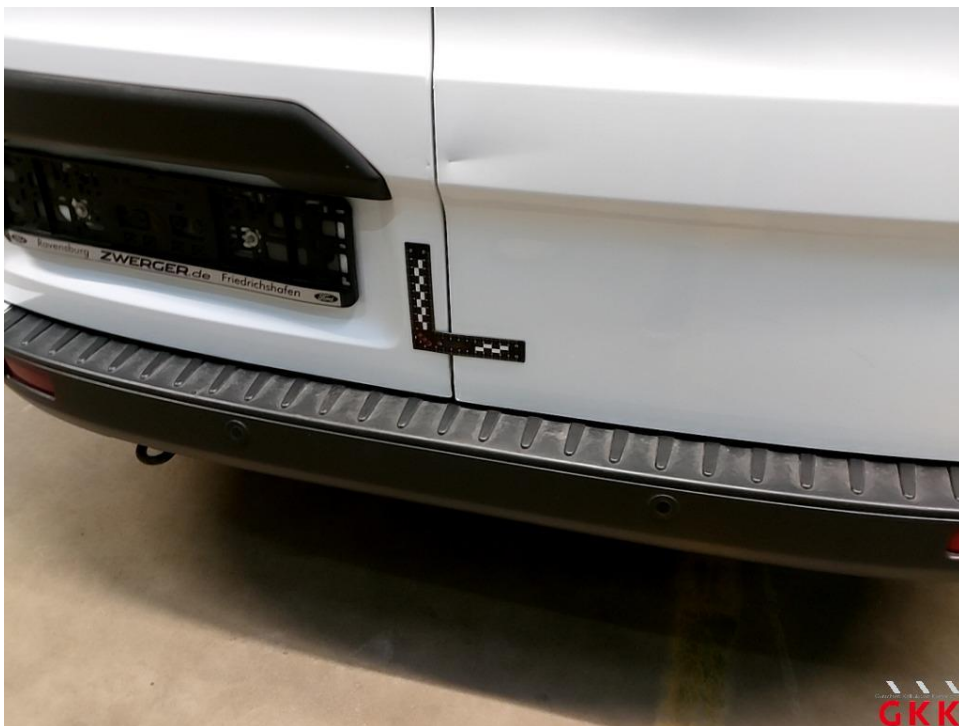
Vorschaden	Der Vorschaden wurde fach- und sachgerecht behoben	Feststellung
Hecktür rechts beschädigt	Nein	Instandsetzungsspuren
Tür vorne rechts beschädigt	Ja	
Hecktür links beschädigt	Nein	Instandsetzungsspuren

Bild 28 Hecktür rechts, Reparaturmangel, lackieren

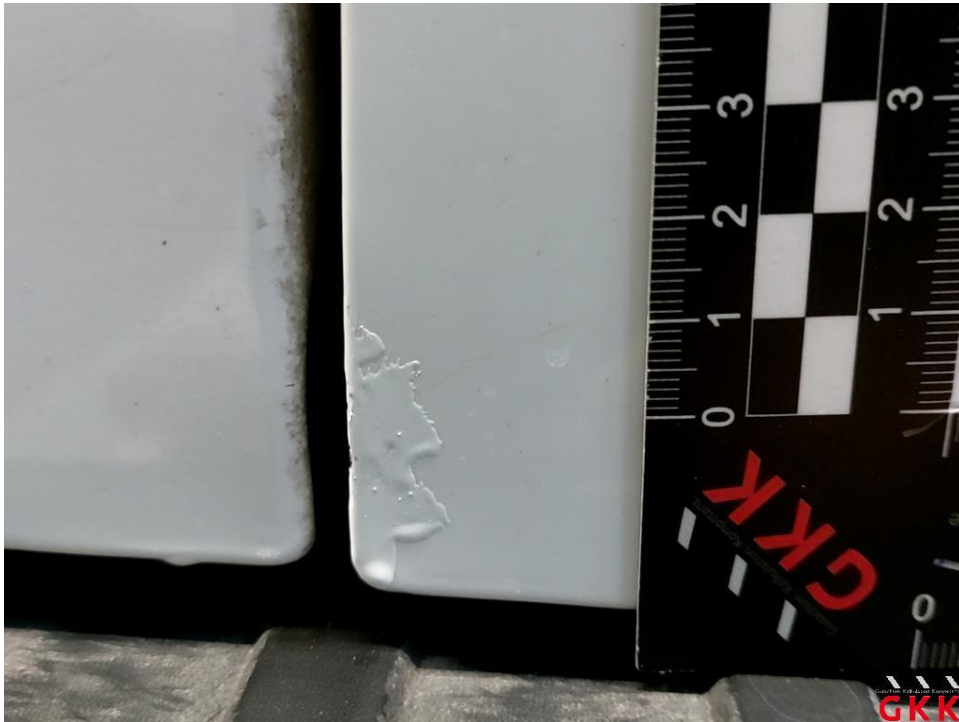
Bild 29 Hecktür rechts, Reparaturmangel, lackieren

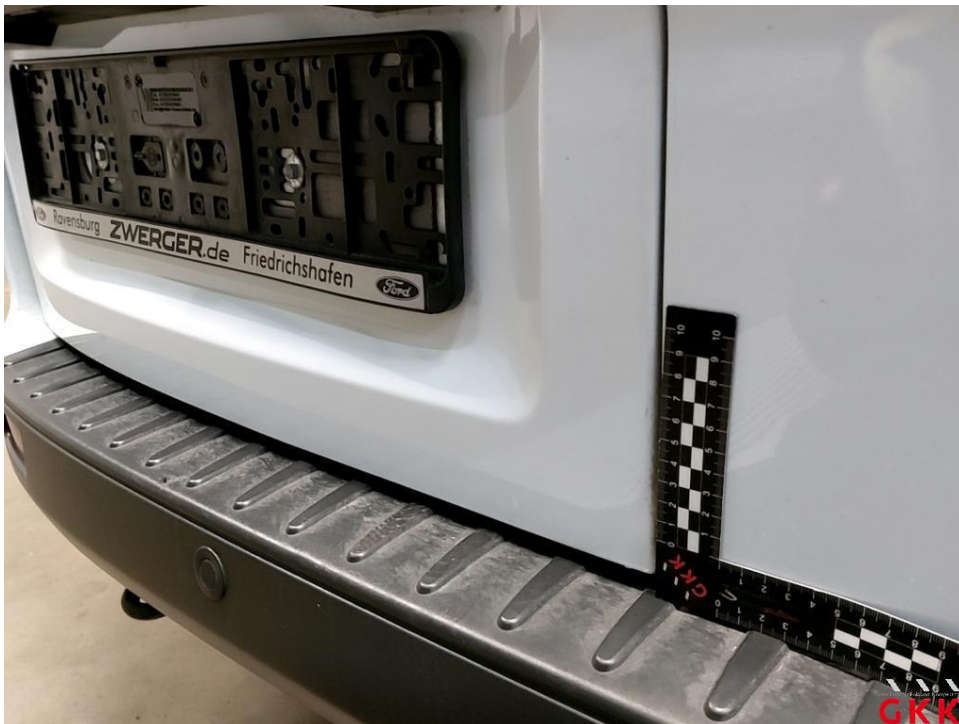
Bild 30 Hecktür links, Reparaturmangel, lackieren

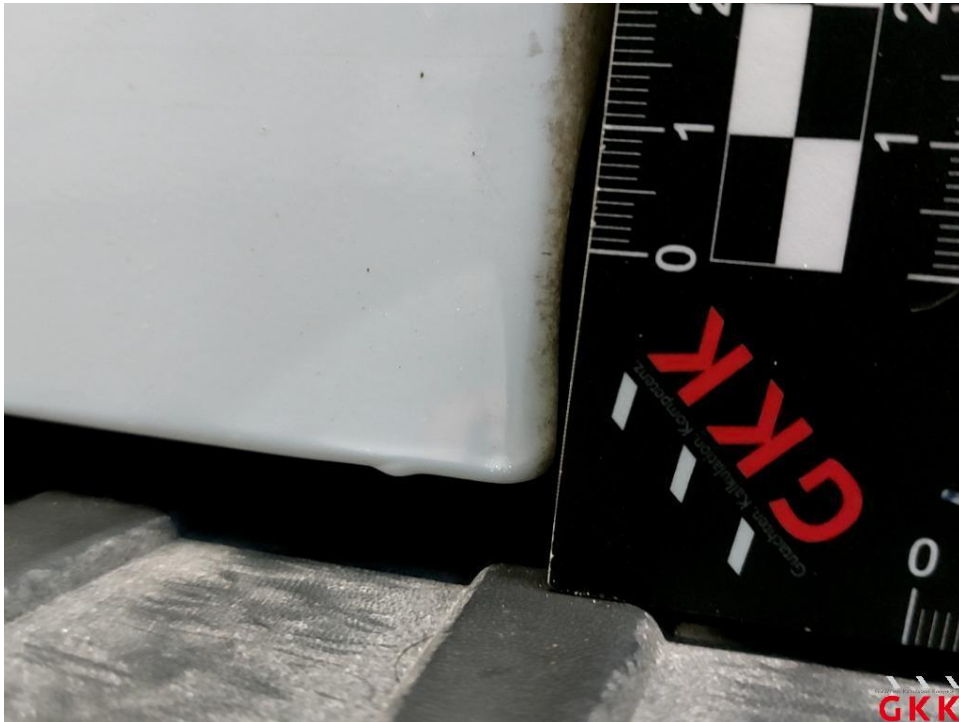
Bild 31 Hecktür links, Reparaturmangel, lackieren

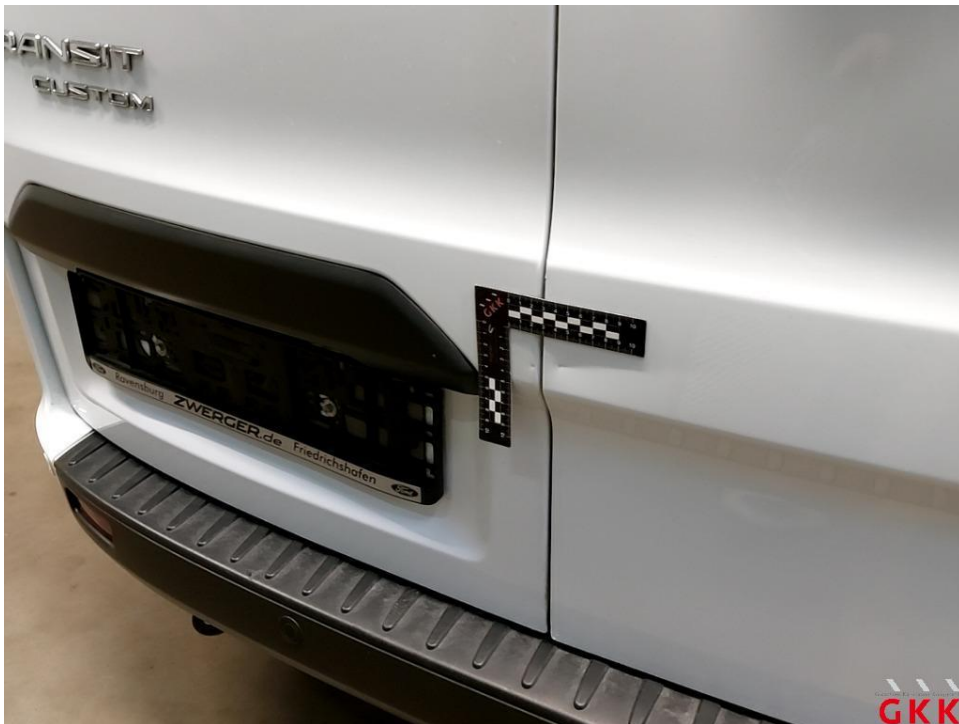
Bild 32 Hecktür links, bis 3 Dellen / Bauteil, Smartrepair

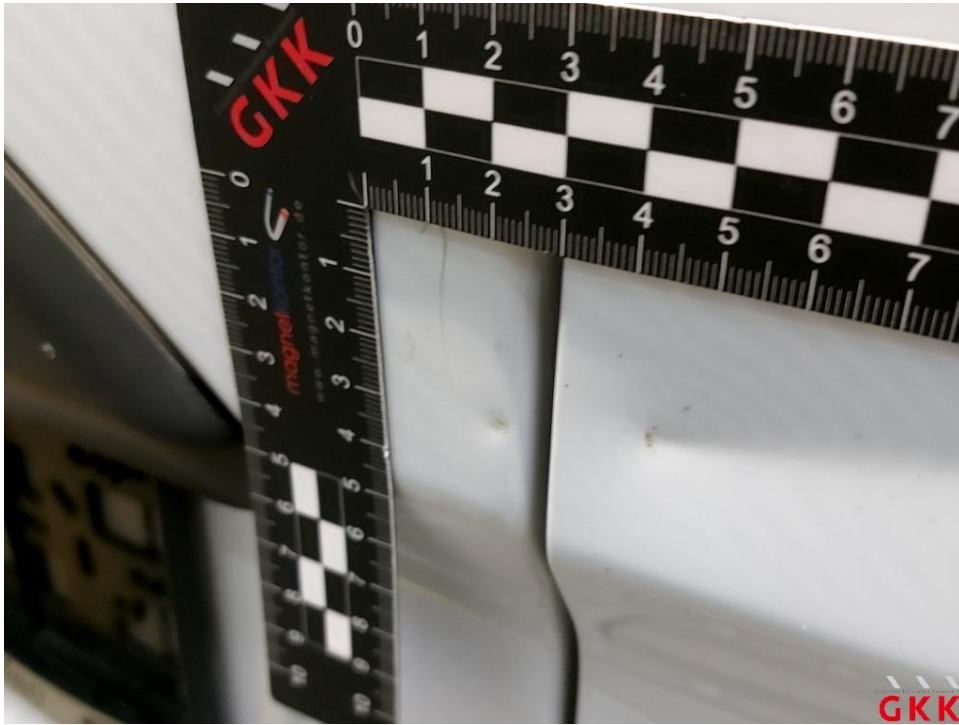
Bild 33 Hecktür links, bis 3 Dellen / Bauteil, Smartrepair

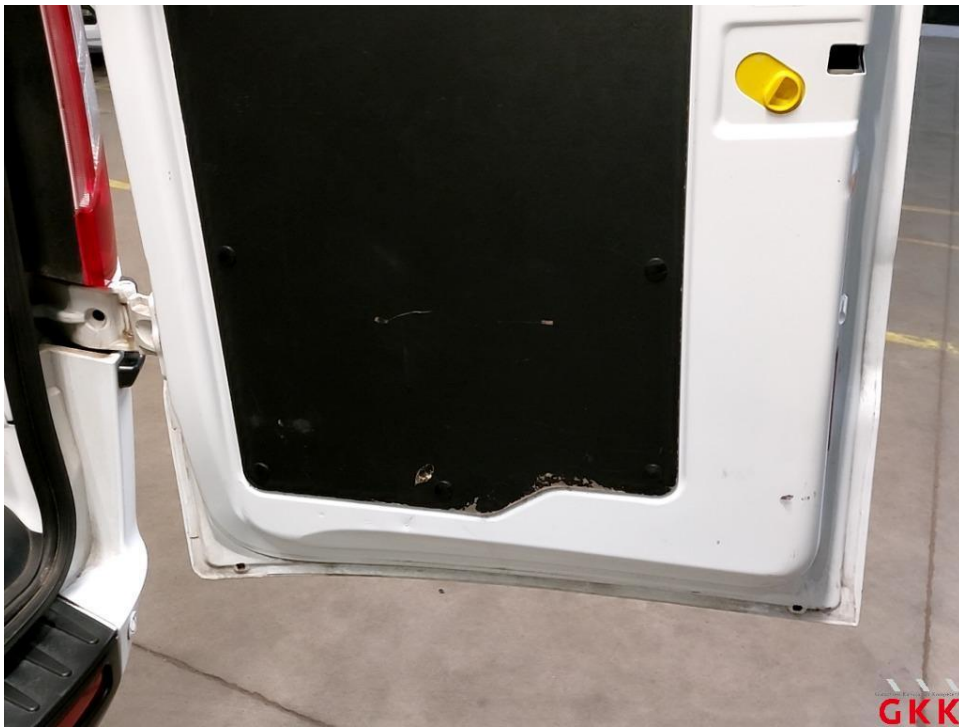
Bild 34 Hecktür rechts, Innenverkleidung, beschädigt, ersetzen

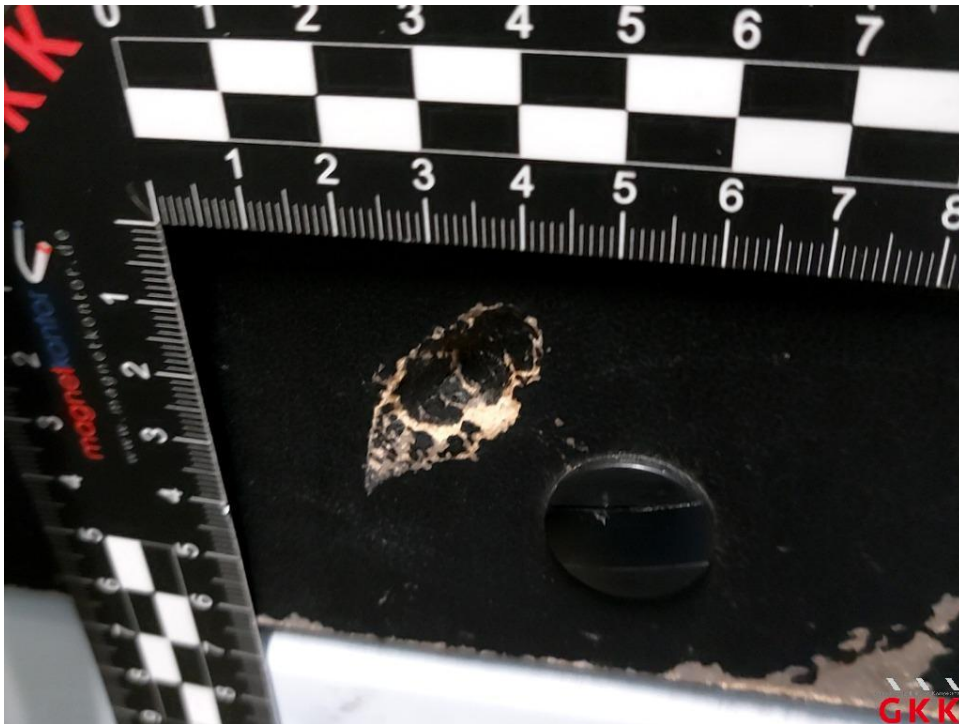
Bild 35 Hecktür rechts, Innenverkleidung, beschädigt, ersetzen
