## Zustandsbericht

<b>Kunde :</b>	<b>Allane SE HCBE</b>	<b>Amtl. Kennzeichen :</b>	<b>DN-Q1220E</b>
<b>Berichtsnummer :</b>	<b>000000826272-DE926</b>		
<b>Referenznummer:</b>	<b>30888578</b>

#### Hyundai Ioniq 5 (05.2021->) Dynamiq Elektro

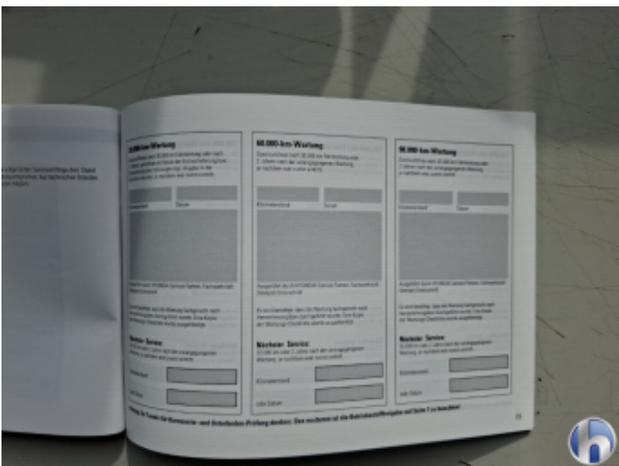
Serviceheft/Nachweis

<b>Sonstiges</b>		
	<b>Bauteil</b>	<b>Schaden</b>	<b>Rep.-Art</b>
1.	Wartung über 16296 km überzogen / Herstellergarantie	Nicht In Ordnung
