Zustandsbericht

Kunde :	Allane SE HCBE	Amtl. Kennzeichen :	KÜN-KM17E
Berichtsnummer :	000000828497-DE926		
Referenznummer:	30891904

Hyundai Ioniq 5 (05.2021->) Basis Elektro

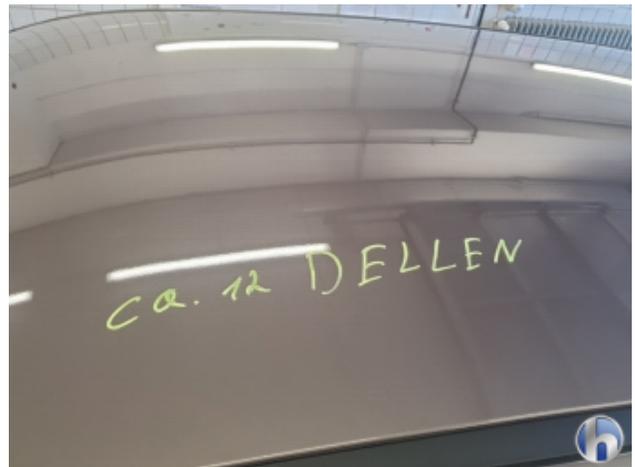
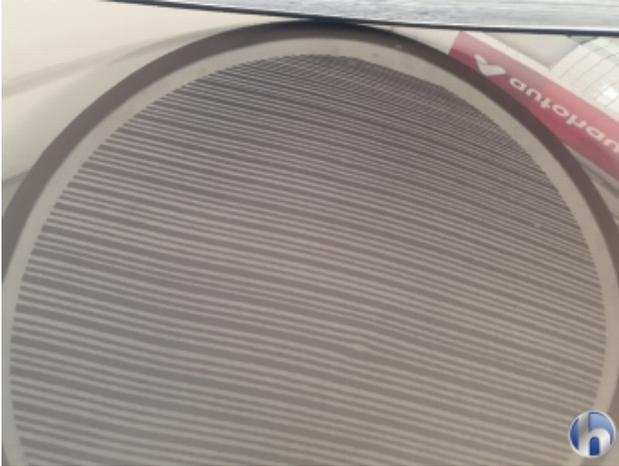
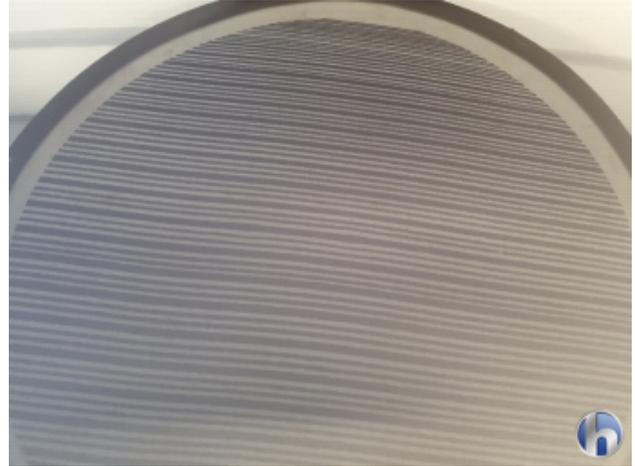
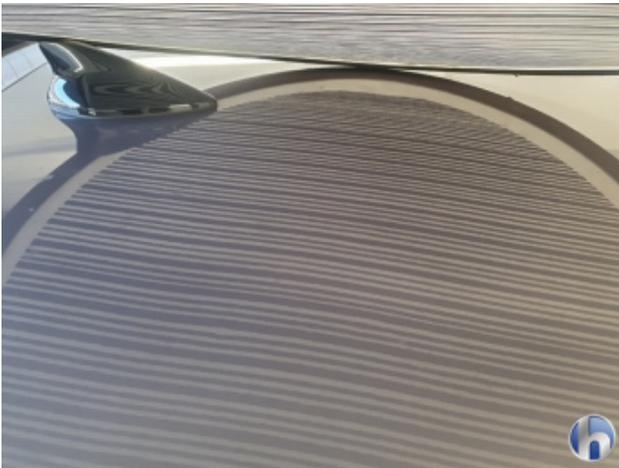
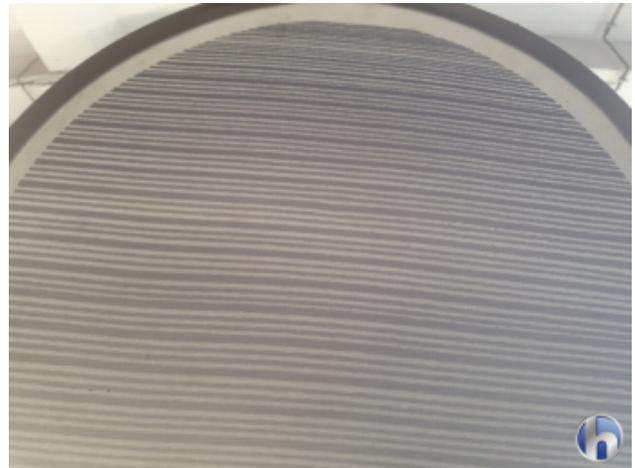
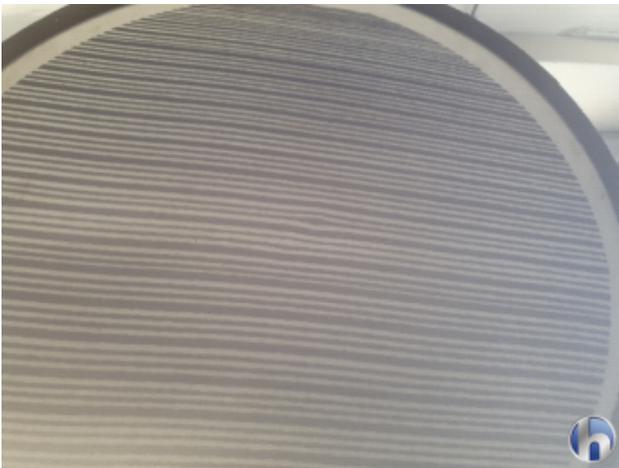
1. Dach
Hagelschaden - Smart Repair

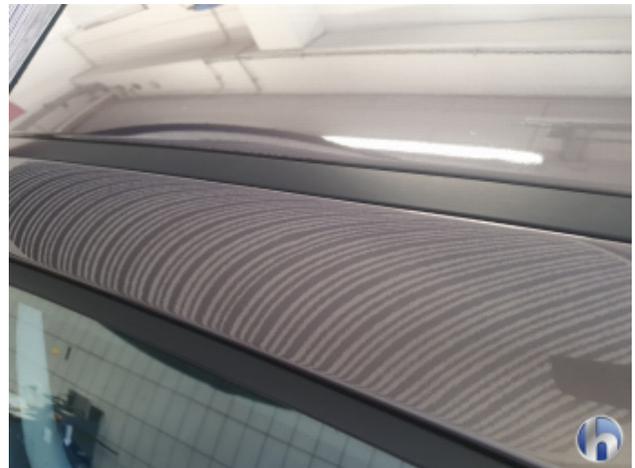
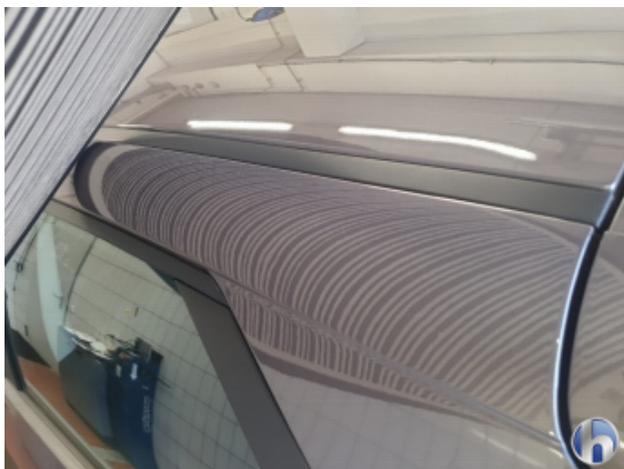
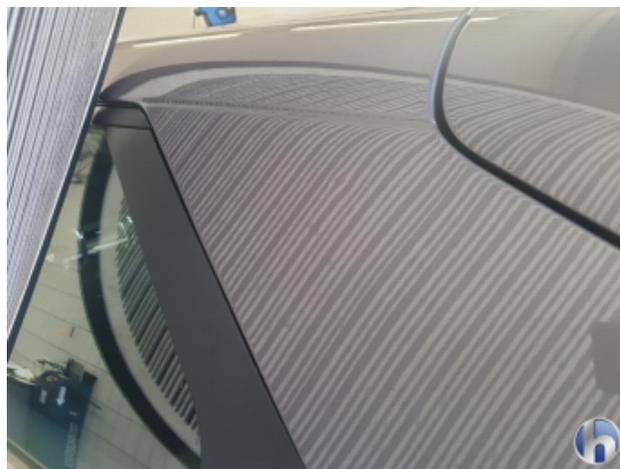
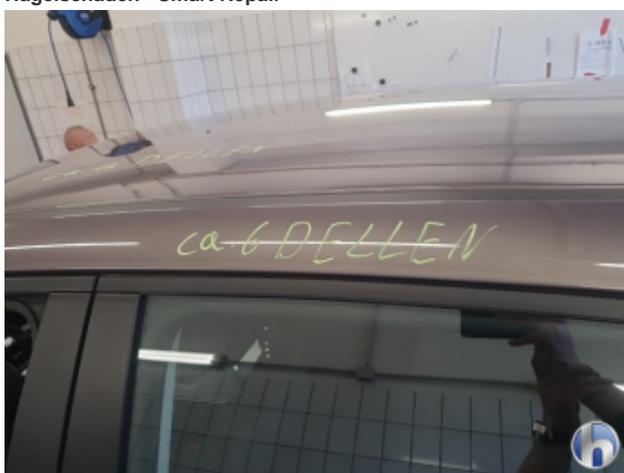
2. Dachrahmen - Links
Hagelschaden - Smart Repair

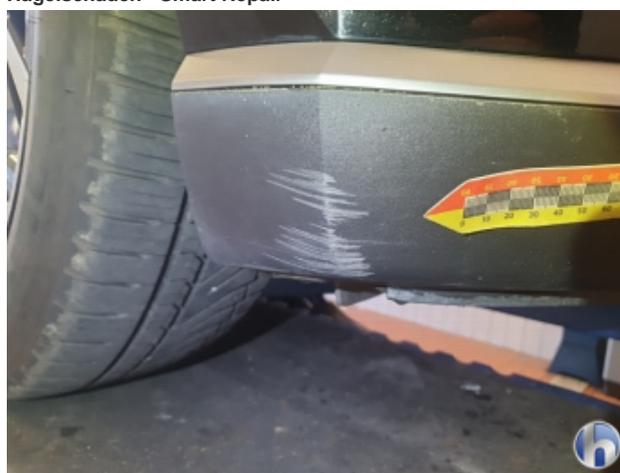
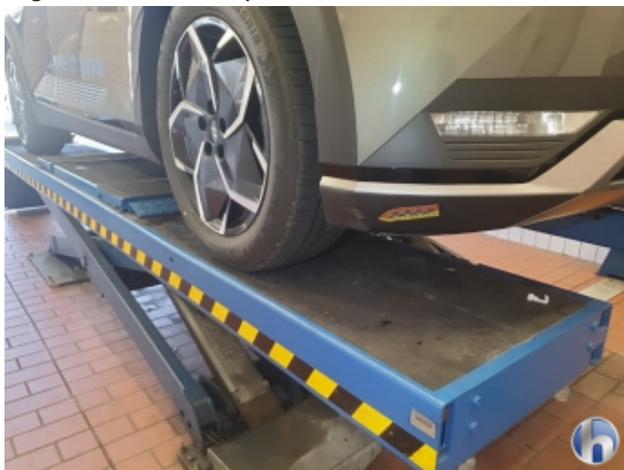
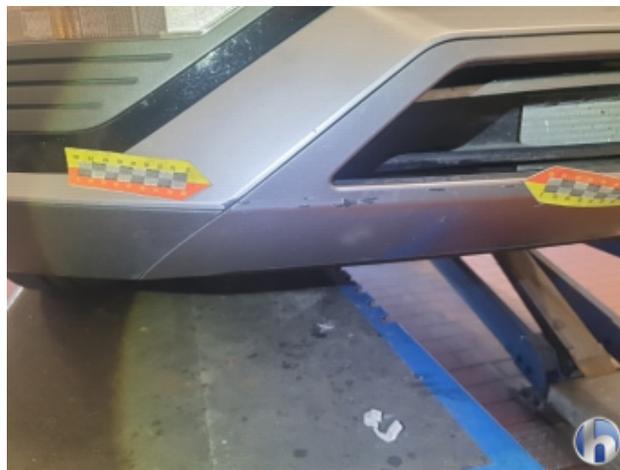
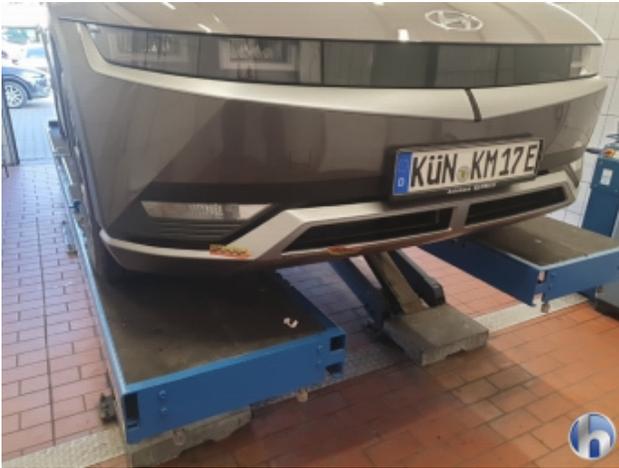
3. Frontspoiler
Kratzer - Lackieren

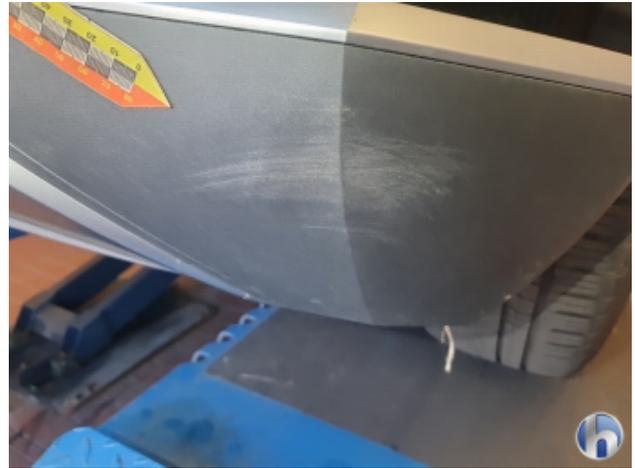
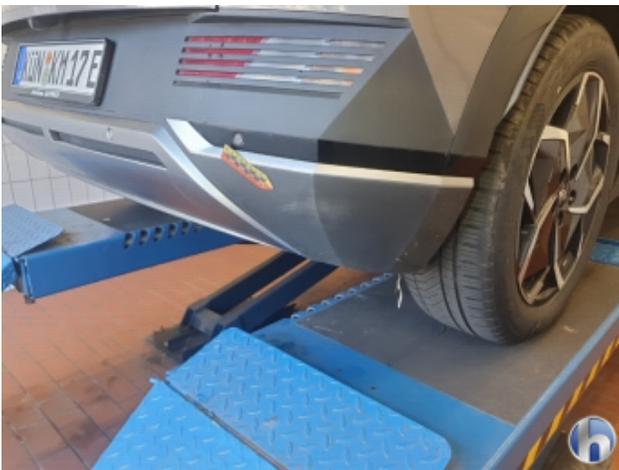
4. Stoßfänger Hinten
Kratzer - Lackieren

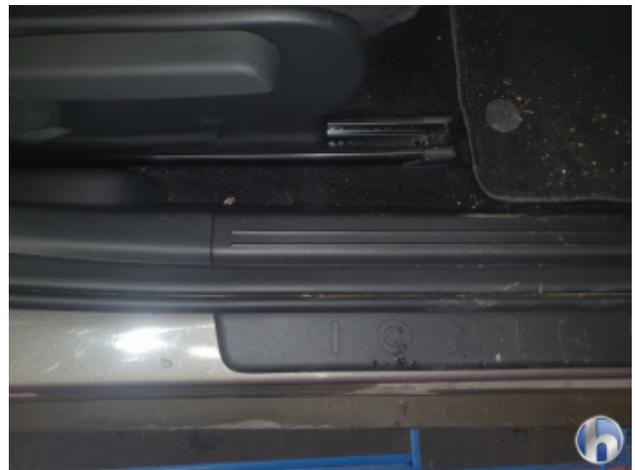
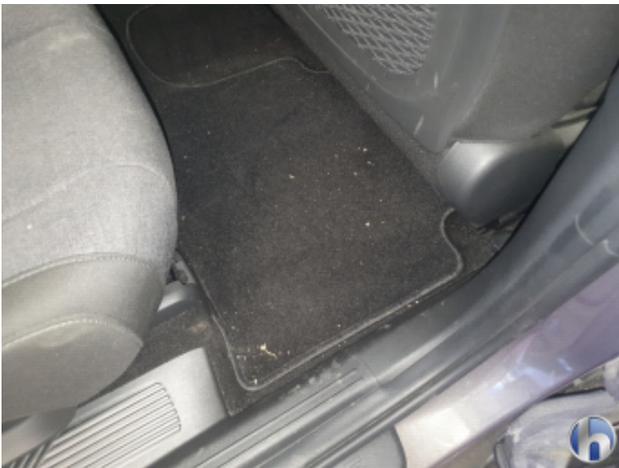
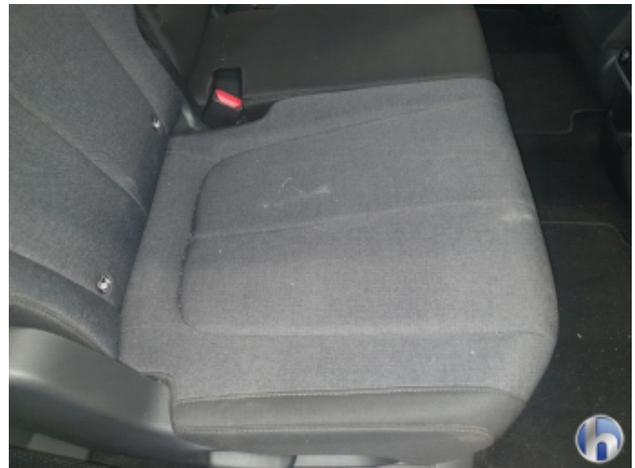
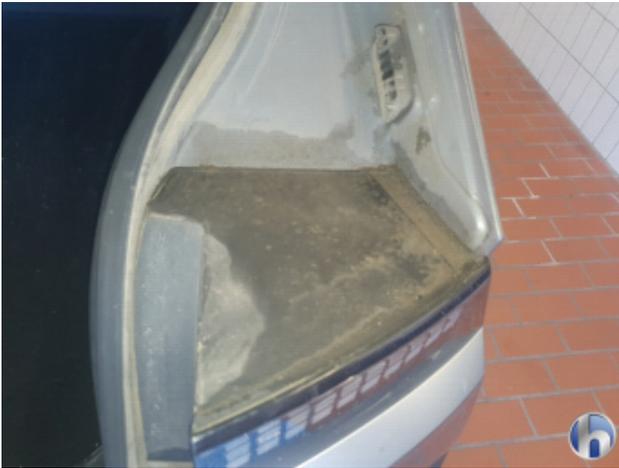
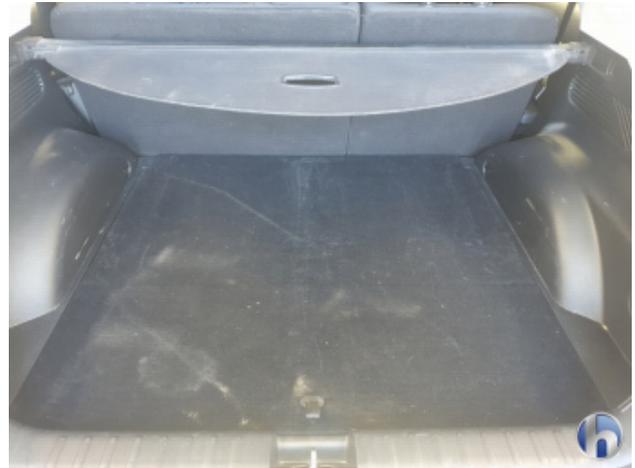
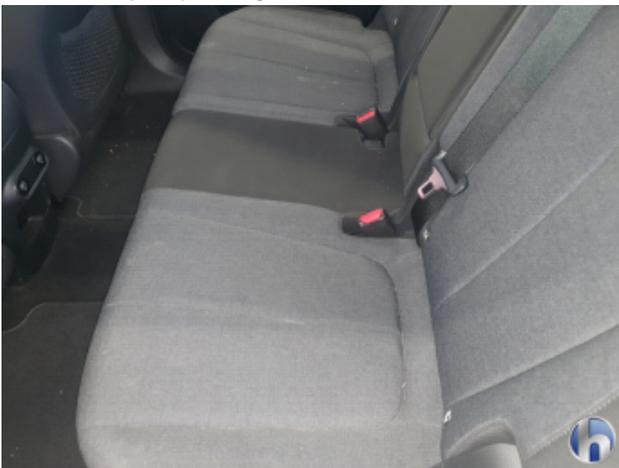
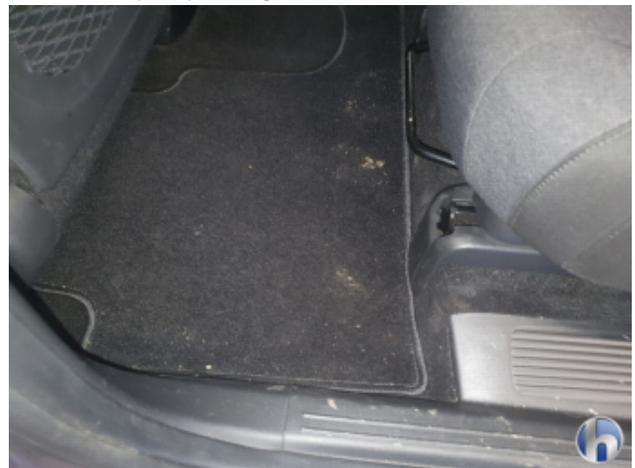
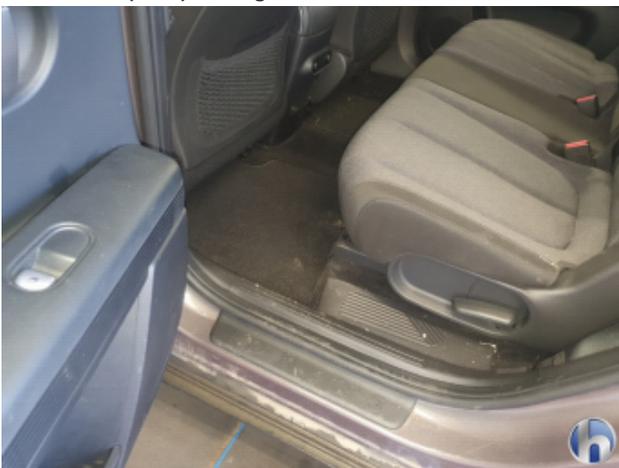
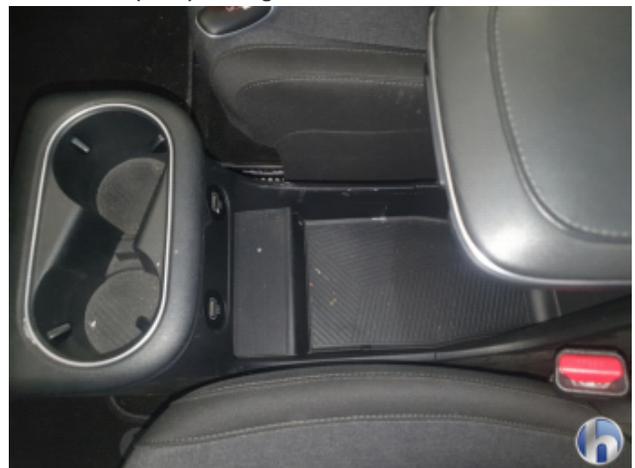
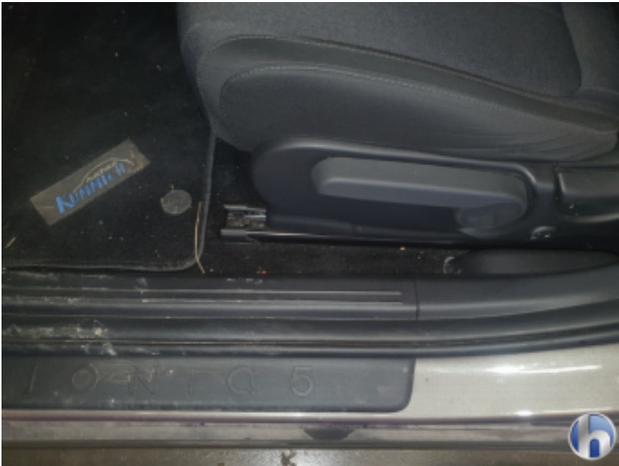
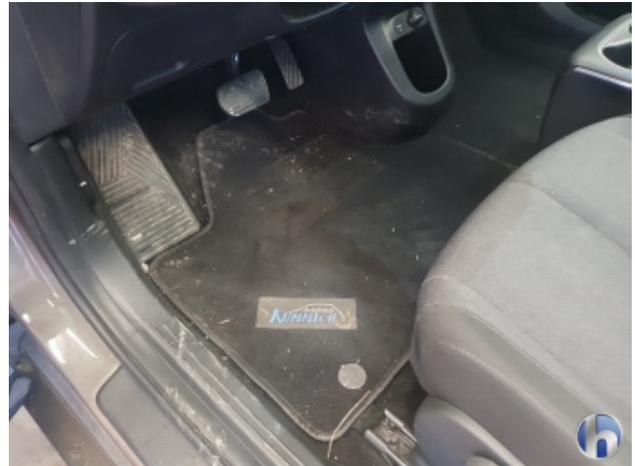
5. Innenraum
Verschmutzt (stark) - Reinigen
