## Wertgutachten

<b>Ihr Auftrag vom</b>	10.02.2025 durch Raiffeisen-Impuls Fuhrparkmanagement GmbH & Co. KG
<b>Besichtigungsort</b>	36272 Niederaula, Industriestraße 11
<b>Besichtigungsdatum</b>	14.02.2025
<b>Referenznummern</b>	0002048697

<b>Fahrzeugident.-Nr.</b>	<b>WF01XXTTG1LA26870</b>		
<b>Fahrzeugart</b>	PKW - Mehrzweckfahrzeug	<b>Farbton / Lackart</b>	Frost-Weiß / Uni
<b>Hersteller</b>	Ford	<b>Nächste HU</b>	01/2026
<b>Typ / Verkaufsbez.</b>	Transit Custom 2.0 TDCi 320 L2 Trend	<b>Laufleistung abgelesen</b>	87.156 km
<b>Erstzulassung</b>	02.12.2020	<b>Emissionsklasse</b>	Euro 6
<b>Getriebe / Gänge</b>	Manuell / 6	<b>Sitzplätze / Türen</b>	9 / 5
<b>Achsen / angetrieben</b>	2 / 1	<b>Anzahl Besitzer</b>	unbekannt
<b>Motorart</b>	Reihenmotor / Diesel	<b>Hubraum / Nennleistung</b>	1.997 ccm / 96 KW
<b>Antriebsart</b>	Frontantrieb

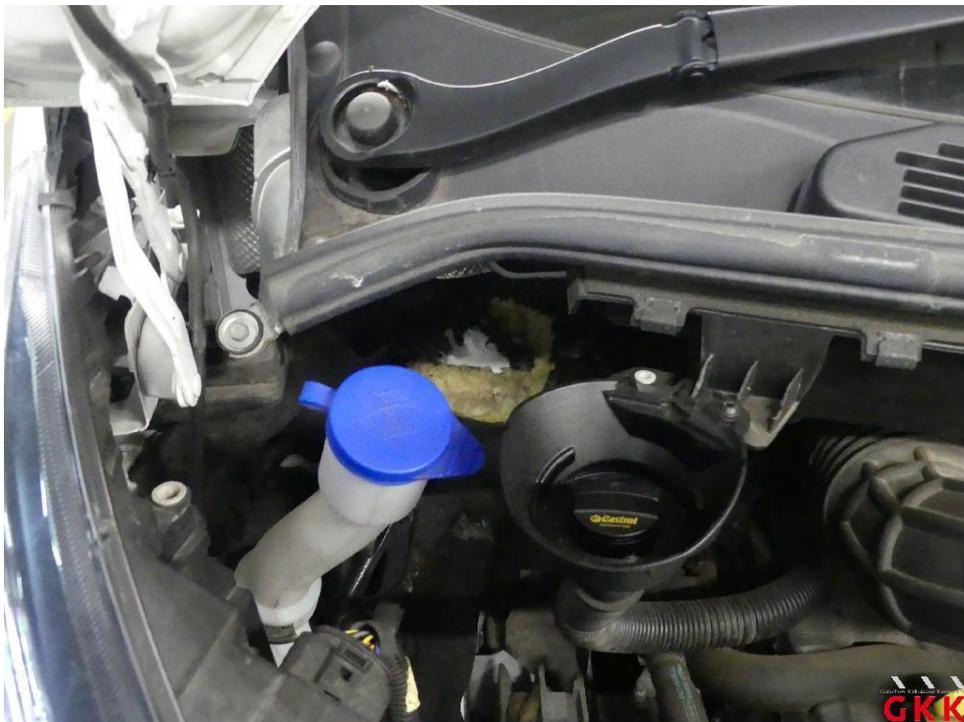
Bild 14 Motorraum, Dämmmatte, beschädigt, ersetzen

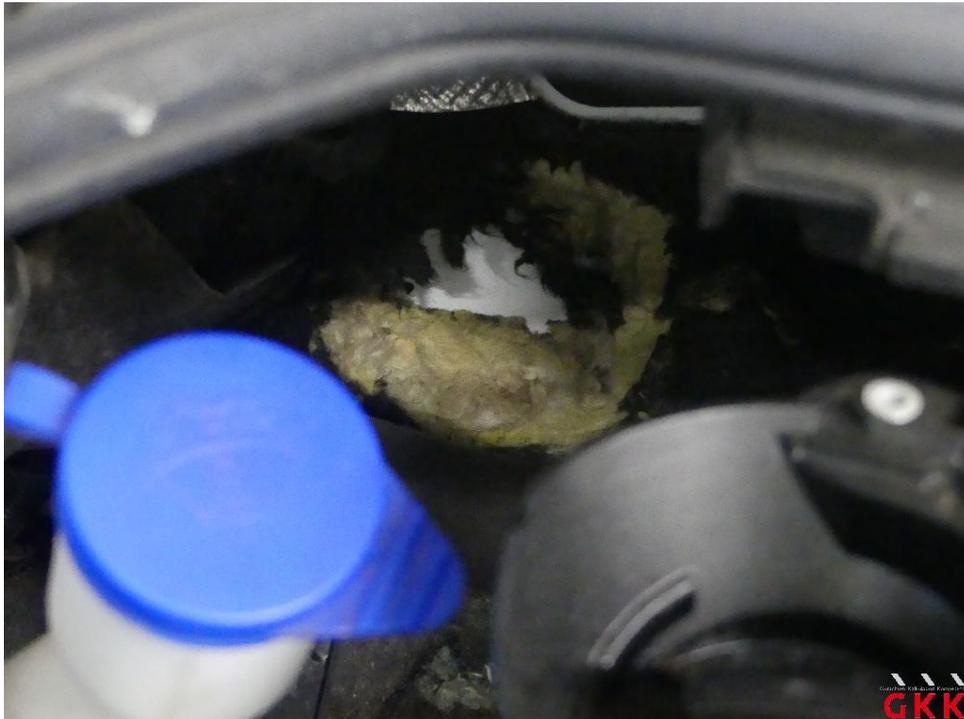
Bild 15 Motorraum, Dämmmatte, beschädigt, ersetzen

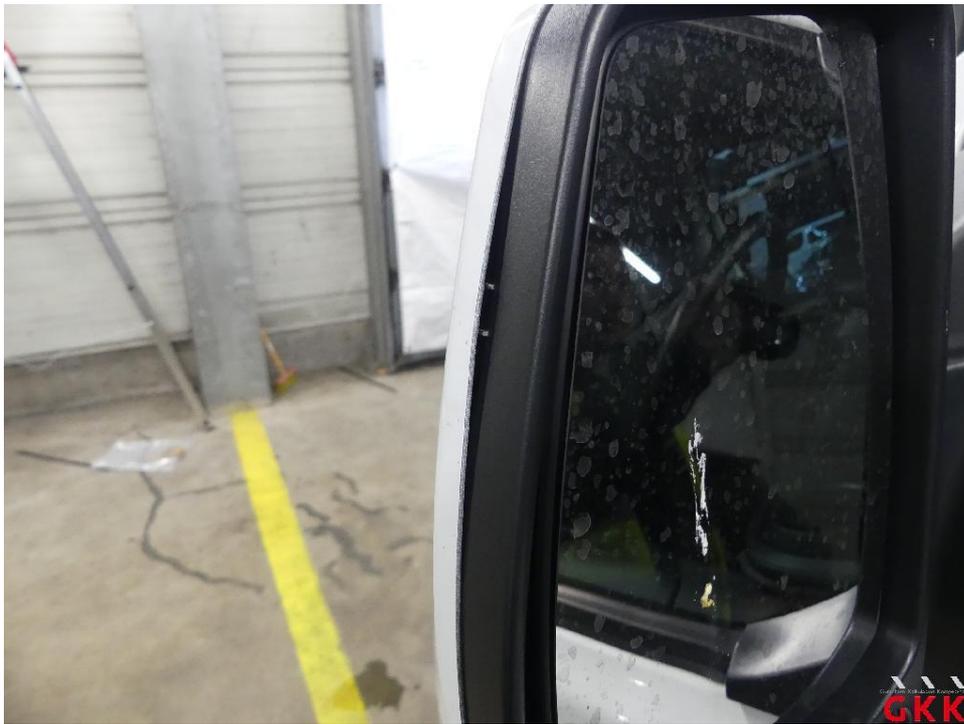
<b>Wertbeeinflussende Faktoren</b>		
<b>Seite links</b> (Angaben ohne MwSt.)	Reparaturkosten	MW
Spiegelgehäuse links Kappe -lackiert-, beschädigt, Smartrepair (Bild 16, Bild 17)	50,00 €	50,00 €
Tür vorne links, verkratzt, Gebrauchsspur	0,00 €	0,00 €
<b>Seite rechts</b> (Angaben ohne MwSt.)	Reparaturkosten	MW
Tür hinten rechts, verkratzt, Gebrauchsspur	0,00 €	0,00 €
Tür vorne rechts, verkratzt, Gebrauchsspur	0,00 €	0,00 €
<b>Exterieur</b> (Angaben ohne MwSt.)	Reparaturkosten	MW
Beschriftungs- / Werbefolie, beklebt, entkleben	100,00 €	100,00 €
<b>Ohne Zuordnung</b> (Angaben ohne MwSt.)	Reparaturkosten	MW
Motorraum Dämmmatte, beschädigt, ersetzen (Bild 14, Bild 15)	314,02 €	172,71 €
Frontscheibe, Steinschlag, Gebrauchsspur	0,00 €	0,00 €
Fahrzeug Front, Steinschlag, Gebrauchsspur	0,00 €	0,00 €

Bild 16 Spiegelgehäuse links, Kappe -lackiert-, beschädigt, Smartrepair

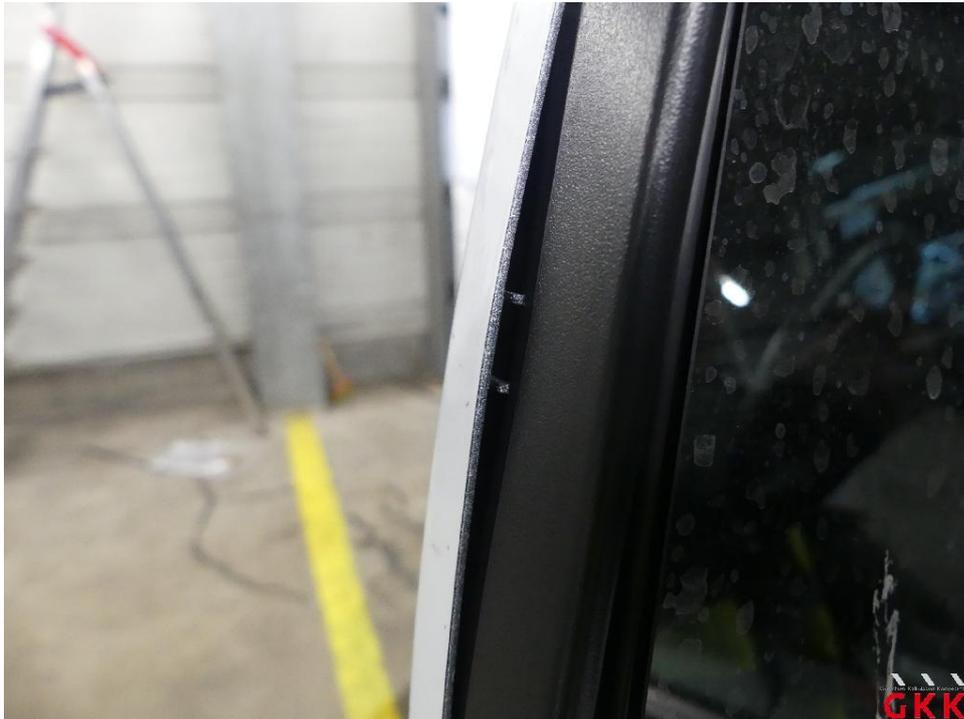
Bild 17 Spiegelgehäuse links, Kappe -lackiert-, beschädigt, Smartrepair
