Wertgutachten

Ihr Auftrag vom	10.02.2025 durch Raiffeisen-Impuls Fuhrparkmanagement GmbH & Co. KG
Besichtigungsort	36272 Niederaula, Industriestraße 11
Besichtigungsdatum	14.02.2025
Referenznummern	0002053418

Fahrzeugident.-Nr.	WF02XTTG2MK31409		
Fahrzeugart	PKW - Mehrzweckfahrzeug	Farbton / Lackart	Frost-Weiß / Uni
Hersteller	Ford	Nächste HU	keine Angabe
Typ / Verkaufsbez.	Transit Custom 2.0 TDCi 320 L2 Trend	Laufleistung abgelesen	44.157 km
Erstzulassung	02.02.2022	Emissionsklasse	Euro 6
Getriebe / Gänge	Manuell / 6	Sitzplätze / Türen	6 / 5
Achsen / angetrieben	2 / 1	Anzahl Besitzer	unbekannt
Motorart	Reihenmotor / Diesel	Hubraum / Nennleistung	1.995 ccm / 96 KW
Antriebsart	Frontantrieb

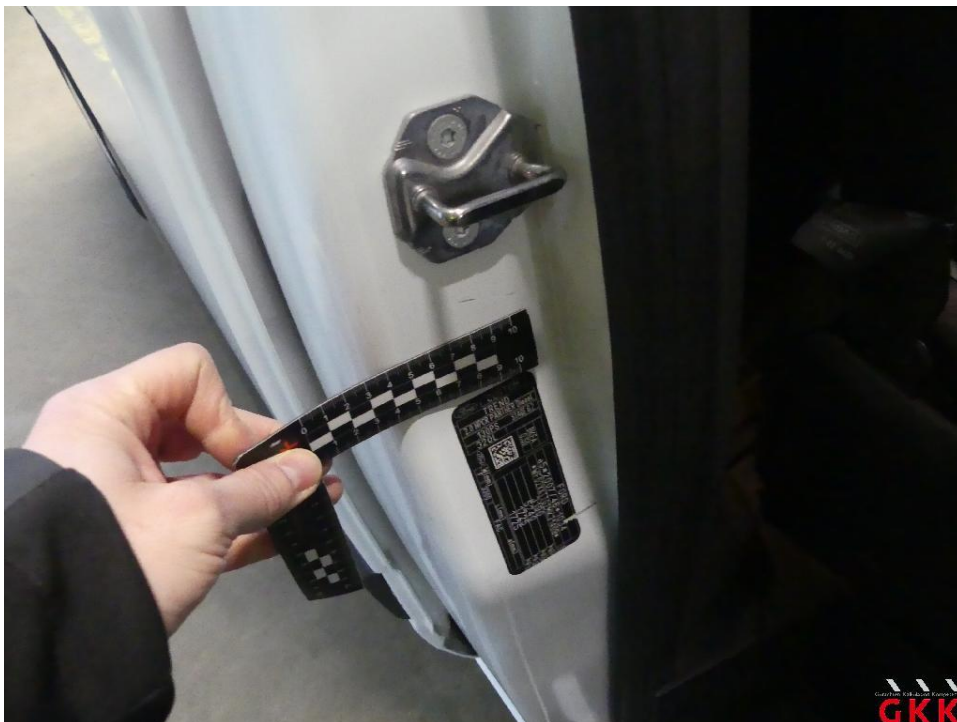
Seite rechts (Angaben ohne MwSt.)	Reparaturkosten	MW
Seitenwand rechts, Reparaturmangel, polieren (Bild 21, Bild 22, Bild 23)	159,52 €	159,52 €
Tür vorne rechts, Reparaturmangel, polieren (Bild 27, Bild 28, Bild 29)	159,52 €	159,52 €
Tür vorne rechts Einstieg, verkratzt, Smartrepair (Bild 14, Bild 15, Bild 16)	120,00 €	120,00 €
Schiebetür rechts, Reparaturmangel, polieren (Bild 24, Bild 25, Bild 26)	159,52 €	159,52 €
Heck (Angaben ohne MwSt.)	Reparaturkosten	MW
Stoßfänger hinten Verkleidung -unlackiert-, verkratzt, Gebrauchsspur	0,00 €	0,00 €
Hecktür links, Reparaturmangel, instand setzen - lackieren (Bild 18, Bild 19, Bild 20)	1021,25 €	1021,25 €
Interieur (Angaben ohne MwSt.)	Reparaturkosten	MW
Sitz vorne Mitte Gurtschloss, beschädigt, ersetzen (Bild 17)	142,26 €	99,58 €
Ohne Zuordnung (Angaben ohne MwSt.)	Reparaturkosten	MW
HU (Hauptunters.) PKW / Transporter, kein gültiger Nachweis vorhanden, durchführen	121,85 €	121,85 €

Bild 14 Tür vorne rechts, Einstieg, verkratzt, Smartrepair

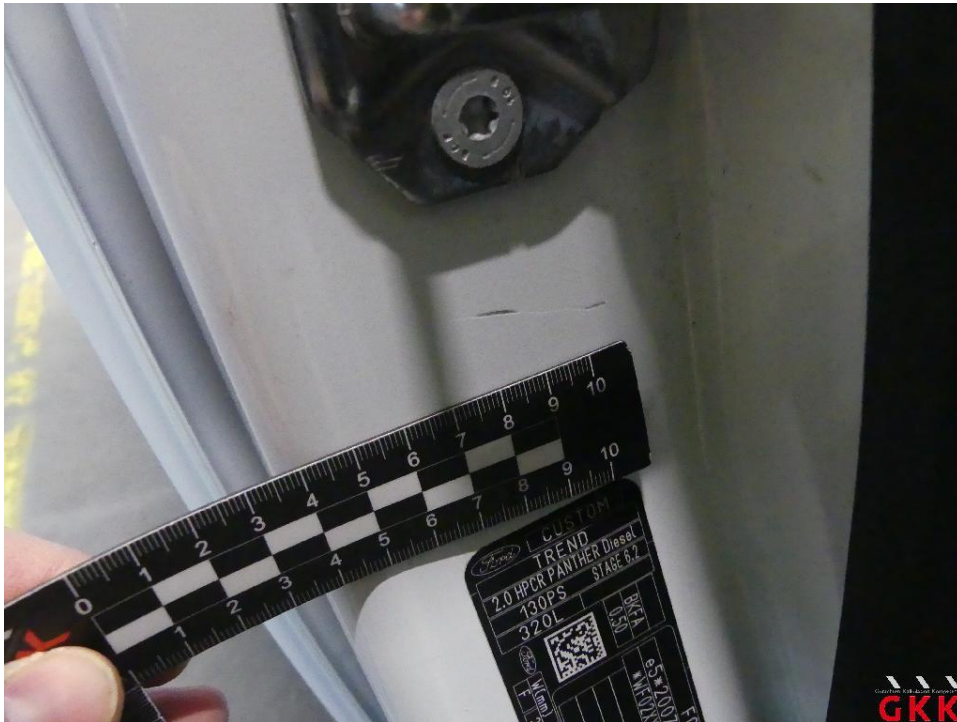
Bild 15 Tür vorne rechts, Einstieg, verkratzt, Smartrepair

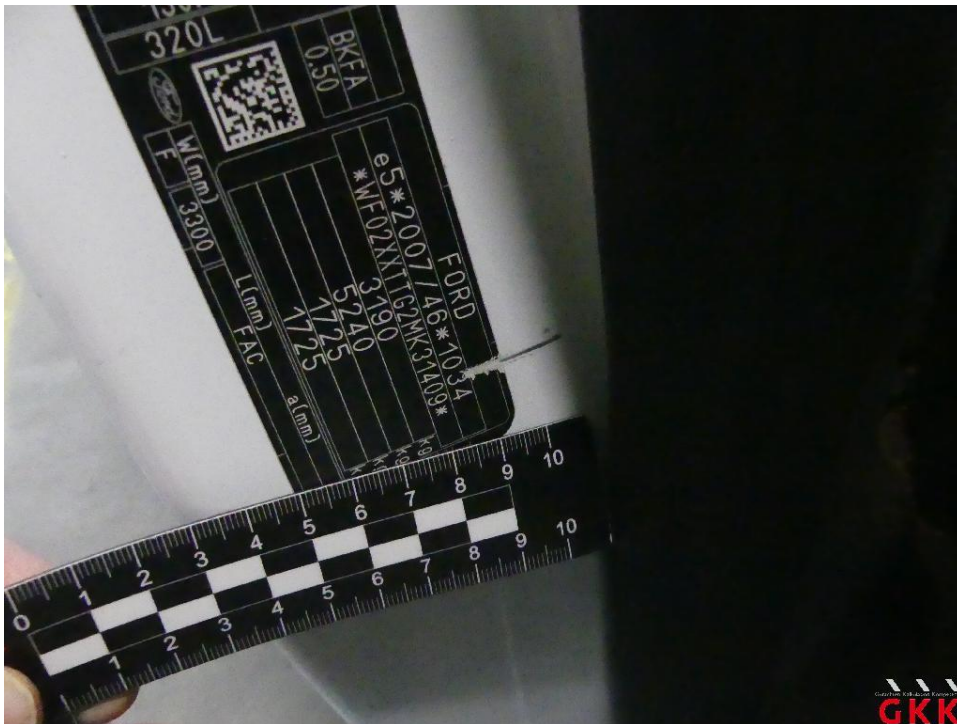
Bild 16 Tür vorne rechts, Einstieg, verkratzt, Smartrepair

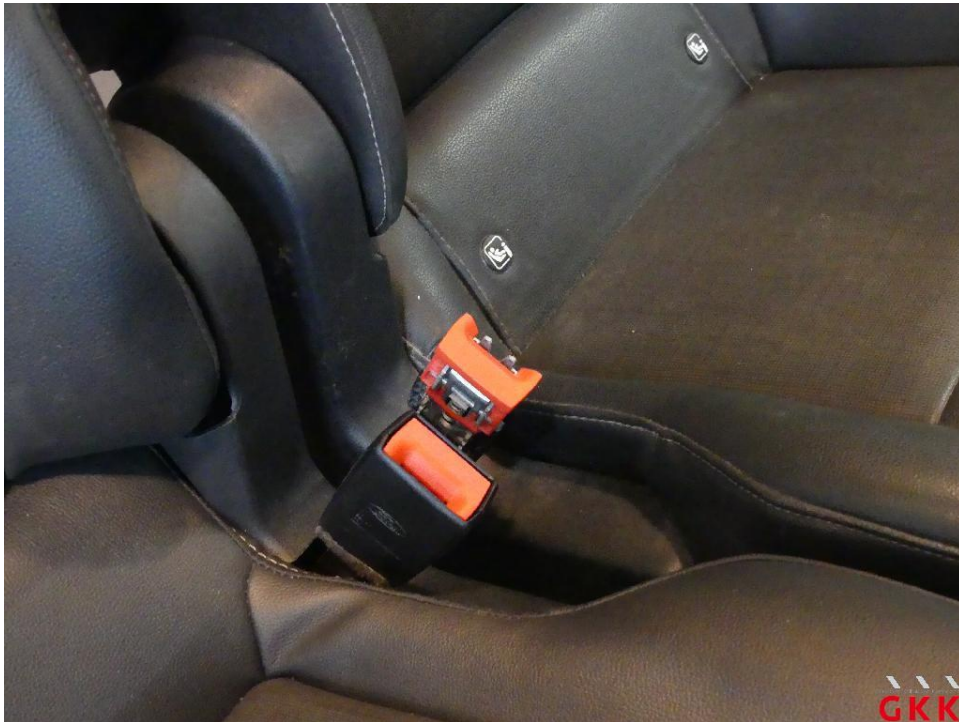
Bild 17 Sitz vorne Mitte, Gurtschloss, beschädigt, ersetzen

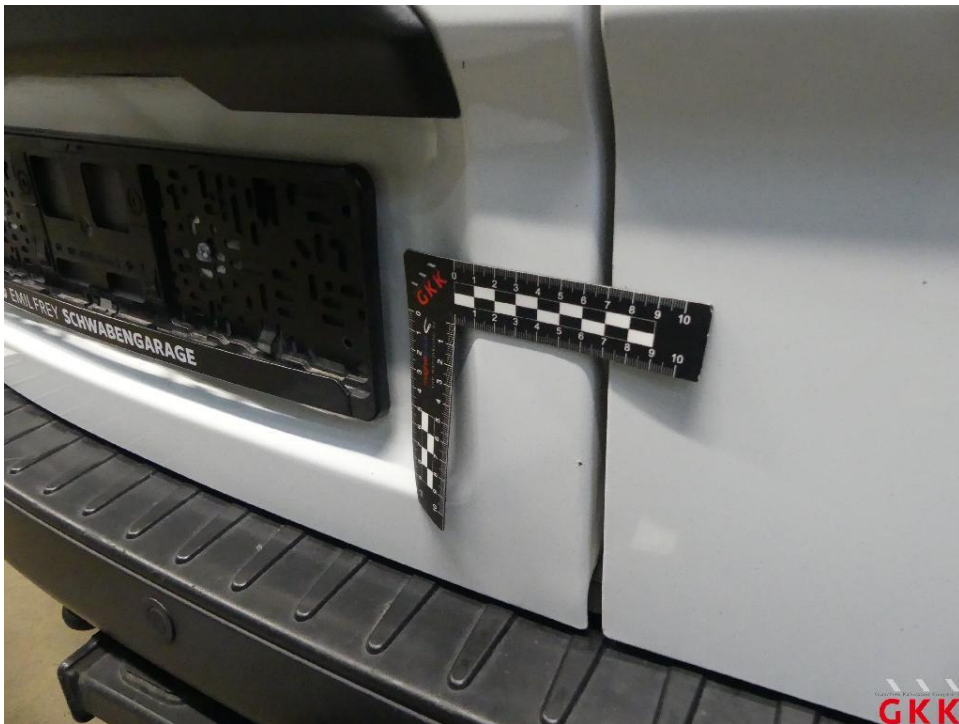
Vorschaden	Der Vorschaden wurde fach- und sachgerecht behoben	Feststellung
Heckklappe links beschädigt	Nein	Verlaufsstörungen (Orangenhaut)
Tür vorne rechts beschädigt	Nein	Lackeinschlüsse
Schiebetür rechts beschädigt	Nein	Lackeinschlüsse
Seitenwand hinten rechts beschädigt	Nein	Lackeinschlüsse

Bild 18 Hecktür links, Reparaturmangel, instand setzen - lackieren

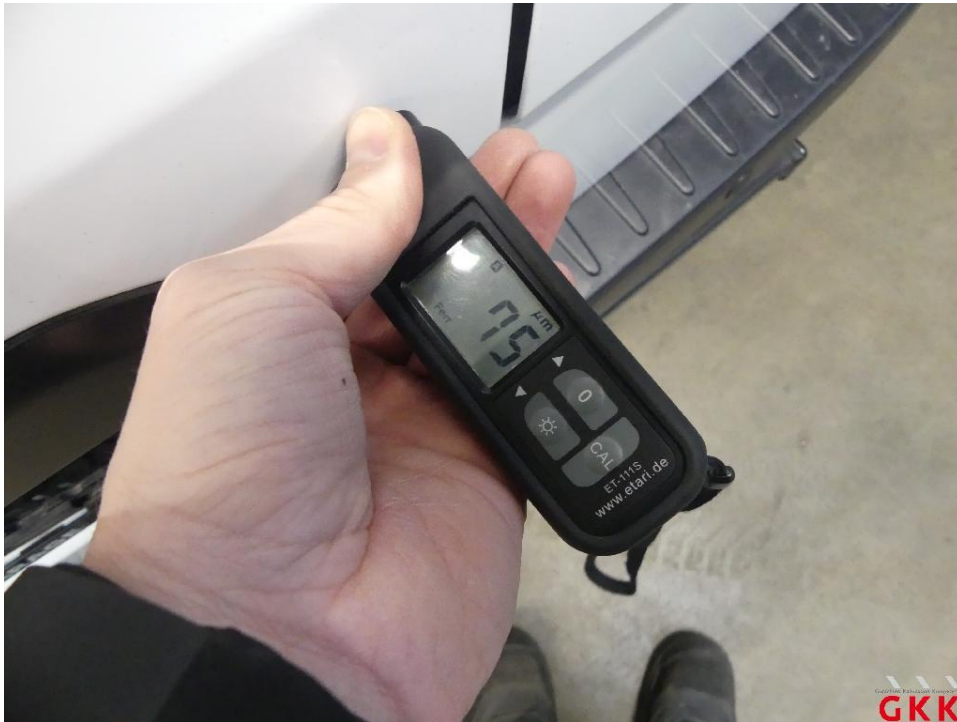
Bild 19 Hecktür links, Reparaturmangel, instand setzen - lackieren

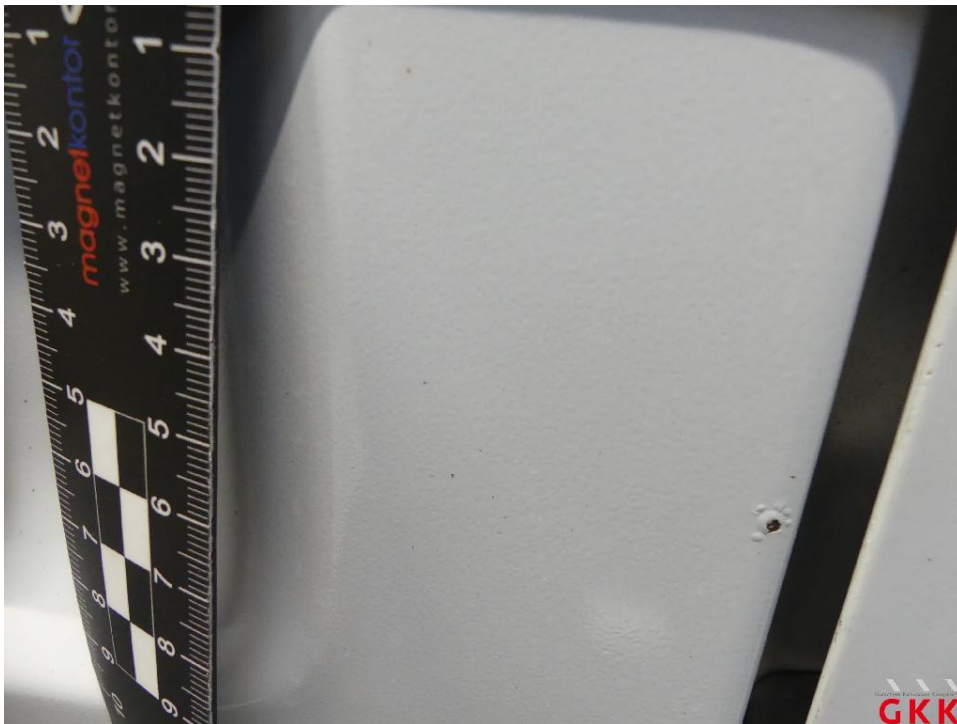
Bild 20 Hecktür links, Reparaturmangel, instand setzen - lackieren

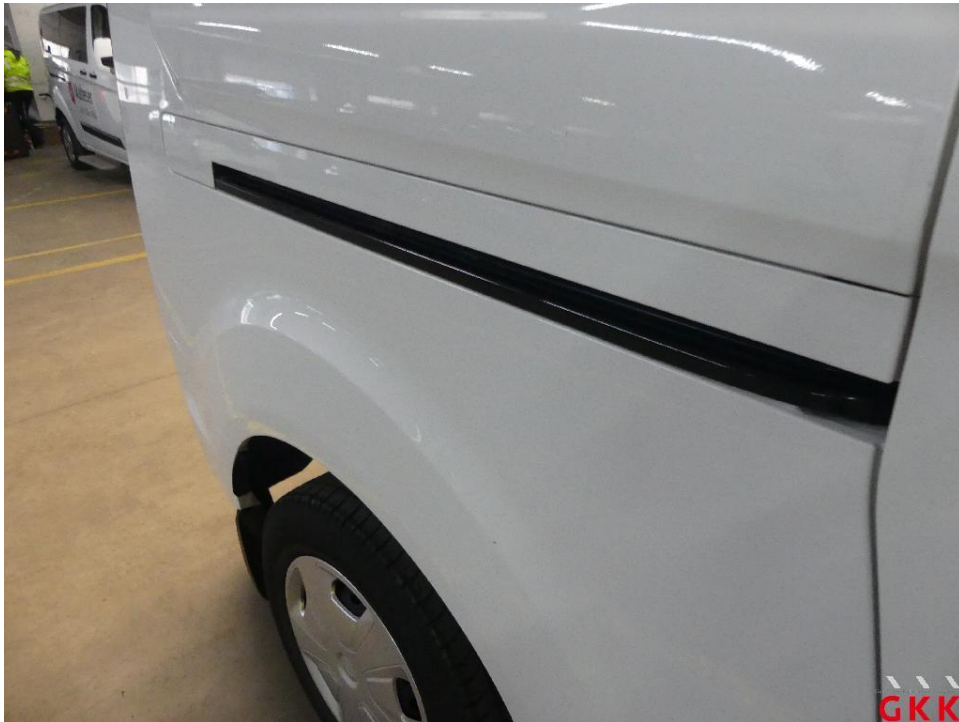
Bild 21 Seitenwand rechts, Reparaturmangel, polieren

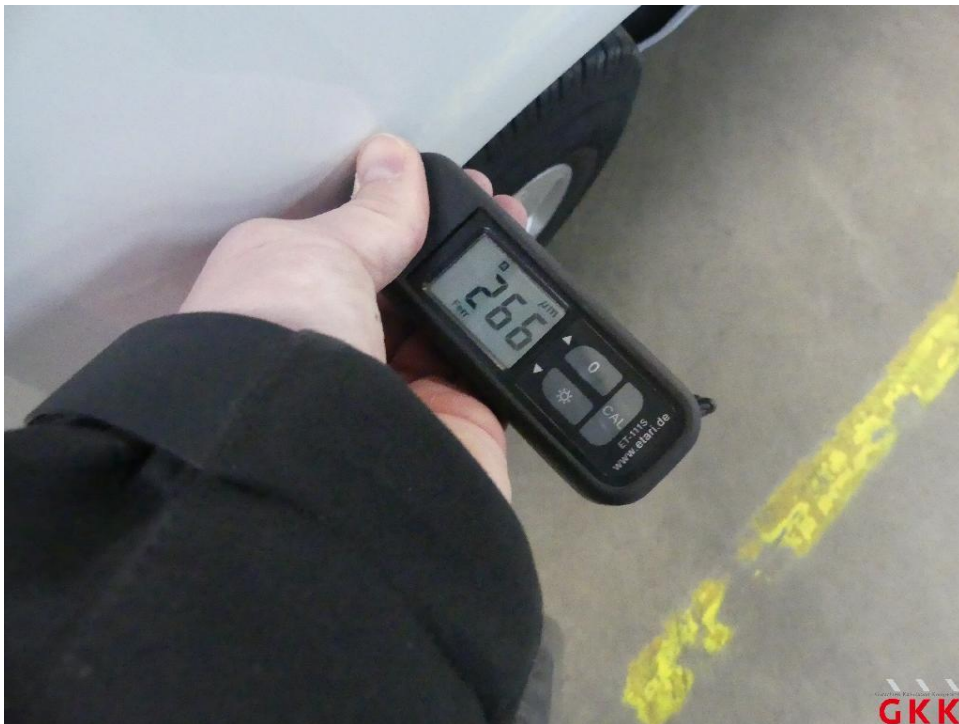
Bild 22 Seitenwand rechts, Reparaturmangel, polieren

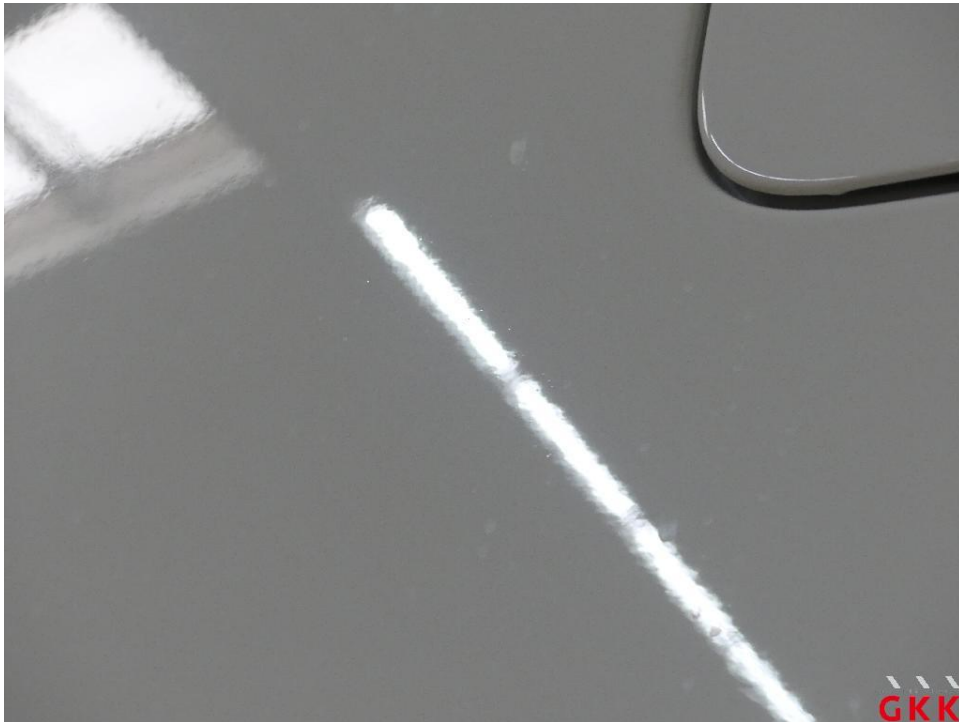
Bild 23 Seitenwand rechts, Reparaturmangel, polieren

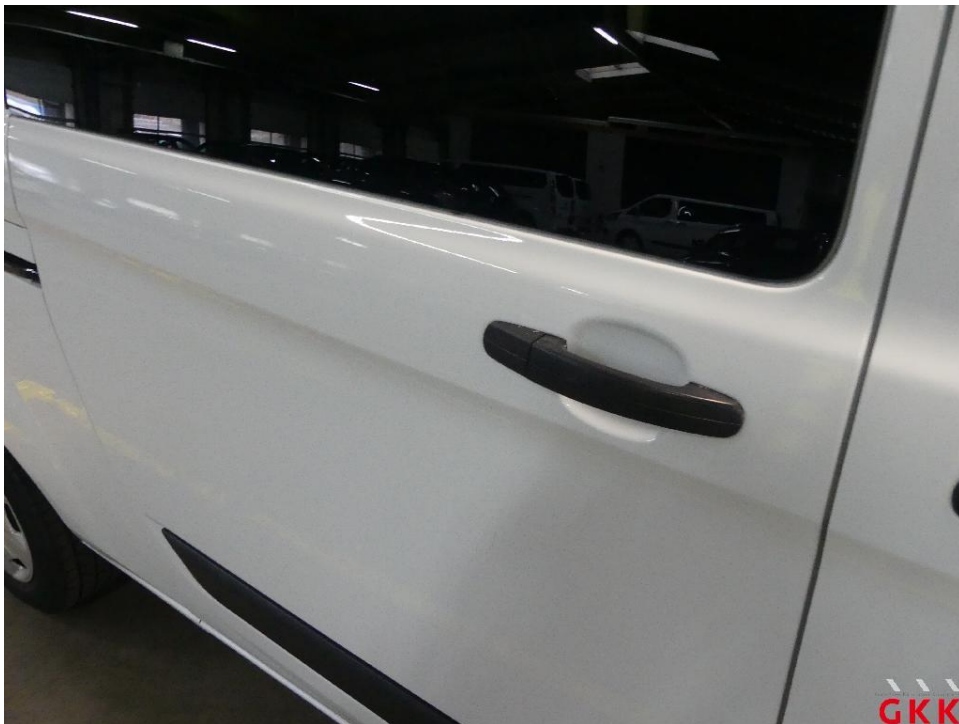
Bild 24 Schiebetür rechts, Reparaturmangel, polieren

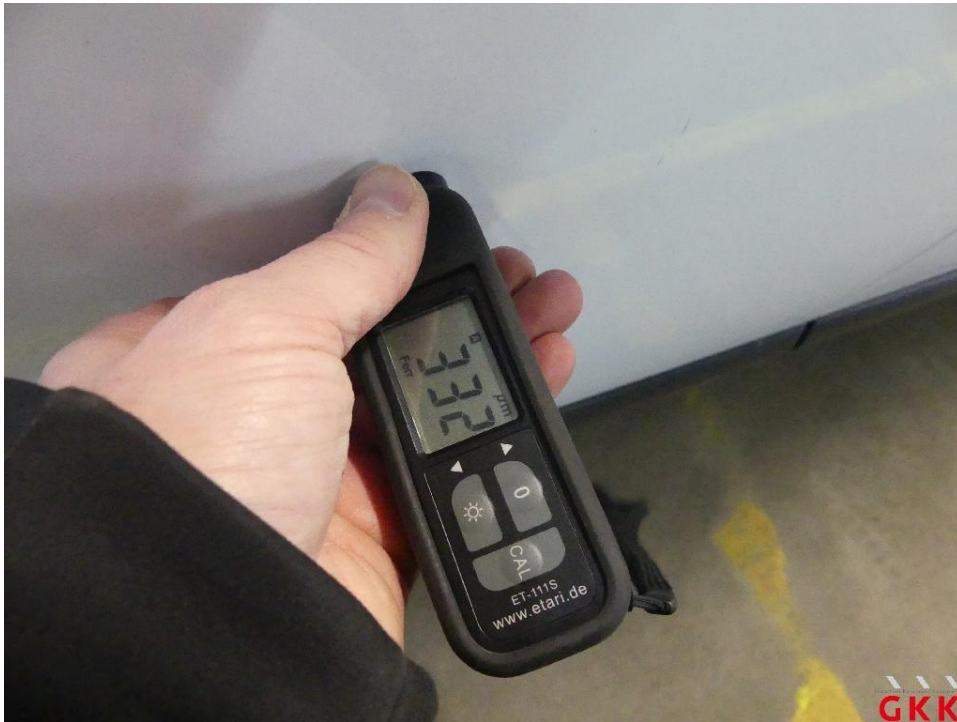
Bild 25 Schiebetür rechts, Reparaturmangel, polieren

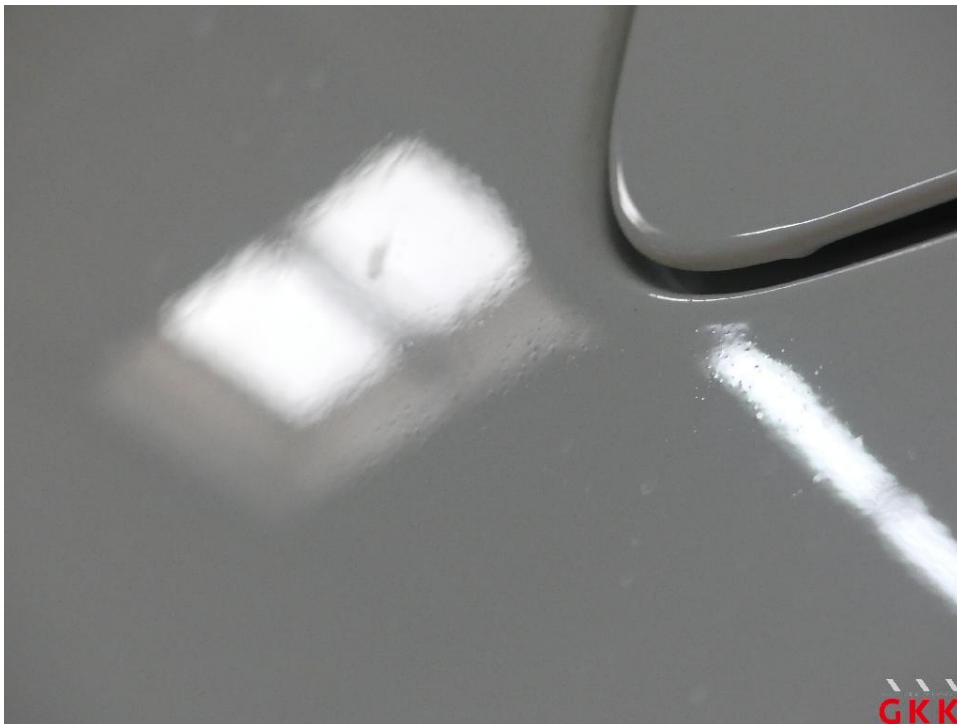
Bild 26 Schiebetür rechts, Reparaturmangel, polieren

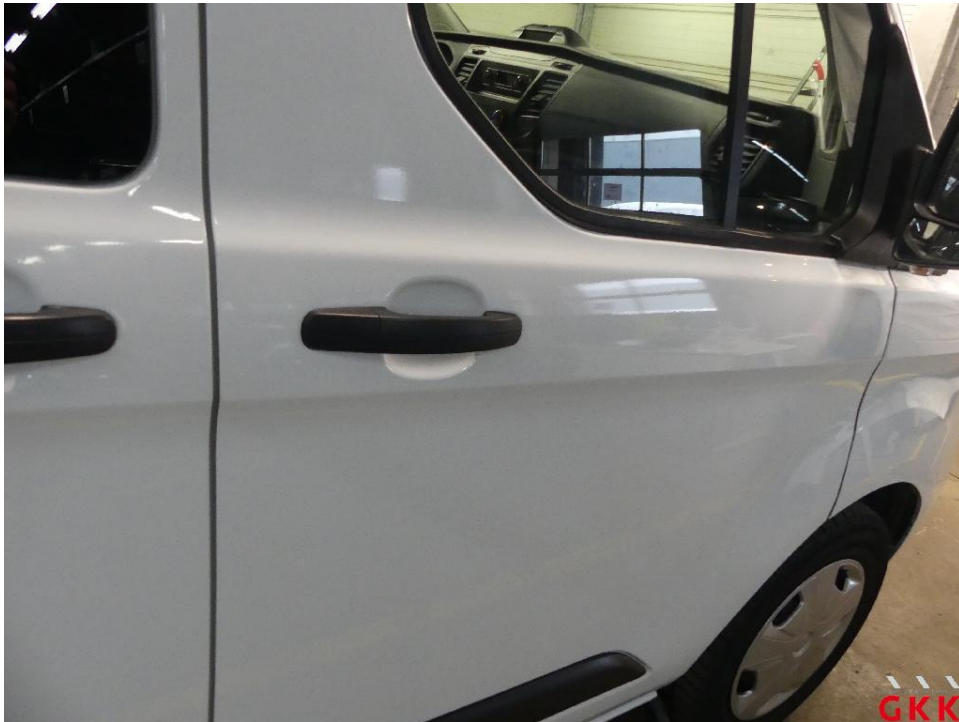
Bild 27 Tür vorne rechts, Reparaturmangel, polieren

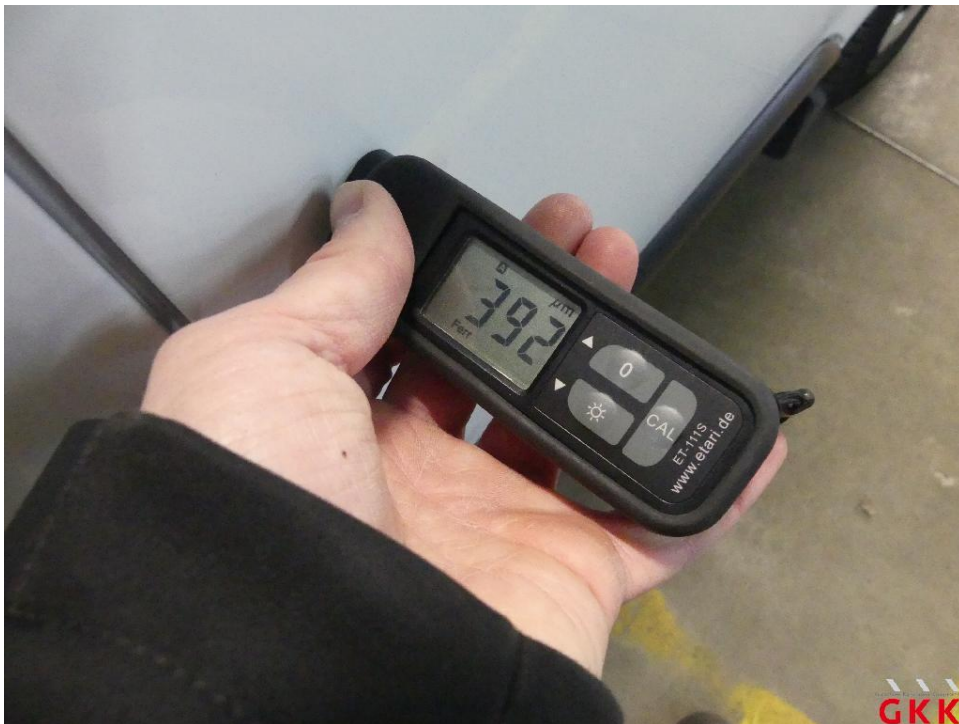
Bild 28 Tür vorne rechts, Reparaturmangel, polieren

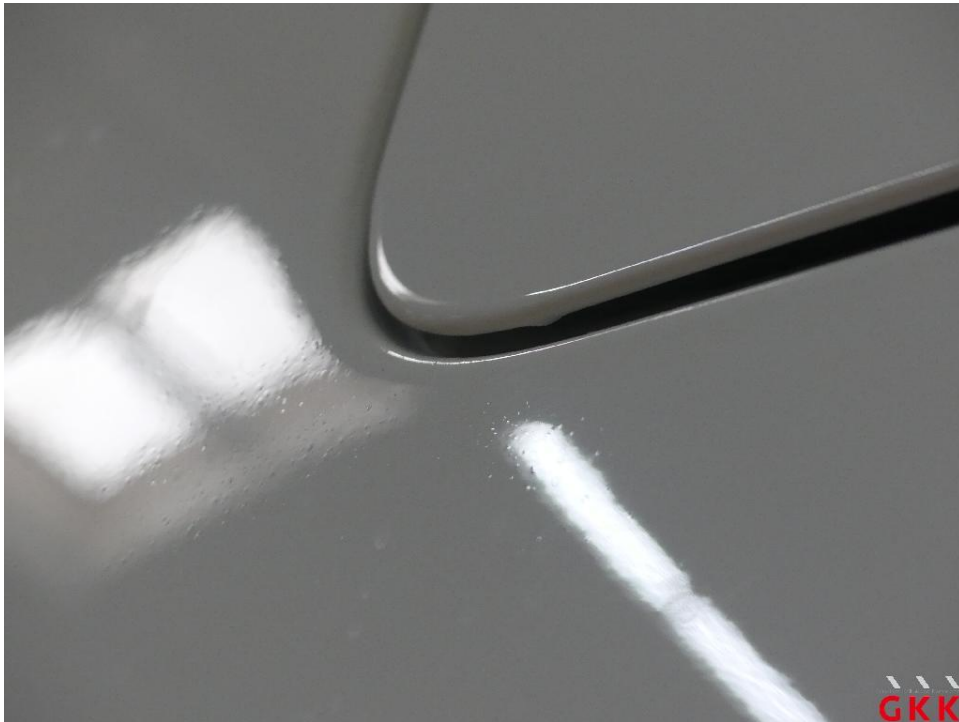
Bild 29 Tür vorne rechts, Reparaturmangel, polieren
