Wertgutachten

Ihr Auftrag vom	12.02.2025 durch Raiffeisen-Impuls Fuhrparkmanagement GmbH & Co. KG
Besichtigungsort	36272 Niederaula, Industriestraße 11
Besichtigungsdatum	17.02.2025
Referenznummern	0002048157

Fahrzeugident.-Nr.	WF01XXTTG1LL45536		
Fahrzeugart	PKW - Mehrzweckfahrzeug	Farbton / Lackart	Frost-Weiß / Uni
Hersteller	Ford	Nächste HU	01/2026
Typ / Verkaufsbez.	Transit Custom 2.0 TDCi 320 L1 Trend	Laufleistung abgelesen	70.814 km
Erstzulassung	14.12.2020	Emissionsklasse	Euro 6
Getriebe / Gänge	Manuell / 6	Sitzplätze / Türen	9 / 5
Achsen / angetrieben	2 / 1	Anzahl Besitzer	unbekannt
Motorart	Reihenmotor / Diesel	Hubraum / Nennleistung	1.997 ccm / 77 KW
Antriebsart	Frontantrieb

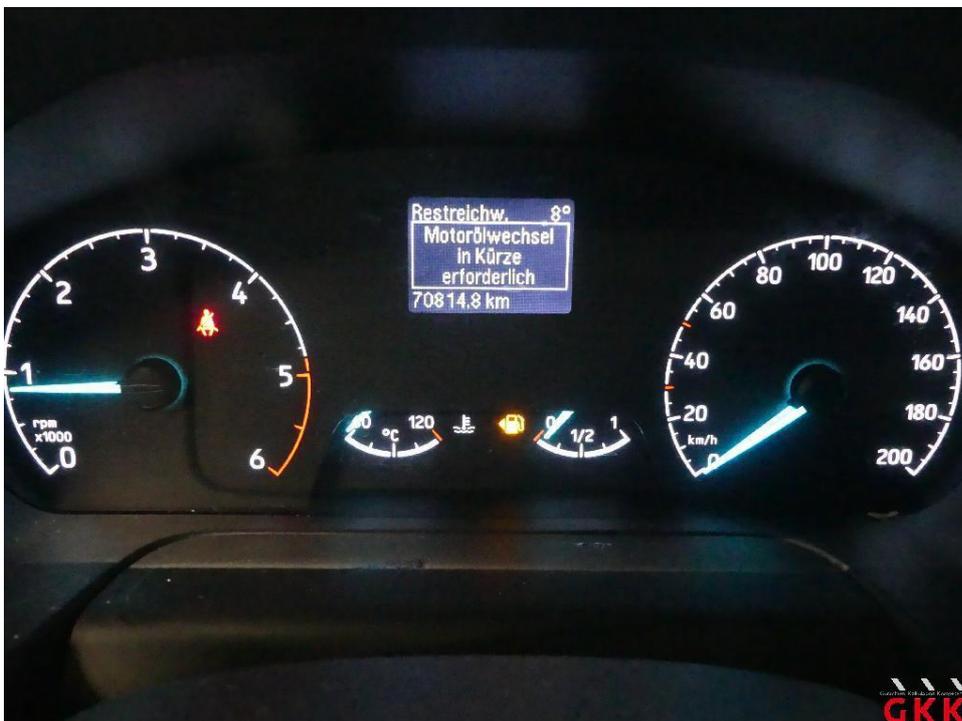
Bild 14 Inspektion klein, Transporter, fällig, durchführen

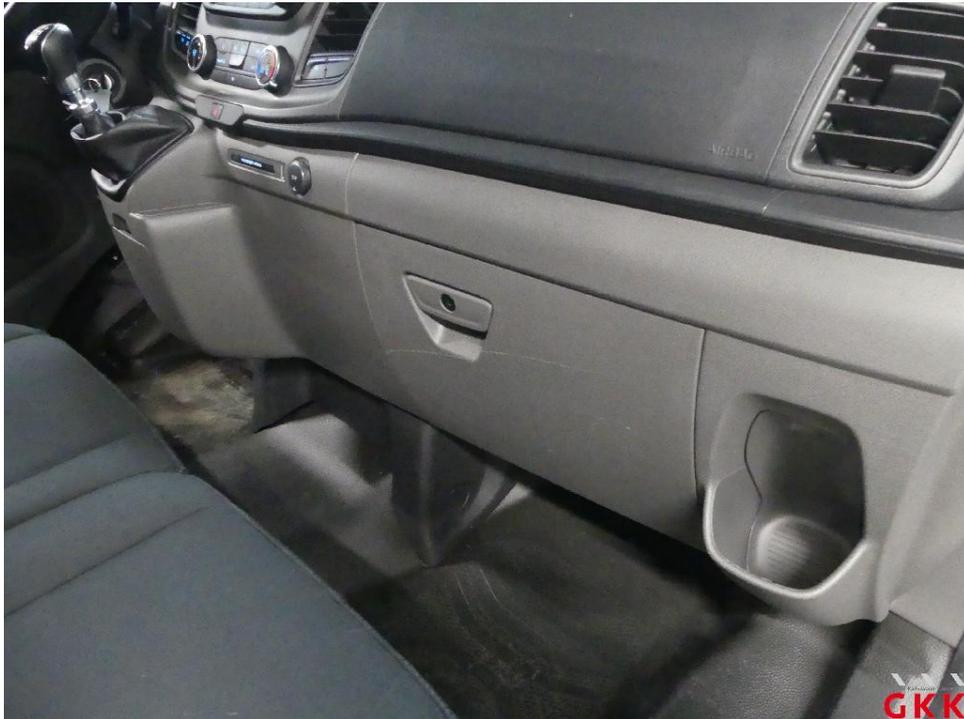
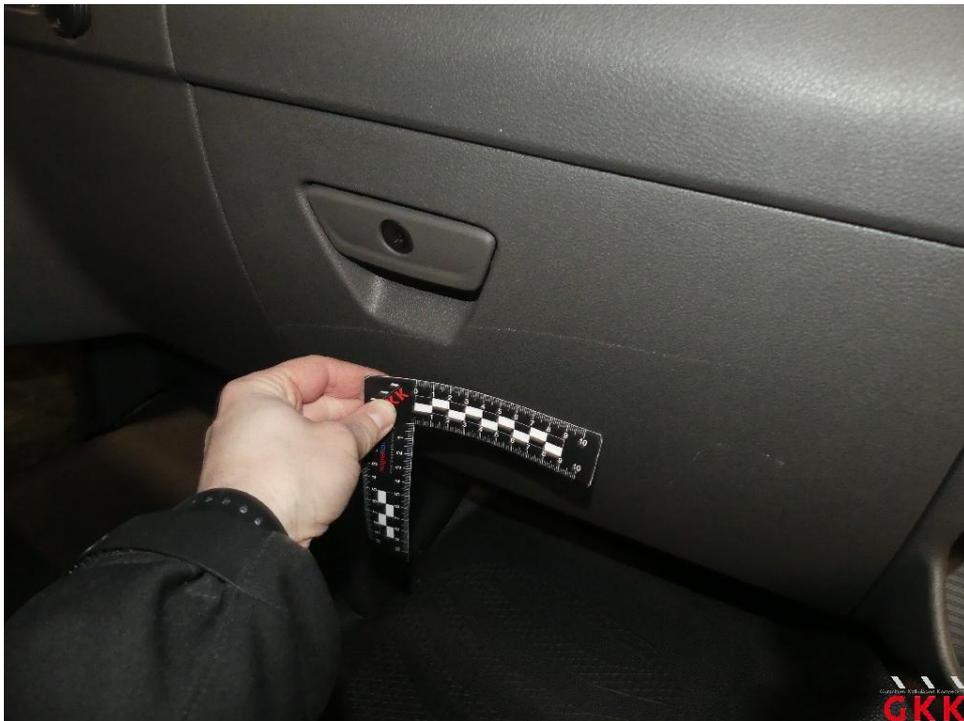
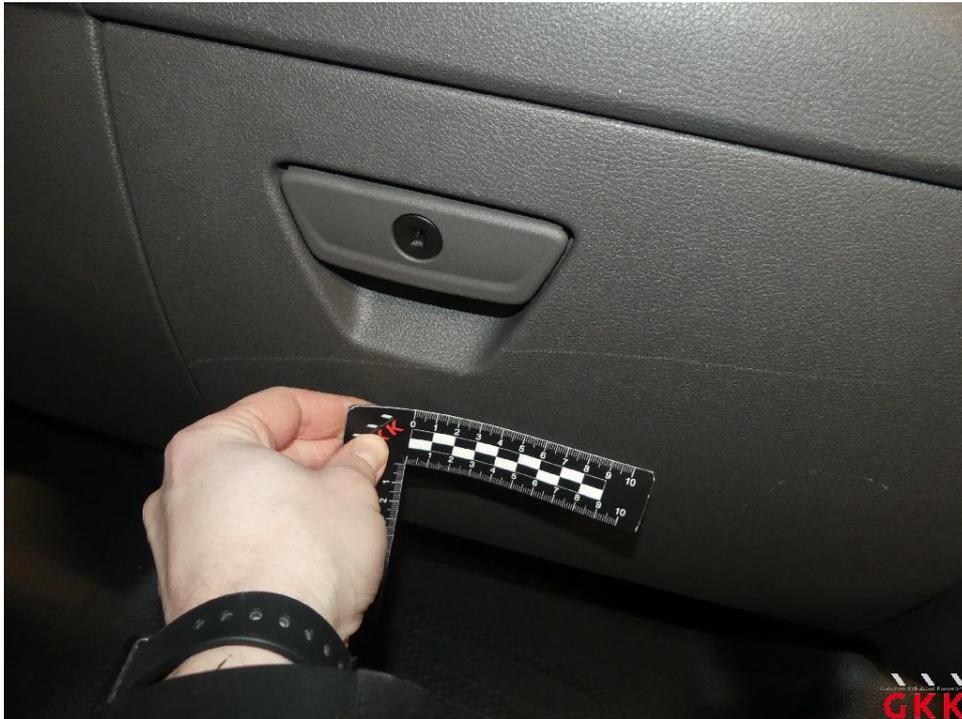
Bild 17 Handschuhfach, Deckel, verkratzt, Smartrepair

Bild 18 Handschuhfach, Deckel, verkratzt, Smartrepair

Bild 19 Handschuhfach, Deckel, verkratzt, Smartrepair

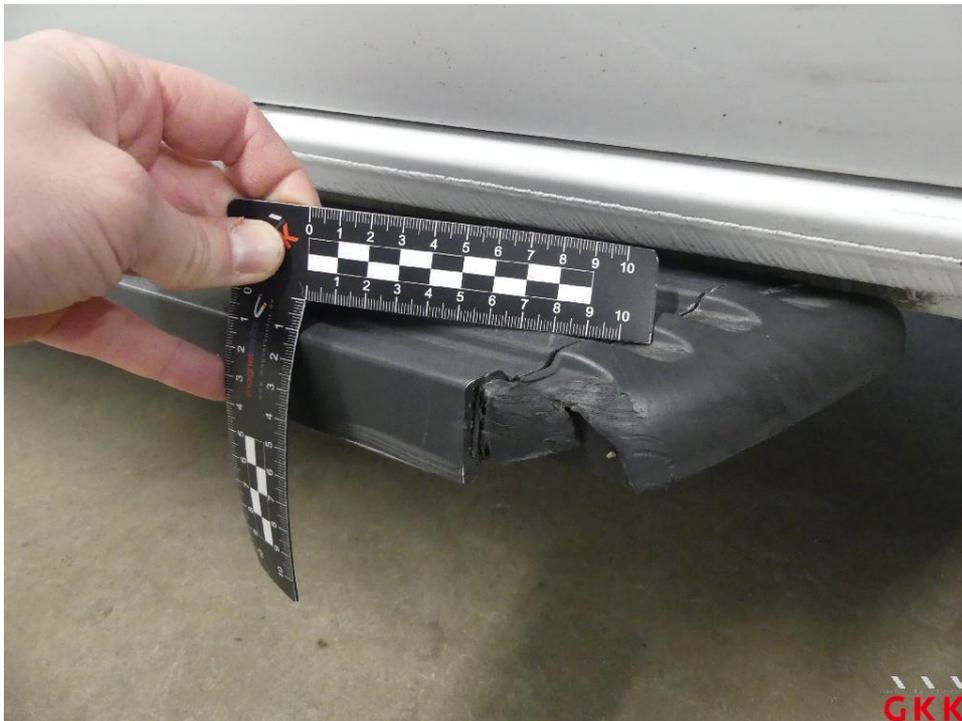
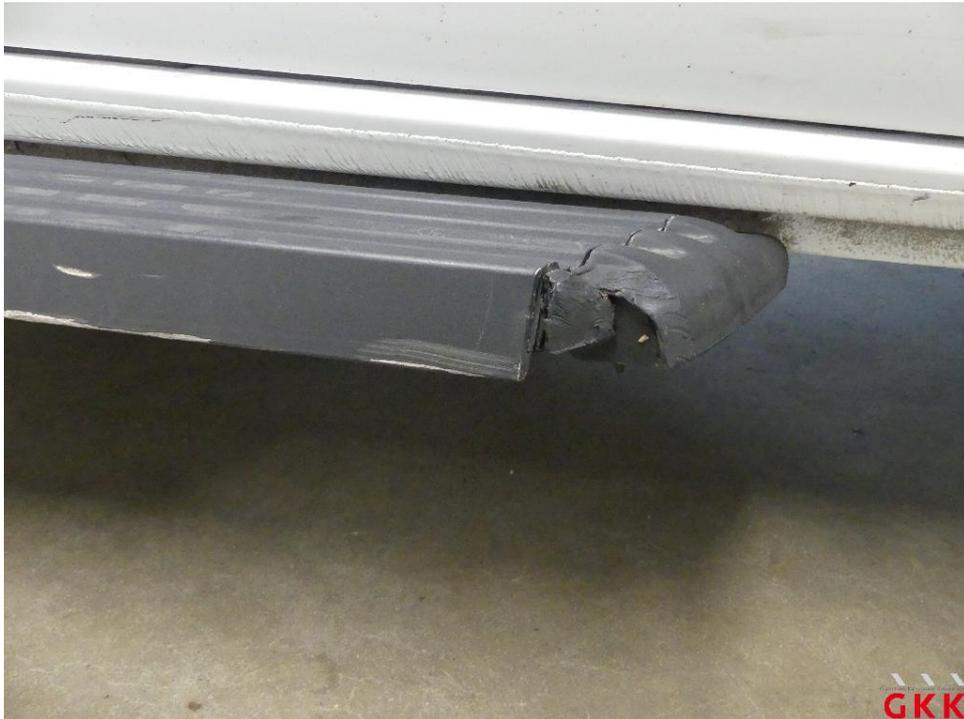
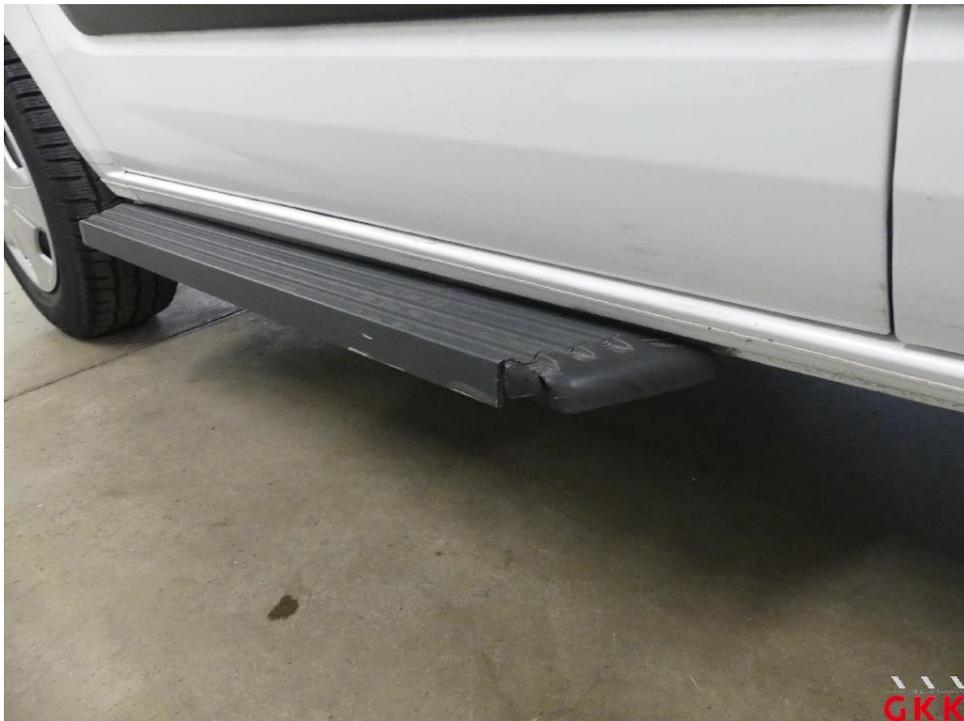
Bild 20 Schweller rechts, Trittbrett, beschädigt, ersetzen

Bild 21 Schweller rechts, Trittbrett, beschädigt, ersetzen

Bild 22 Schweller rechts, Trittbrett, beschädigt, ersetzen

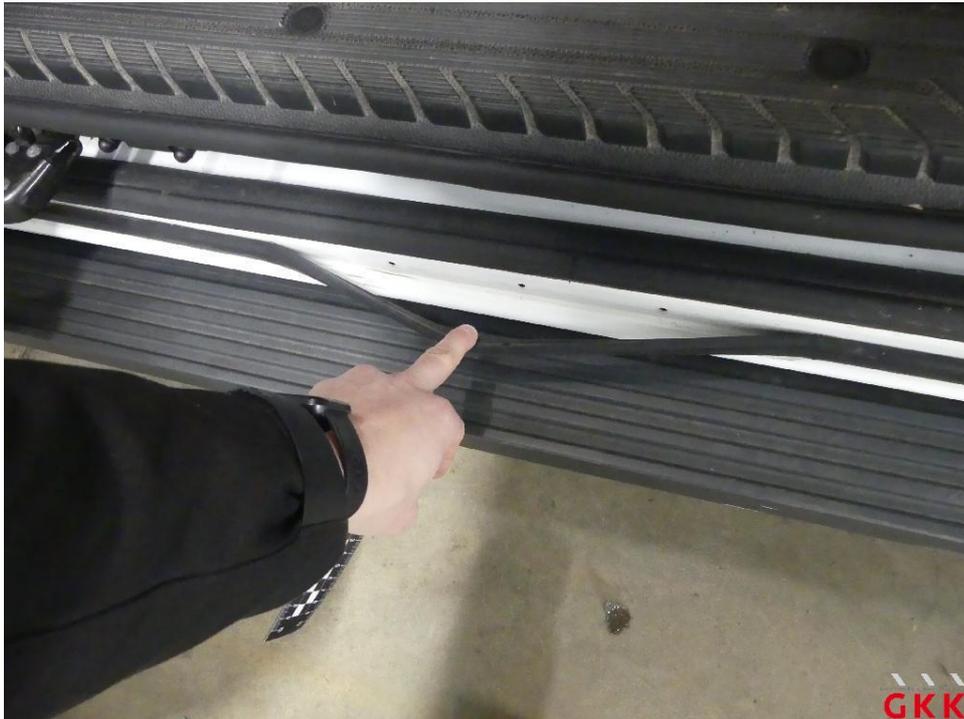
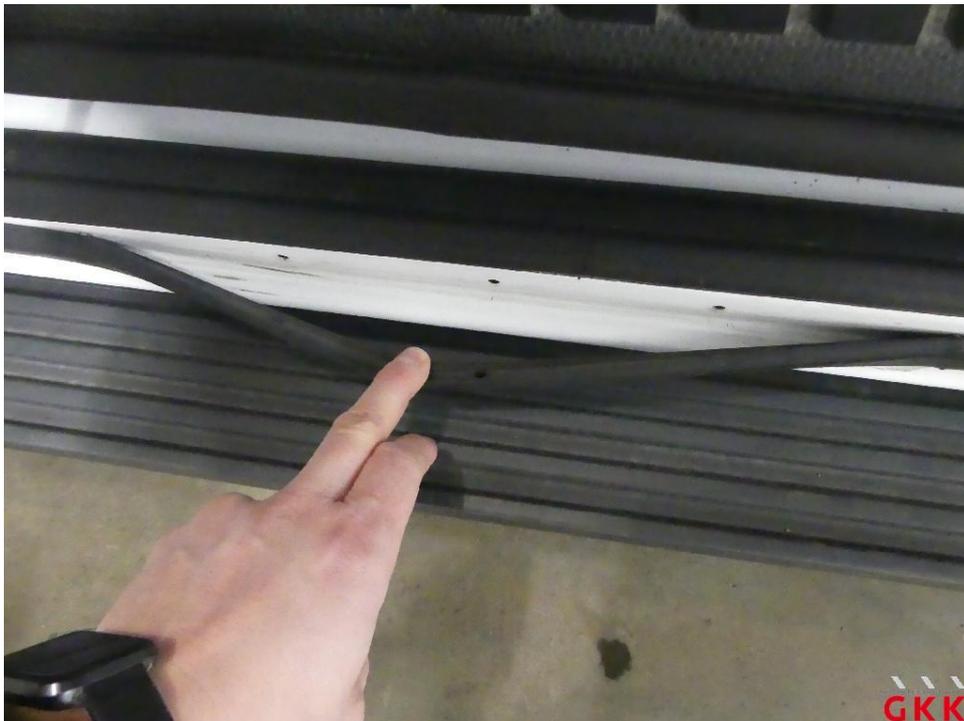
Wertbeeinflussende Faktoren		
Seite links (Angaben ohne MwSt.)	Reparaturkosten	MW
Seitenwand links, verkratzt, Gebrauchsspur	0,00 €	0,00 €
Seite rechts (Angaben ohne MwSt.)	Reparaturkosten	MW
Tür vorne rechts, verkratzt, Gebrauchsspur	0,00 €	0,00 €
Schiebetür rechts Dichtung -Einstieg-, lose, ersetzen (Bild 23, Bild 24)	161,16 €	96,70 €
Reifen, Felgen, Radkappen (Angaben ohne MwSt.)	Reparaturkosten	MW
Satz Sommerreifen, fehlt, ersetzen	759,38 €	759,38 €
Interieur (Angaben ohne MwSt.)	Reparaturkosten	MW
Handschuhfach Deckel, verkratzt, Smartrepair (Bild 17, Bild 18, Bild 19)	50,00 €	50,00 €
Laderaum, verkratzt, Gebrauchsspur	0,00 €	0,00 €
Ohne Zuordnung (Angaben ohne MwSt.)	Reparaturkosten	MW
Schweller rechts Trittbrett, beschädigt, ersetzen (Bild 20, Bild 21, Bild 22)	937,09 €	562,25 €
Inspektion klein Transporter, fällig, durchführen (Bild 14)	648,86 €	648,86 €
Motorraum Dämmmatte, beschädigt, ersetzen (Bild 15, Bild 16)	314,02 €	188,41 €

Bild 23 Schiebetür rechts, Dichtung -Einstieg-, lose, ersetzen

Bild 24 Schiebetür rechts, Dichtung -Einstieg-, lose, ersetzen
