Wertgutachten

Ihr Auftrag vom	12.02.2025 durch Raiffeisen-Impuls Fuhrparkmanagement GmbH & Co. KG
Besichtigungsort	36272 Niederaula, Industriestraße 11
Besichtigungsdatum	17.02.2025
Referenznummern	0002050028

Fahrzeugident.-Nr.	WF01XXTTG1MU15693		
Fahrzeugart	PKW - Mehrzweckfahrzeug	Farbton / Lackart	Frost-Weiß / Uni
Hersteller	Ford	Nächste HU	04/2025
Typ / Verkaufsbez.	Transit Custom 2.0 TDCi 320 L1 Trend	Laufleistung abgelesen	59.643 km
Erstzulassung	07.04.2021	Emissionsklasse	Euro 6
Getriebe / Gänge	Manuell / 6	Sitzplätze / Türen	9 / 5
Achsen / angetrieben	2 / 1	Anzahl Besitzer	unbekannt
Motorart	Reihenmotor / Diesel	Hubraum / Nennleistung	1.995 ccm / 77 KW
Antriebsart	Frontantrieb

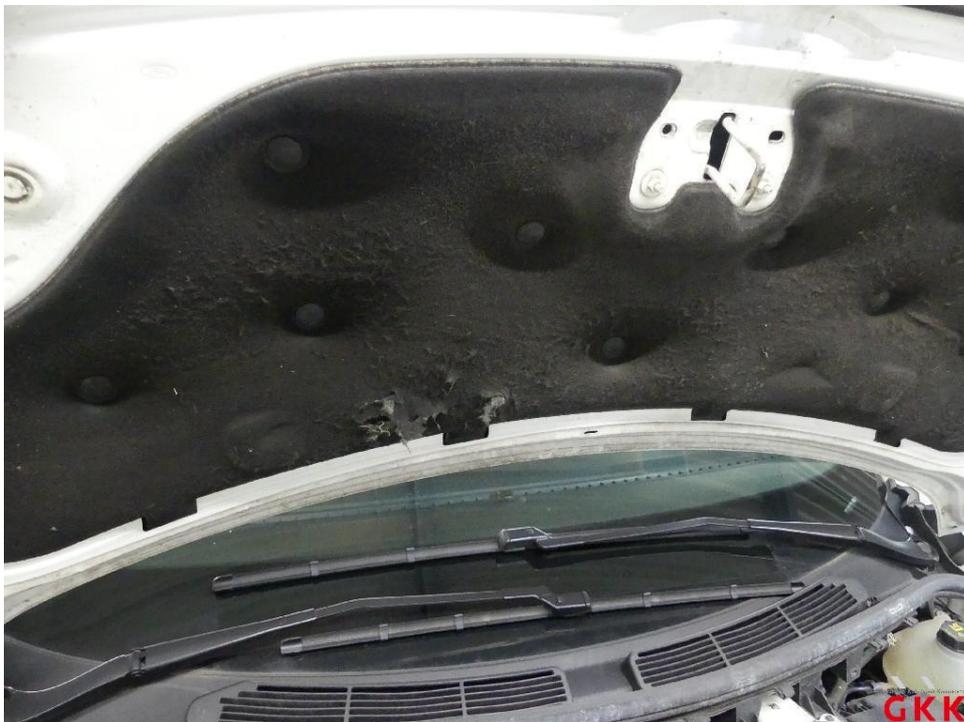
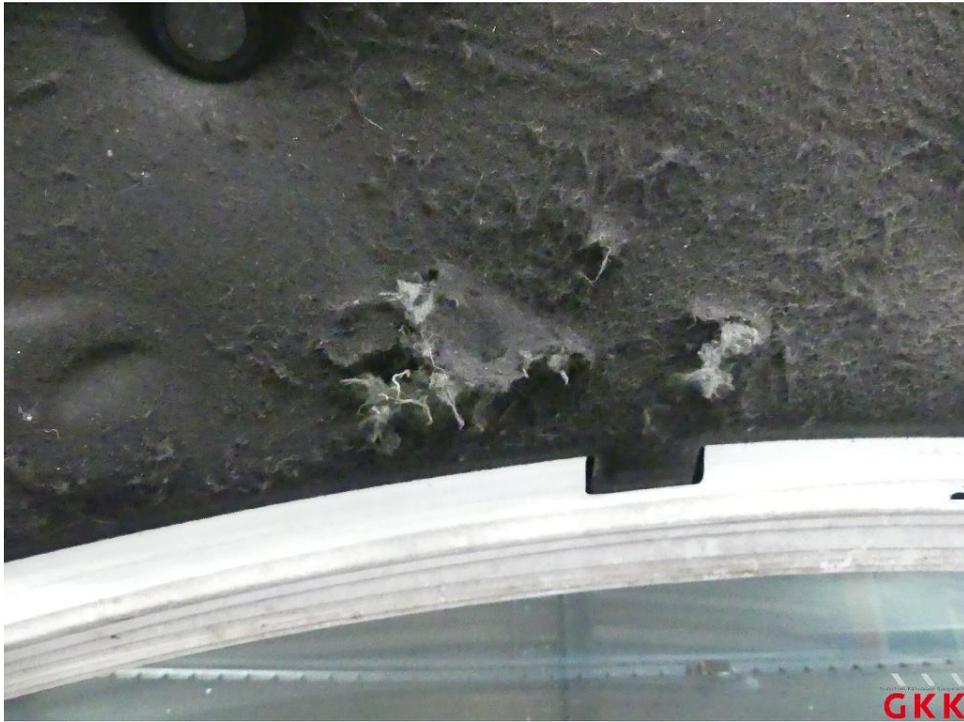
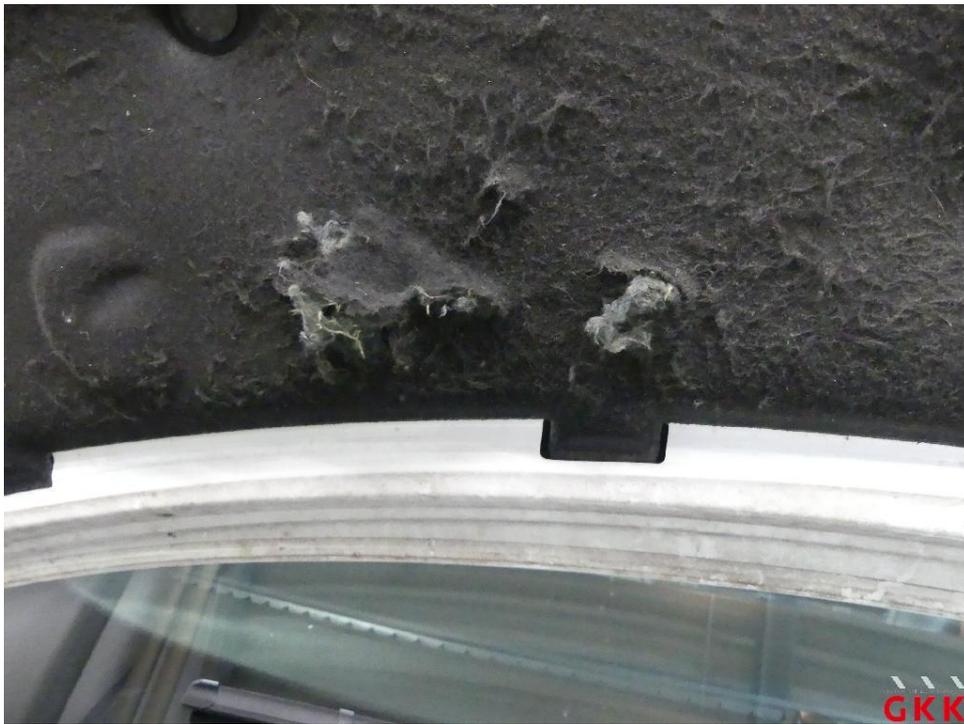
Bild 14 Motorhaube, Dämmmatte, beschädigt, ersetzen

Bild 15 Motorhaube, Dämmmatte, beschädigt, ersetzen

Bild 16 Motorhaube, Dämmmatte, beschädigt, ersetzen

Satz Sommerreifen, fehlt, ersetzen	775,33 €	775,33 €
Ohne Zuordnung (Angaben ohne MwSt.)	Reparaturkosten	MW
Motorhaube Dämmmatte, beschädigt, ersetzen (Bild 14, Bild 15, Bild 16)	119,60 €	77,74 €
Frontscheibe, Steinschlag, Gebrauchsspur	0,00 €	0,00 €
Fahrzeug, Hagelschaden, instand setzen (Bild 17, Bild 18, Bild 19, Bild 20, Bild 21, Bild 22)	478,56 €	478,56 €
Fahrzeug Front, Steinschlag, Gebrauchsspur	0,00 €	0,00 €

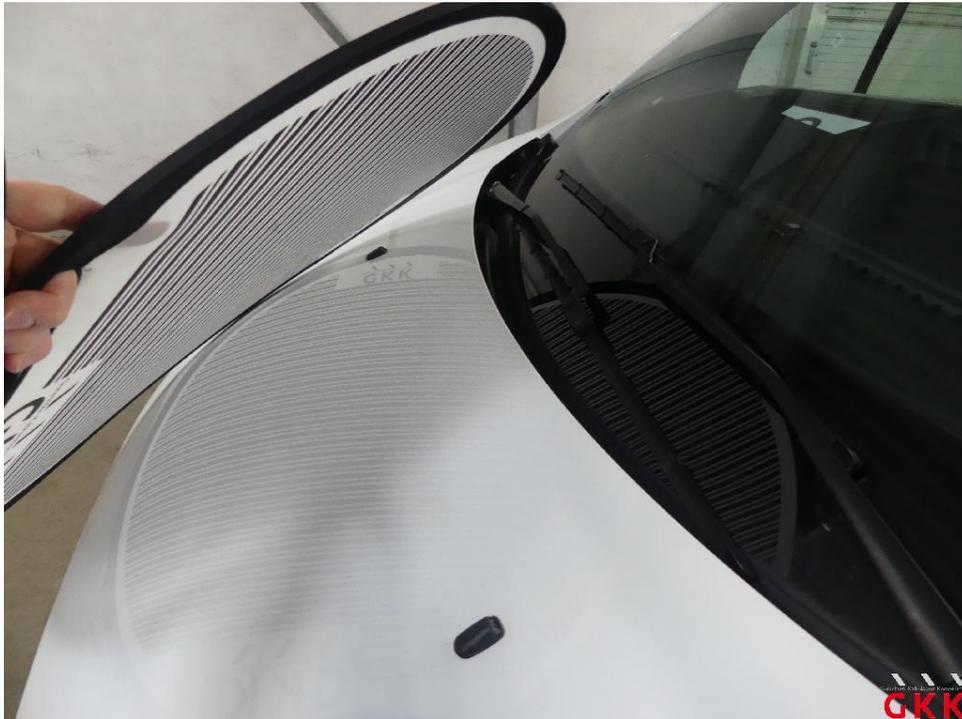
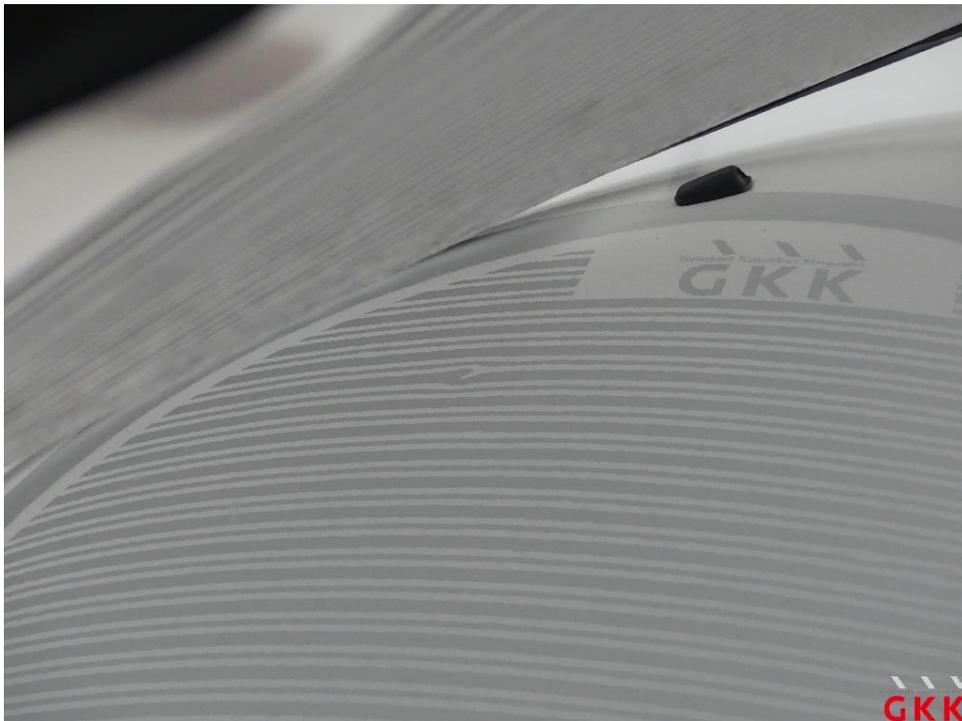
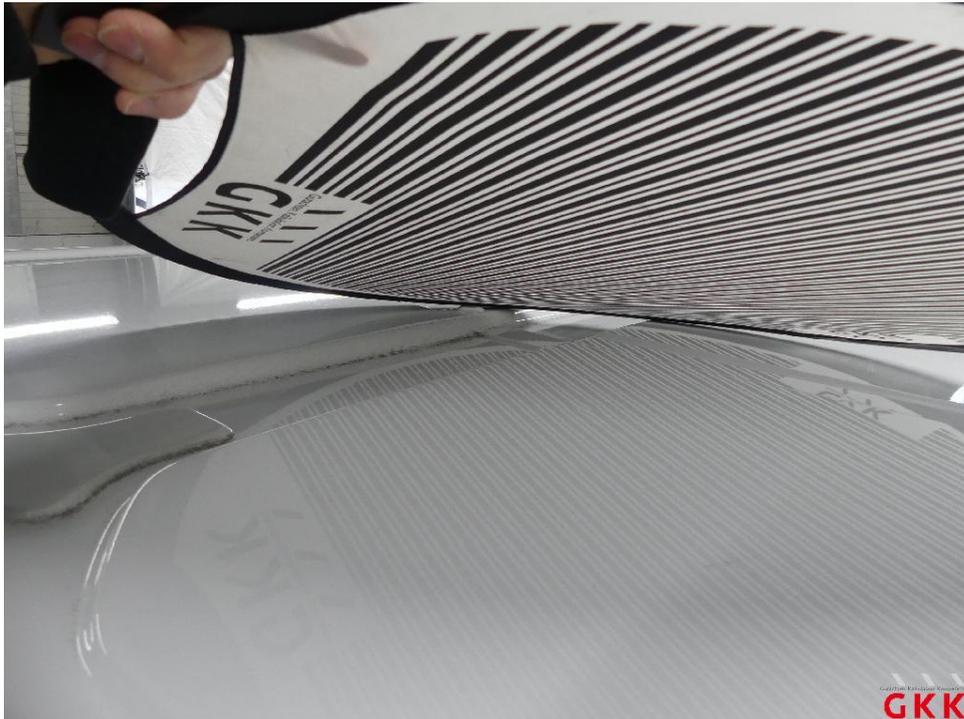
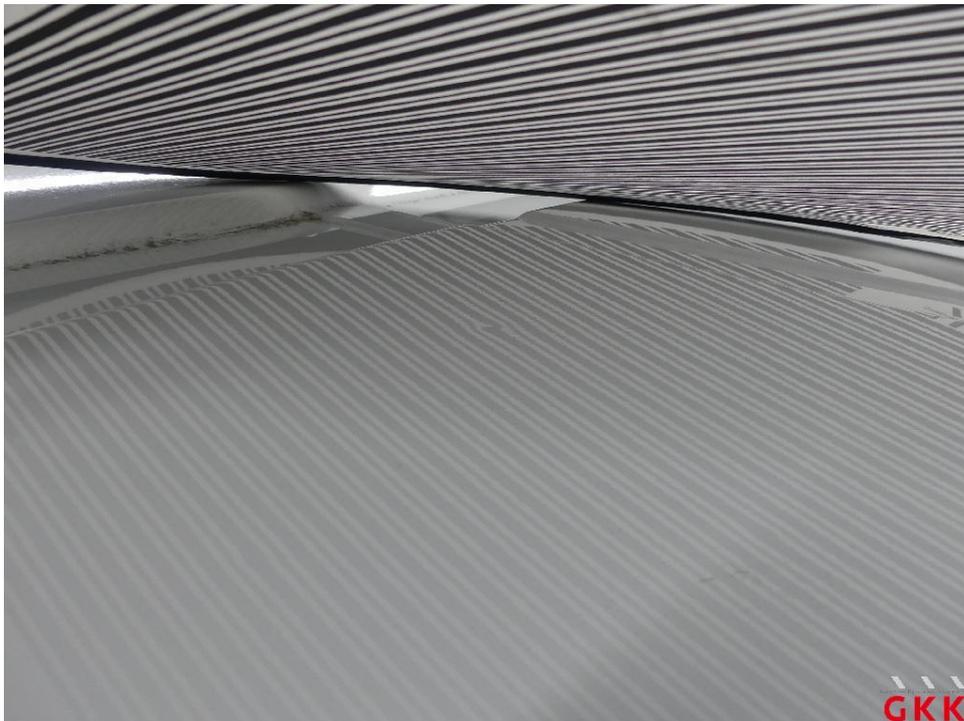
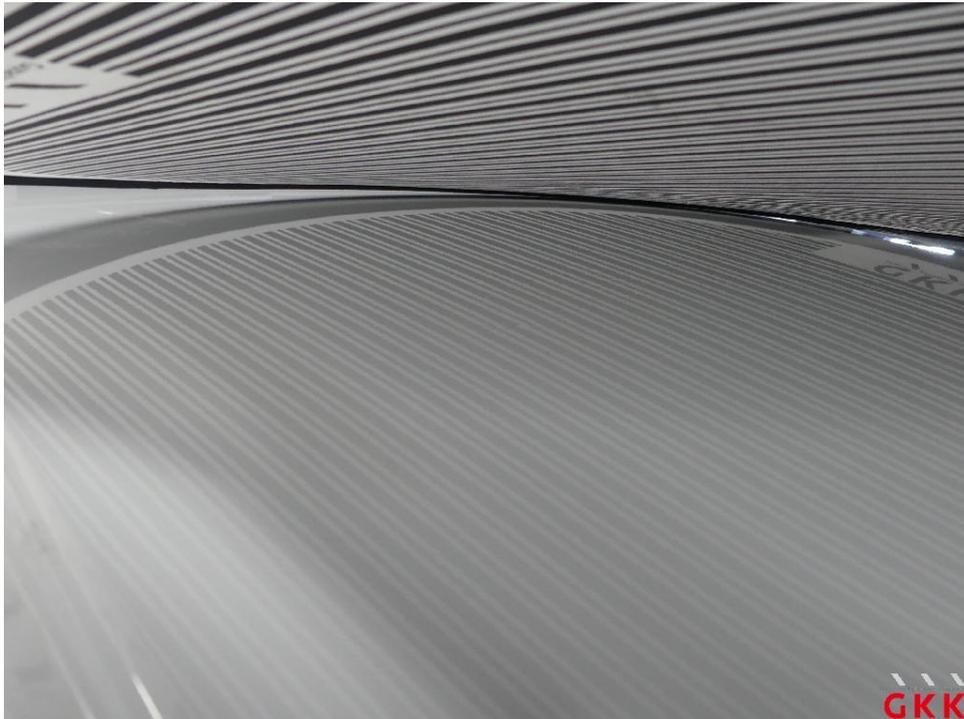
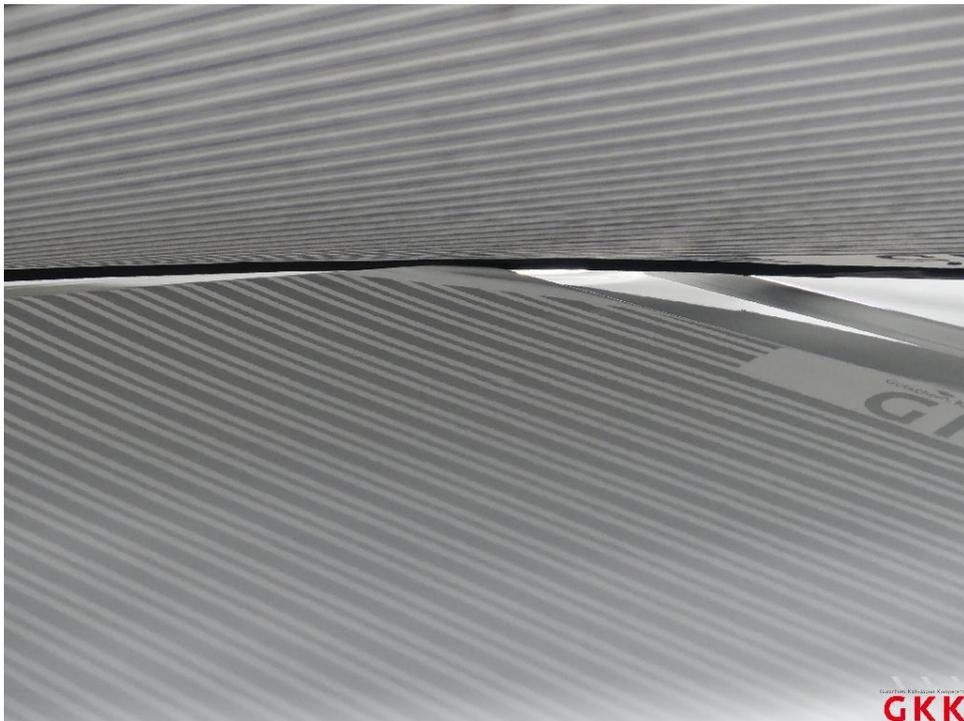
Bild 17 Fahrzeug, Hagelschaden, instand setzen

Bild 18 Fahrzeug, Hagelschaden, instand setzen

Bild 19 Fahrzeug, Hagelschaden, instand setzen

Bild 20 Fahrzeug, Hagelschaden, instand setzen

Bild 21 Fahrzeug, Hagelschaden, instand setzen

Bild 22 Fahrzeug, Hagelschaden, instand setzen

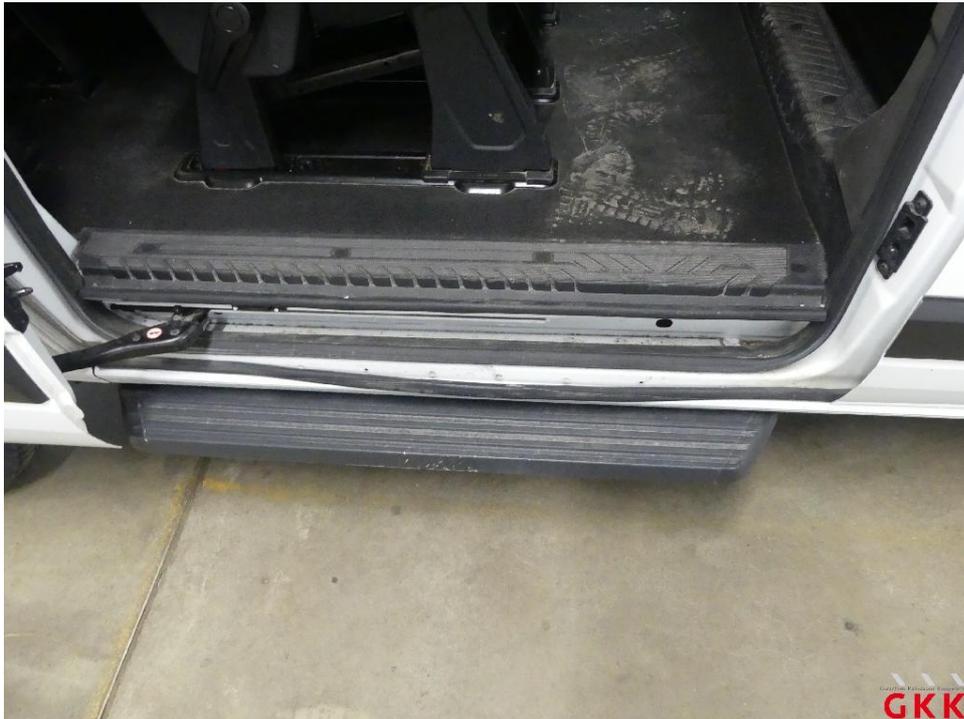
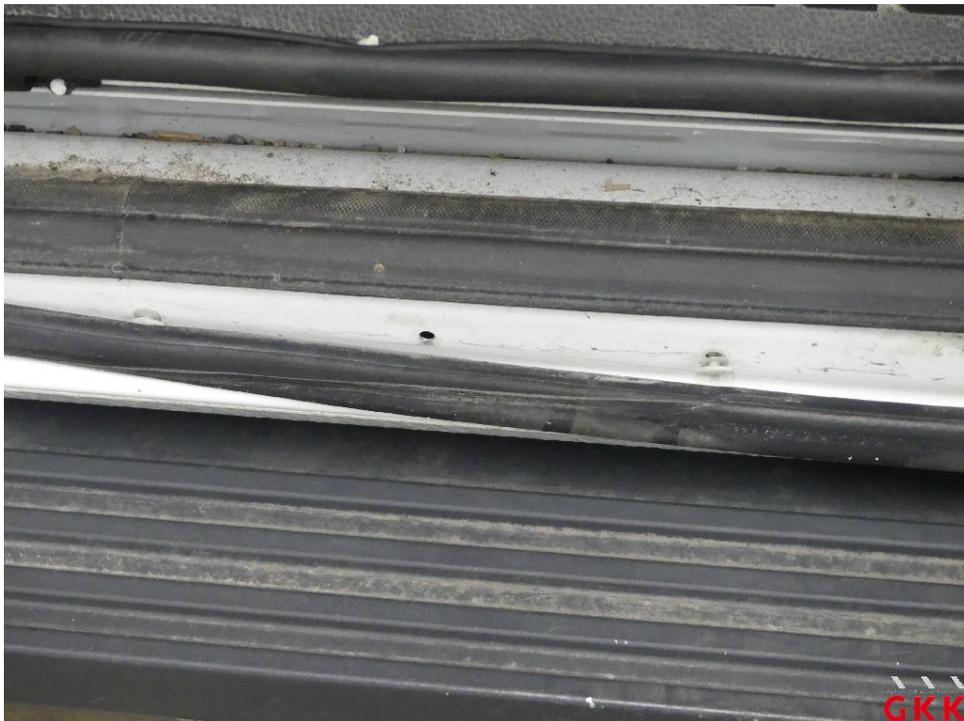
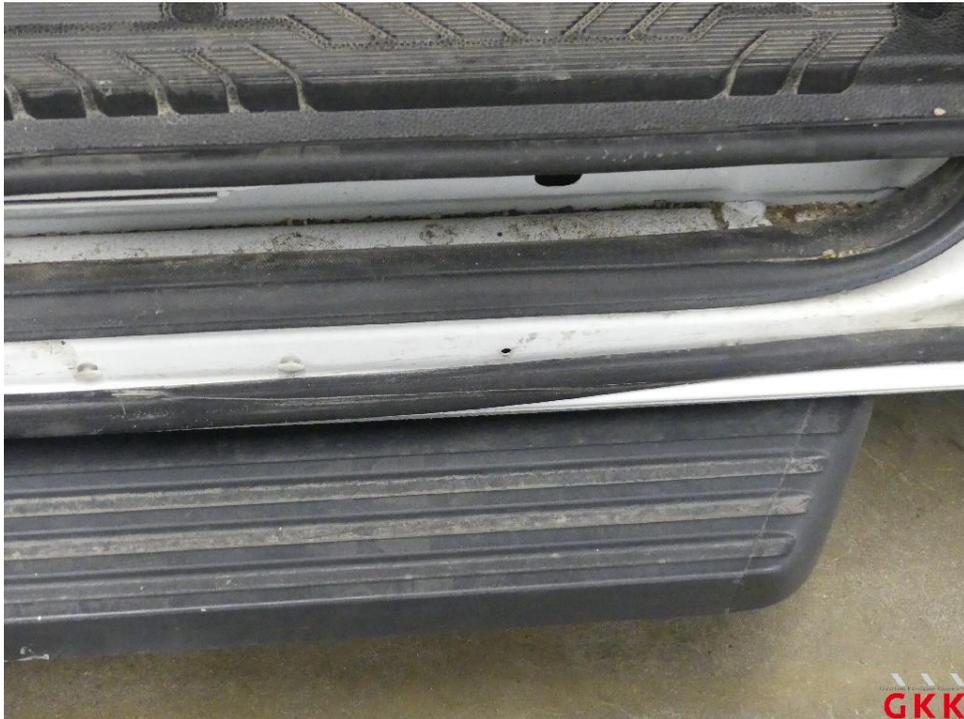
Bild 23 Schiebetür rechts, Dichtung -Einstieg-, lose, ersetzen

Bild 24 Schiebetür rechts, Dichtung -Einstieg-, lose, ersetzen

Bild 25 Schiebetür rechts, Dichtung -Einstieg-, lose, ersetzen

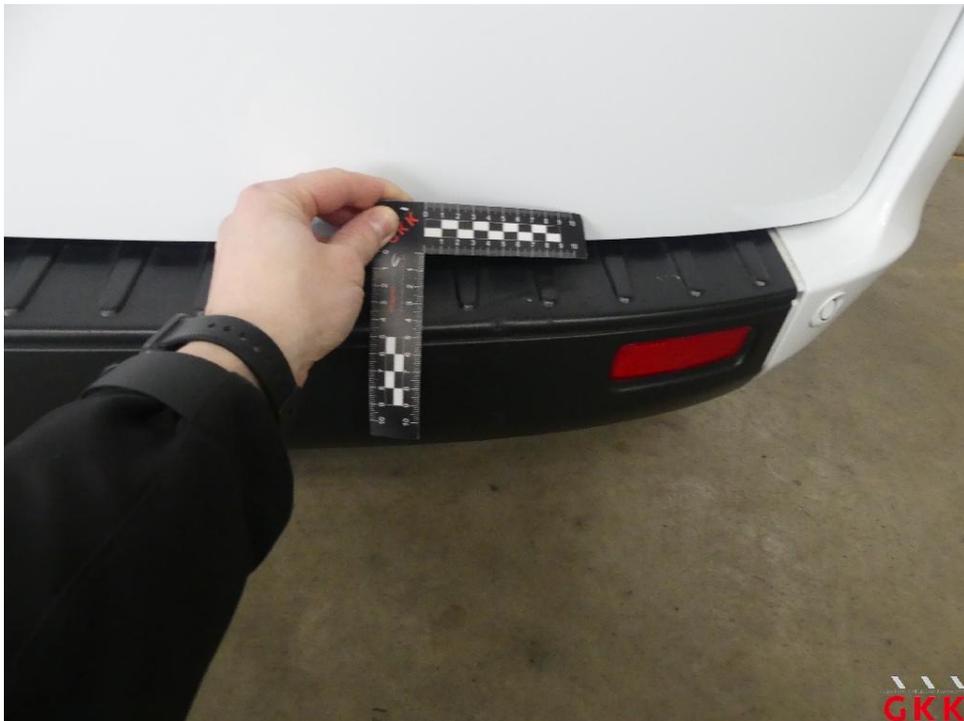
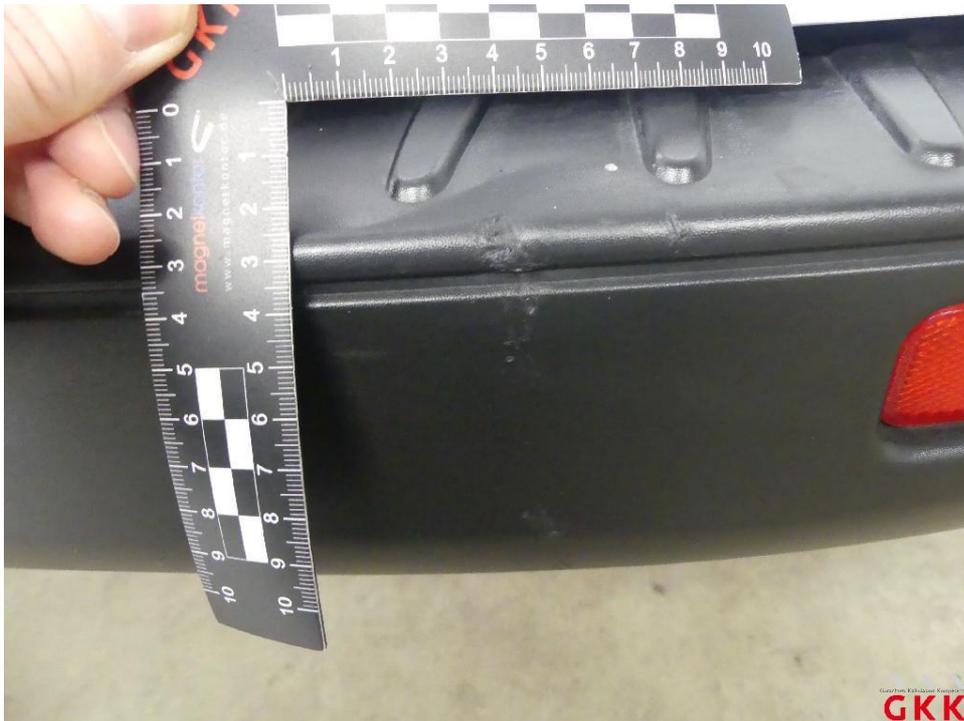
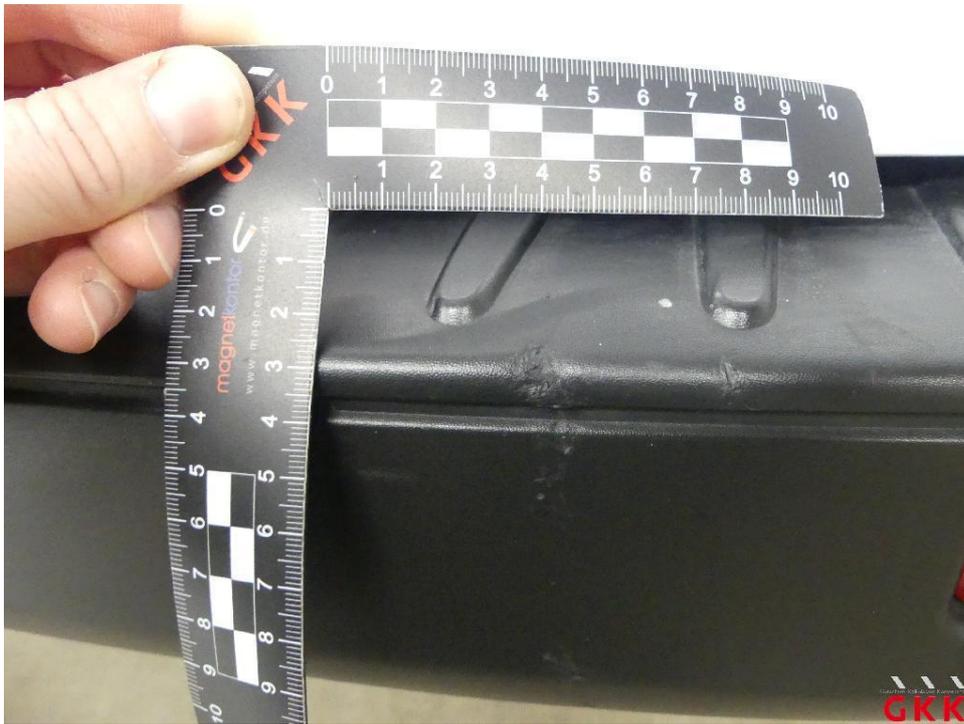
Bild 26 Stoßfänger hinten, Verkleidung -unlackiert-, aufgeworfen, ersetzen

Bild 27 Stoßfänger hinten, Verkleidung -unlackiert-, aufgeworfen, ersetzen

Bild 28 Stoßfänger hinten, Verkleidung -unlackiert-, aufgeworfen, ersetzen

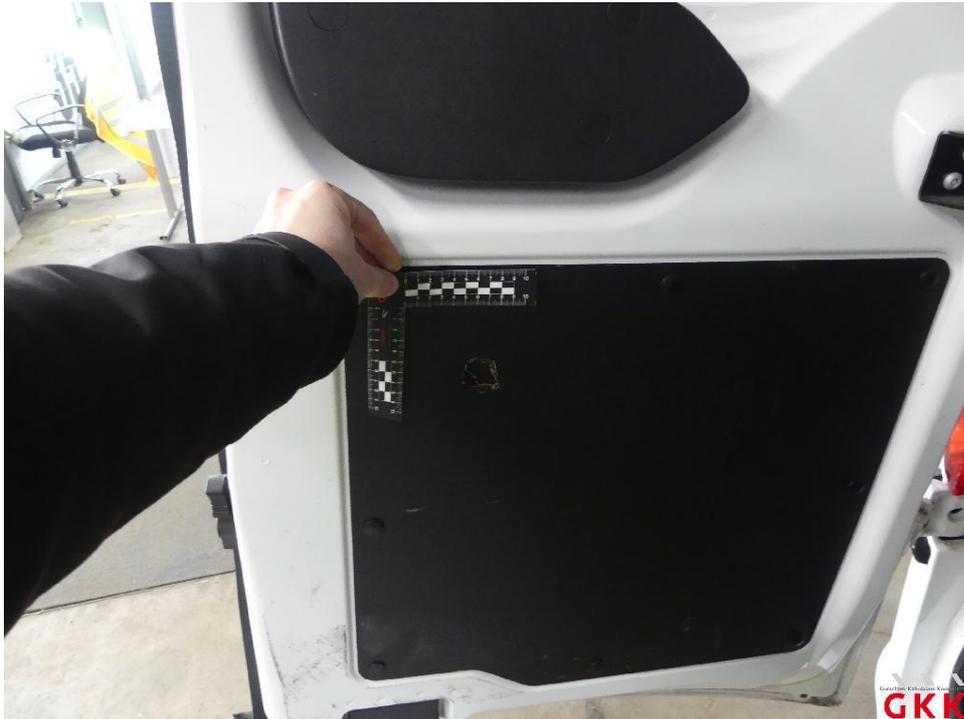
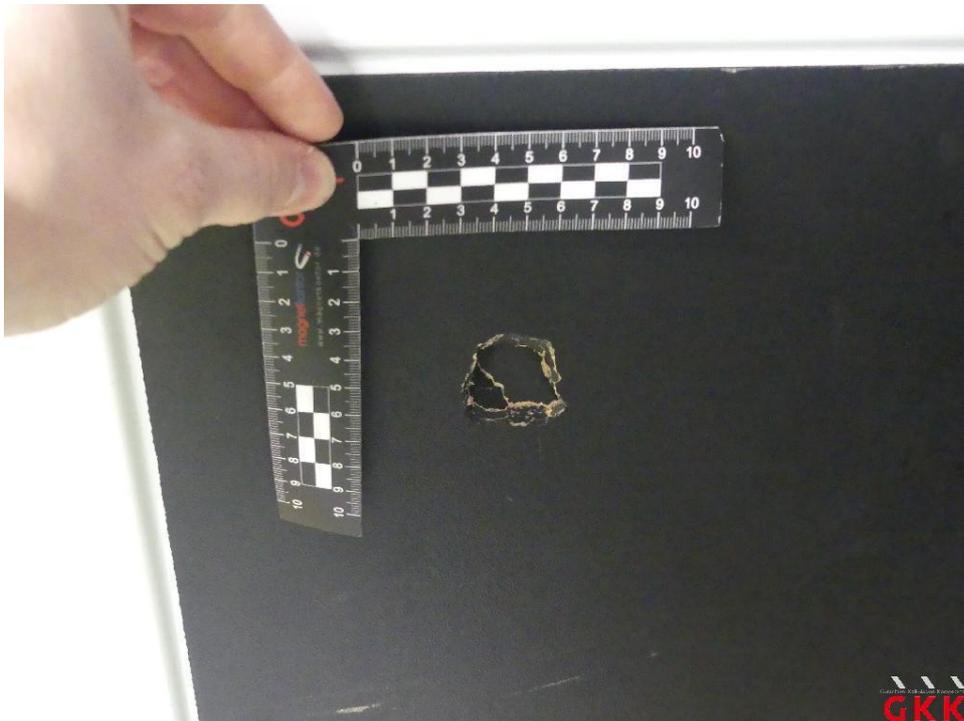
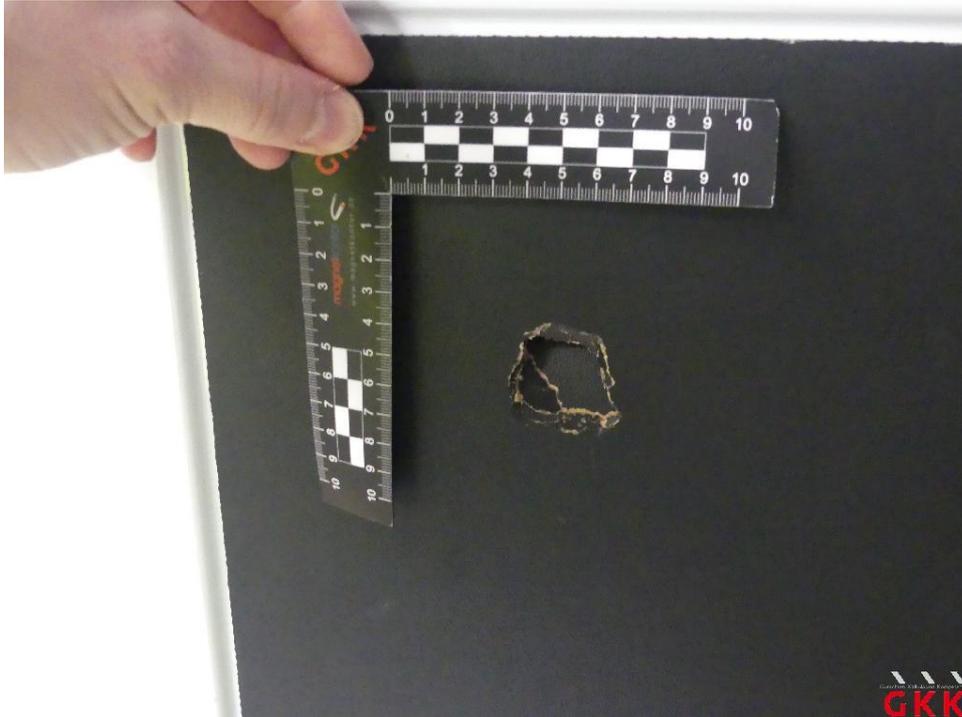
Bild 29 Hecktür links, Innenverkleidung, beschädigt, ersetzen

Bild 30 Hecktür links, Innenverkleidung, beschädigt, ersetzen

Bild 31 Hecktür links, Innenverkleidung, beschädigt, ersetzen

Wertbeeinflussende Faktoren		
Seite links (Angaben ohne MwSt.)	Reparaturkosten	MW
Tür vorne links, verkratzt, Gebrauchsspur	0,00 €	0,00 €
Seite rechts (Angaben ohne MwSt.)	Reparaturkosten	MW
Tür hinten rechts, verkratzt, Gebrauchsspur	0,00 €	0,00 €
Tür vorne rechts, verkratzt, Gebrauchsspur	0,00 €	0,00 €
Schiebetür rechts Dichtung -Einstieg-, lose, ersetzen (Bild 23, Bild 24, Bild 25)	161,16 €	104,75 €
Heck (Angaben ohne MwSt.)	Reparaturkosten	MW
Stoßfänger hinten Ecke links -lackiert-, beschädigt, instand setzen - lackieren (Bild 32, Bild 33, Bild 34)	764,68 €	524,96 €
Stoßfänger hinten Verkleidung -unlackiert-, aufgeworfen, ersetzen (Bild 26, Bild 27, Bild 28)	234,43 €	152,38 €
Hecktür rechts, Reparaturmangel, polieren (Bild 35, Bild 36, Bild 37)	159,52 €	159,52 €
Hecktür links Innenverkleidung, beschädigt, ersetzen (Bild 29, Bild 30, Bild 31)	82,50 €	53,63 €
Reifen, Felgen, Radkappen (Angaben ohne MwSt.)	Reparaturkosten	MW

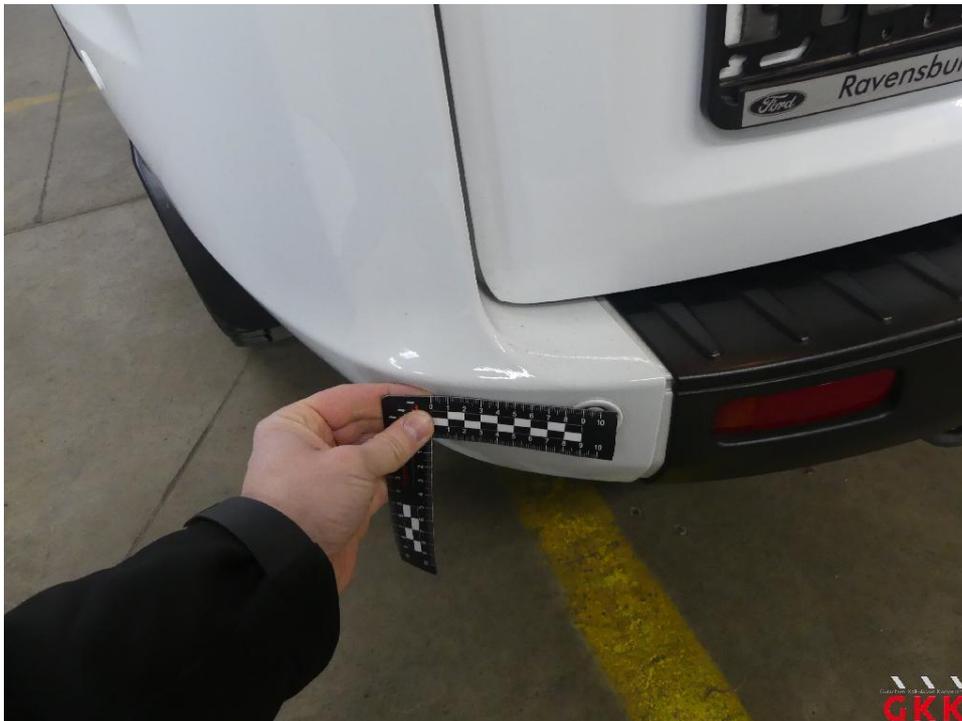
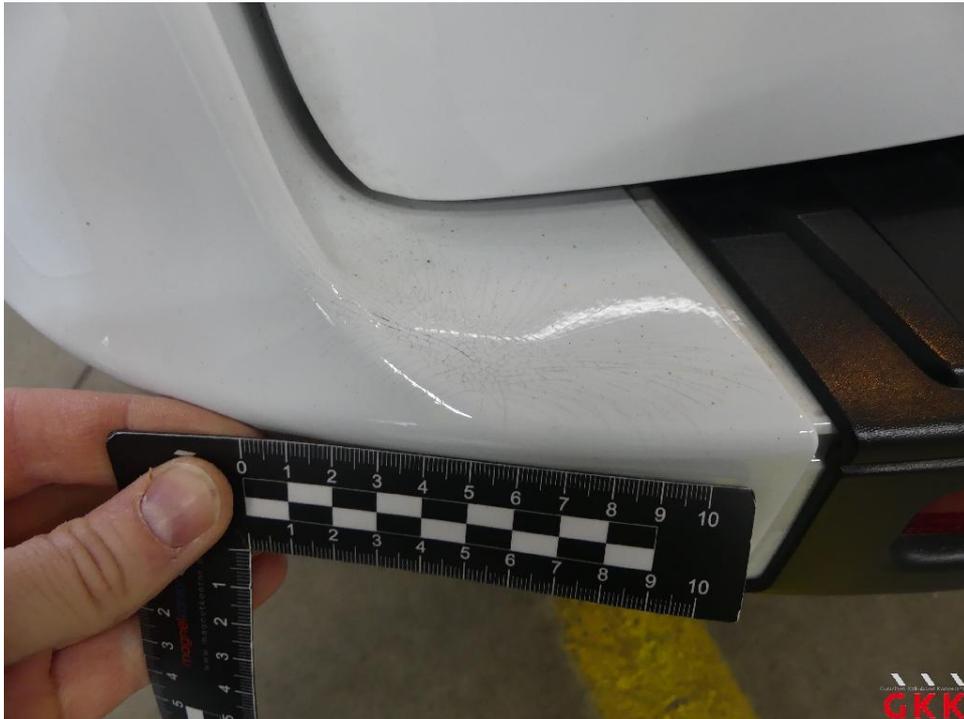
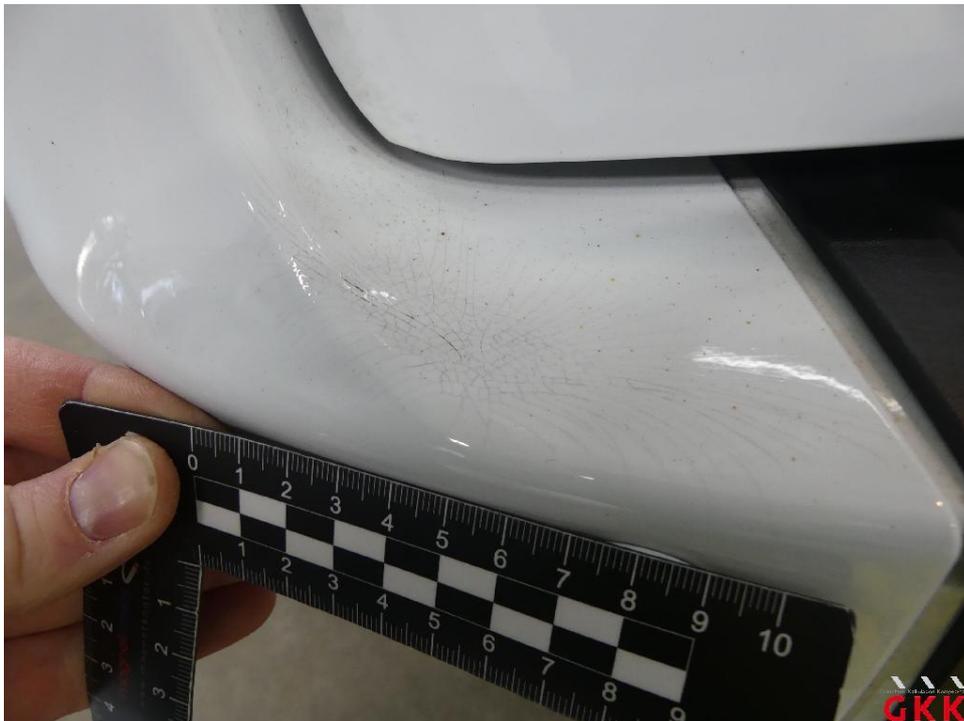
Bild 32 Stoßfänger hinten, Ecke links -lackiert-, beschädigt, instand setzen - lackieren

Bild 33 Stoßfänger hinten, Ecke links -lackiert-, beschädigt, instand setzen - lackieren

Bild 34 Stoßfänger hinten, Ecke links -lackiert-, beschädigt, instand setzen - lackieren

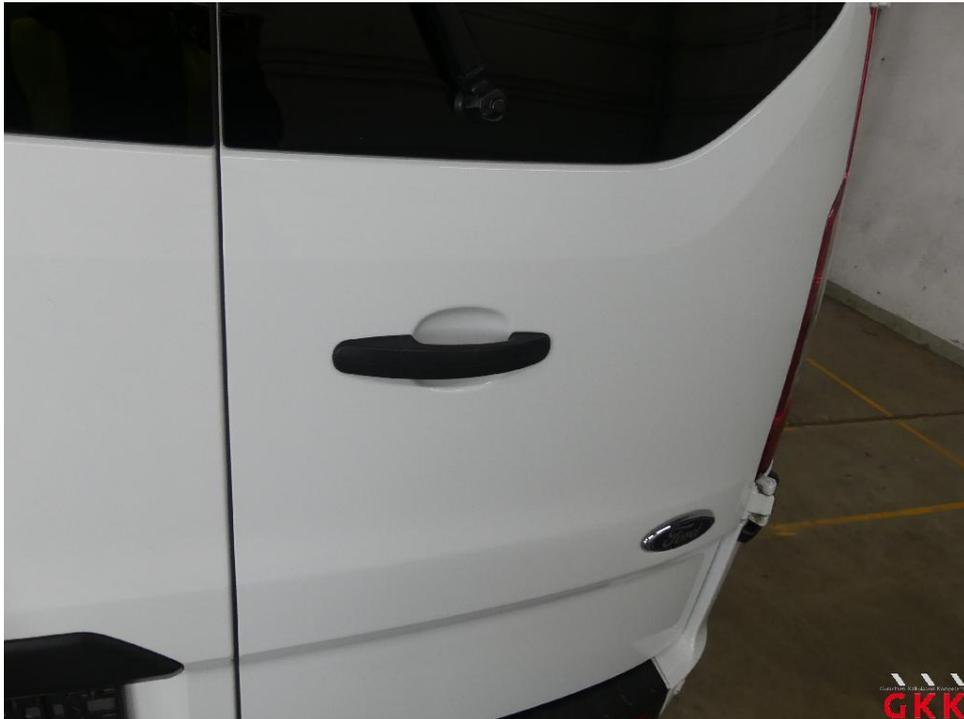
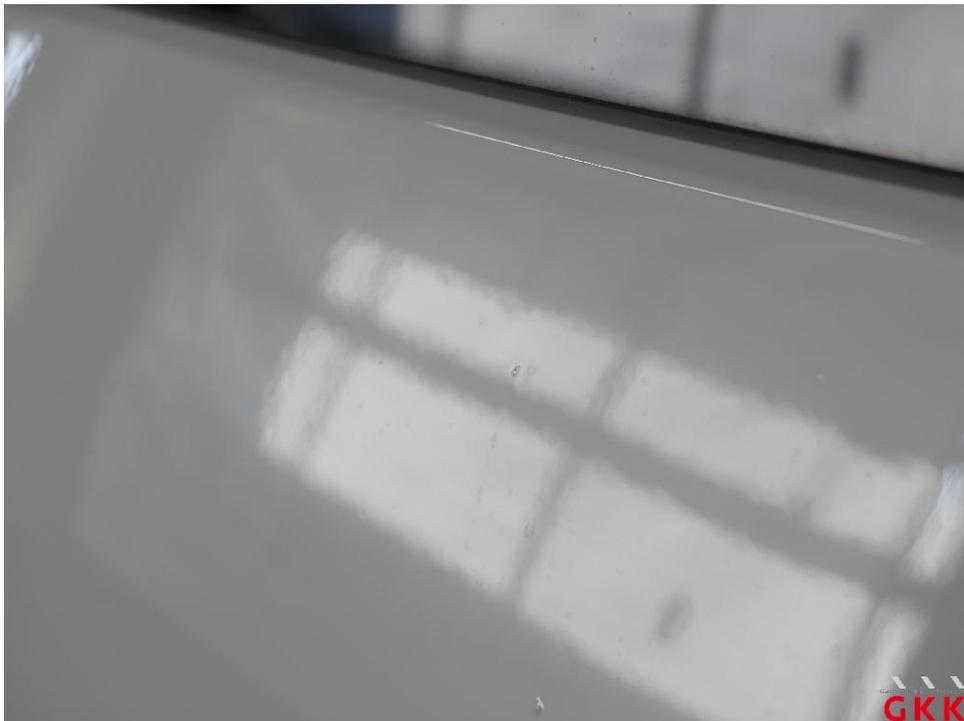
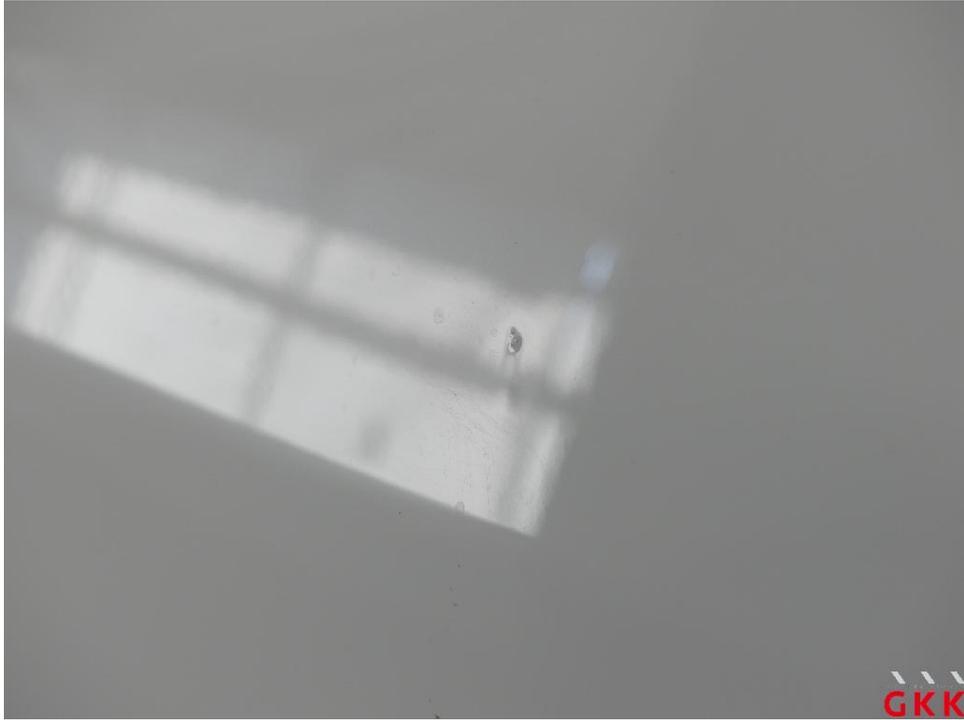
Vorschaden	Der Vorschaden wurde fach- und sachgerecht behoben	Feststellung
Hecktür rechts	Nein	Lackeinschlüsse

Bild 35 Hecktür rechts, Reparaturmangel, polieren

Bild 36 Hecktür rechts, Reparaturmangel, polieren

Bild 37 Hecktür rechts, Reparaturmangel, polieren
