Wertgutachten

Ihr Auftrag vom	12.02.2025 durch Raiffeisen-Impuls Fuhrparkmanagement GmbH & Co. KG
Besichtigungsort	36272 Niederaula, Industriestraße 11
Besichtigungsdatum	19.02.2025
Referenznummern	0002050440

Fahrzeugident.-Nr.	WF0FXXGAHFMM46709		
Fahrzeugart	PKW - Schräghecklimousine	Farbton / Lackart	Frost-Weiß / Uni
Hersteller	Ford	Nächste HU	keine Angabe
Typ / Verkaufsbez.	Fiesta 1.1 Cool & Connect	Laufleistung abgelesen	86.978 km
Erstzulassung	18.05.2021	Emissionsklasse	Euro 6
Getriebe / Gänge	Manuell / 5	Sitzplätze / Türen	5 / 3
Achsen / angetrieben	2 / 1	Anzahl Besitzer	unbekannt
Motorart	Reihenmotor / Benzin	Hubraum / Nennleistung	1.084 ccm / 55 KW
Antriebsart	Frontantrieb

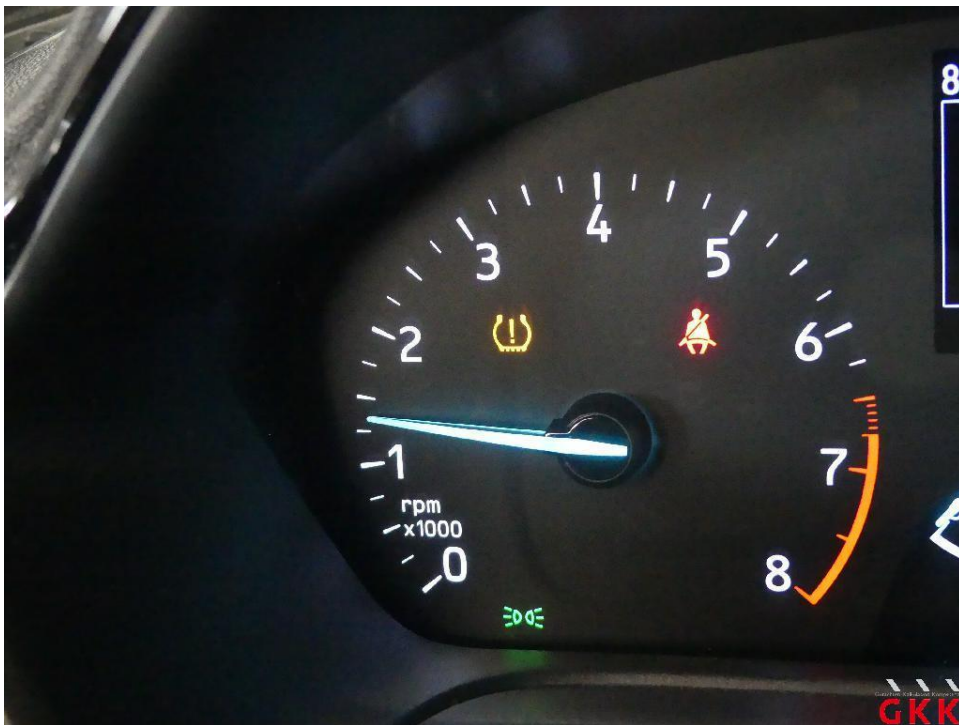
Bild 14 Kombiinstrument, Reifendruckkontrolle, aktiv, prüfen

Wertbeeinflussende Faktoren		
Front (Angaben ohne MwSt.)	Reparaturkosten	MW
Frontscheibe Leiste -links-, verkratzt, ersetzen (Bild 15, Bild 16, Bild 17)	63,78 €	63,78 €
Seite links (Angaben ohne MwSt.)	Reparaturkosten	MW
Schweller links, beschädigt, instand setzen - lackieren (Bild 29, Bild 30, Bild 31)	596,39 €	421,64 €
Seite rechts (Angaben ohne MwSt.)	Reparaturkosten	MW
Spiegelgehäuse rechts Blinker, verkratzt, ersetzen (Bild 32, Bild 33, Bild 34)	69,20 €	41,52 €
Heck (Angaben ohne MwSt.)	Reparaturkosten	MW
Stoßfänger hinten Verkleidung -lackiert-, verkratzt, lackieren (Bild 24, Bild 25, Bild 26)	679,43 €	407,66 €
Reifen, Felgen, Radkappen (Angaben ohne MwSt.)	Reparaturkosten	MW
Radkappe(n) hinten rechts, verkratzt, ersetzen (Bild 21, Bild 22, Bild 23)	41,64 €	24,98 €
Interieur (Angaben ohne MwSt.)	Reparaturkosten	MW
Fußmatte(n) vorne links, beschädigt, ersetzen (Bild 27, Bild 28)	37,70 €	22,62 €
Kombiinstrument Reifendruckkontrolle, aktiv, prüfen (Bild 14)	79,76 €	79,76 €

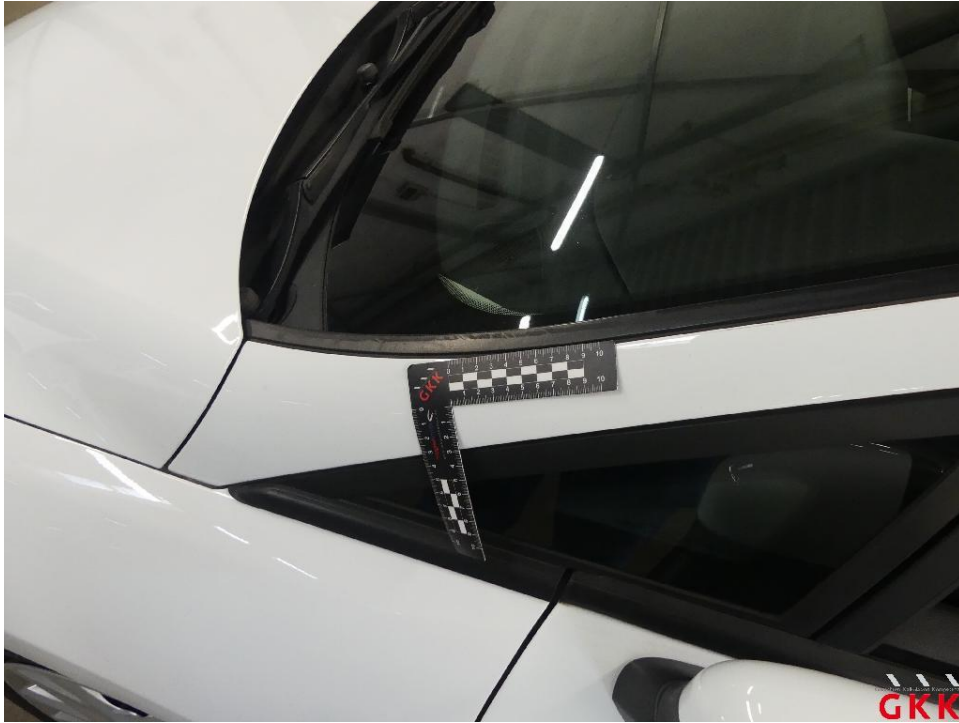
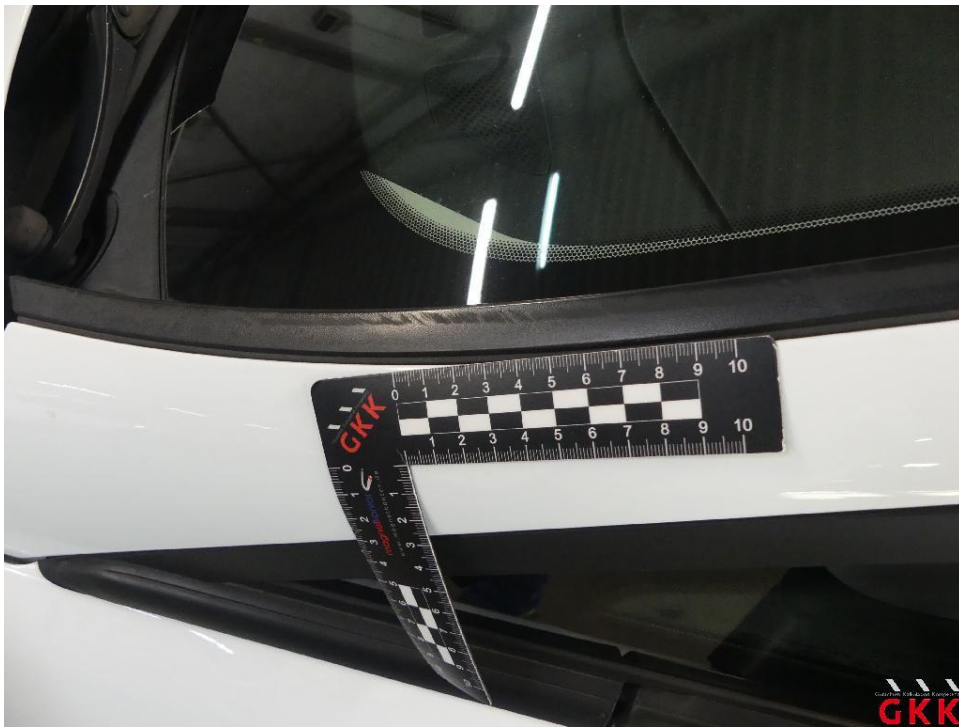
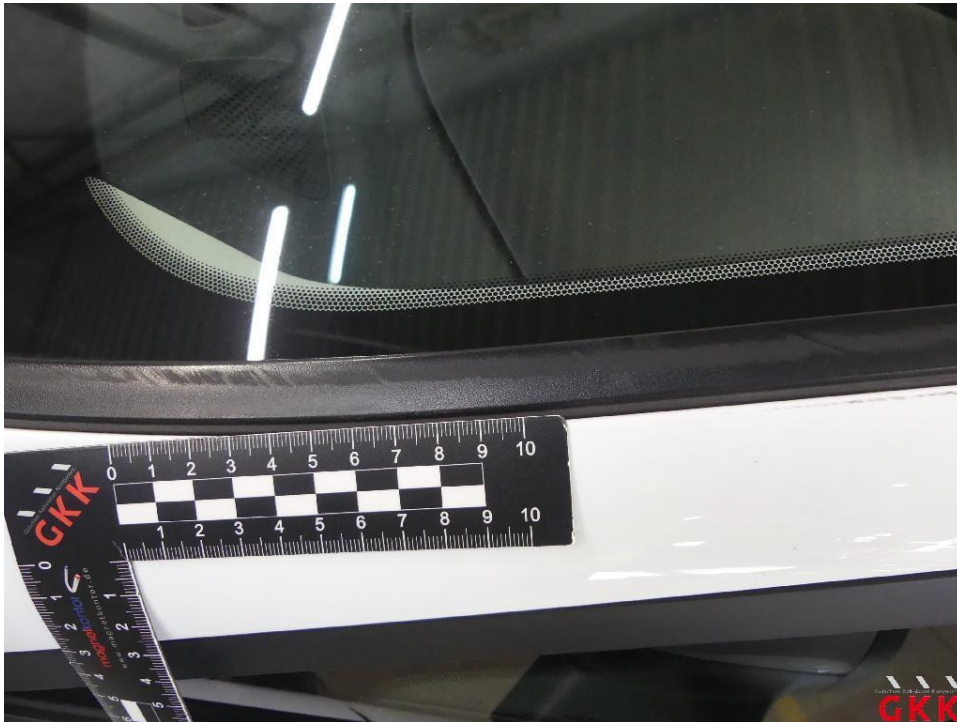
Bild 15 Frontscheibe, Leiste -links-, verkratzt, ersetzen

Bild 16 Frontscheibe, Leiste -links-, verkratzt, ersetzen

Bild 17 Frontscheibe, Leiste -links-, verkratzt, ersetzen

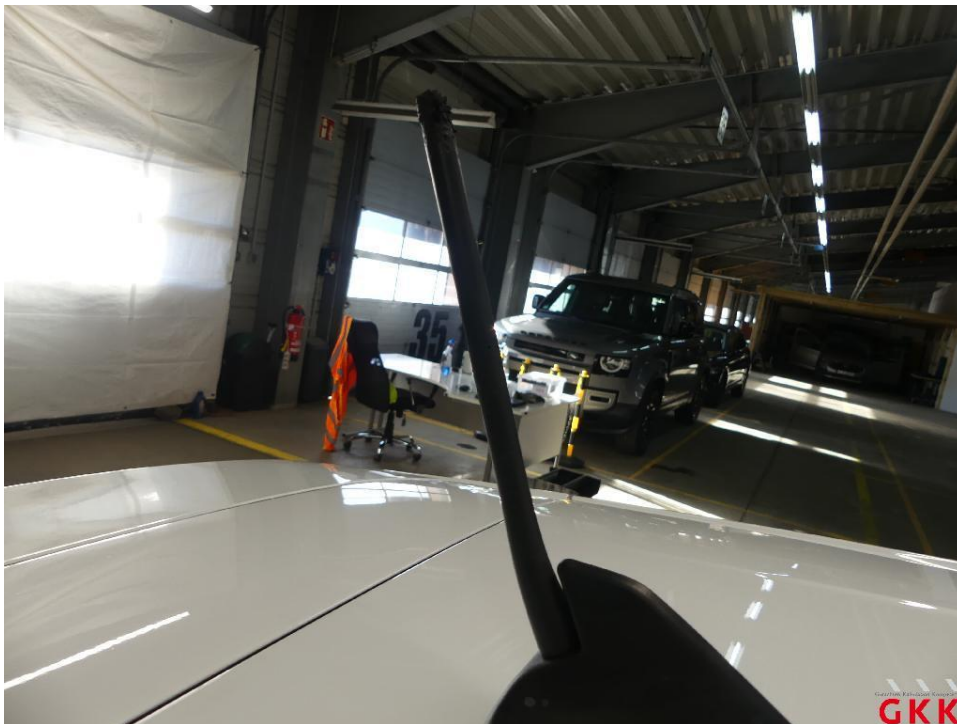
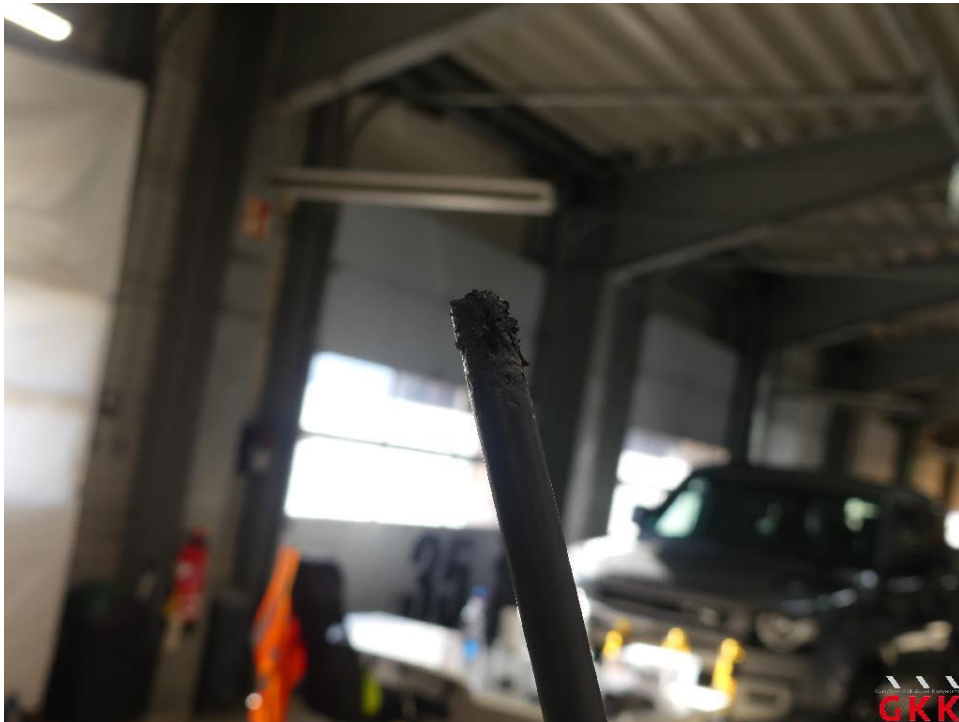
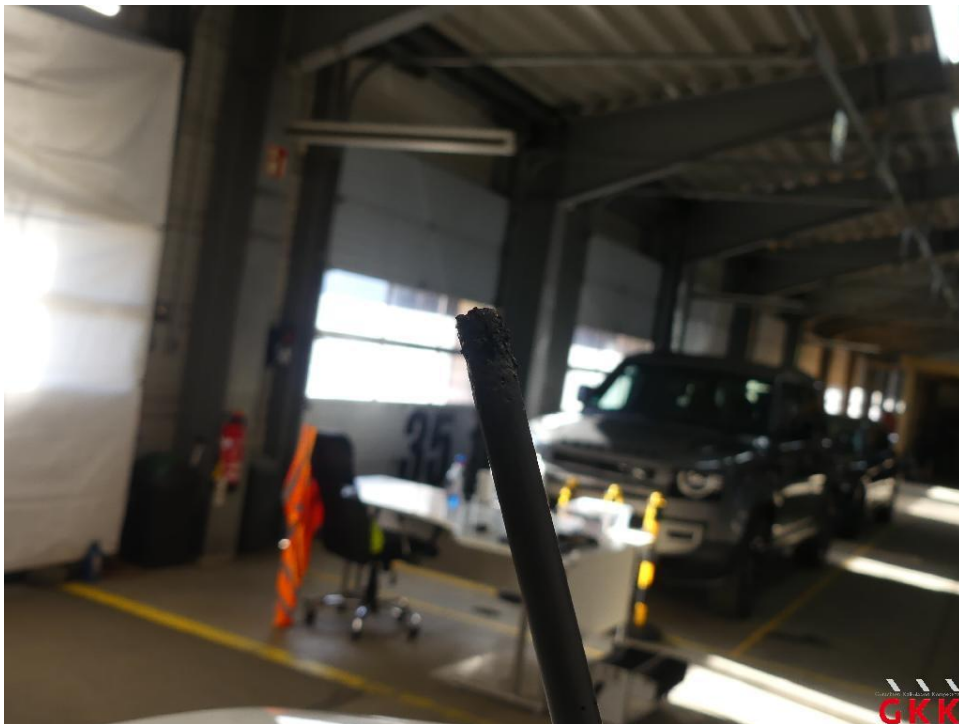
Bild 18 Antenne, Stab, beschädigt, ersetzen

Bild 19 Antenne, Stab, beschädigt, ersetzen

Bild 20 Antenne, Stab, beschädigt, ersetzen

Ohne Zuordnung (Angaben ohne MwSt.)	Reparaturkosten	MW
HU (Hauptunters.) PKW / Transporter, kein gültiger Nachweis vorhanden, durchführen	121,85 €	121,85 €
Inspektion groß Kleinwagen, fällig, durchführen	605,83 €	605,83 €
Frontscheibe, Steinschlag, Gebrauchsspur	0,00 €	0,00 €
Antenne Stab, beschädigt, ersetzen (Bild 18, Bild 19, Bild 20)	64,45 €	38,67 €
Fahrzeug Front, Steinschlag, Gebrauchsspur	0,00 €	0,00 €

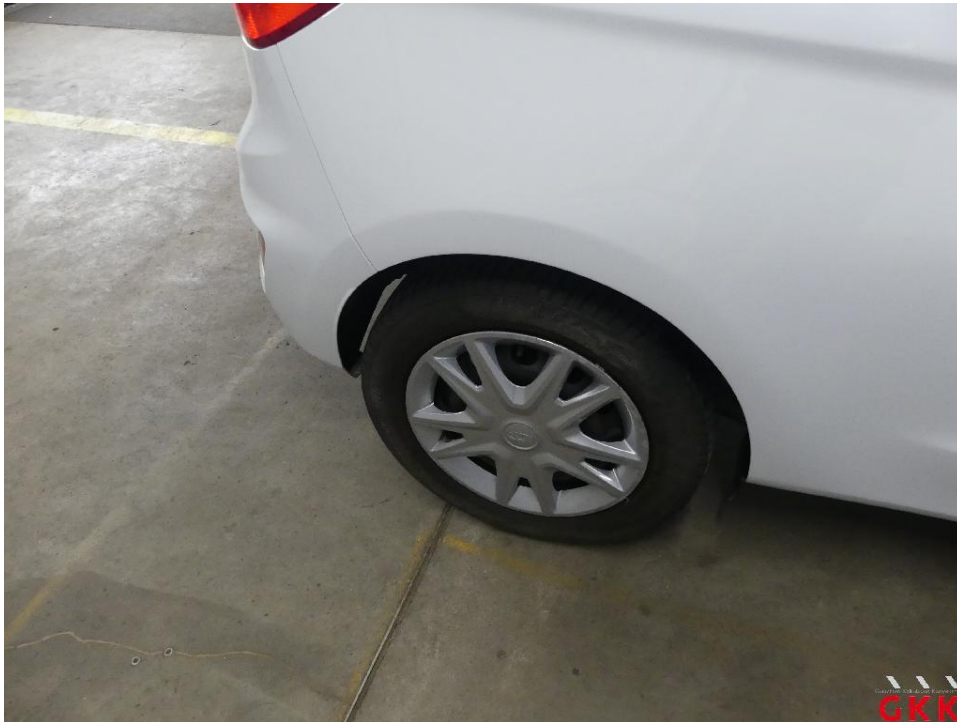
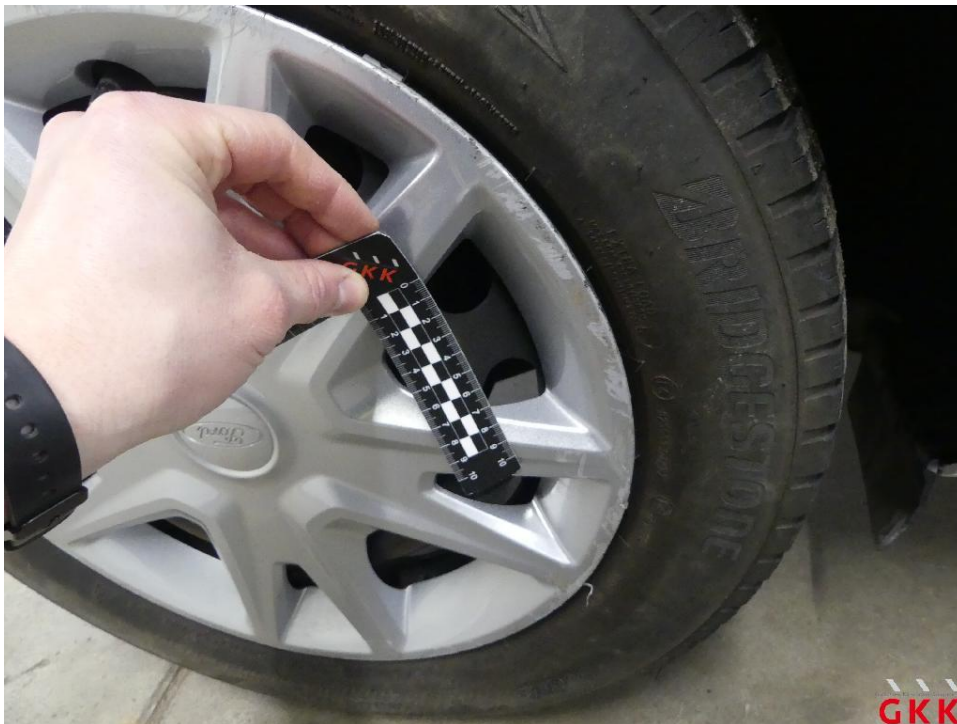
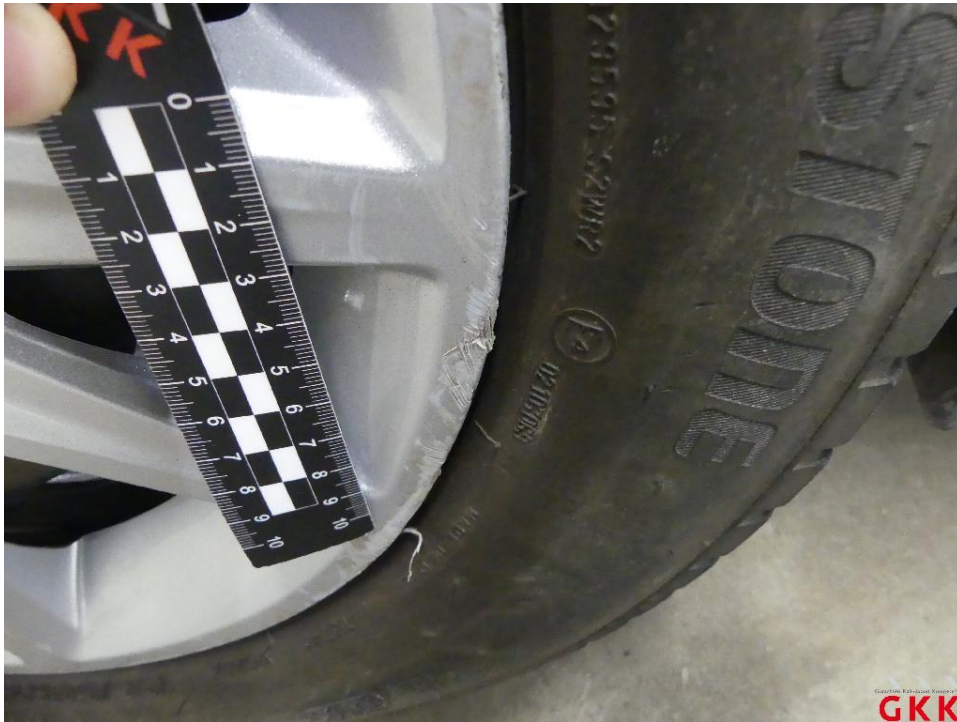
Bild 21 Radkappe(n), hinten rechts, verkratzt, ersetzen

Bild 22 Radkappe(n), hinten rechts, verkratzt, ersetzen

Bild 23 Radkappe(n), hinten rechts, verkratzt, ersetzen

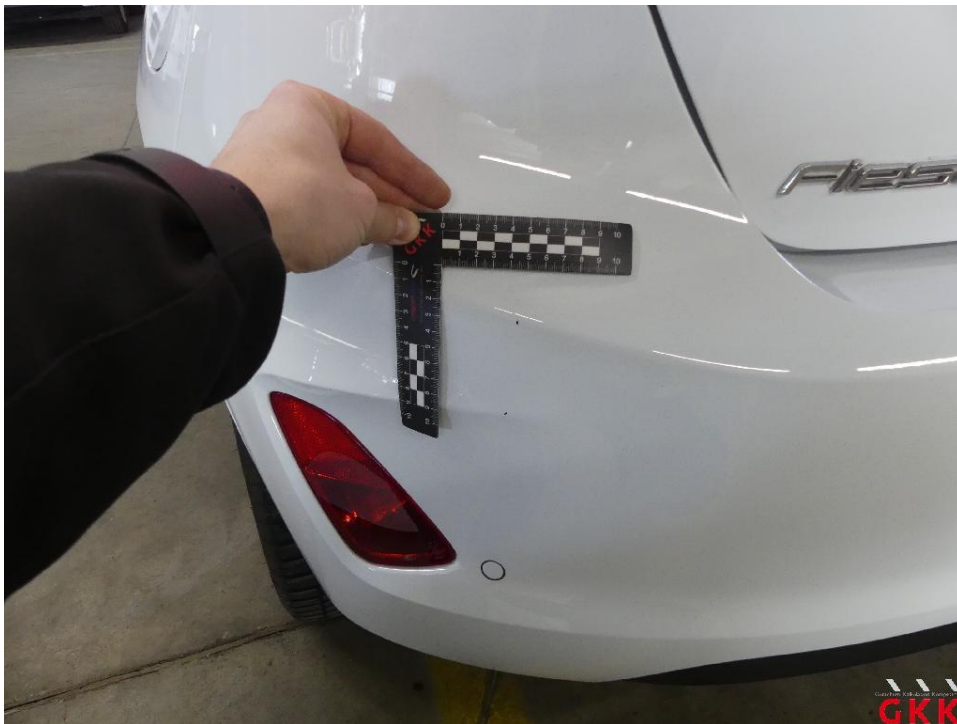
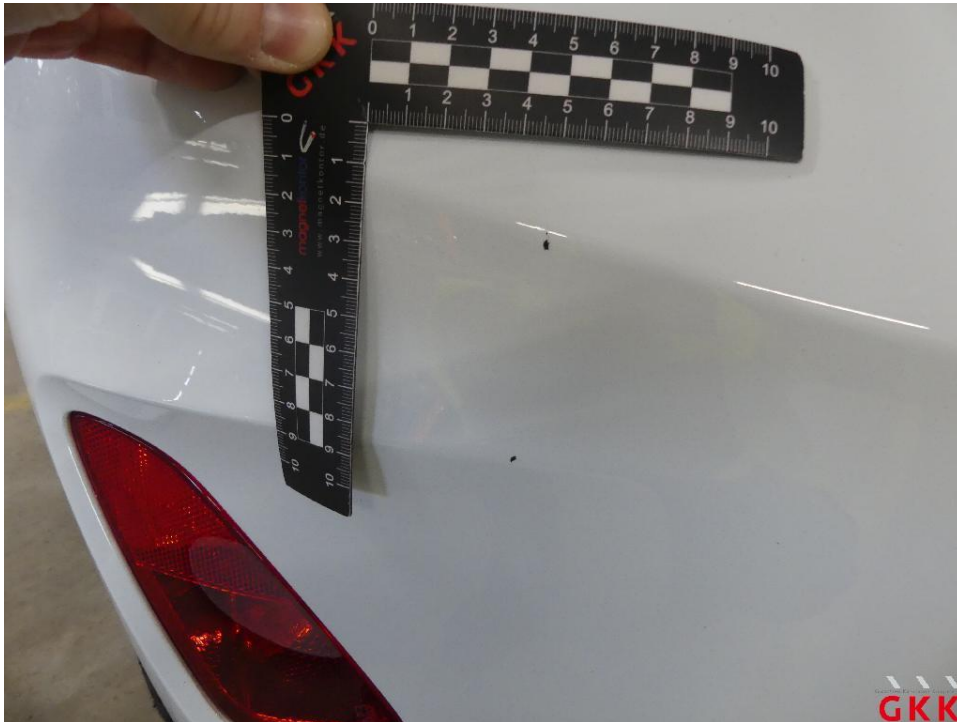
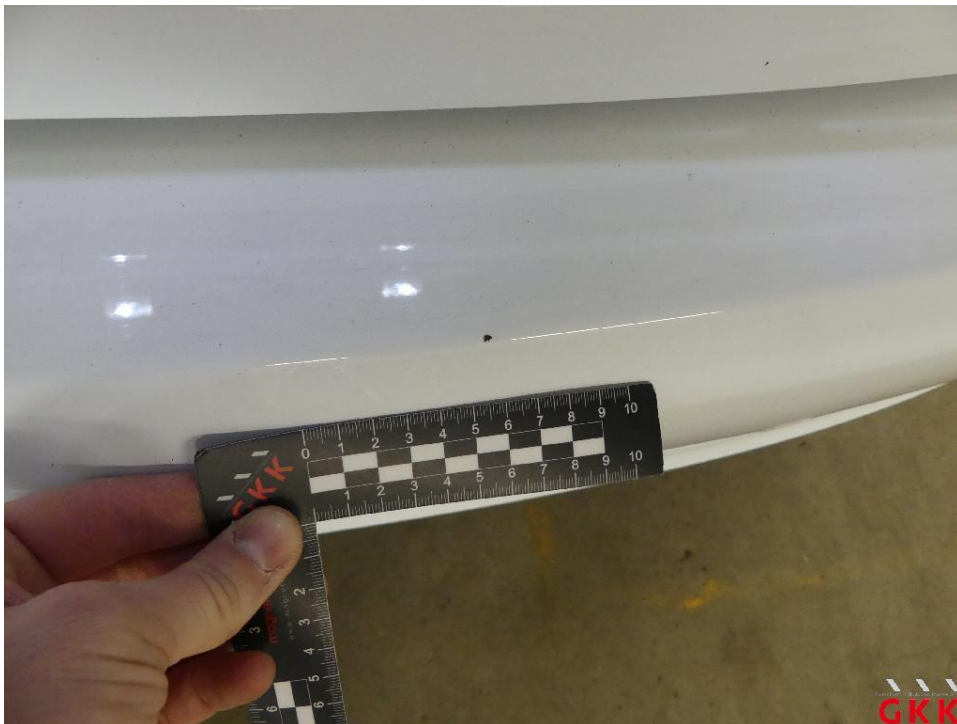
Bild 24 Stoßfänger hinten, Verkleidung -lackiert-, verkratzt, lackieren

Bild 25 Stoßfänger hinten, Verkleidung -lackiert-, verkratzt, lackieren

Bild 26 Stoßfänger hinten, Verkleidung -lackiert-, verkratzt, lackieren

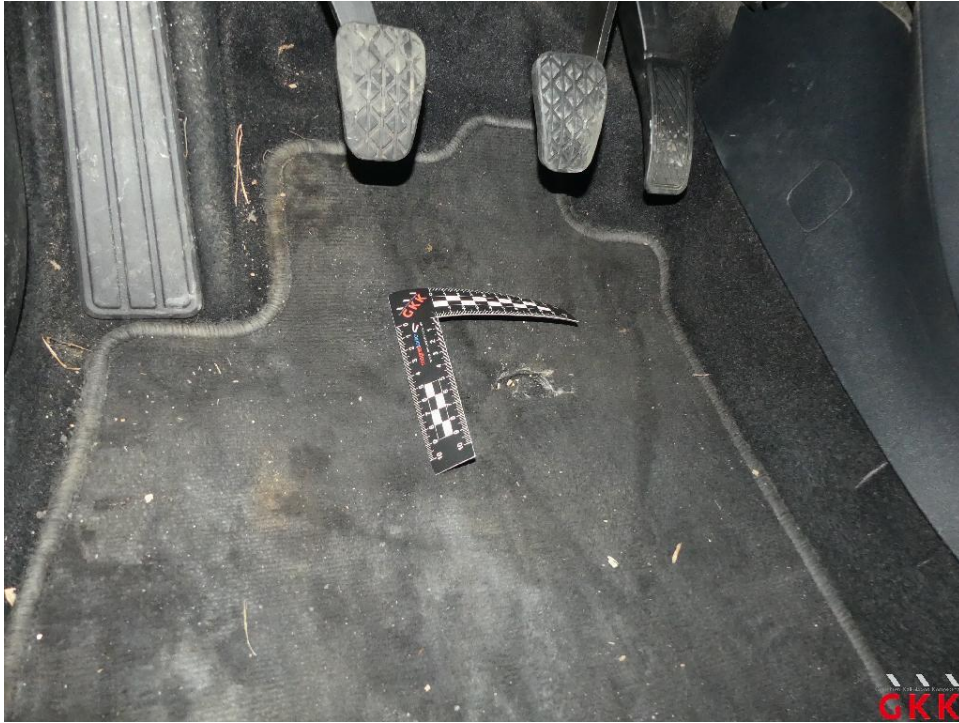
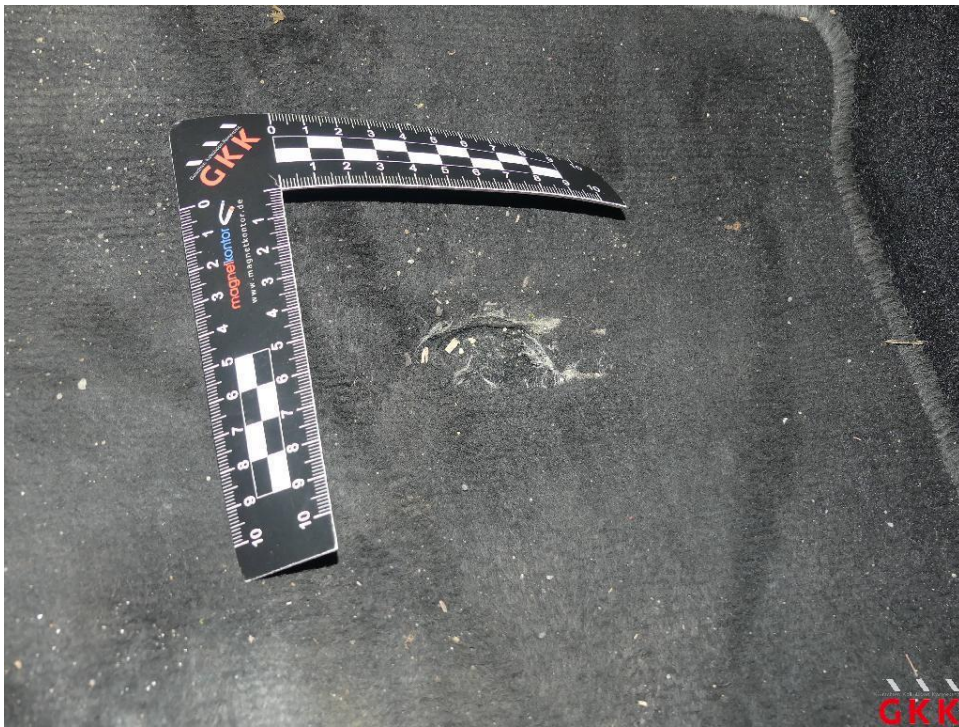
Bild 27 Fußmatte(n), vorne links, beschädigt, ersetzen

Bild 28 Fußmatte(n), vorne links, beschädigt, ersetzen

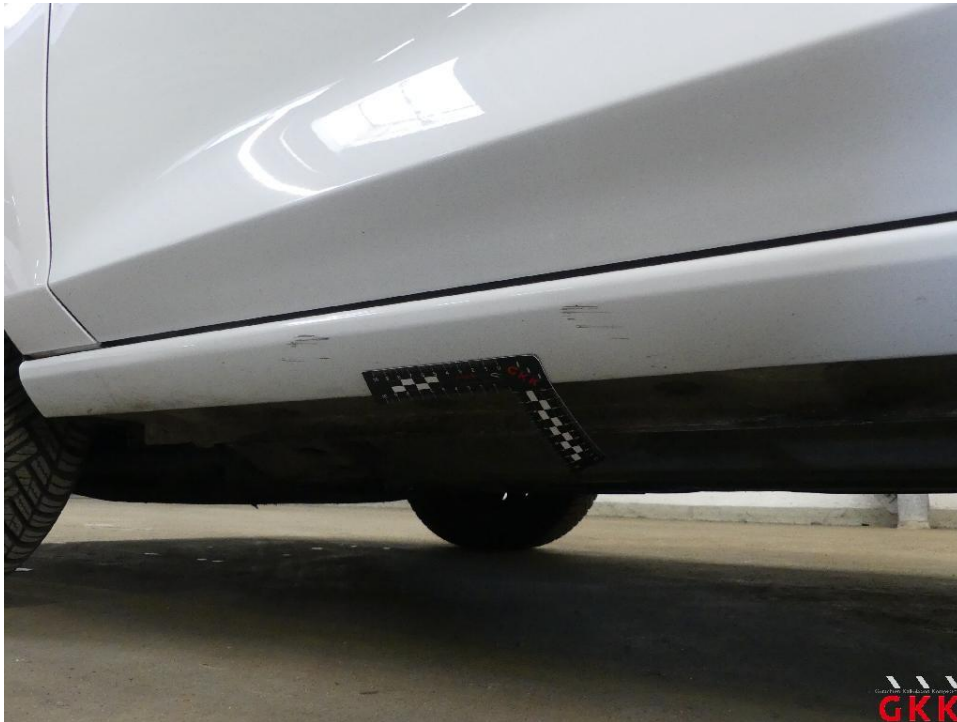
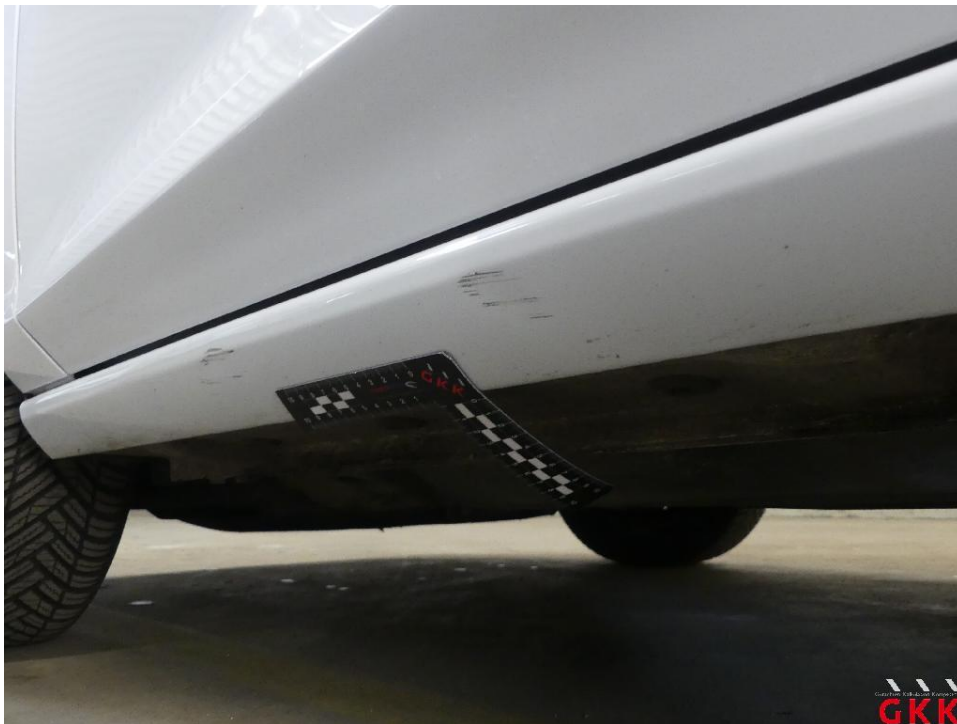
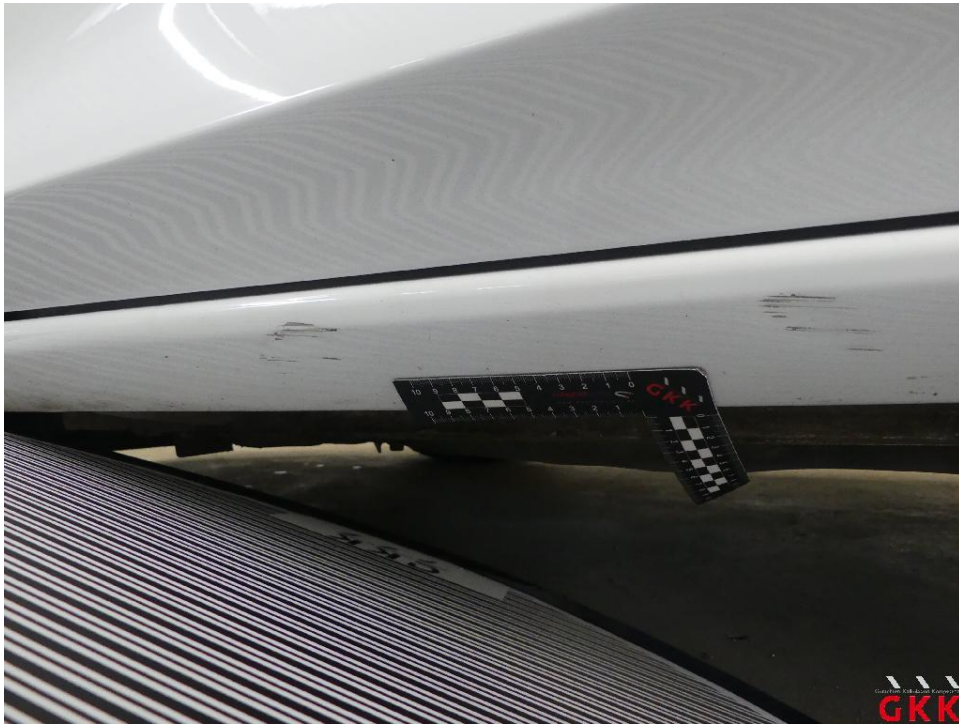
Bild 29 Schweller links, beschädigt, instand setzen - lackieren

Bild 30 Schweller links, beschädigt, instand setzen - lackieren

Bild 31 Schweller links, beschädigt, instand setzen - lackieren

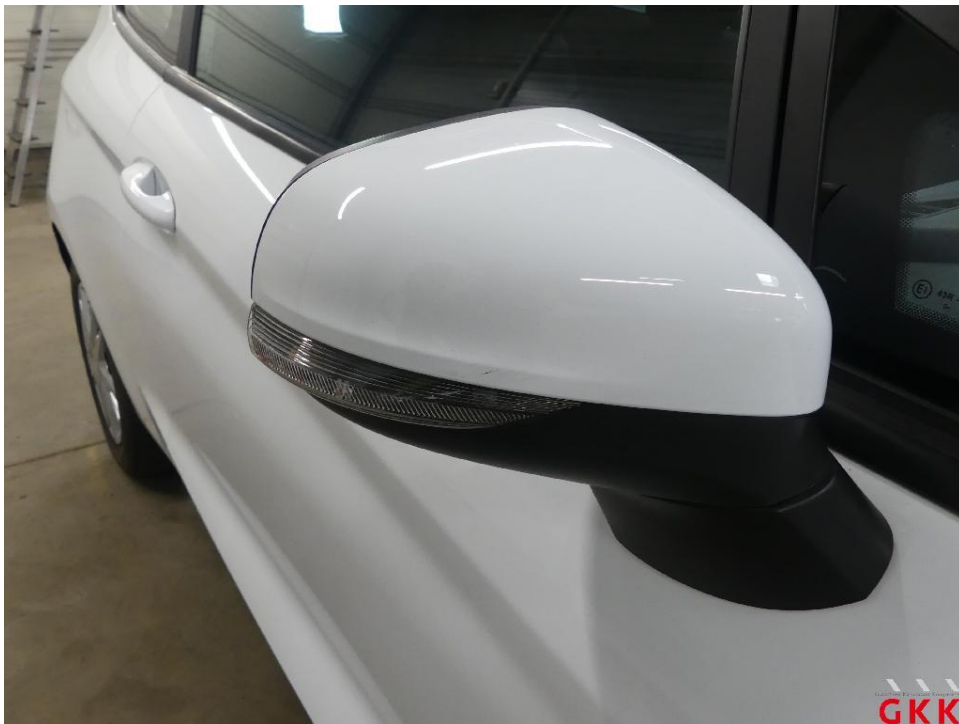
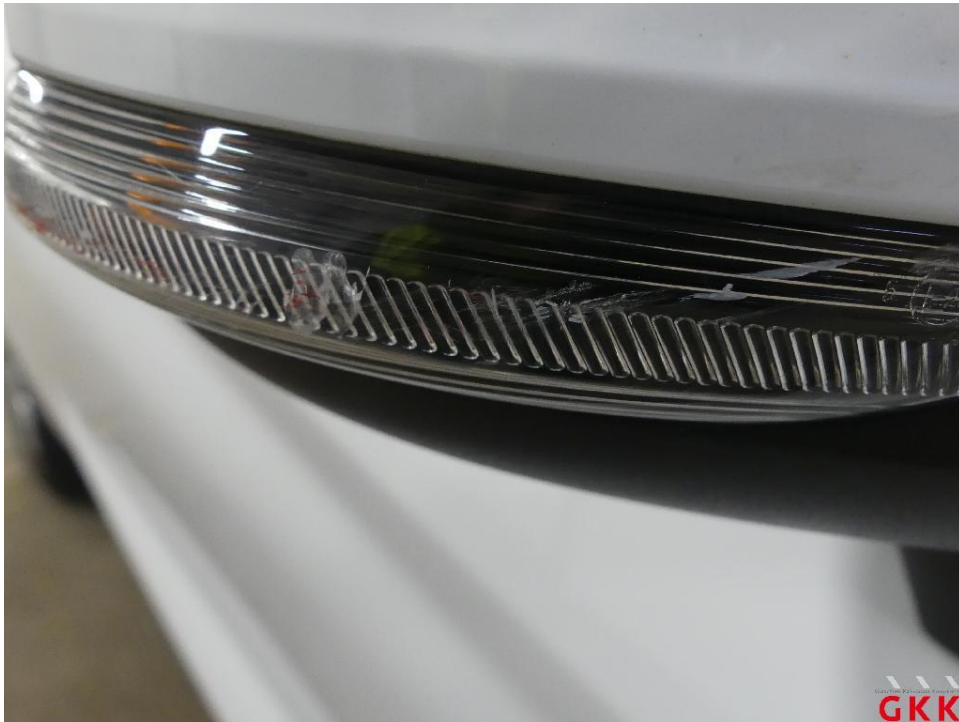
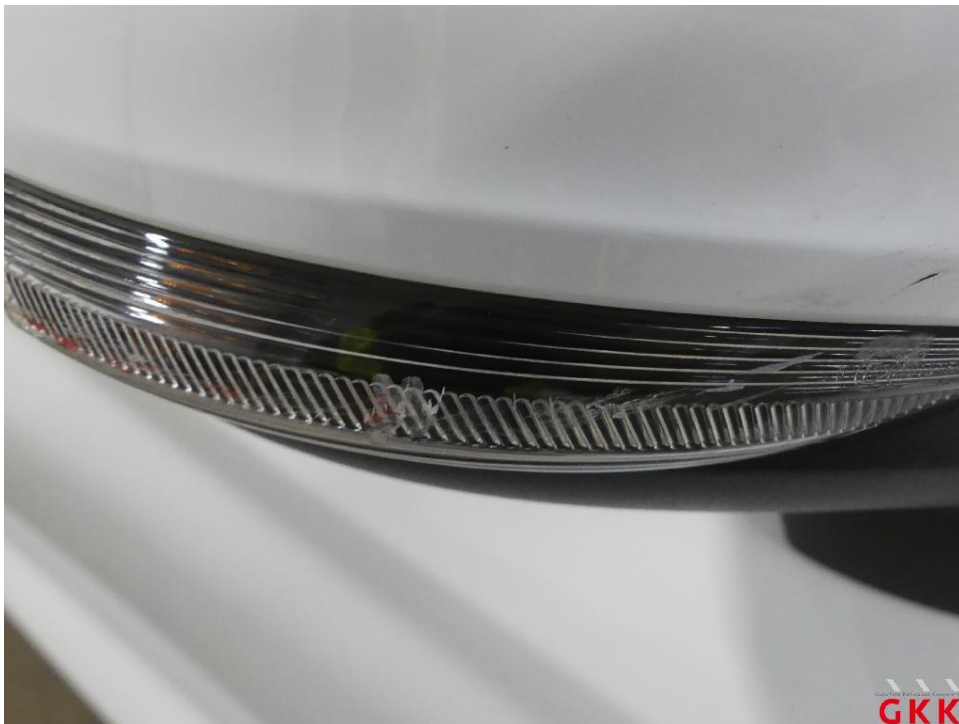
Bild 32 Spiegelgehäuse rechts, Blinker, verkratzt, ersetzen

Bild 33 Spiegelgehäuse rechts, Blinker, verkratzt, ersetzen

Bild 34 Spiegelgehäuse rechts, Blinker, verkratzt, ersetzen
