Zustandsbericht

Kunde :	Allane SE HCBE	Amtl. Kennzeichen :	PB-PS1337
Berichtsnummer :	000000825119-DE926		
Referenznummer:	30890656

Hyundai Ioniq 5 (05.2021->) Dynamiq Elektro

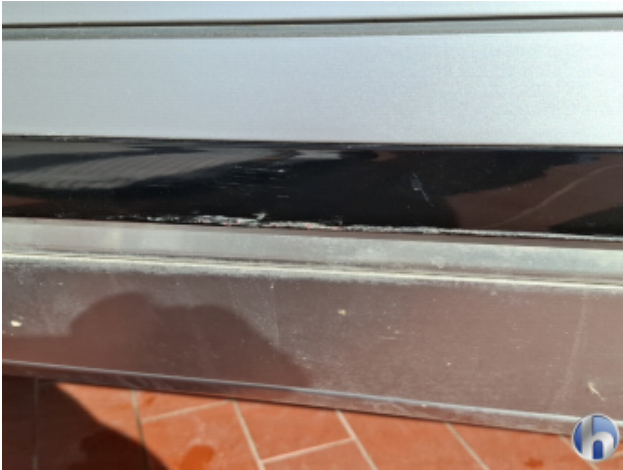
1. Tür Vorne - Links
Abschürfung - Lackieren

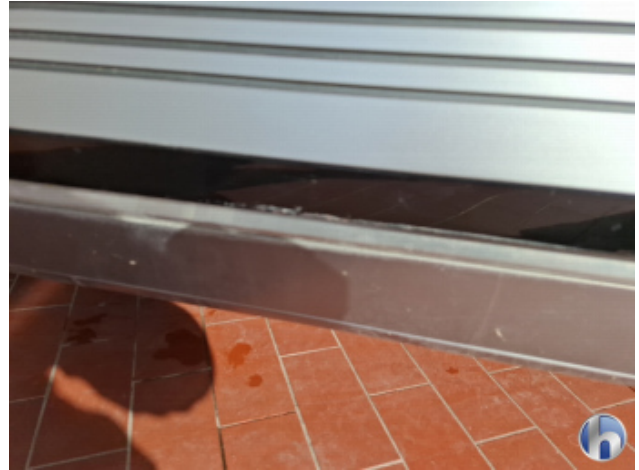
1. Tür Vorne - Links
Abschürfung - Lackieren

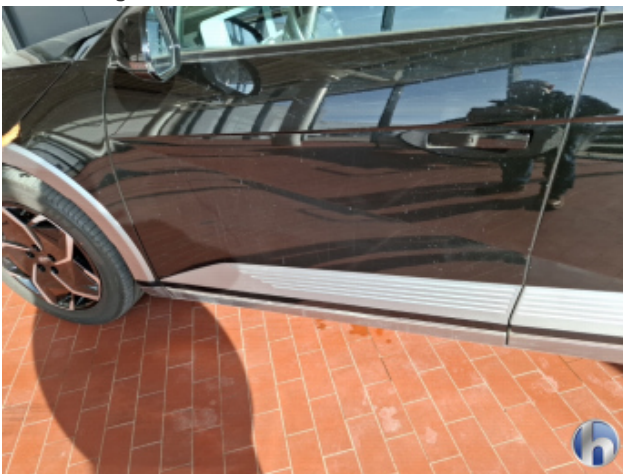
1. Tür Vorne - Links
Abschürfung - Lackieren

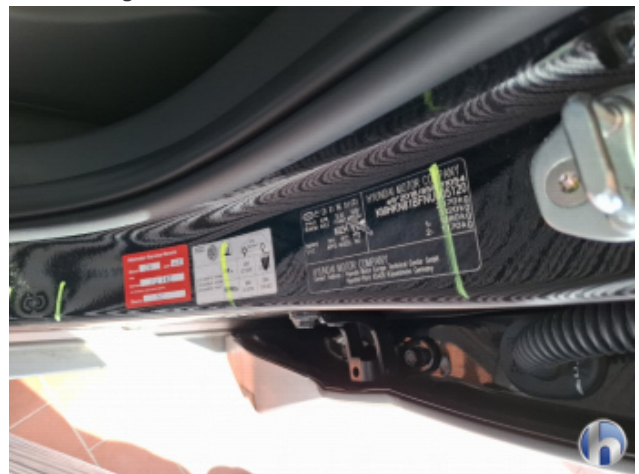
2. Türeinstieg Vorne - Links
3 Dellen - Smart Repair

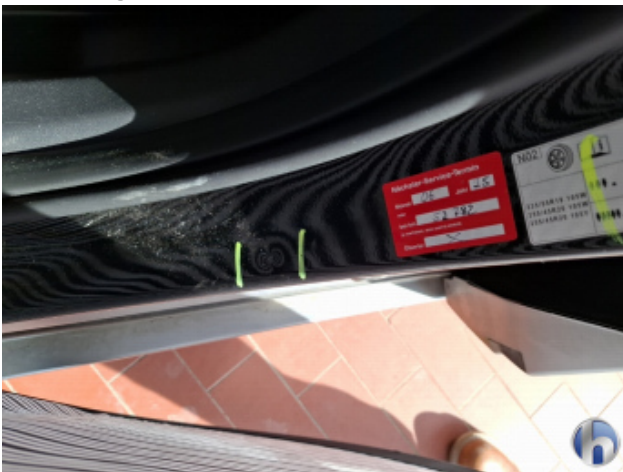
2. Türeinstieg Vorne - Links
3 Dellen - Smart Repair

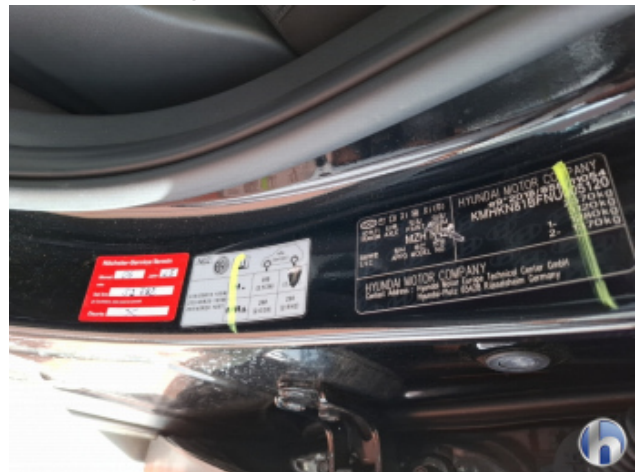
2. Türeinstieg Vorne - Links
3 Dellen - Smart Repair

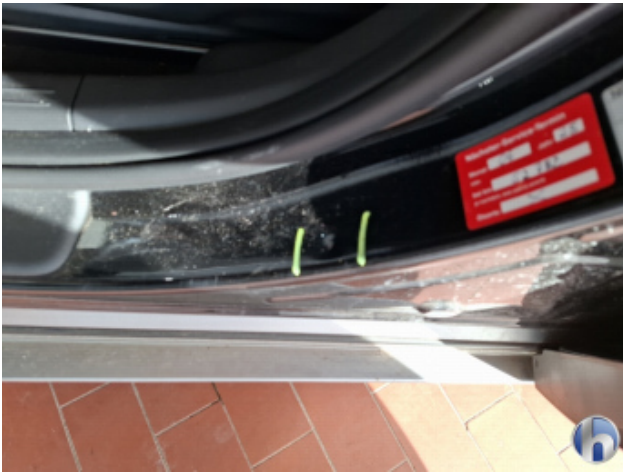
2. Türeinstieg Vorne - Links
3 Dellen - Smart Repair

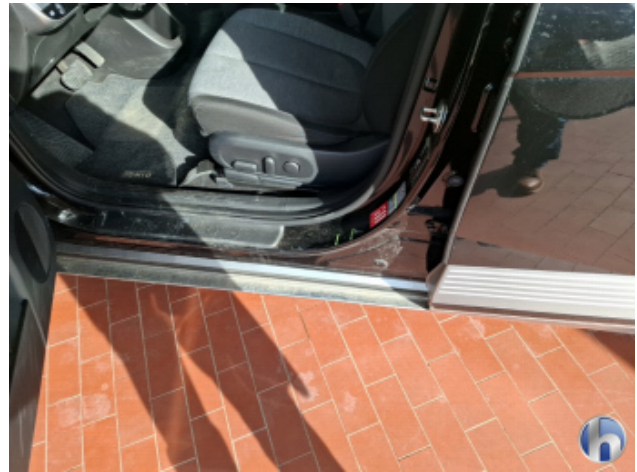
2. Türeinstieg Vorne - Links
3 Dellen - Smart Repair

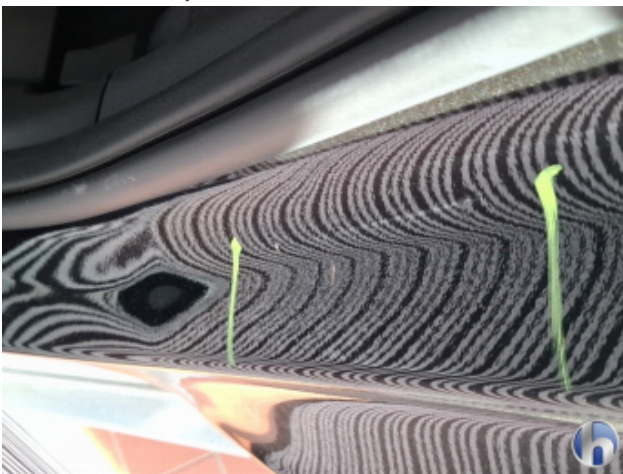
3. Türeinstieg Hinten - Links
Beschädigt - Smart Repair

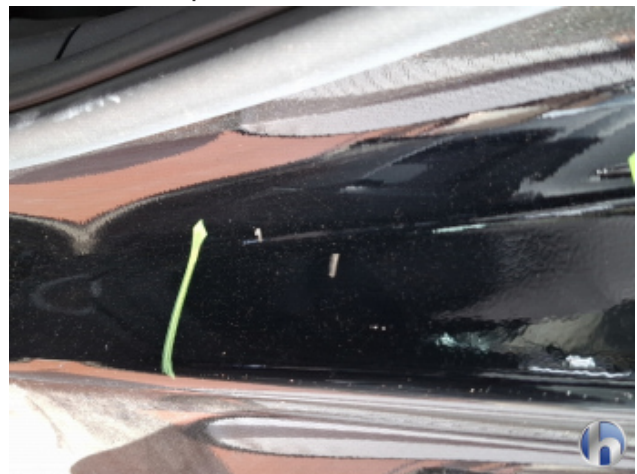
3. Türeinstieg Hinten - Links
Beschädigt - Smart Repair

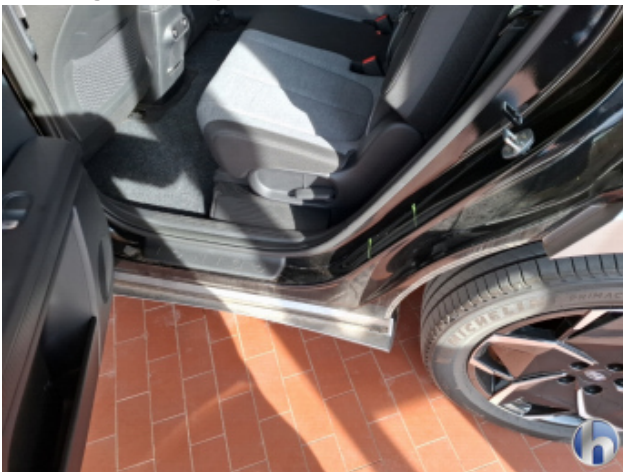
3. Türeinstieg Hinten - Links
Beschädigt - Smart Repair

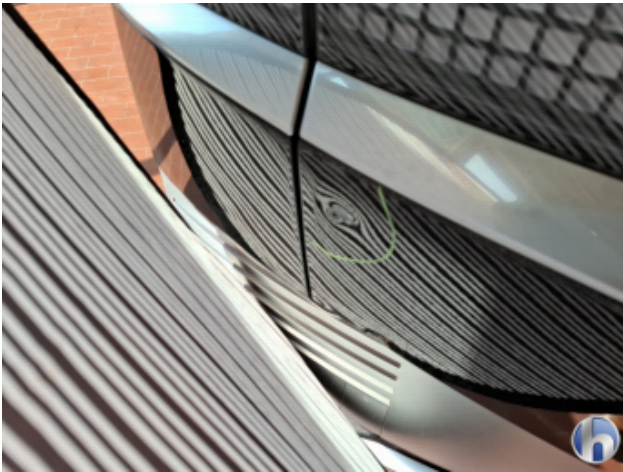
4. Heckklappe
1 Delle - Instandsetzen und Lackieren

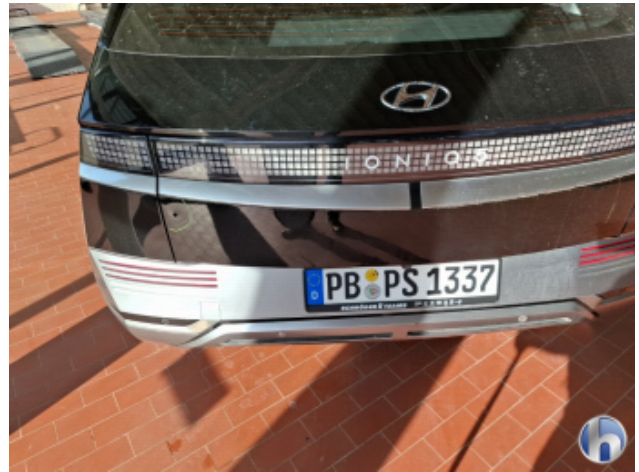
4. Heckklappe
1 Delle - Instandsetzen und Lackieren

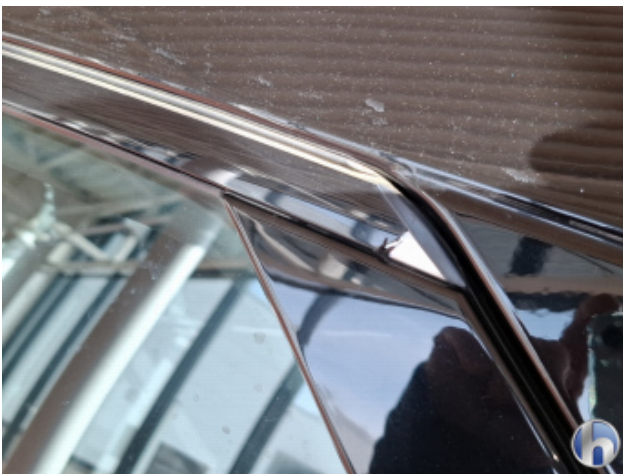
5. Tür Hinten - Links
Beschädigt - Erneuern

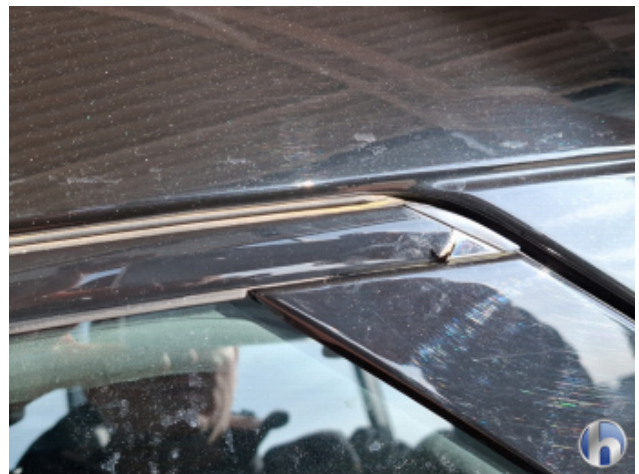
5. Tür Hinten - Links
Beschädigt - Erneuern

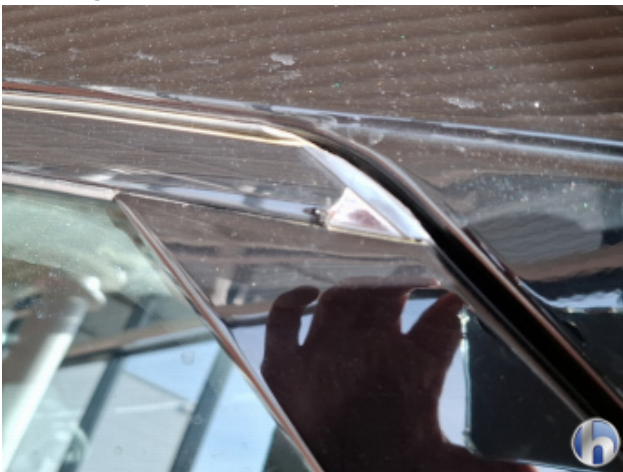
5. Tür Hinten - Links
Beschädigt - Erneuern

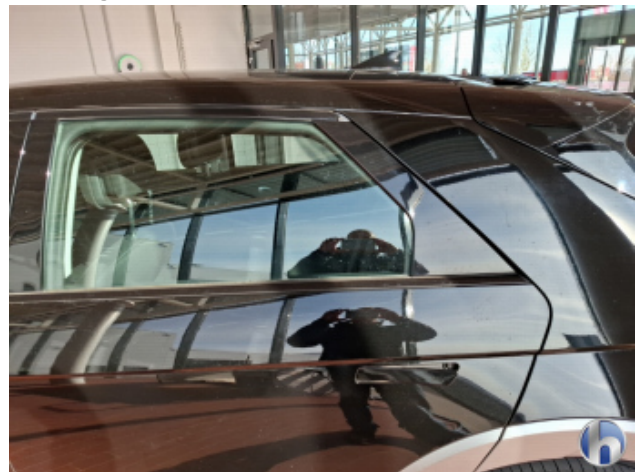
5. Tür Hinten - Links
Beschädigt - Erneuern
