Wertgutachten

Ihr Auftrag vom	18.02.2025 durch Raiffeisen-Impuls Fuhrparkmanagement GmbH & Co. KG
Besichtigungsort	36272 Niederaula, Industriestraße 11
Besichtigungsdatum	20.02.2025
Referenznummern	0002034384

Fahrzeugident.-Nr.	WF01XXTTG1KT32184		
Fahrzeugart	PKW - Mehrzweckfahrzeug	Farbton / Lackart	Frost-Weiß / Uni
Hersteller	Ford	Nächste HU	02/2026
Typ / Verkaufsbez.	Transit Custom 2.0 TDCi 320 L1 Trend	Laufleistung abgelesen	71.117 km
Erstzulassung	04.10.2019	Emissionsklasse	Unbekannt
Getriebe / Gänge	Manuell / 6	Sitzplätze / Türen	9 / 4
Achsen / angetrieben	2 / 1	Anzahl Besitzer	unbekannt
Motorart	Reihenmotor / Diesel	Hubraum / Nennleistung	1.997 ccm / 96 KW
Antriebsart	Frontantrieb

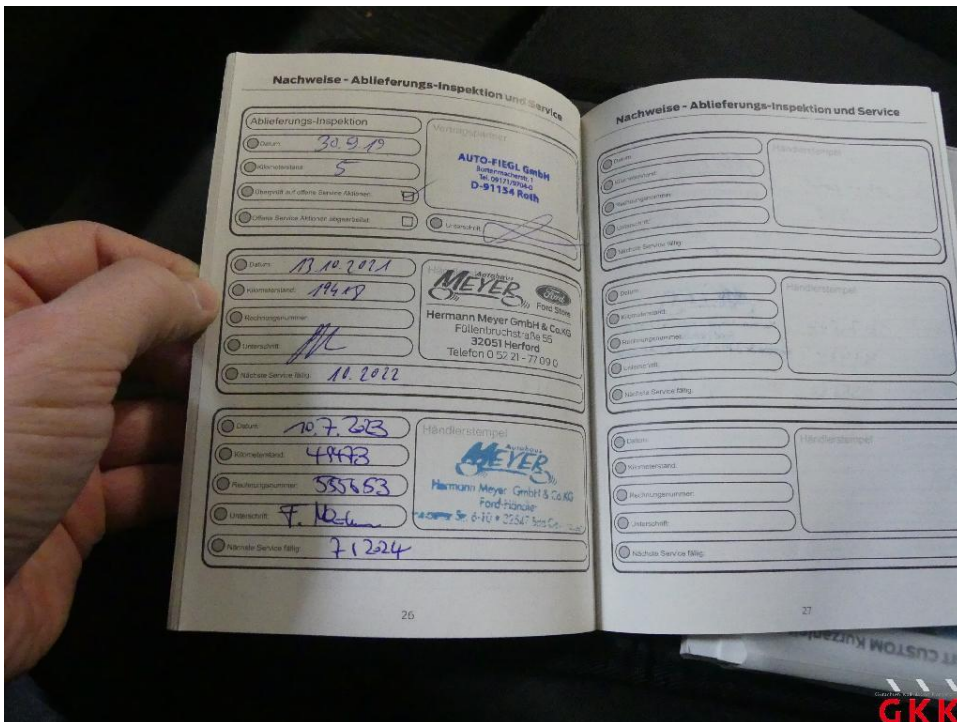
Bild 14 Inspektion groß, Transporter, fällig, durchführen

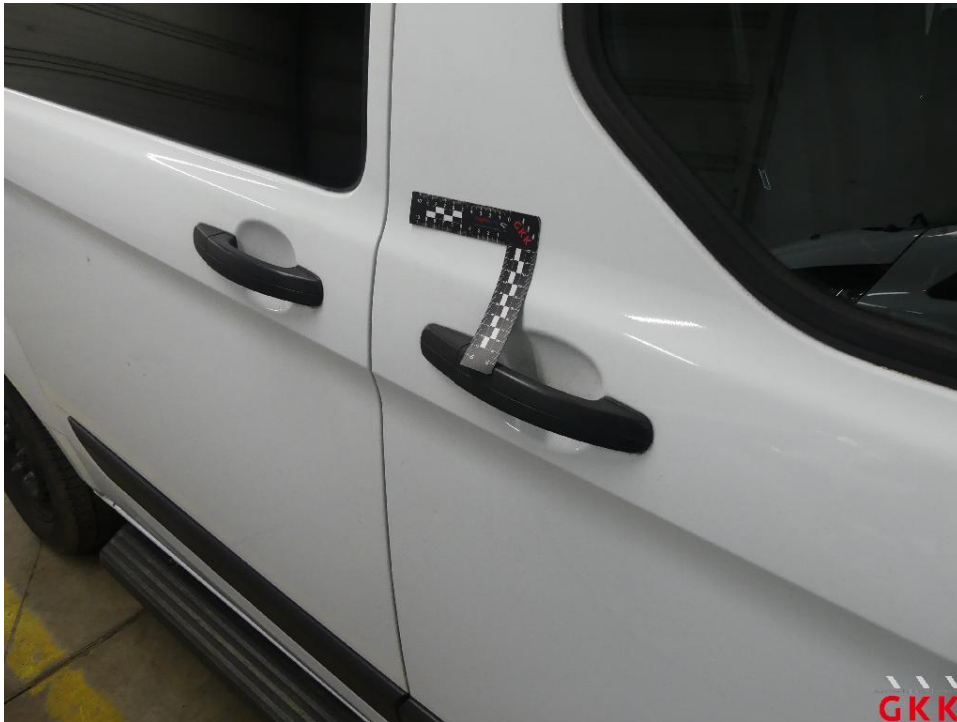
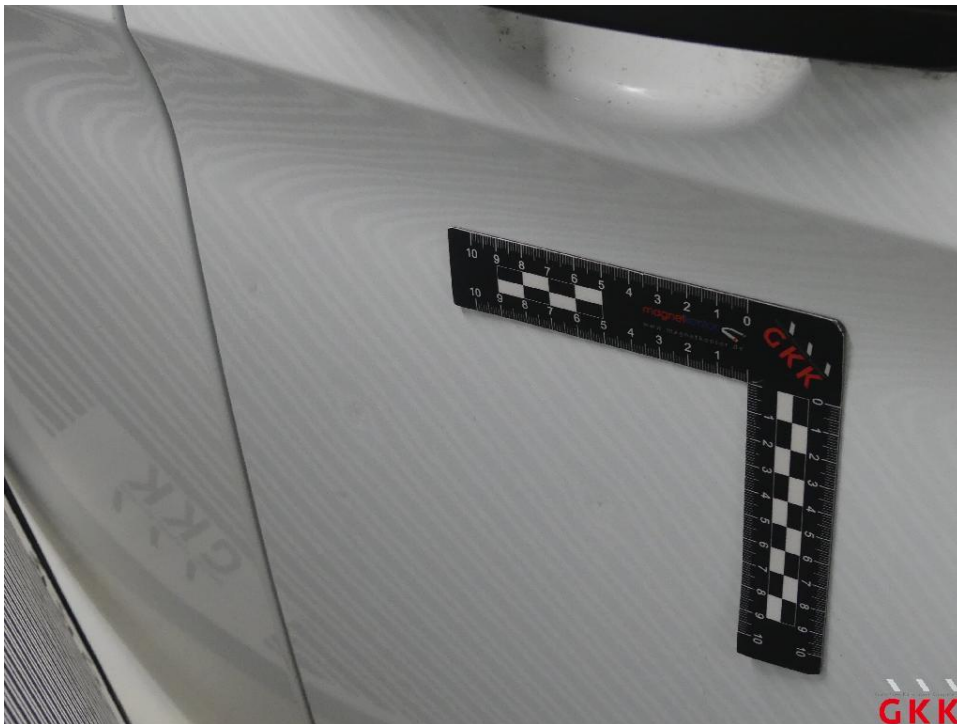
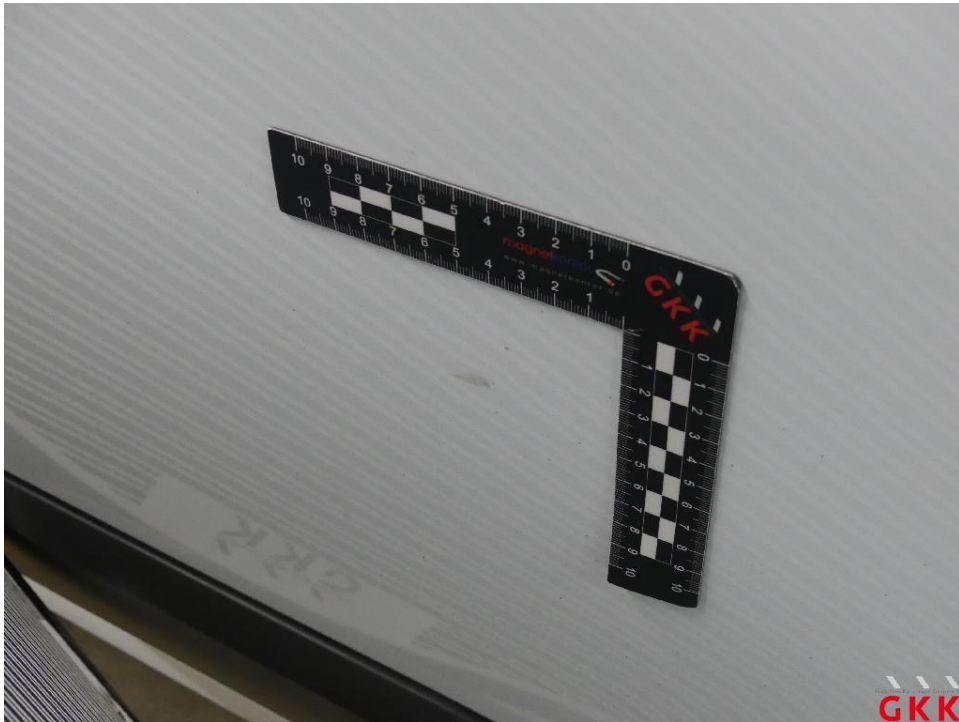
Bild 15 Tür vorne rechts, beschädigt, instand setzen - lackieren

Bild 16 Tür vorne rechts, beschädigt, instand setzen - lackieren

Bild 17 Tür vorne rechts, beschädigt, instand setzen - lackieren

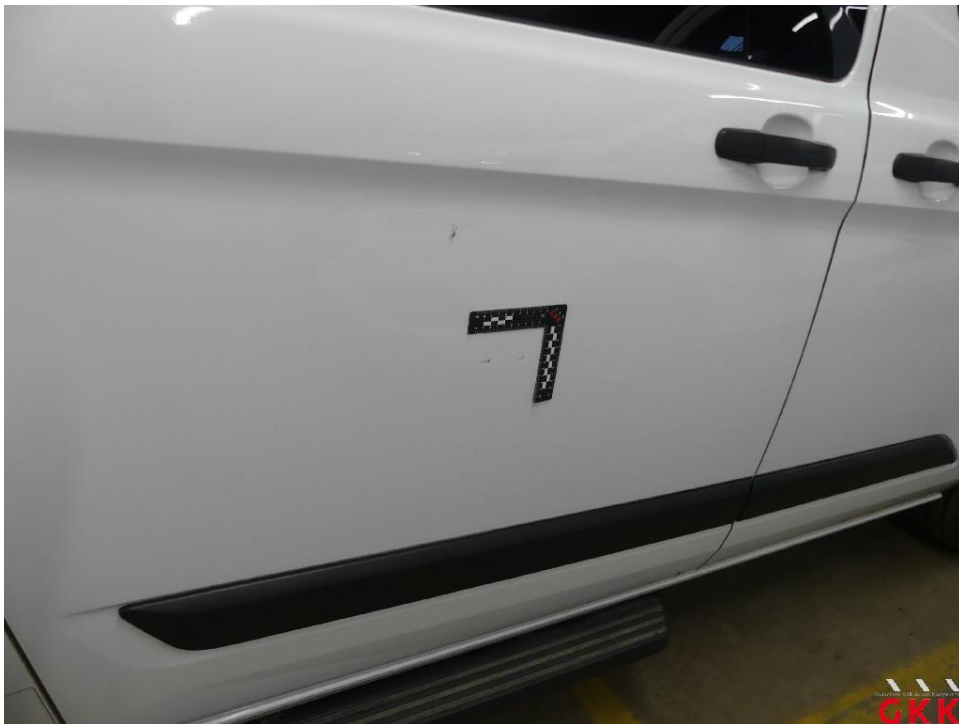
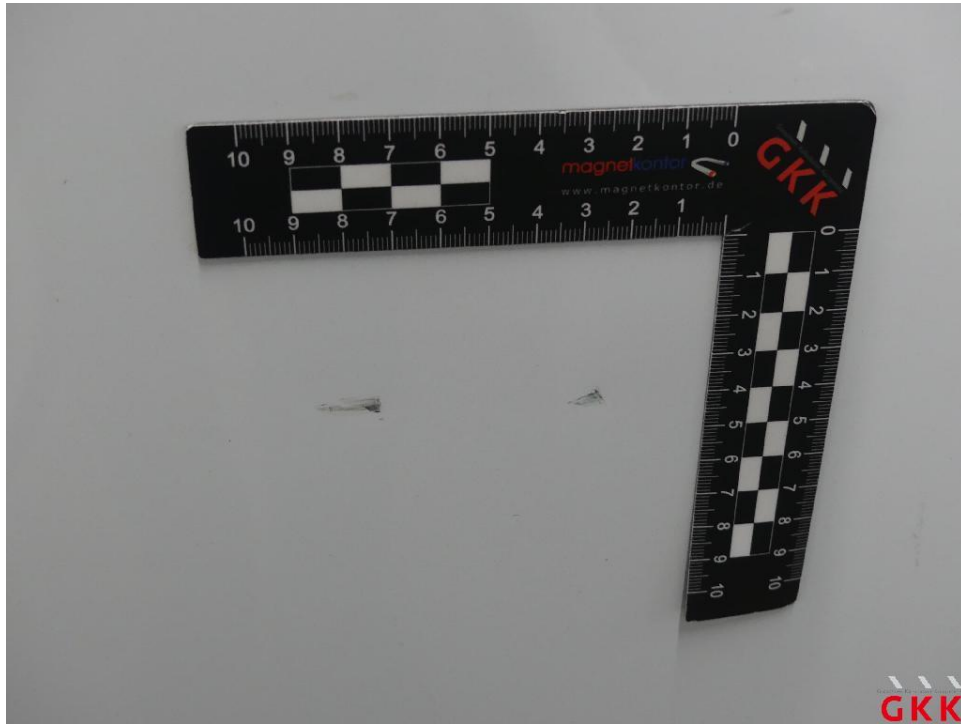
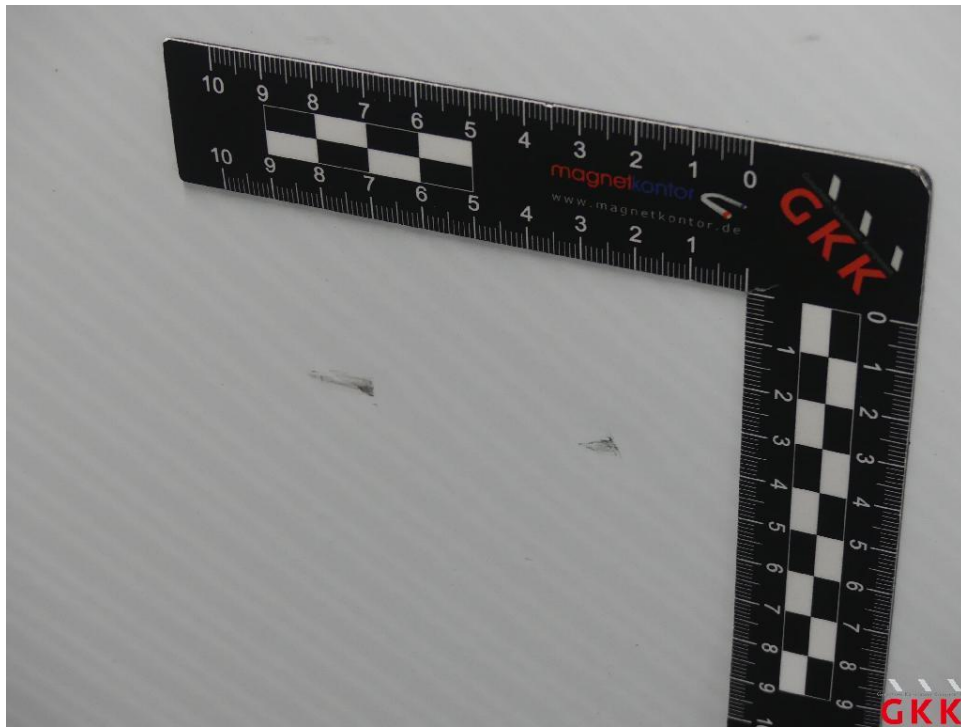
Bild 18 Schiebetür rechts, beschädigt, instand setzen - lackieren

Bild 19 Schiebetür rechts, beschädigt, instand setzen - lackieren

Bild 20 Schiebetür rechts, beschädigt, instand setzen - lackieren

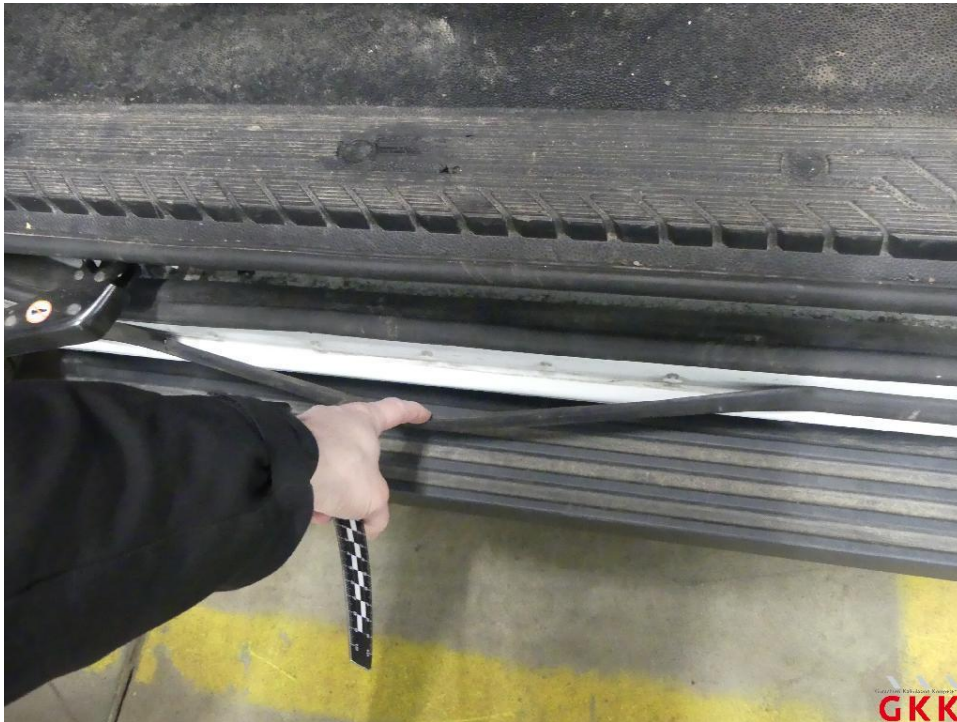
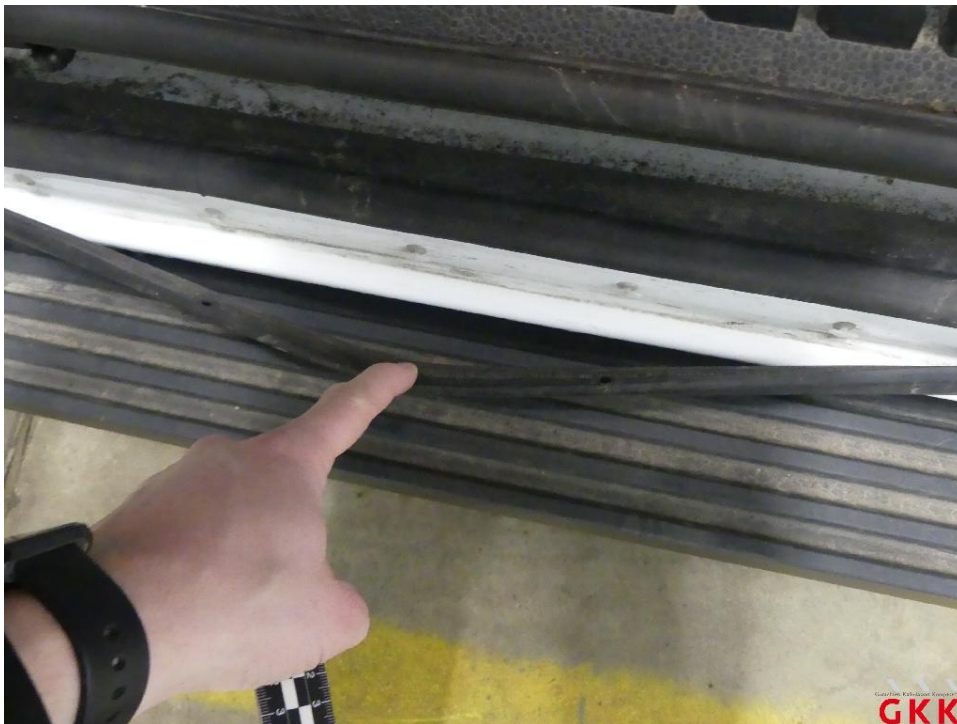
Bild 21 Schiebetür rechts, Dichtung -Einstieg-, lose, ersetzen

Bild 22 Schiebetür rechts, Dichtung -Einstieg-, lose, ersetzen

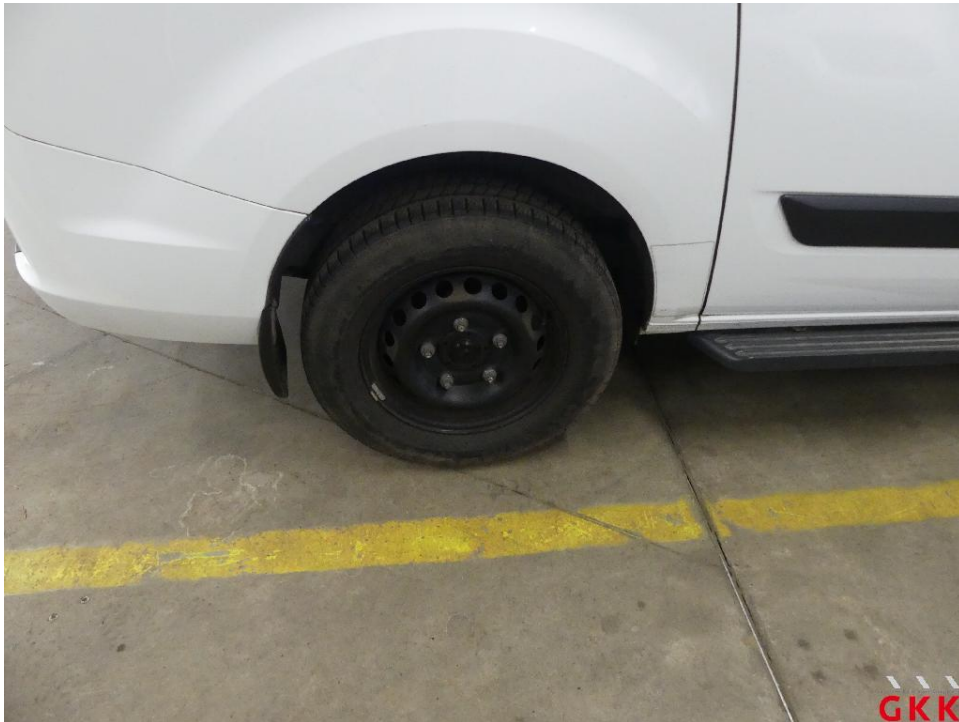
Reifen, Felgen, Radkappen (Angaben ohne MwSt.)	Reparaturkosten	MW
Radkappe(n) hinten rechts, fehlt, ersetzen (Bild 23)	40,31 €	40,31 €
Reifen vorn links und rechts, falsche Reifenart, ersetzen	435,52 €	435,52 €
Interieur (Angaben ohne MwSt.)	Reparaturkosten	MW
Laderaum, verkratzt, Gebrauchsspur	0,00 €	0,00 €
Ohne Zuordnung (Angaben ohne MwSt.)	Reparaturkosten	MW
Inspektion groß Transporter, fällig, durchführen (Bild 14)	851,41 €	851,41 €
Frontscheibe, Steinschlag, Gebrauchsspur	0,00 €	0,00 €
Fahrzeug Front, Steinschlag, Gebrauchsspur	0,00 €	0,00 €

Bild 23 Radkappe(n), hinten rechts, fehlt, ersetzen

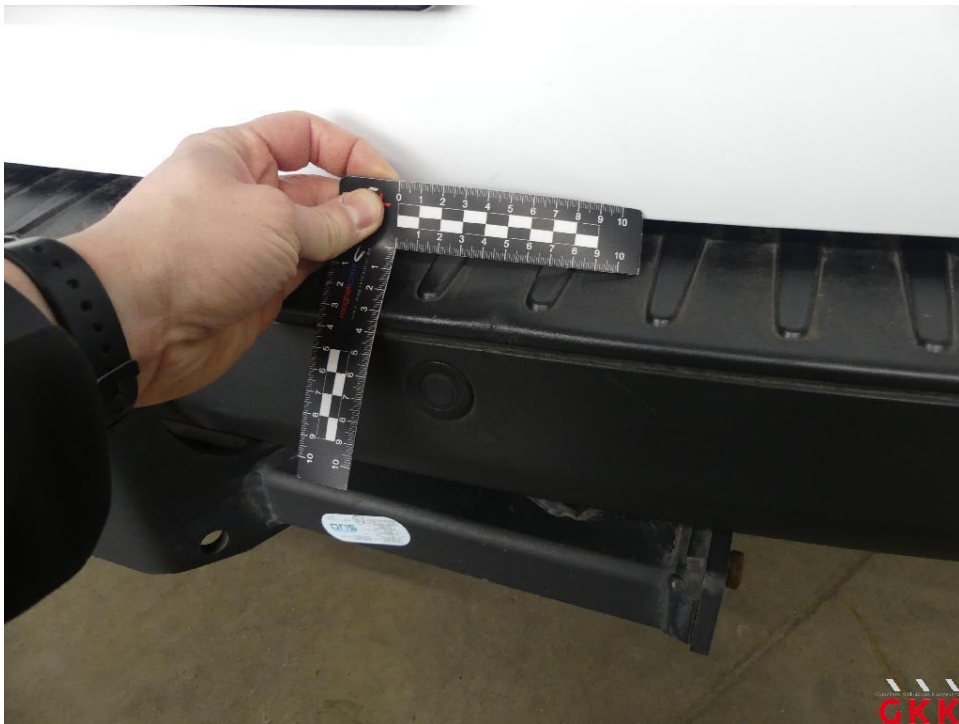
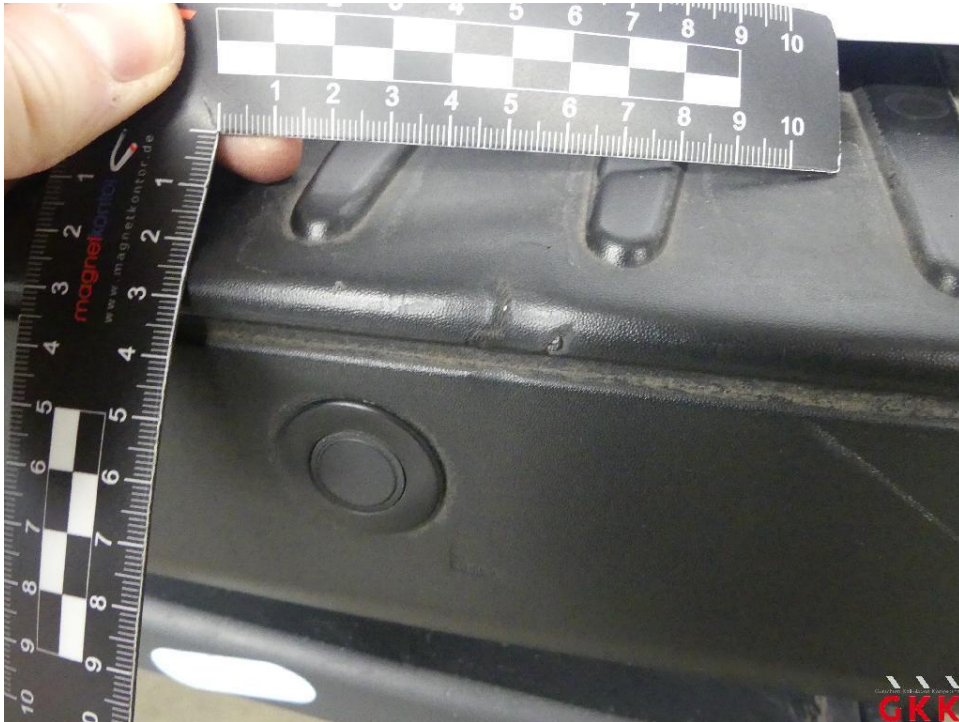
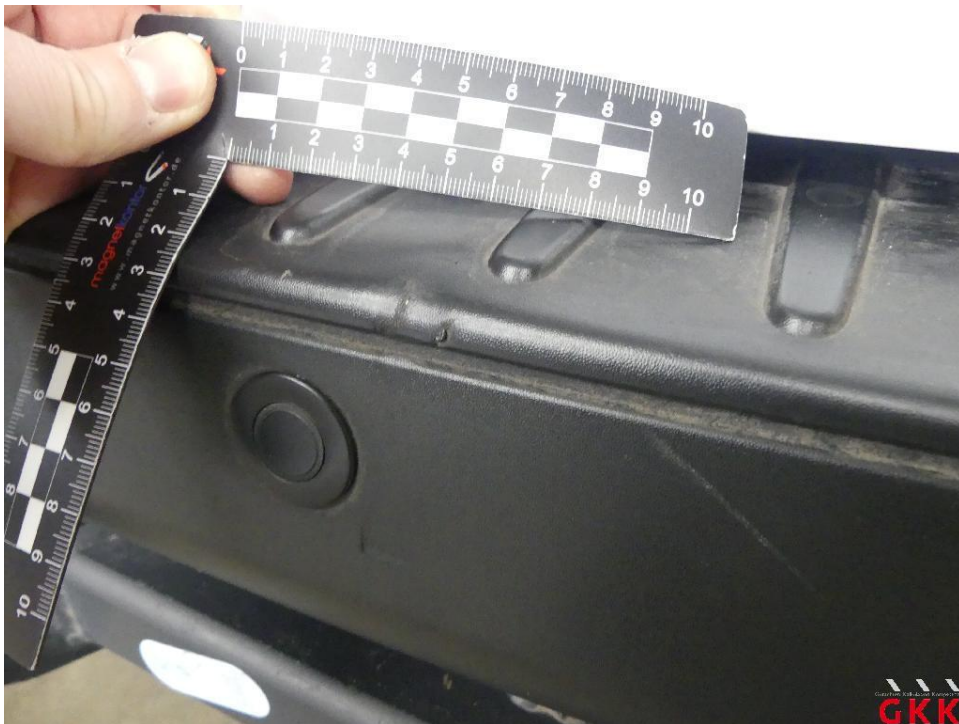
Bild 24 Stoßfänger hinten, Verkleidung -unlackiert-, aufgeworfen, ersetzen

Bild 25 Stoßfänger hinten, Verkleidung -unlackiert-, aufgeworfen, ersetzen

Bild 26 Stoßfänger hinten, Verkleidung -unlackiert-, aufgeworfen, ersetzen

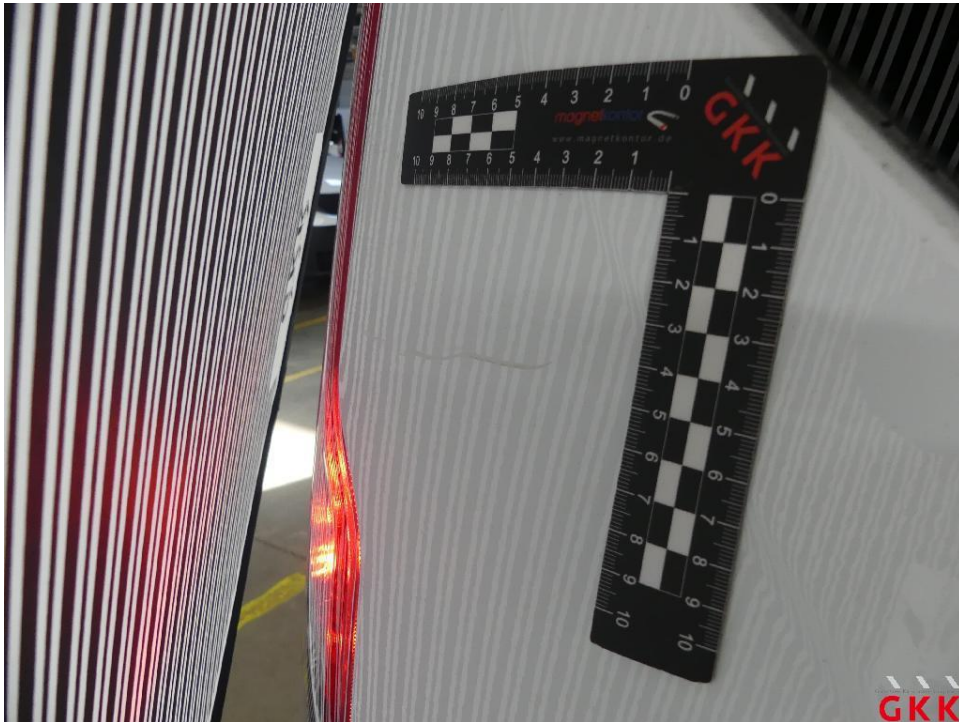
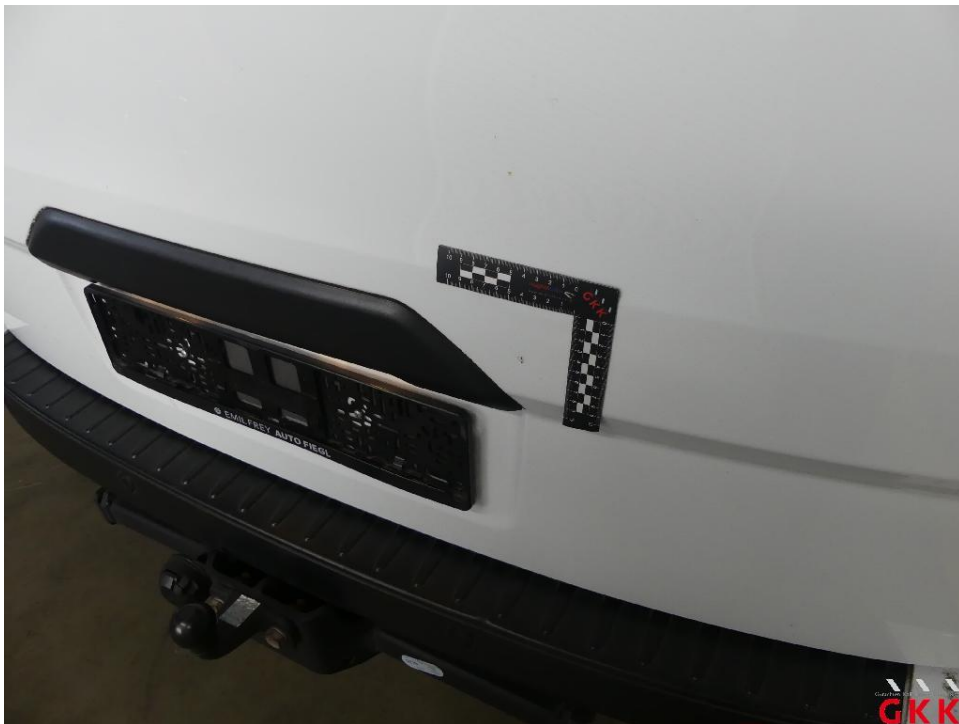
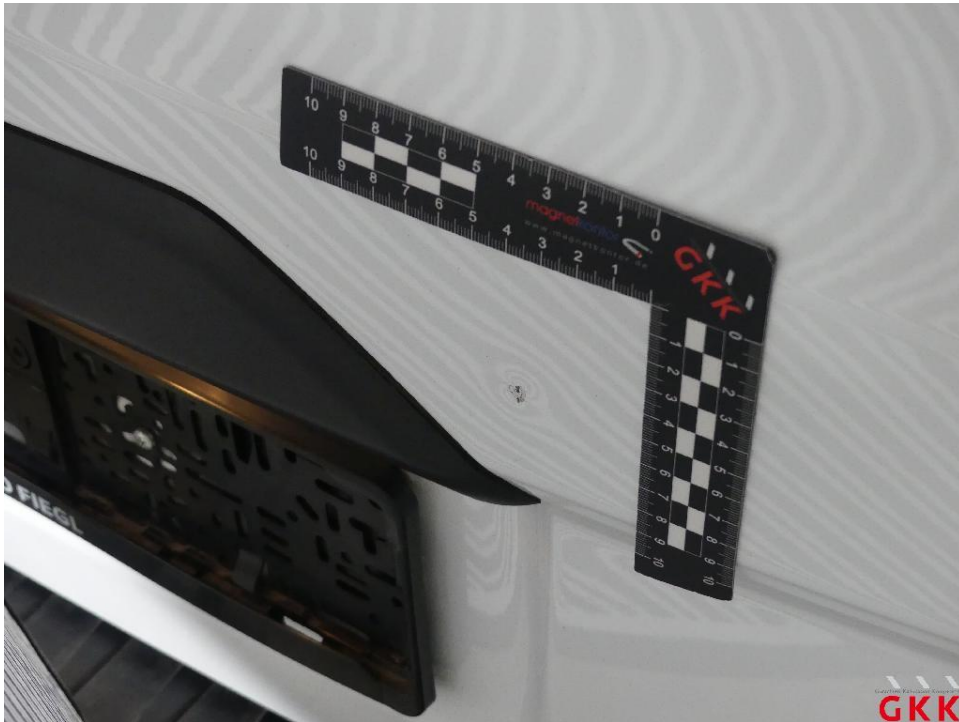
Wertbeeinflussende Faktoren		
Seite links (Angaben ohne MwSt.)	Reparaturkosten	MW
Tür vorne links, verkratzt, Gebrauchsspur	0,00 €	0,00 €
Tür vorne links Innenverkleidung -Abdeckung-, verkratzt, Gebrauchsspur	0,00 €	0,00 €
Seitenwand links, beschädigt, instand setzen - lackieren (Bild 30, Bild 31, Bild 32)	1391,98 €	837,37 €
Seite rechts (Angaben ohne MwSt.)	Reparaturkosten	MW
Tür vorne rechts, beschädigt, instand setzen - lackieren (Bild 15, Bild 16, Bild 17)	805,47 €	478,90 €
Kotflügel vorne rechts, bis 3 Dellen / Bauteil, Gebrauchsspur	0,00 €	0,00 €
Schiebetür rechts, beschädigt, instand setzen - lackieren (Bild 18, Bild 19, Bild 20)	911,04 €	572,86 €
Schiebetür rechts Dichtung -Einstieg-, lose, ersetzen (Bild 21, Bild 22)	161,16 €	88,64 €
Heck (Angaben ohne MwSt.)	Reparaturkosten	MW
Stoßfänger hinten Verkleidung -unlackiert-, aufgeworfen, ersetzen (Bild 24, Bild 25, Bild 26)	234,43 €	128,94 €
Heckklappe, beschädigt, instand setzen - lackieren (Bild 27, Bild 28, Bild 29)	1118,12 €	686,75 €

Bild 27 Heckklappe, beschädigt, instand setzen - lackieren

Bild 28 Heckklappe, beschädigt, instand setzen - lackieren

Bild 29 Heckklappe, beschädigt, instand setzen - lackieren

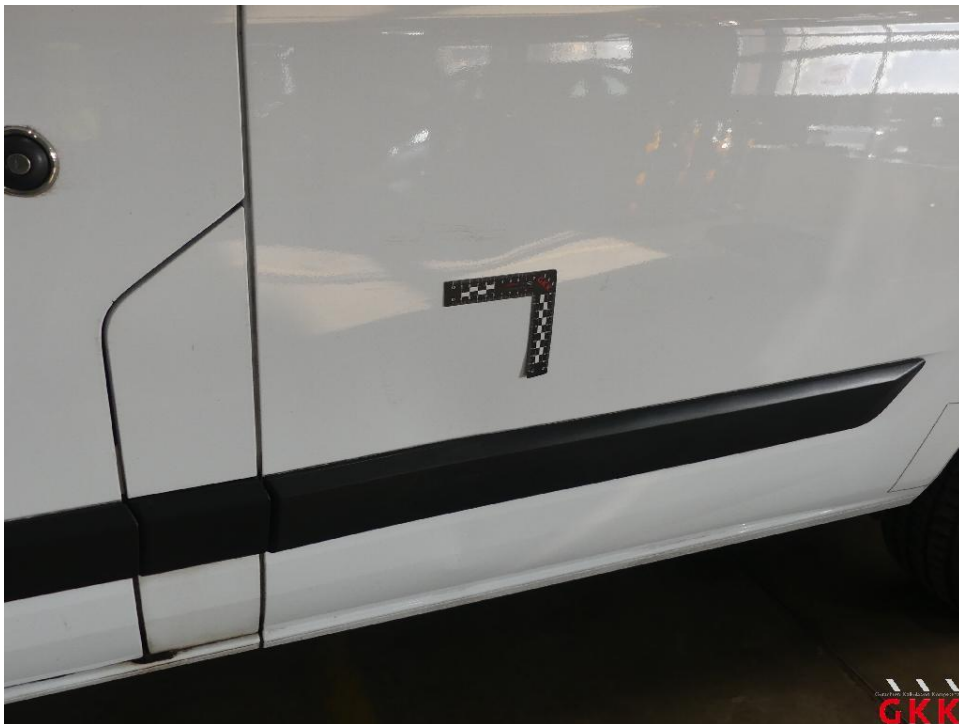
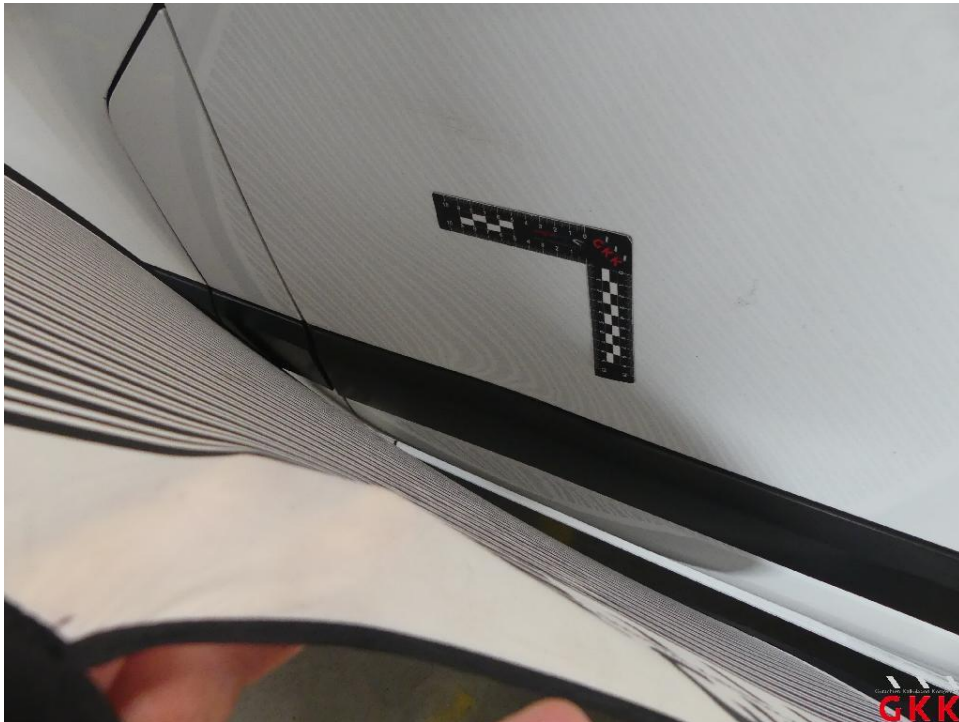
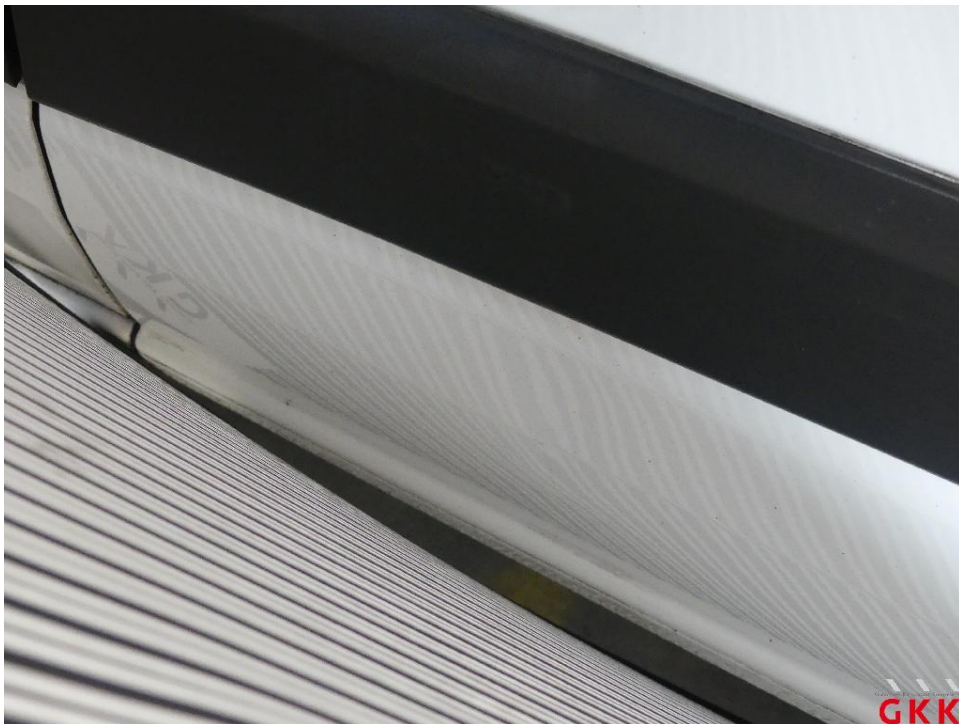
Bild 30 Seitenwand links, beschädigt, instand setzen - lackieren

Bild 31 Seitenwand links, beschädigt, instand setzen - lackieren

Bild 32 Seitenwand links, beschädigt, instand setzen - lackieren
