GKK Gutachten GmbH

Wertgutachten

Ihr Auftrag vom	13.02.2025 durch Raiffeisen-Impuls Fuhrparkmanagement GmbH & Co. KG
Besichtigungsort	36272 Niederaula, Industriestraße 11
Besichtigungsdatum	17.02.2025
Referenznummern	0002050018

Fahrzeugident.-Nr.	WF01XXTTG1MU06274		
Fahrzeugart	PKW - Mehrzweckfahrzeug	Farbton / Lackart	Frost-Weiß / Uni
Hersteller	Ford	Nächste HU	keine Angabe
Typ / Verkaufsbez.	Transit Custom 2.0 TDCi 320 L1 Trend	Laufleistung abgelesen	89.691 km
Erstzulassung	16.03.2021	Emissionsklasse	Euro 6
Getriebe / Gänge	Manuell / 6	Sitzplätze / Türen	9 / 5
Achsen / angetrieben	2 / 1	Anzahl Besitzer	unbekannt
Motorart	Reihenmotor / Diesel	Hubraum / Nennleistung	1.995 ccm / 77 KW
Antriebsart	Frontantrieb

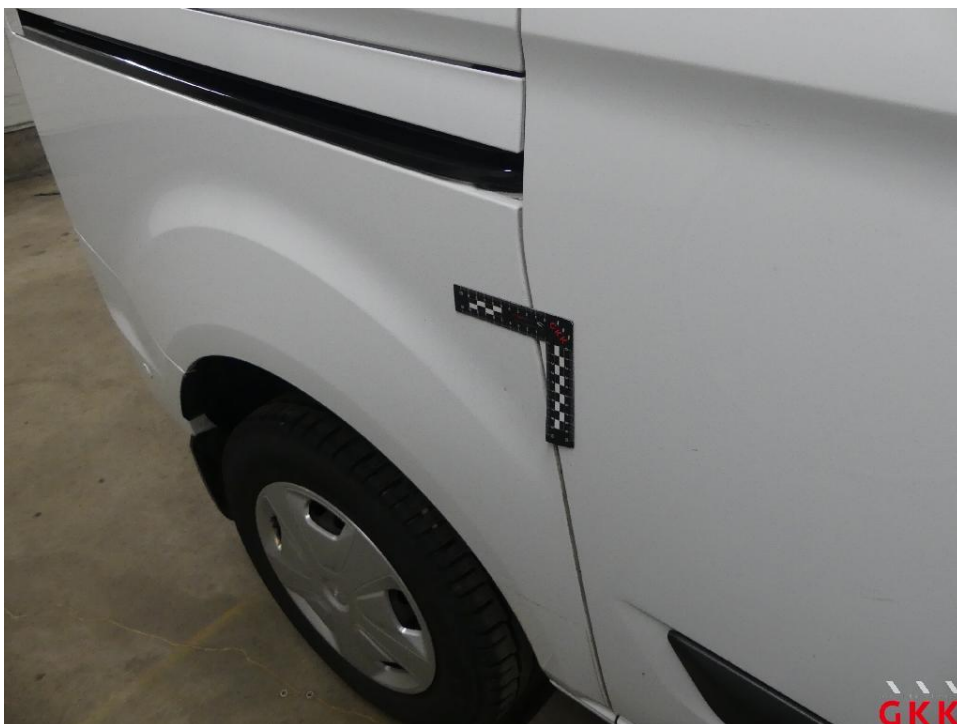
Bild 14 Seitenwand rechts, beschädigt, instand setzen - lackieren

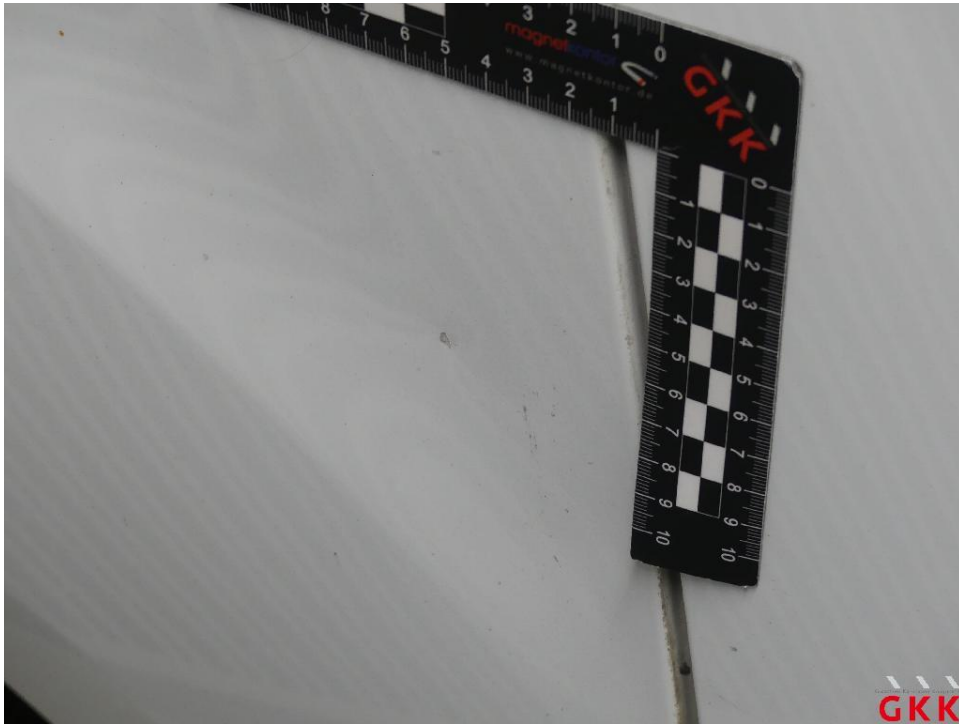
Bild 15 Seitenwand rechts, beschädigt, instand setzen - lackieren

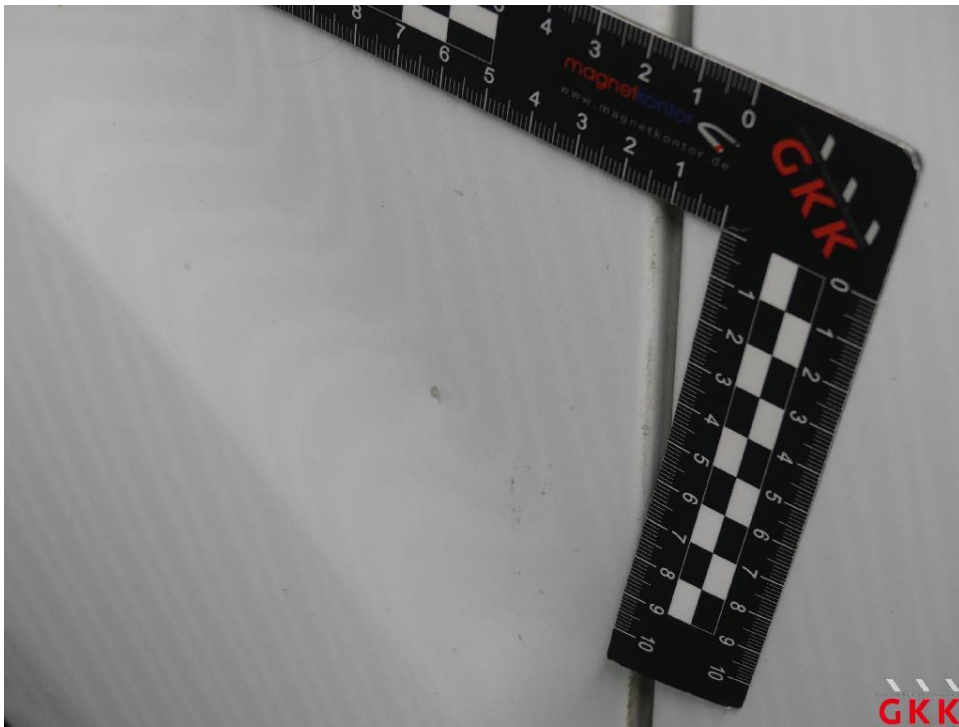
Bild 16 Seitenwand rechts, beschädigt, instand setzen - lackieren

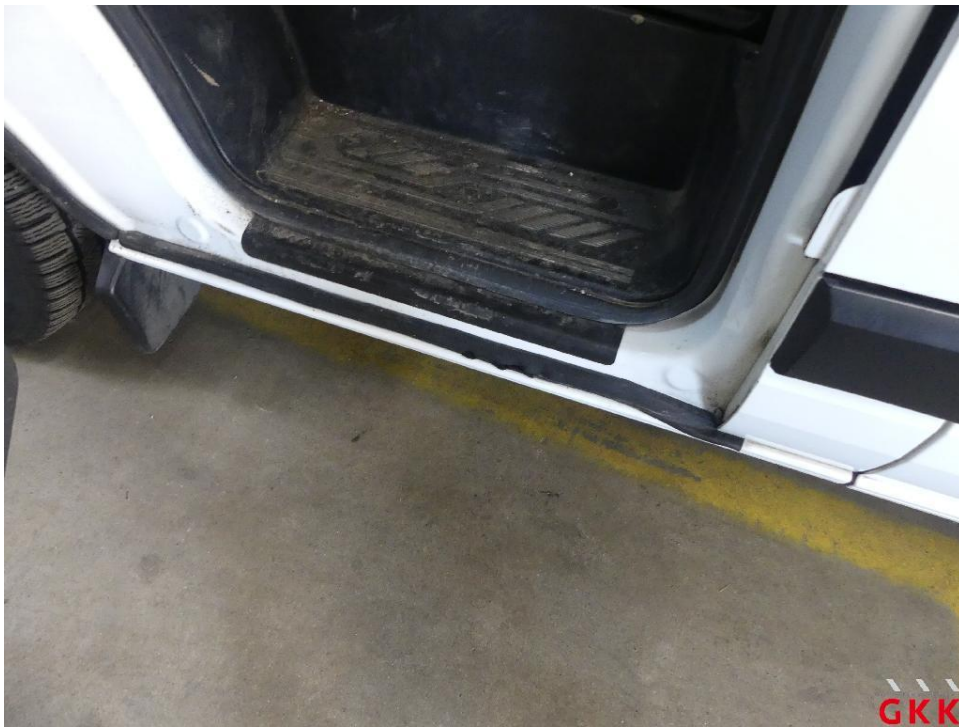
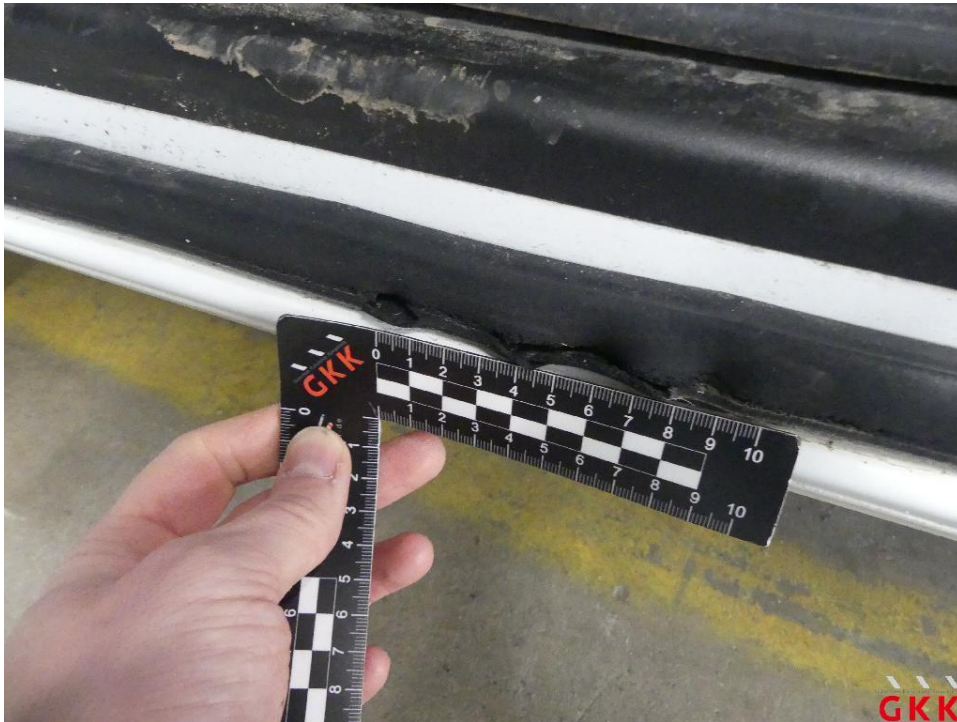
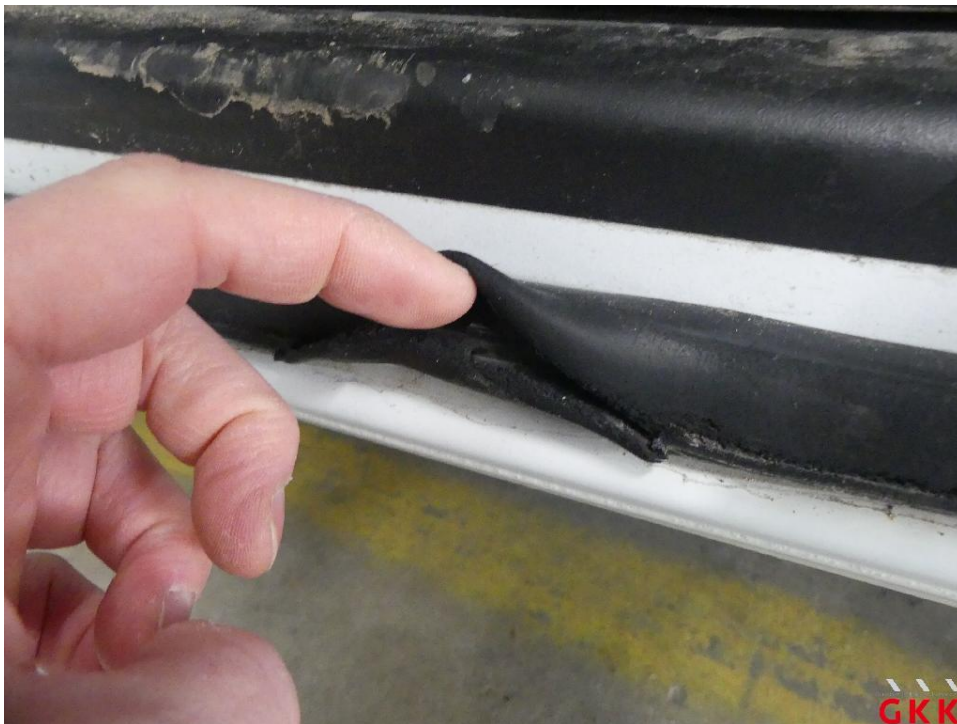
Wertbeeinflussende Faktoren		
Seite links (Angaben ohne MwSt.)	Reparaturkosten	MW
Tür vorne links, verkratzt, Gebrauchsspur	0,00 €	0,00 €
Tür vorne links Dichtung -Einstieg-, gerissen, ersetzen (Bild 20, Bild 21, Bild 22)	171,87 €	103,12 €
Seite rechts (Angaben ohne MwSt.)	Reparaturkosten	MW
Seitenwand rechts, beschädigt, instand setzen - lackieren (Bild 14, Bild 15, Bild 16)	1014,15 €	640,39 €
Tür hinten rechts, verkratzt, Gebrauchsspur	0,00 €	0,00 €
Tür vorne rechts, verkratzt, Gebrauchsspur	0,00 €	0,00 €
Heck (Angaben ohne MwSt.)	Reparaturkosten	MW
Hecktür rechts, Reparaturmangel, polieren (Bild 23, Bild 24, Bild 25)	159,52 €	159,52 €
Reifen, Felgen, Radkappen (Angaben ohne MwSt.)	Reparaturkosten	MW
Satz Sommerreifen, fehlt, ersetzen	775,33 €	775,33 €
Interieur (Angaben ohne MwSt.)	Reparaturkosten	MW
Sitz vorne links Bezug Sitzkissen -Stoff-, Brandloch, Smartrepair (Bild 17, Bild 18, Bild 19)	120,00 €	120,00 €

Bild 20 Tür vorne links, Dichtung -Einstieg-, gerissen, ersetzen

Bild 21 Tür vorne links, Dichtung -Einstieg-, gerissen, ersetzen

Bild 22 Tür vorne links, Dichtung -Einstieg-, gerissen, ersetzen

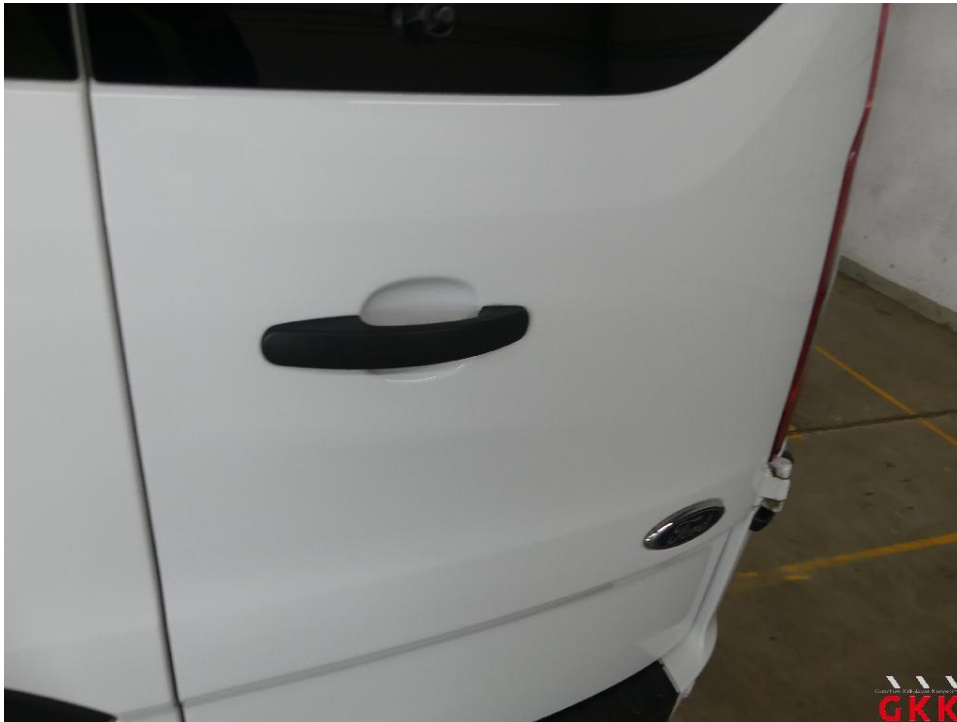
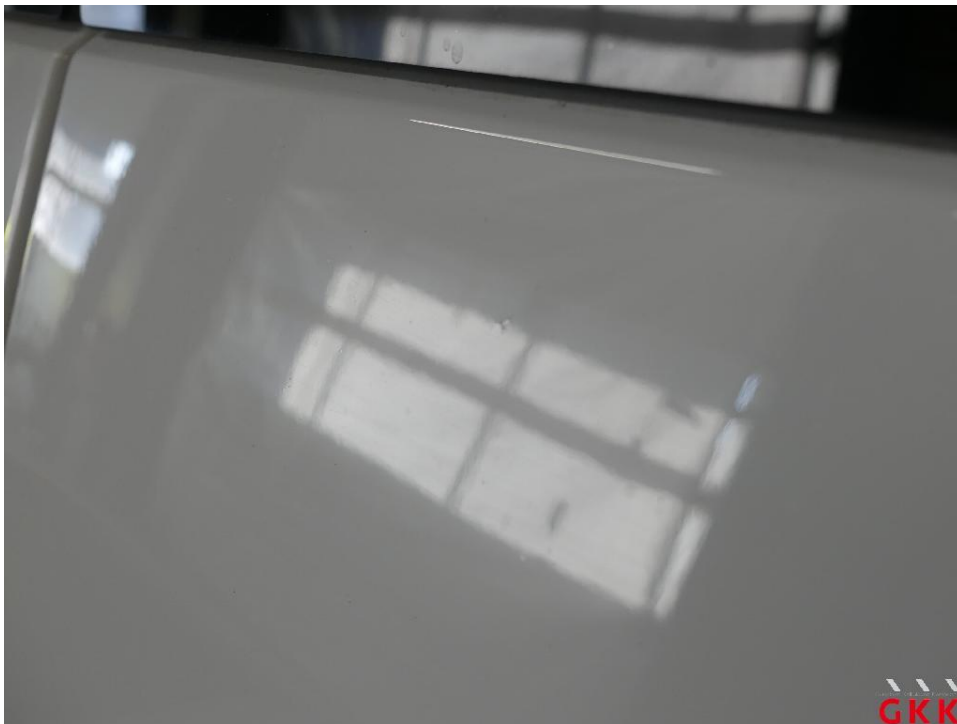
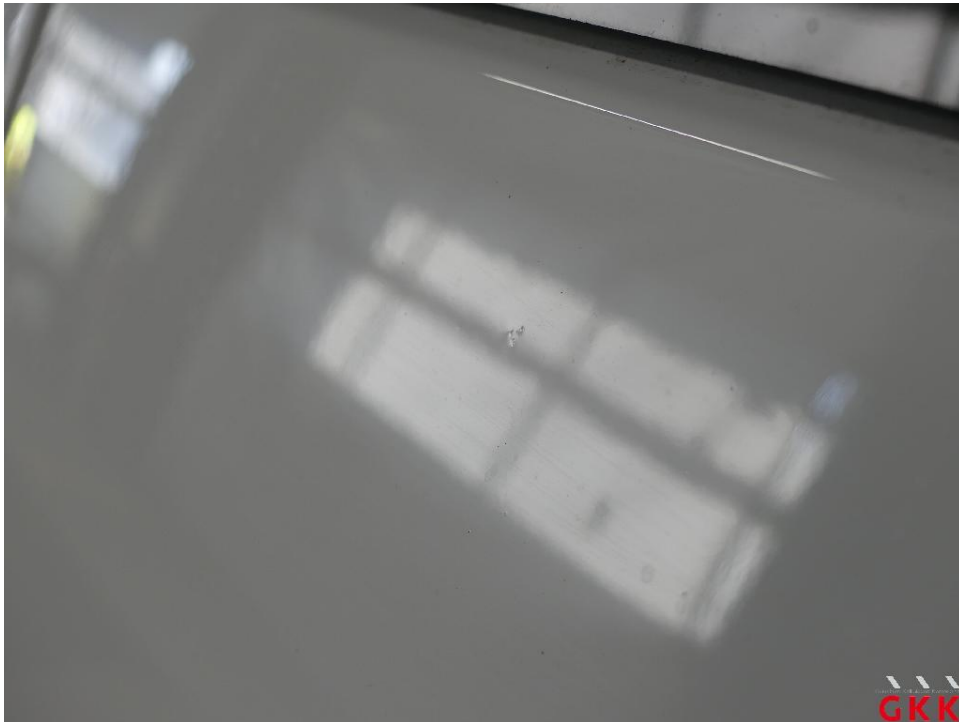
Vorschaden	Der Vorschaden wurde fach- und sachgerecht behoben	Feststellung
Motorhaube beschädigt	Ja	
Hecktür rechts Unfallschaden	Nein	Lackeinschlüsse

Bild 23 Hecktür rechts, Reparaturmangel, polieren

Bild 24 Hecktür rechts, Reparaturmangel, polieren

Bild 25 Hecktür rechts, Reparaturmangel, polieren
