## Zustandsbericht

<b>Kunde :</b>	<b>Allane SE HCBE</b>	<b>Amtl. Kennzeichen :</b>	<b>CHA-EK62E</b>
<b>Berichtsnummer :</b>	<b>0000000823099-DE968</b>		
<b>Referenznummer:</b>	<b>30871942</b>

#### Hyundai Ioniq 5 (05.2021->) Uniq Elektro 4WD

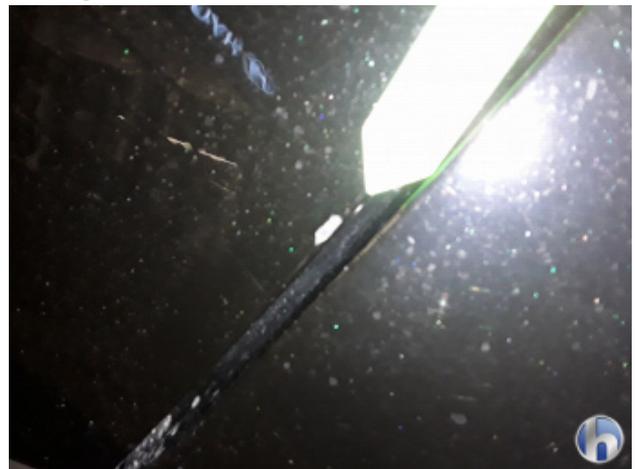
<b>Karosserie außen</b>		
	<b>Bauteil</b>	<b>Schaden</b>	<b>Rep.-Art</b>
1.	Tür Hinten - Links	Kratzer	Smart Repair

1. Tür Hinten - Links  
Kratzer - Smart Repair
