## Zustandsbericht

<b>Kunde :</b>	<b>Allane SE HCBE</b>	<b>Amtl. Kennzeichen :</b>	<b>BIR-NU 54E</b>
<b>Berichtsnummer :</b>	<b>000000828687-DE968</b>		
<b>Referenznummer:</b>	<b>30896996</b>

#### Hyundai Ioniq 5 (05.2021->) Uniq Elektro 4WD

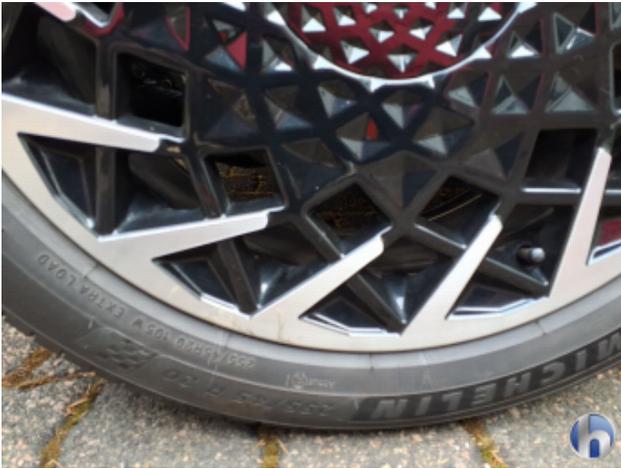
Bauteil	Schaden	Rep.-Art
1.	Felge Hinten - Rechts	Gebrauchsspuren	Ohne Reparatur

1. Felge Hinten - Rechts  
Gebrauchsspuren - Ohne Reparatur
