## Wertgutachten

<b>Ihr Auftrag vom</b>	12.02.2025 durch Raiffeisen-Impuls Fuhrparkmanagement GmbH & Co. KG
<b>Besichtigungsort</b>	36272 Niederaula, Industriestraße 11
<b>Besichtigungsdatum</b>	17.02.2025
<b>Referenznummern</b>	0002048151

<b>Fahrzeugident.-Nr.</b>	<b>WF01XXTTG1LL45534</b>		
<b>Fahrzeugart</b>	PKW - Mehrzweckfahrzeug	<b>Farbton / Lackart</b>	Frost-Weiß / Uni
<b>Hersteller</b>	Ford	<b>Nächste HU</b>	12/2025
<b>Typ / Verkaufsbez.</b>	Transit Custom 2.0 TDCi 320 L1 Trend	<b>Laufleistung abgelesen</b>	93.734 km
<b>Erstzulassung</b>	14.12.2020	<b>Emissionsklasse</b>	Euro 6
<b>Getriebe / Gänge</b>	Manuell / 6	<b>Sitzplätze / Türen</b>	9 / 5
<b>Achsen / angetrieben</b>	2 / 1	<b>Anzahl Besitzer</b>	unbekannt
<b>Motorart</b>	Reihenmotor / Diesel	<b>Hubraum / Nennleistung</b>	1.997 ccm / 77 KW
<b>Antriebsart</b>	Frontantrieb

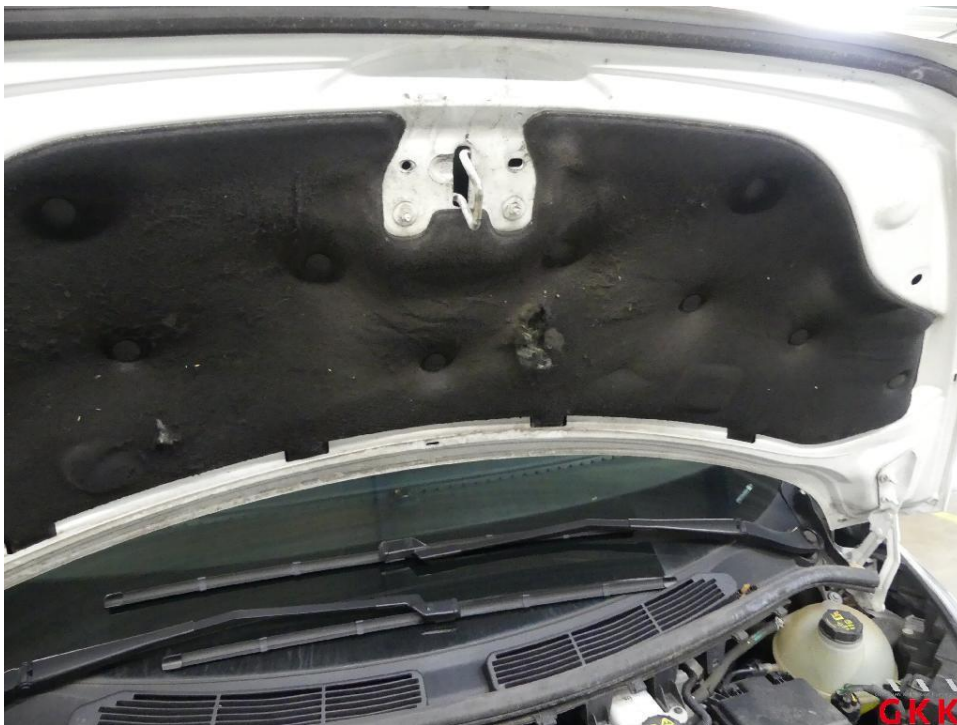
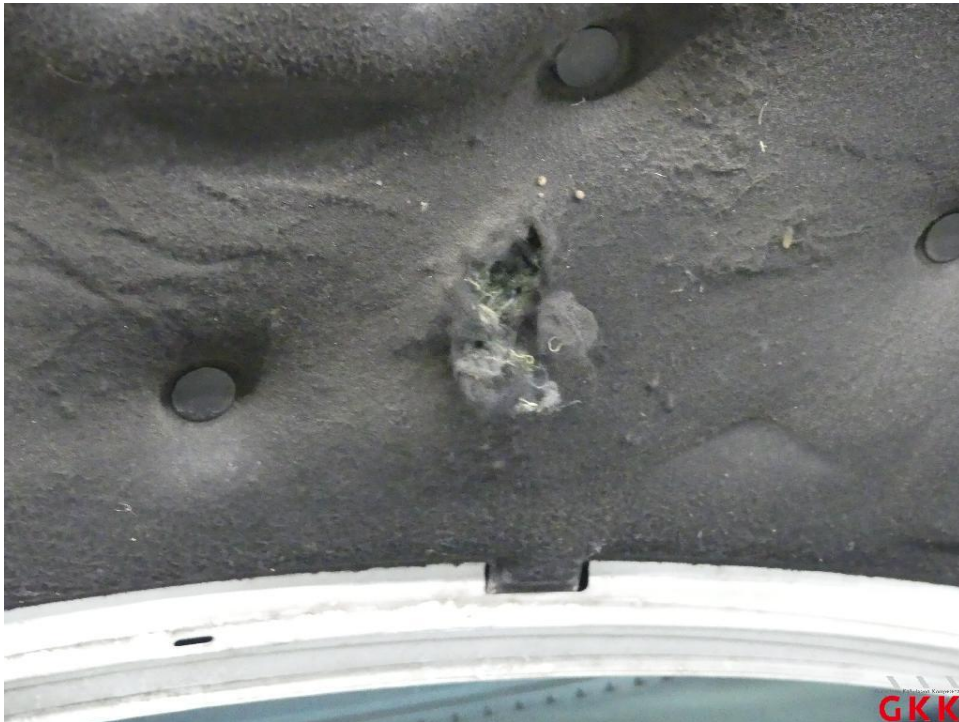
Bild 14 Motorhaube, Dämmmatte, beschädigt, ersetzen

Bild 15 Motorhaube, Dämmmatte, beschädigt, ersetzen

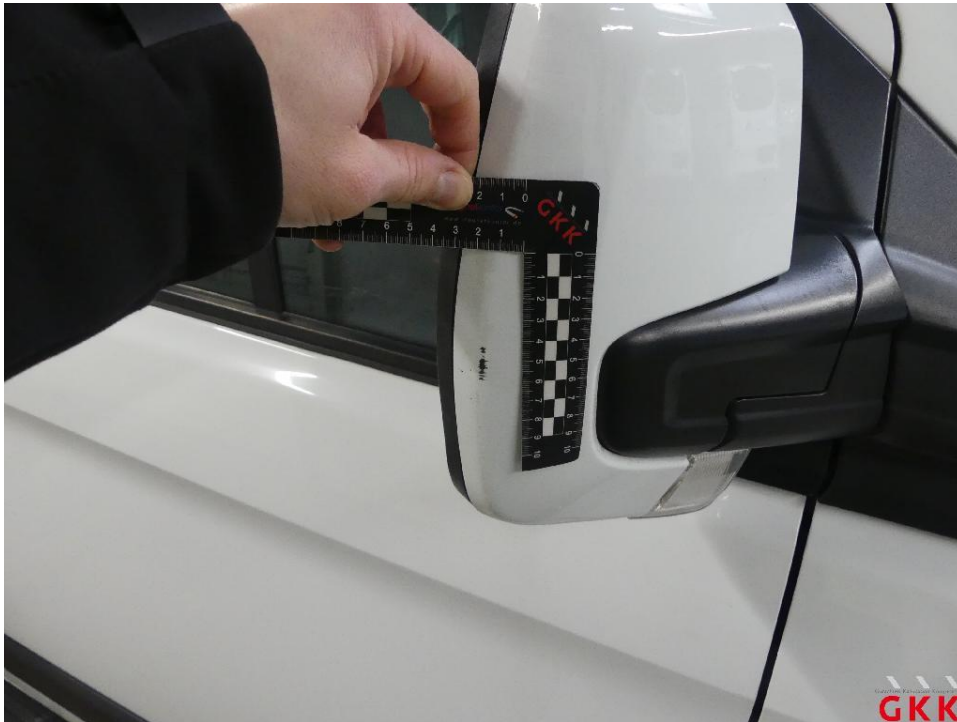
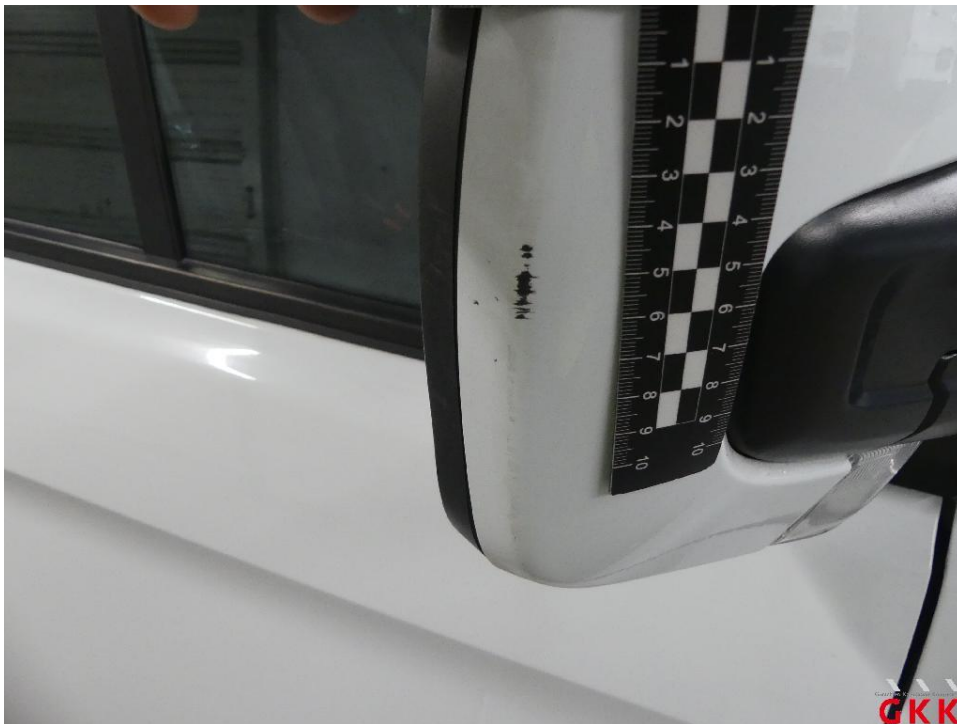
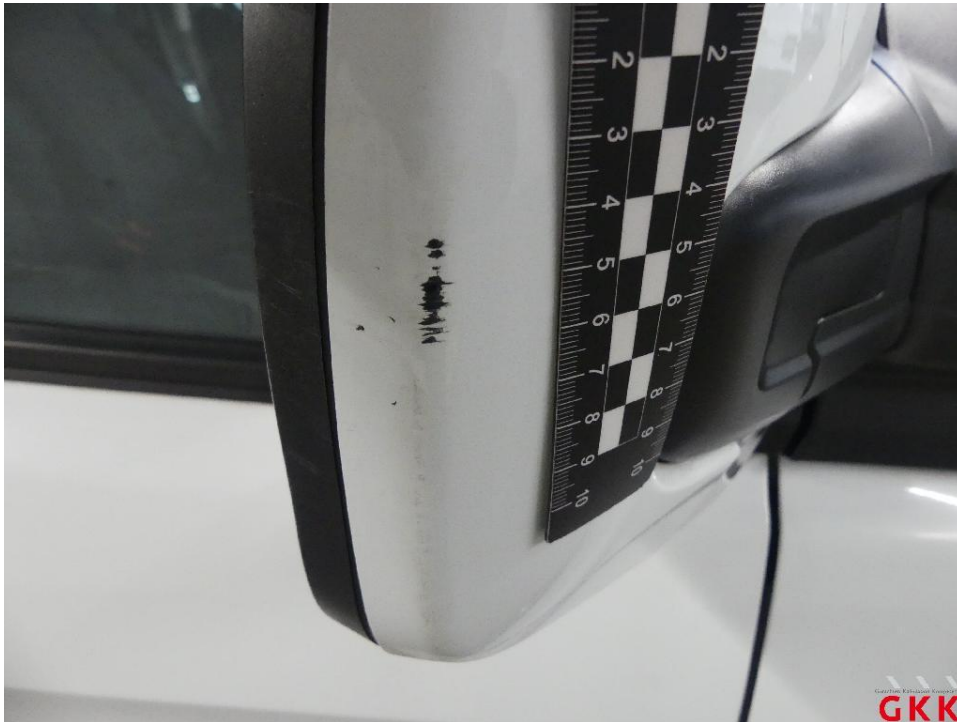
<b>Wertbeeinflussende Faktoren</b>		
<b>Dach</b> (Angaben ohne MwSt.)	Reparaturkosten	MW
Dach, beschädigt, instand setzen - lackieren (Bild 26, Bild 27, Bild 28)	1962,35 €	1222,86 €
<b>Seite links</b> (Angaben ohne MwSt.)	Reparaturkosten	MW
Tür vorne links Kante, verkratzt, auslegen, schleifen, polieren (Bild 43, Bild 44, Bild 45)	116,38 €	116,38 €
Tür vorne links Innenverkleidung -Abdeckung-, verkratzt, ersetzen (Bild 46, Bild 47, Bild 48)	437,48 €	240,61 €
Seitenwand links, beschädigt, instand setzen - lackieren (Bild 40, Bild 41, Bild 42)	1312,22 €	757,61 €
<b>Seite rechts</b> (Angaben ohne MwSt.)	Reparaturkosten	MW
Seitenwand rechts, beschädigt, instand setzen - lackieren (Bild 31, Bild 32, Bild 33)	682,48 €	411,26 €
Tür hinten rechts, verkratzt, Gebrauchsspur	0,00 €	0,00 €
Tür vorne rechts, verkratzt, Gebrauchsspur	0,00 €	0,00 €
Spiegelgehäuse rechts Kappe -lackiert-, verkratzt, lackieren ohne LV (Bild 19, Bild 20, Bild 21)	94,41 €	51,93 €

Bild 19 Spiegelgehäuse rechts, Kappe -lackiert-, verkratzt, lackieren ohne LV

Bild 20 Spiegelgehäuse rechts, Kappe -lackiert-, verkratzt, lackieren ohne LV

Bild 21 Spiegelgehäuse rechts, Kappe -lackiert-, verkratzt, lackieren ohne LV

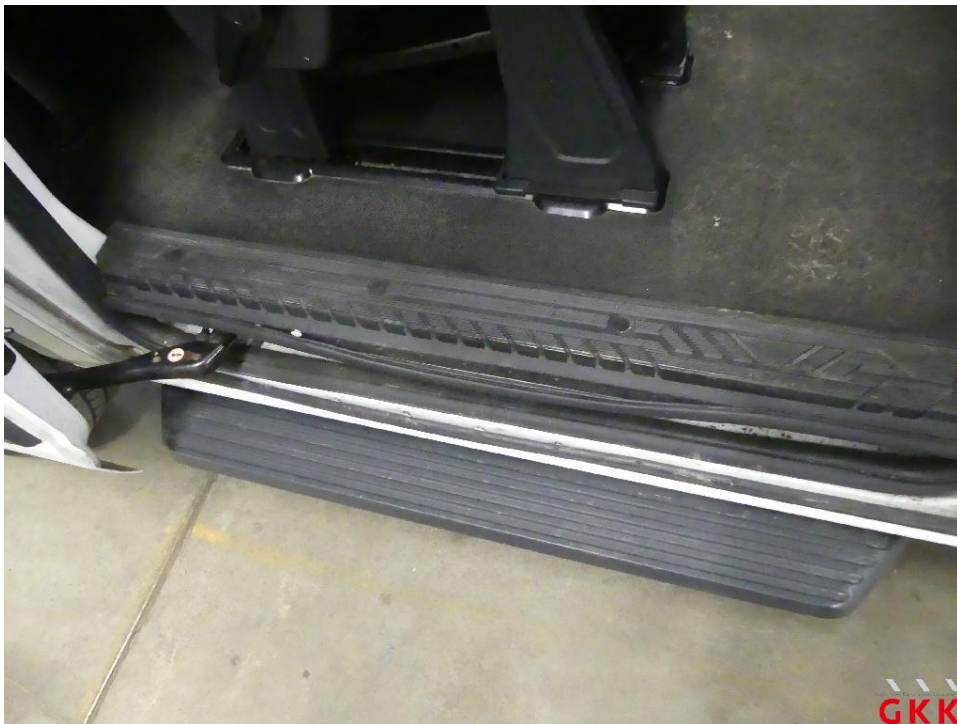
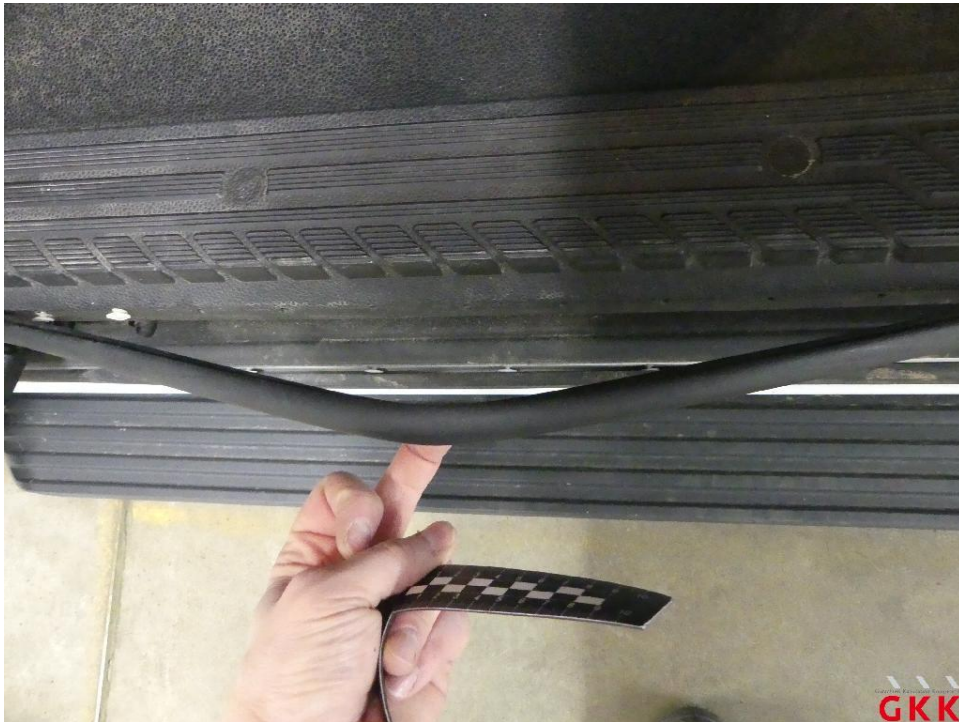
Schiebetür rechts Dichtung -Einstieg-, lose, ersetzen (Bild 22, Bild 23)	161,16 €	88,64 €
Schiebetür rechts Dichtung -Einstieg-, lose, ersetzen (Bild 24, Bild 25)	161,16 €	88,64 €
<b>Heck</b> (Angaben ohne MwSt.)	Reparaturkosten	MW
Stoßfänger hinten Ecke rechts -lackiert-, beschädigt, ersetzen (Bild 34, Bild 35, Bild 36)	638,34 €	351,09 €
Stoßfänger hinten Verkleidung -unlackiert-, beschädigt, instand setzen (Bild 37, Bild 38, Bild 39)	79,76 €	79,76 €
<b>Reifen, Felgen, Radkappen</b> (Angaben ohne MwSt.)	Reparaturkosten	MW
Reifen vorn links und rechts, falsche Reifenart, ersetzen (Bild 49)	435,52 €	435,52 €
<b>Interieur</b> (Angaben ohne MwSt.)	Reparaturkosten	MW
Sitz hinten rechts Griff, beschädigt, ersetzen (Bild 29, Bild 30)	128,91 €	70,90 €
<b>Ohne Zuordnung</b> (Angaben ohne MwSt.)	Reparaturkosten	MW
Motorhaube Dämmmatte, beschädigt, ersetzen (Bild 14, Bild 15)	119,60 €	65,78 €
Motorraum Dämmmatte, beschädigt, ersetzen (Bild 16, Bild 17, Bild 18)	314,02 €	172,71 €

Bild 22 Schiebetür rechts, Dichtung -Einstieg-, lose, ersetzen

Bild 23 Schiebetür rechts, Dichtung -Einstieg-, lose, ersetzen

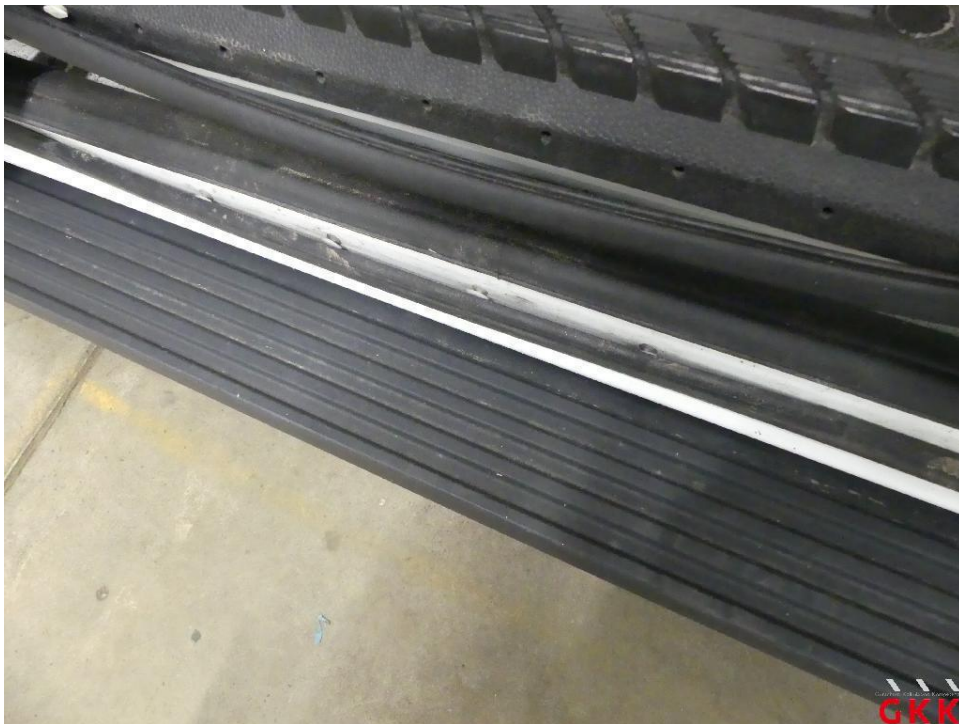
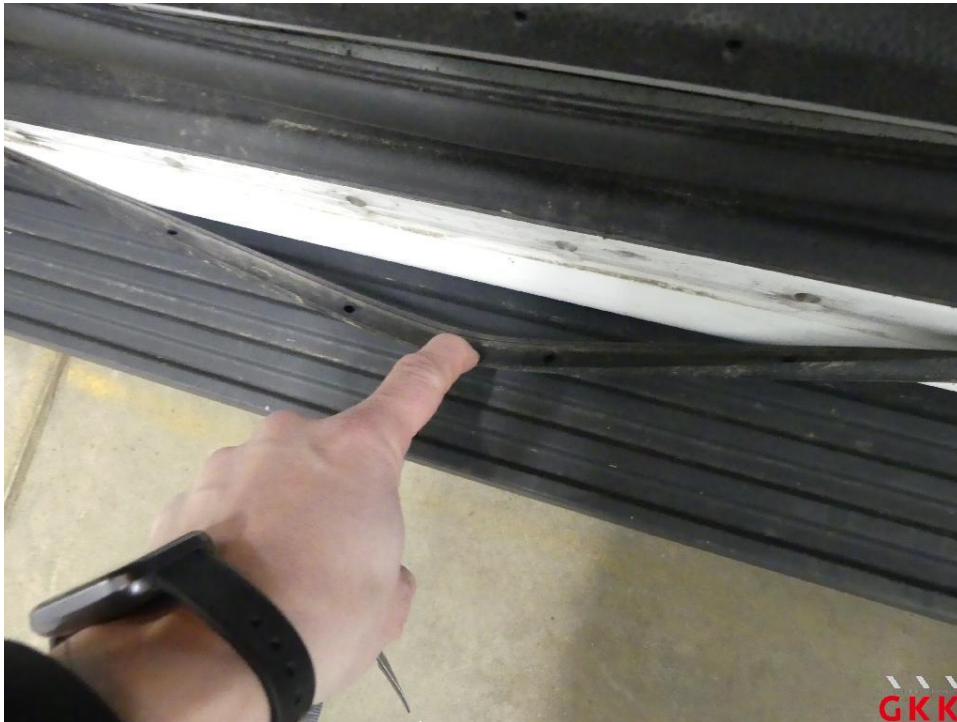
Bild 24 Schiebetür rechts, Dichtung -Einstieg-, lose, ersetzen

Bild 25 Schiebetür rechts, Dichtung -Einstieg-, lose, ersetzen

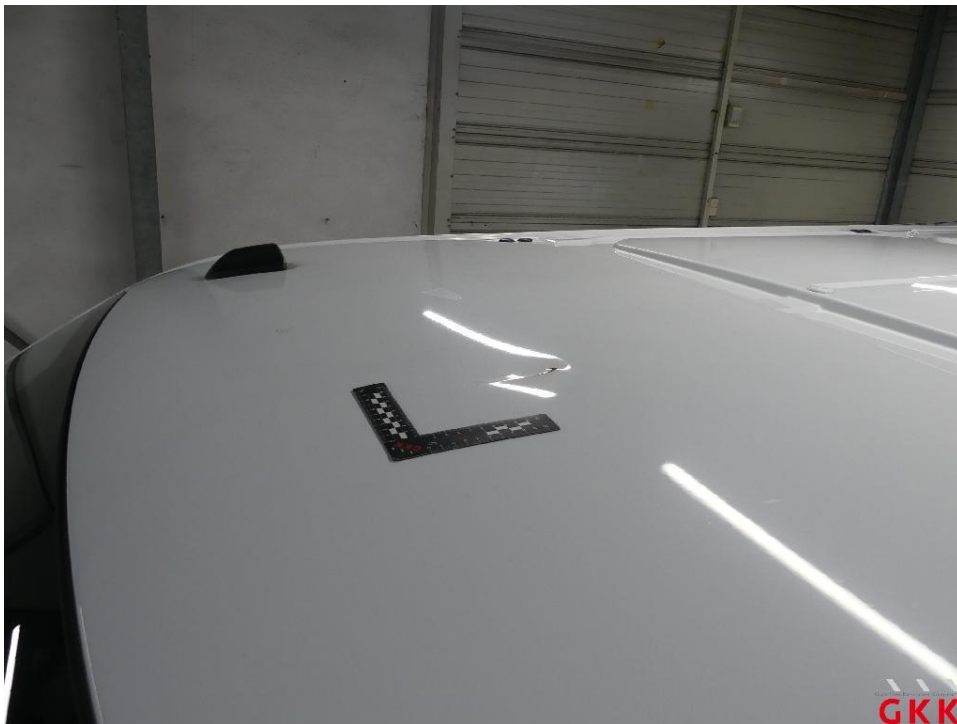
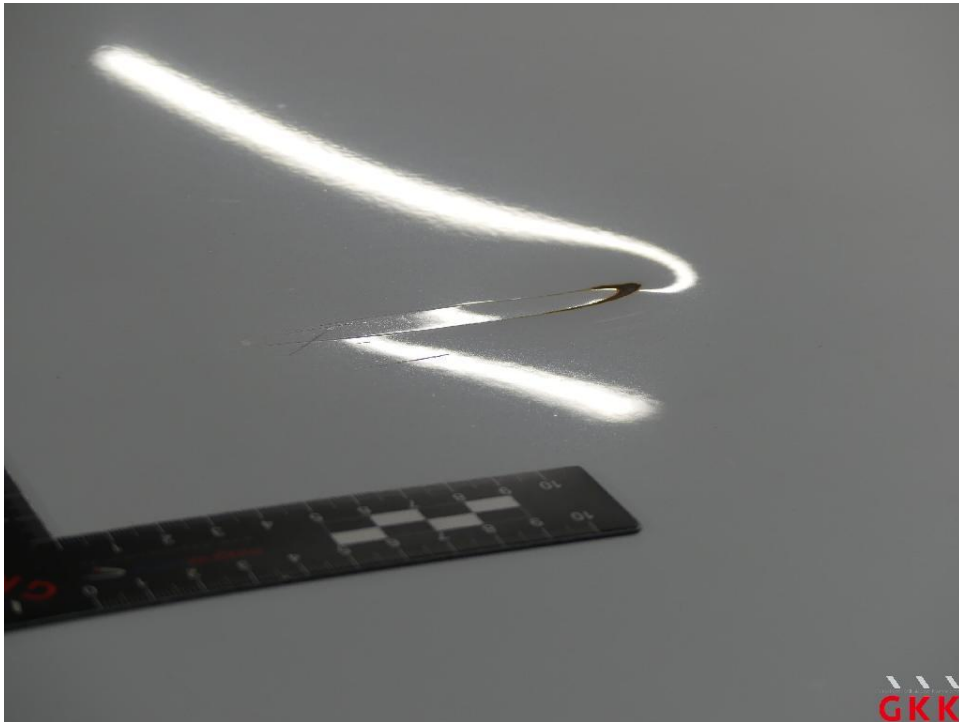
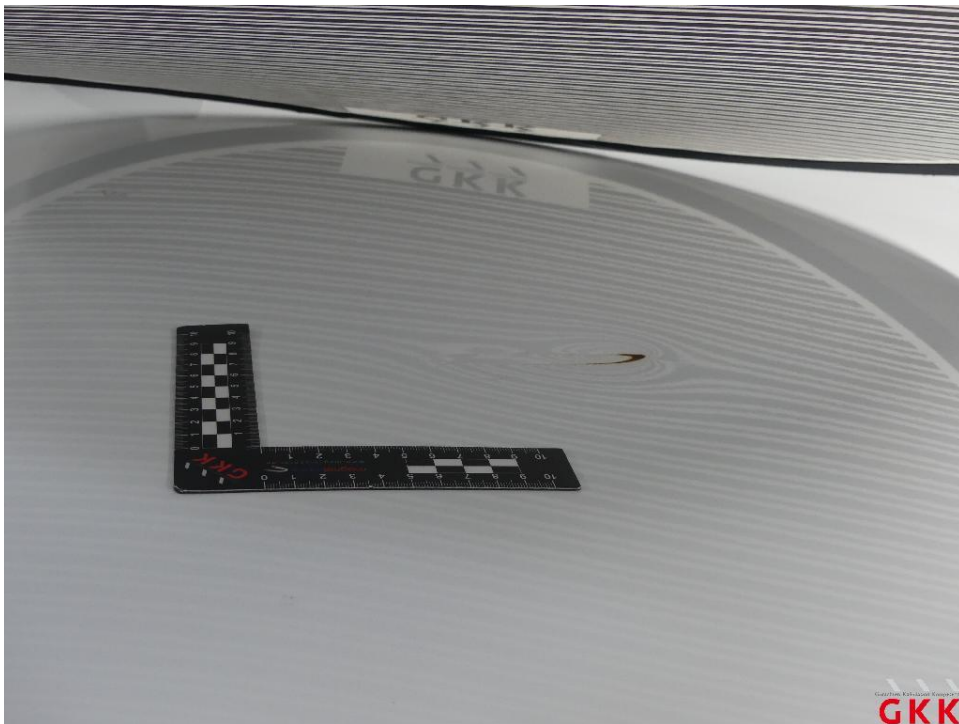
Bild 26 Dach, beschädigt, instand setzen - lackieren

Bild 27 Dach, beschädigt, instand setzen - lackieren

Bild 28 Dach, beschädigt, instand setzen - lackieren

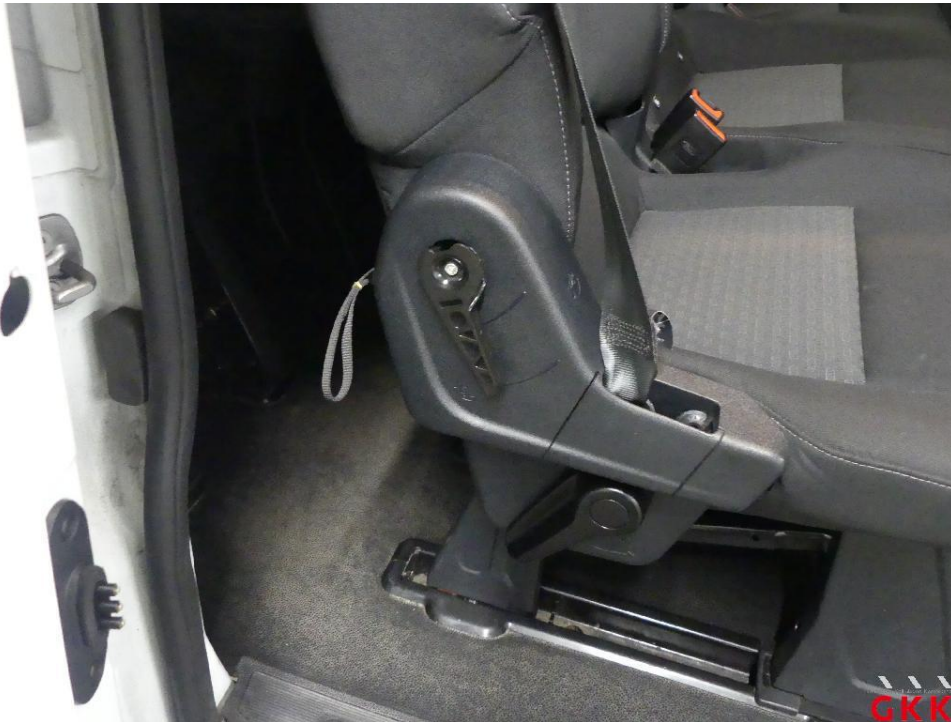
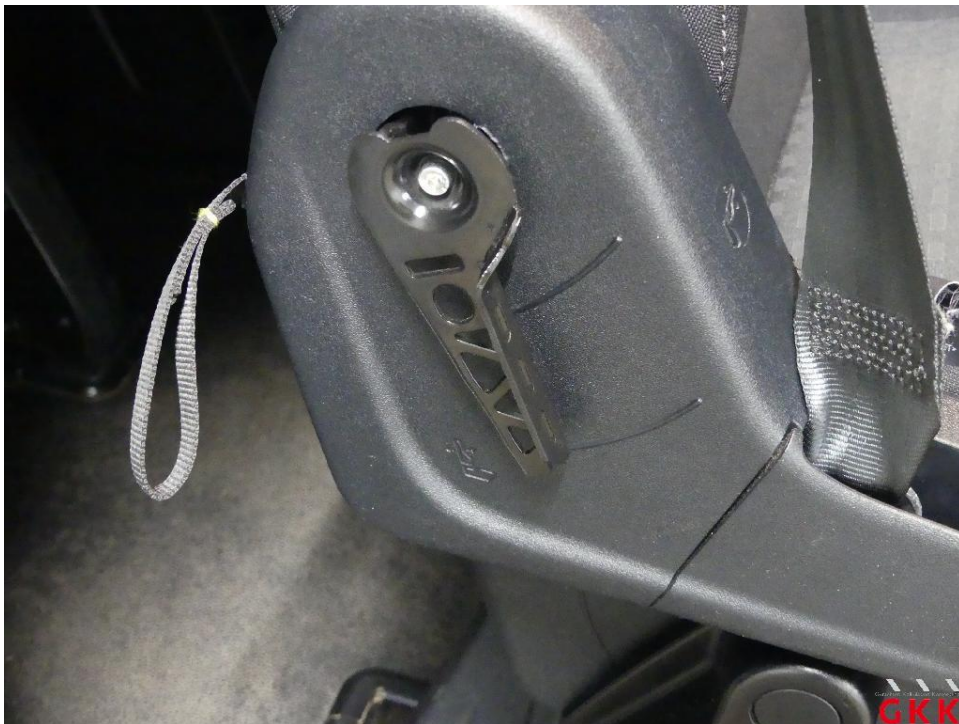
Bild 29 Sitz hinten rechts, Griff, beschädigt, ersetzen

Bild 30 Sitz hinten rechts, Griff, beschädigt, ersetzen

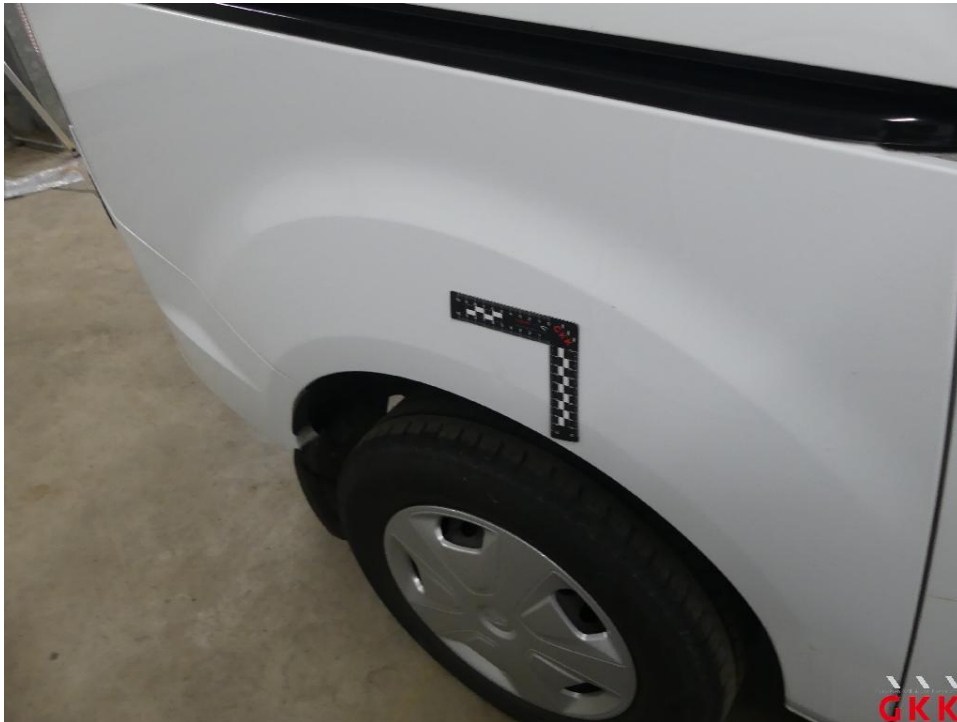
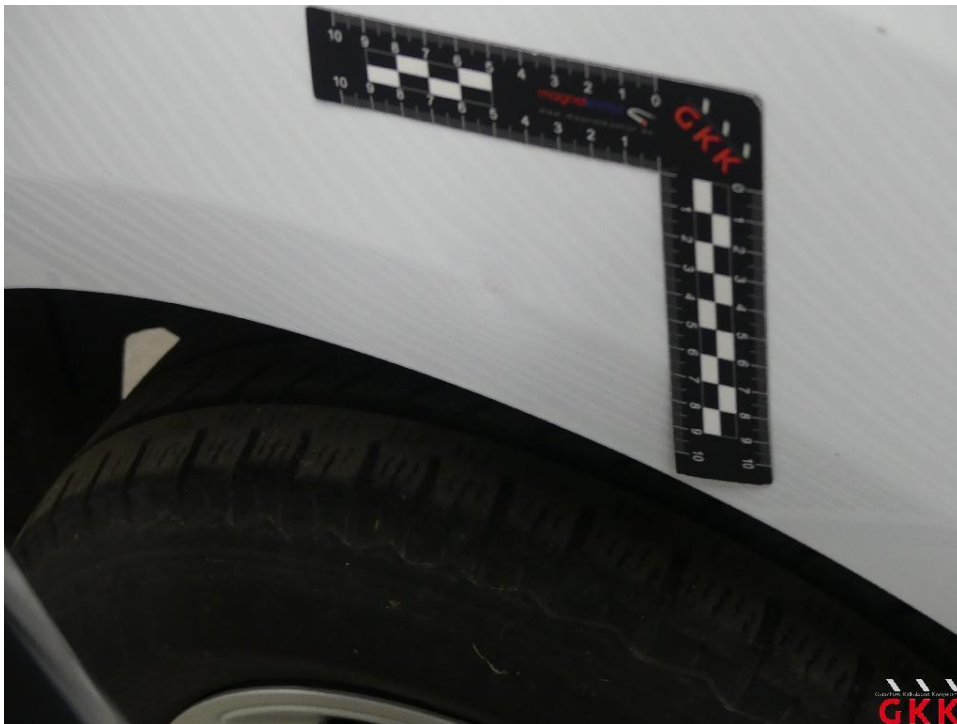
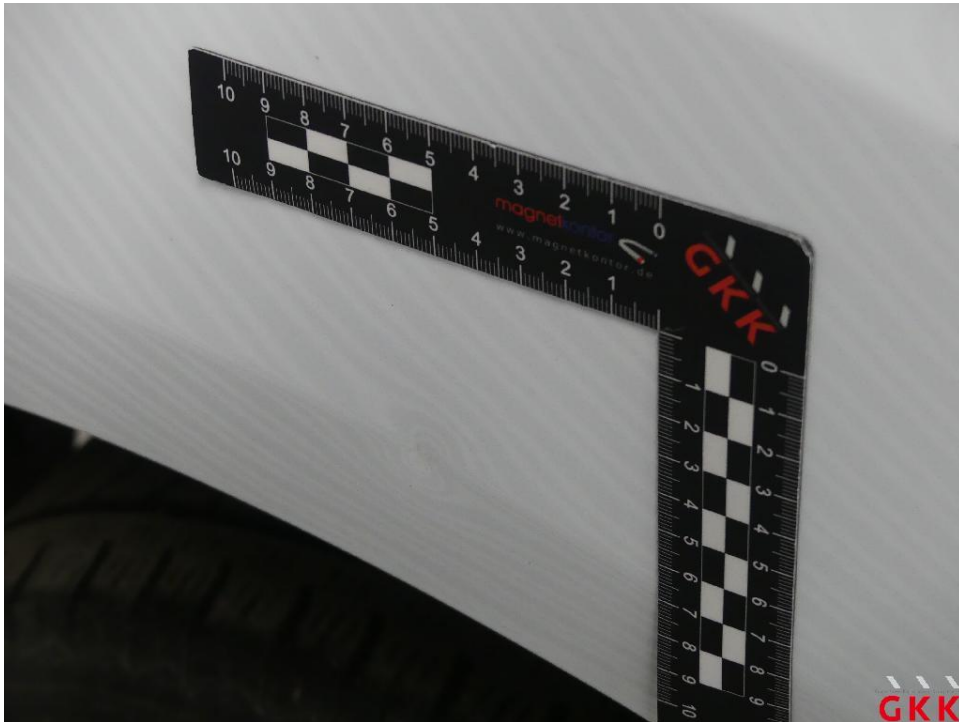
Bild 31 Seitenwand rechts, beschädigt, instand setzen - lackieren

Bild 32 Seitenwand rechts, beschädigt, instand setzen - lackieren

Bild 33 Seitenwand rechts, beschädigt, instand setzen - lackieren

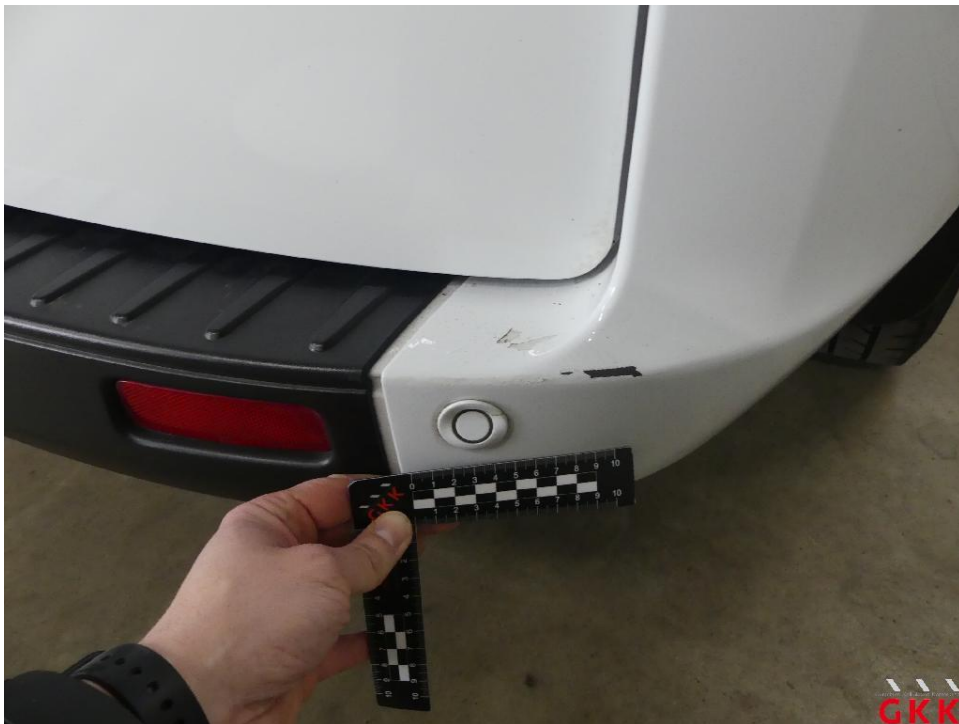
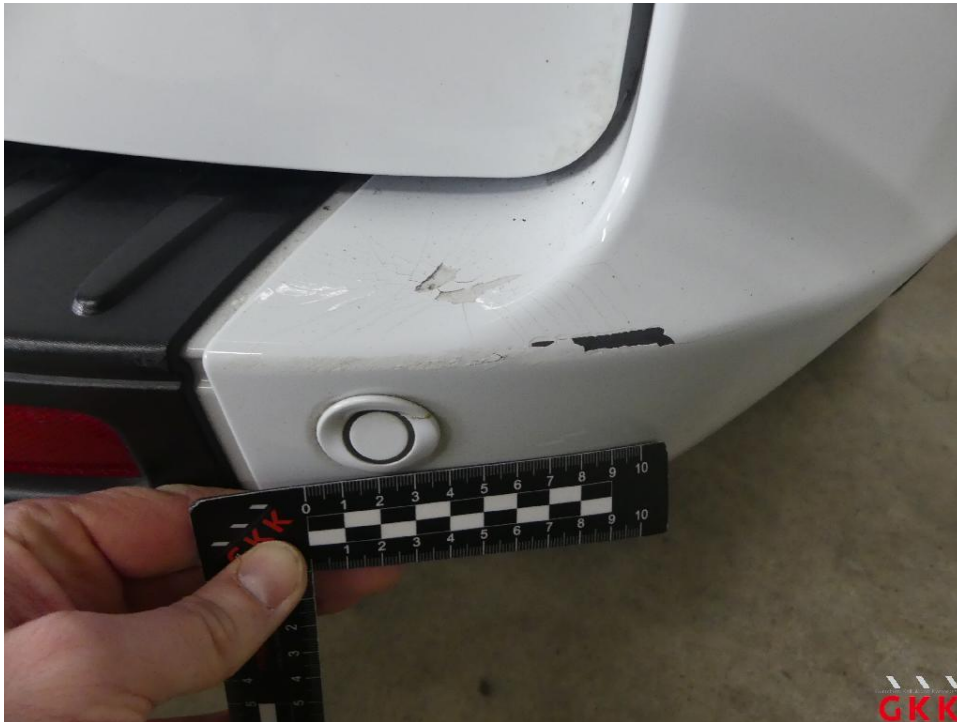
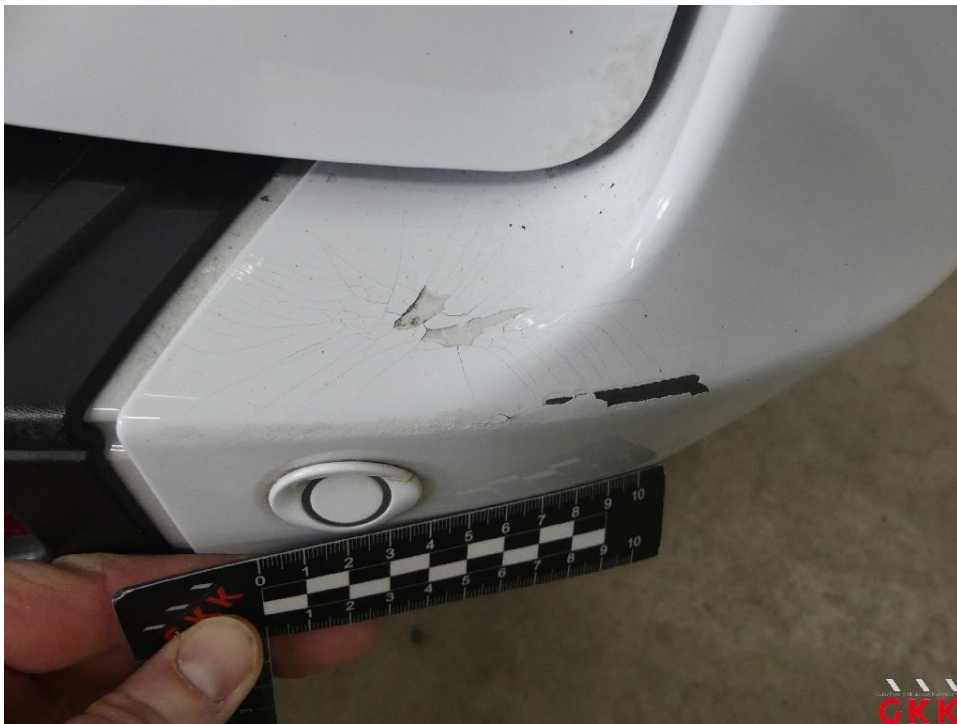
Bild 34 Stoßfänger hinten, Ecke rechts -lackiert-, beschädigt, ersetzen

Bild 35 Stoßfänger hinten, Ecke rechts -lackiert-, beschädigt, ersetzen

Bild 36 Stoßfänger hinten, Ecke rechts -lackiert-, beschädigt, ersetzen

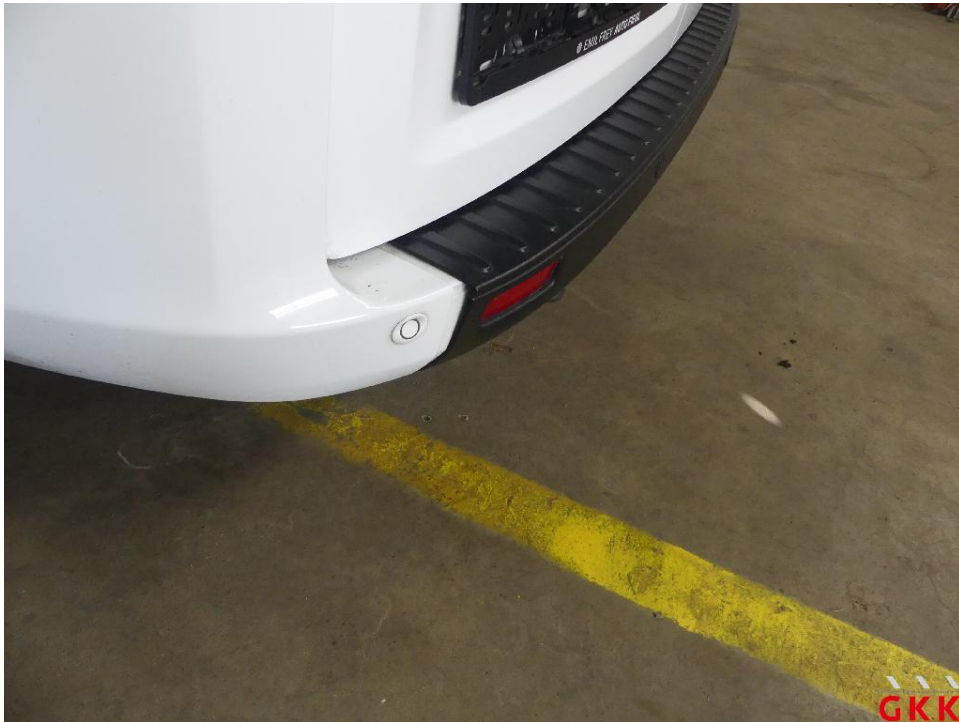
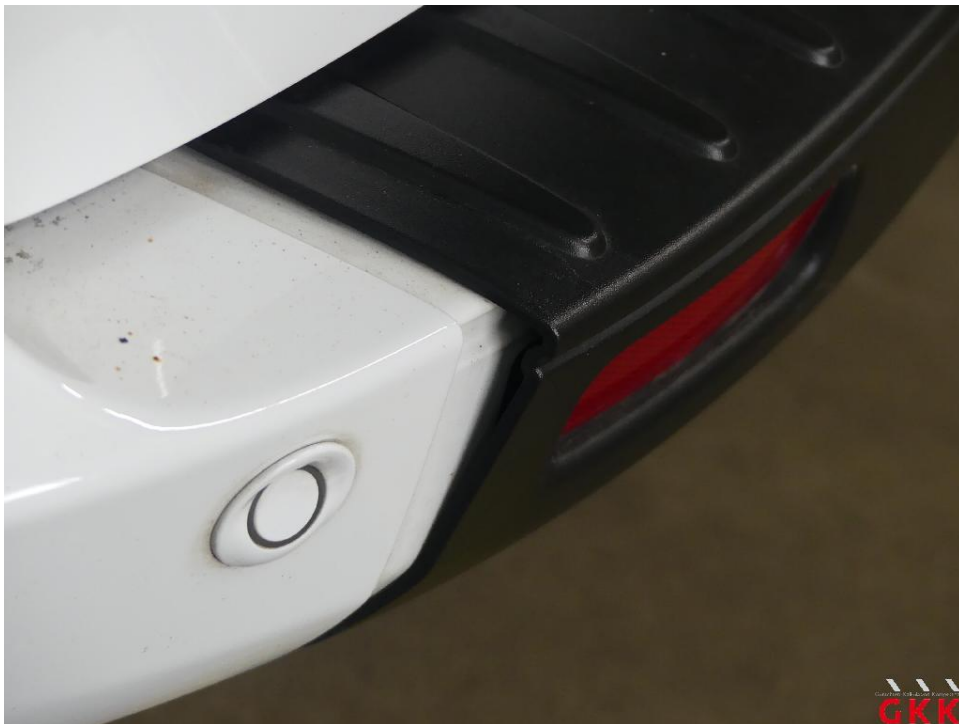
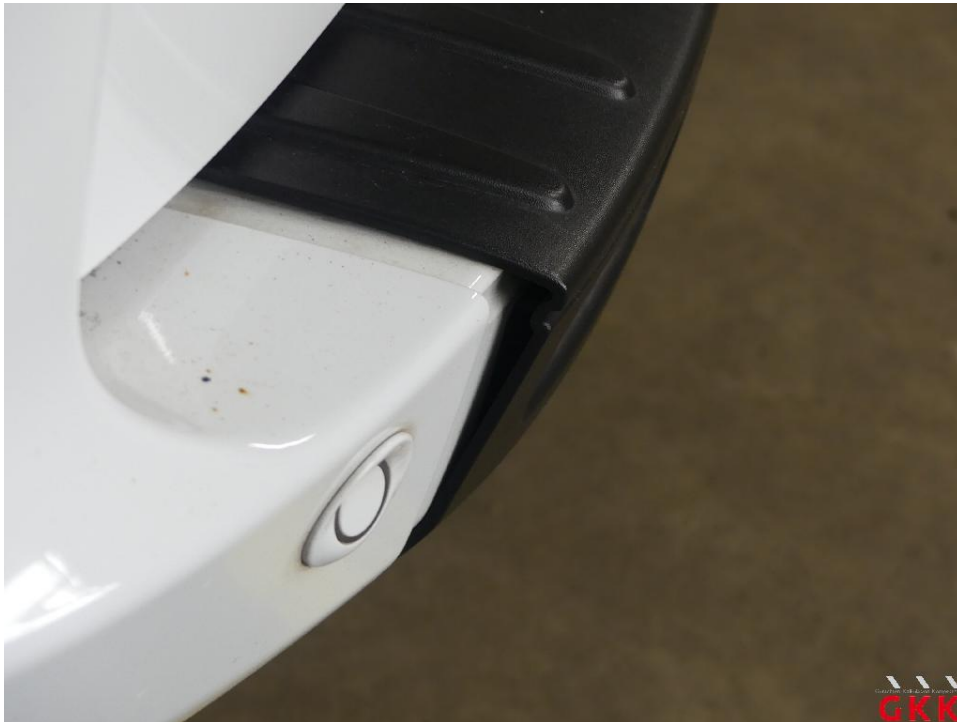
Bild 37 Stoßfänger hinten, Verkleidung -unlackiert-, beschädigt, instand setzen

Bild 38 Stoßfänger hinten, Verkleidung -unlackiert-, beschädigt, instand setzen

Bild 39 Stoßfänger hinten, Verkleidung -unlackiert-, beschädigt, instand setzen

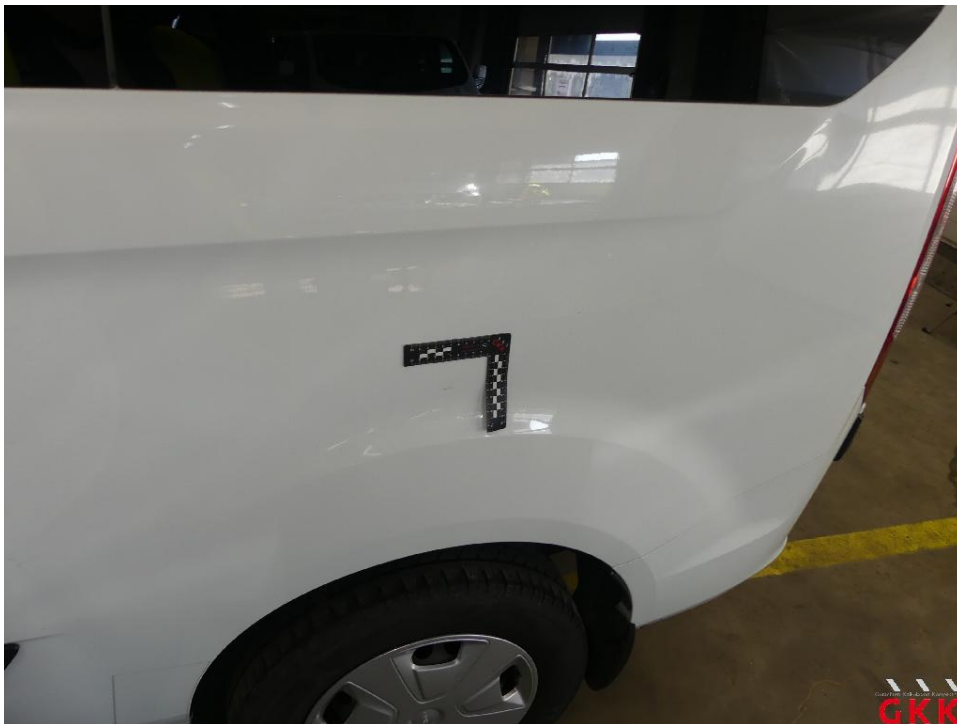
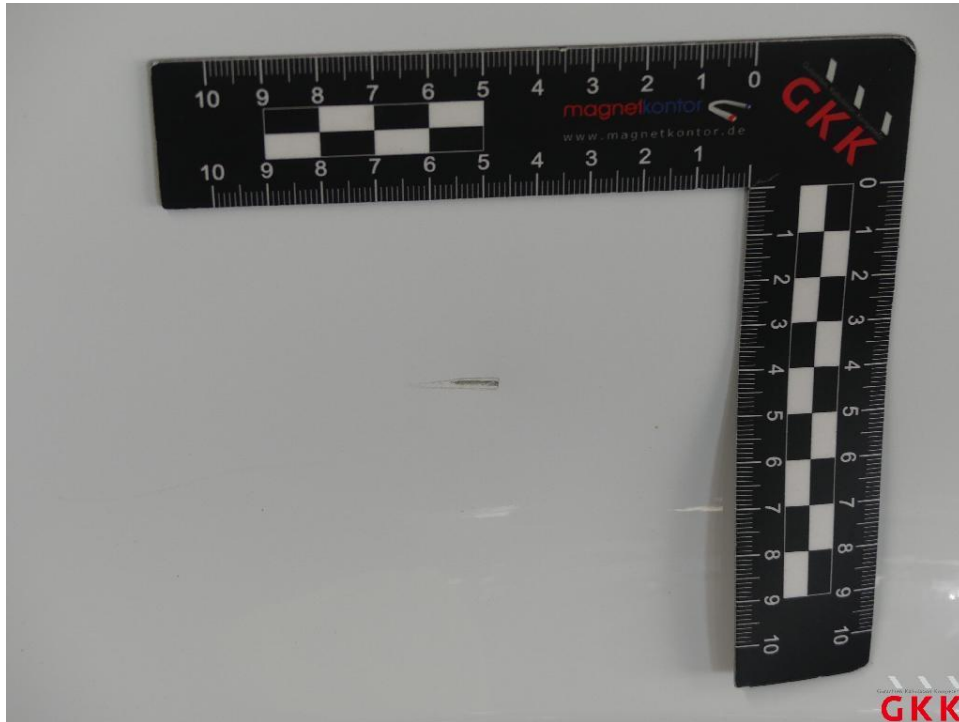
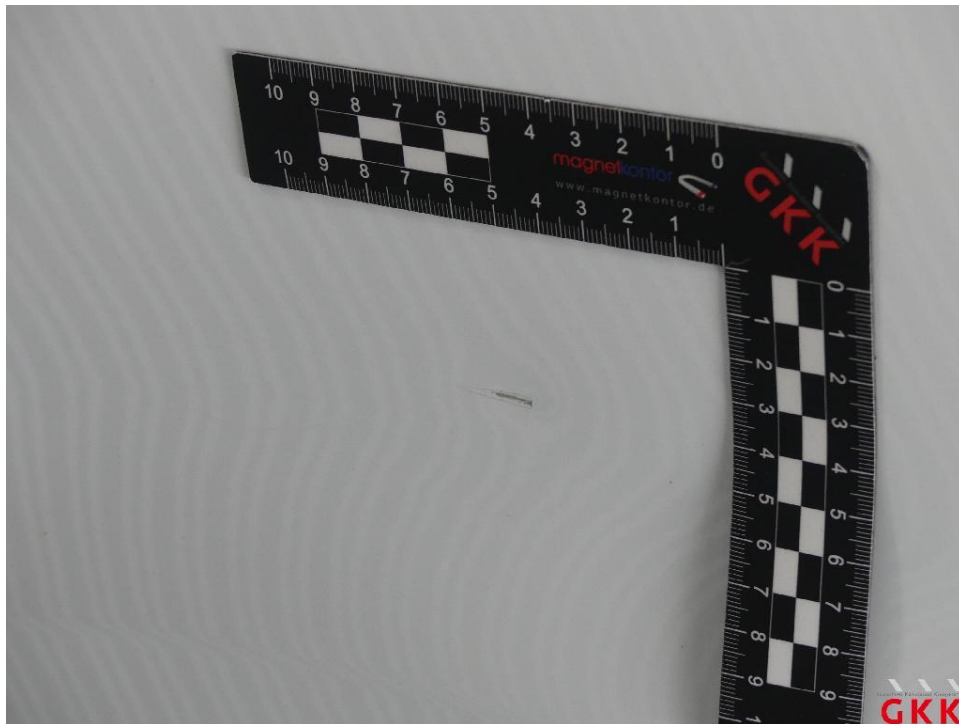
Bild 40 Seitenwand links, beschädigt, instand setzen - lackieren

Bild 41 Seitenwand links, beschädigt, instand setzen - lackieren

Bild 42 Seitenwand links, beschädigt, instand setzen - lackieren

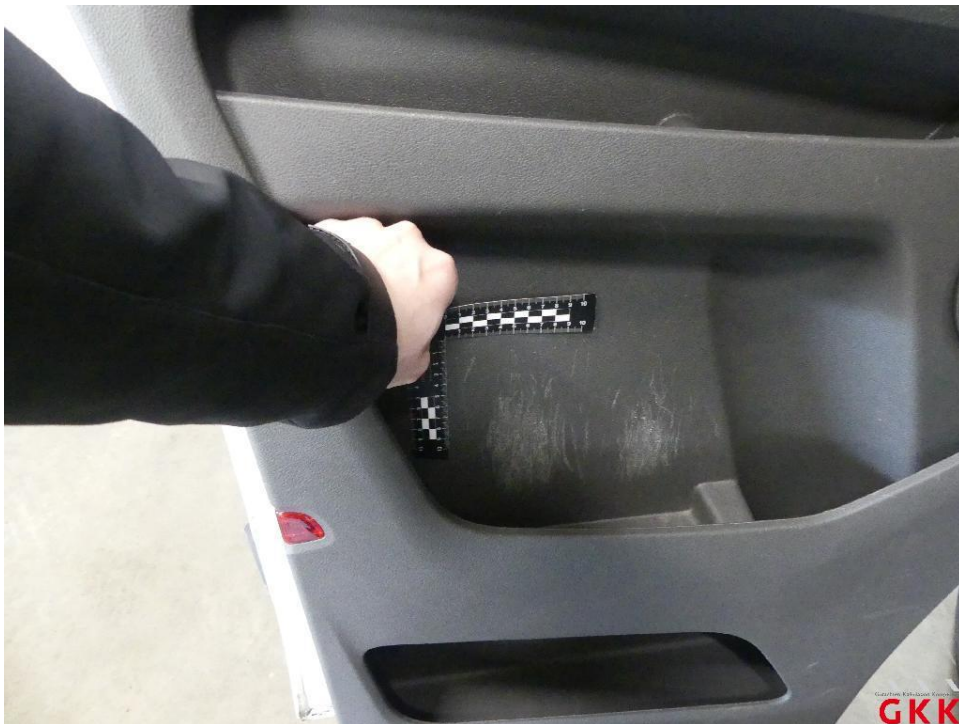
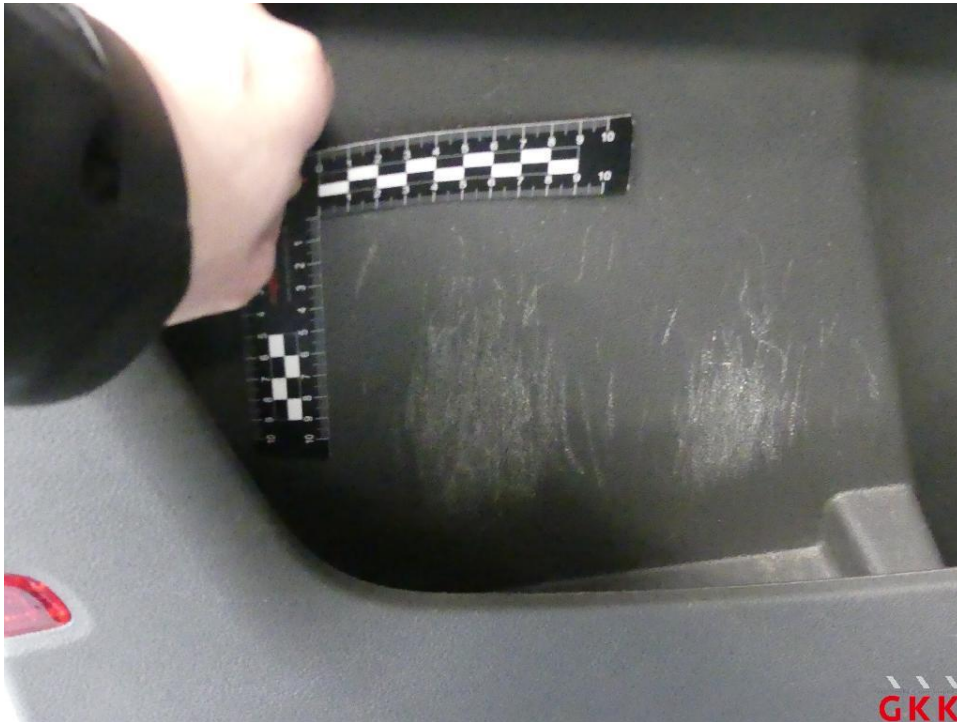
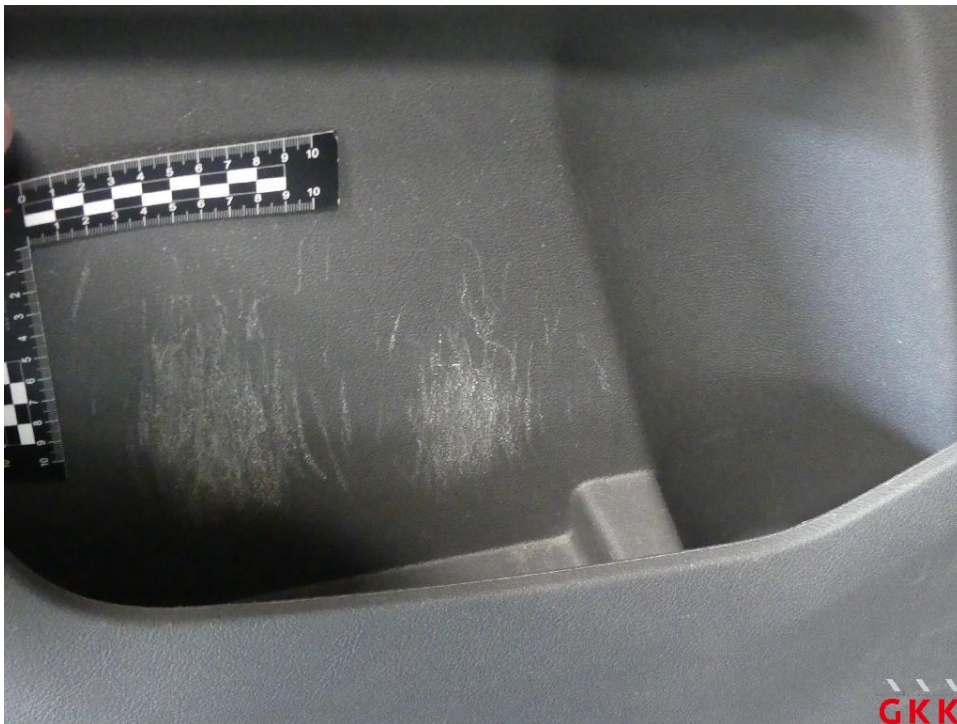
Bild 46 Tür vorne links, Innenverkleidung -Abdeckung-, verkratzt, ersetzen

Bild 47 Tür vorne links, Innenverkleidung -Abdeckung-, verkratzt, ersetzen

Bild 48 Tür vorne links, Innenverkleidung -Abdeckung-, verkratzt, ersetzen

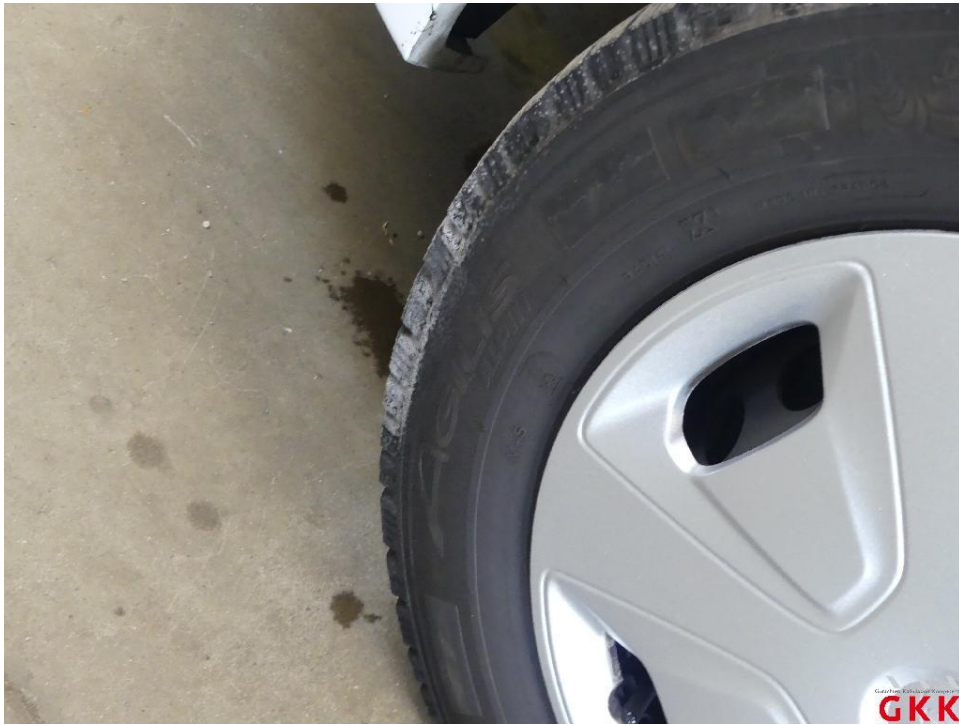
Montierte Räder:					
Position	Reifenart	Felgenart	Hersteller	Dimension	Profiltiefe
vorn links	Winterreifen	Stahlrad	Michelin	215/65 R16C 109/107R	5 mm
vorn rechts	Winterreifen	Stahlrad	Michelin	215/65 R16C 109/107R	5 mm
hinten rechts	Allwetterreifen	Stahlrad	Goodyear	215/65 R16C 109/107R	4 mm
hinten links	Allwetterreifen	Stahlrad	Goodyear	215/65 R16C 109/107R	4 mm
Reservebereifung: Fahrbereifung

Bild 49 Reifen, vorn links und rechts, falsche Reifenart, ersetzen
