## Wertgutachten

<b>Ihr Auftrag vom</b>	17.02.2025 durch Raiffeisen-Impuls Fuhrparkmanagement GmbH & Co. KG
<b>Besichtigungsort</b>	36272 Niederaula, Industriestraße 11
<b>Besichtigungsdatum</b>	20.02.2025
<b>Referenznummern</b>	0002056818

<b>Fahrzeugident.-Nr.</b>	<b>WF0FXXWPMHNL44023</b>		
<b>Fahrzeugart</b>	PKW - SUV / Geländewagen	<b>Farbton / Lackart</b>	Sonnensilber / Metallic
<b>Hersteller</b>	Ford	<b>Nächste HU</b>	keine Angabe
<b>Typ / Verkaufsbez.</b>	Kuga 2.5 Duratec Plug-In Hybrid Titanium X	<b>Laufleistung abgelesen</b>	82.391 km
<b>Erstzulassung</b>	17.02.2022	<b>Emissionsklasse</b>	Euro 6d
<b>Getriebe / Gänge</b>	Automatik (stufenlos) / keine Angabe	<b>Sitzplätze / Türen</b>	5 / 5
<b>Achsen / angetrieben</b>	2 / 1	<b>Anzahl Besitzer</b>	unbekannt
<b>Motorart</b>	Reihenmotor / Benzin / Elektro	<b>Hubraum / Nennleistung</b>	2.488 ccm / 112 KW
<b>Antriebsart</b>	Frontantrieb

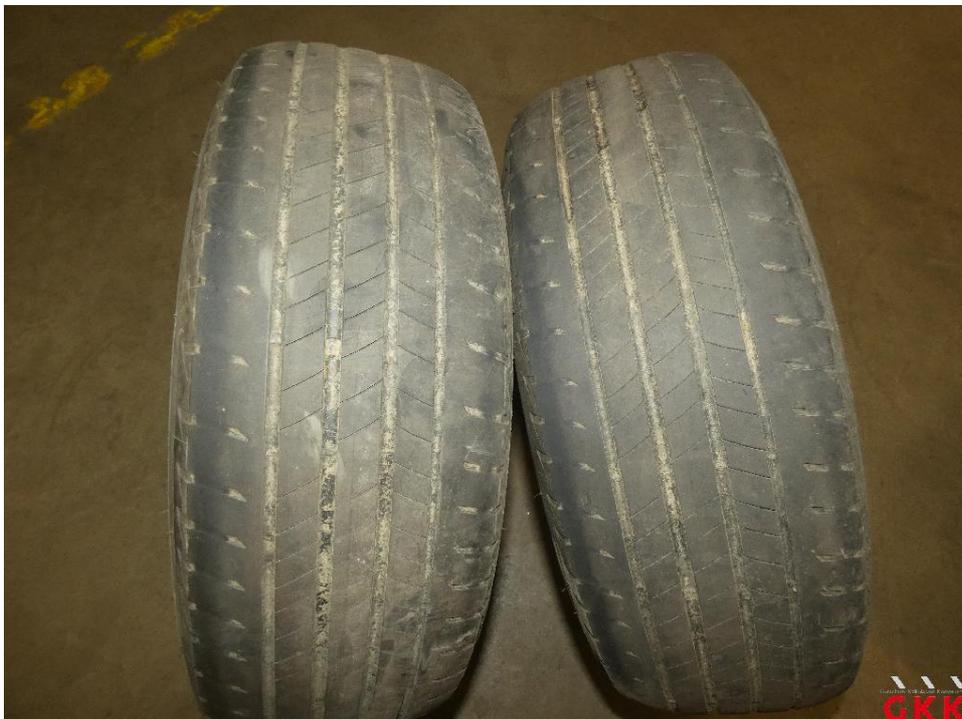
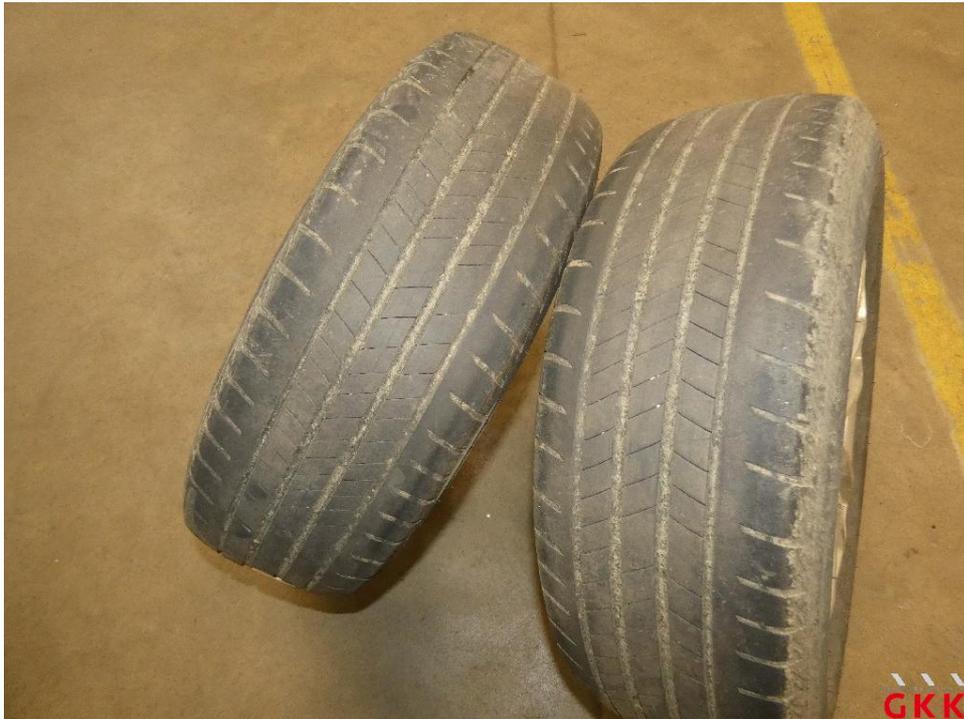
<b>Beiliegende Räder:</b>					
Position	Reifenart	Felgenart	Hersteller	Dimension	Profiltiefe
Rad 1	Sommerreifen	Leichtmetallrad	Bridgestone	225/65 R17 102V	3 mm
Rad 2	Sommerreifen	Leichtmetallrad	Bridgestone	225/65 R17 102V	3 mm
Rad 3	Sommerreifen	Leichtmetallrad	Bridgestone	225/65 R17 102V	2 mm
Rad 4	Sommerreifen	Leichtmetallrad	Bridgestone	225/65 R17 102V	2 mm

Bild 16 Reifen, 4 x beiliegend, einseitig abgefahren, ersetzen

Bild 17 Reifen, 4 x beiliegend, einseitig abgefahren, ersetzen

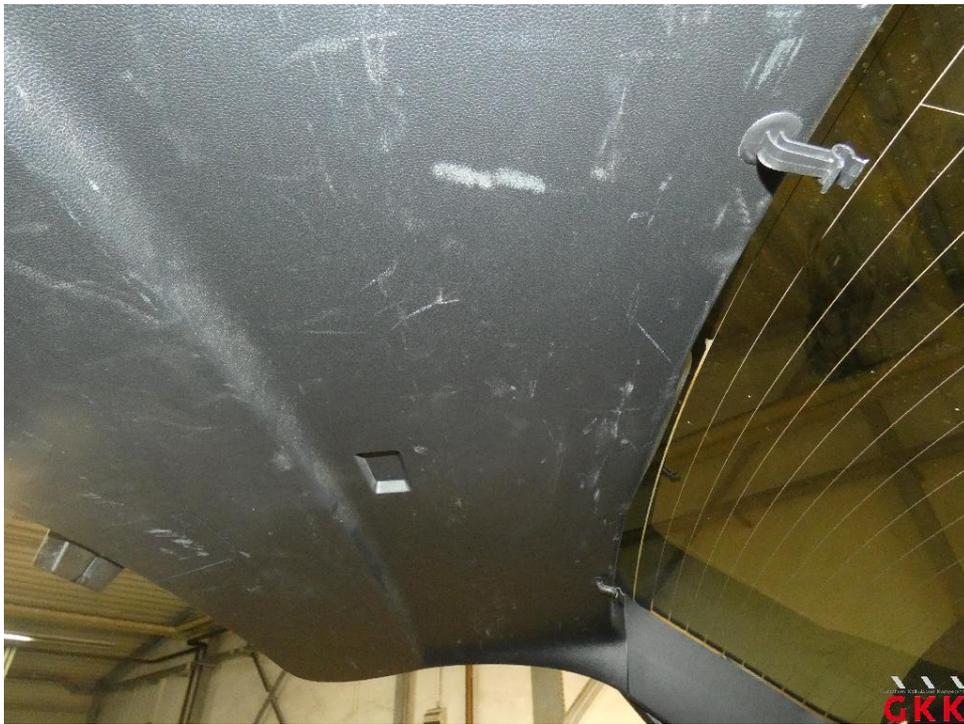
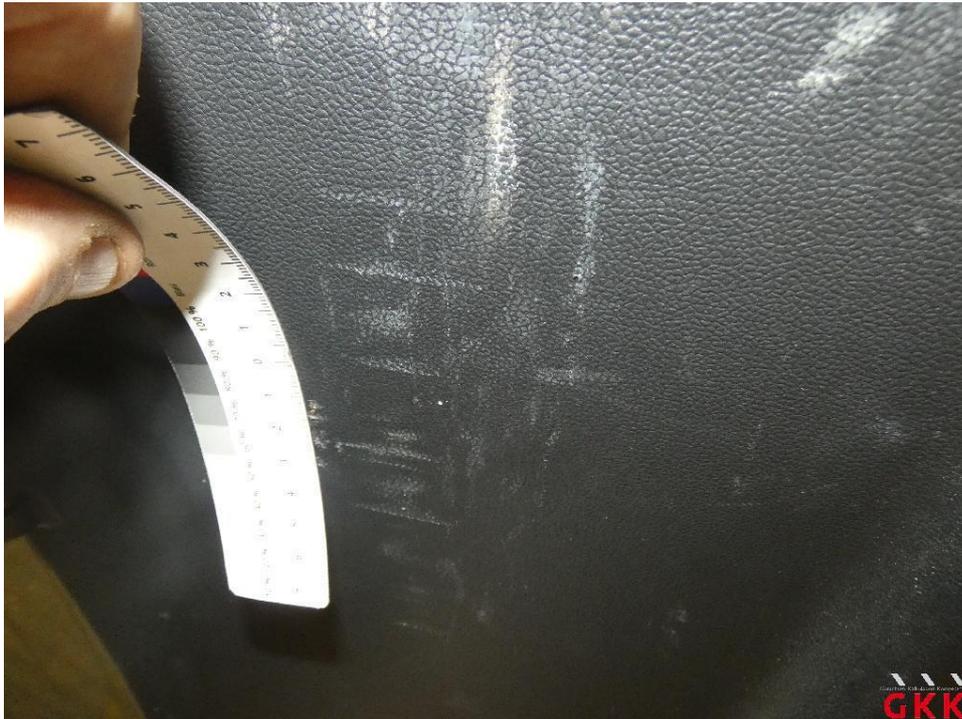
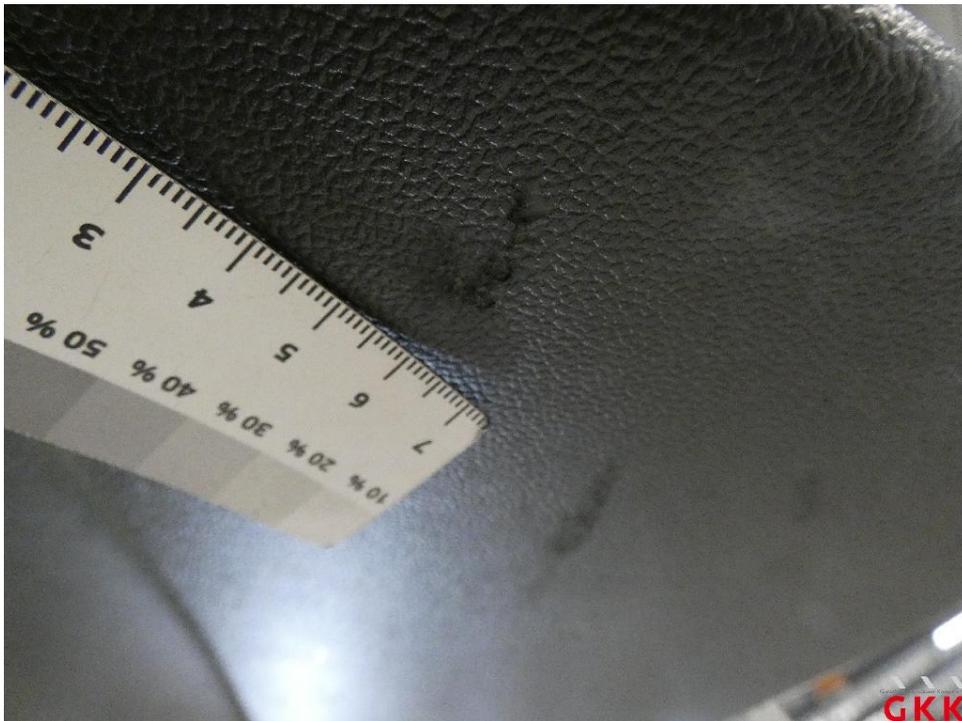
Bild 18 Heckklappe, Innenverkleidung, beschädigt, ersetzen

Bild 19 Heckklappe, Innenverkleidung, beschädigt, ersetzen

Bild 20 Heckklappe, Innenverkleidung, beschädigt, ersetzen
