Zustandsbericht/Minderwertgutachten-Leasing

M AF1294

WBA71DZ0X0FL06543

Kunden-Nr.	0210003894
Auftraggeber	Mobility Concept GmbH, Grünwalder Weg 34, 82041 Oberhaching
Ihr Auftrag vom	17.03.2025
Besichtigung	17.03.2025, 11:00 Uhr, durch Herrn Muhammet Karabulut bei DEKRA Automobil GmbH Rücknahmezentrum München-Lochhausen, Lochhausener Str. 207, 81249 München ohne Anwesenheit einer bevollmächtigten Person.
Bewertet auf	17.03.2025
Betrifft	Leasing-Nr. 3992181

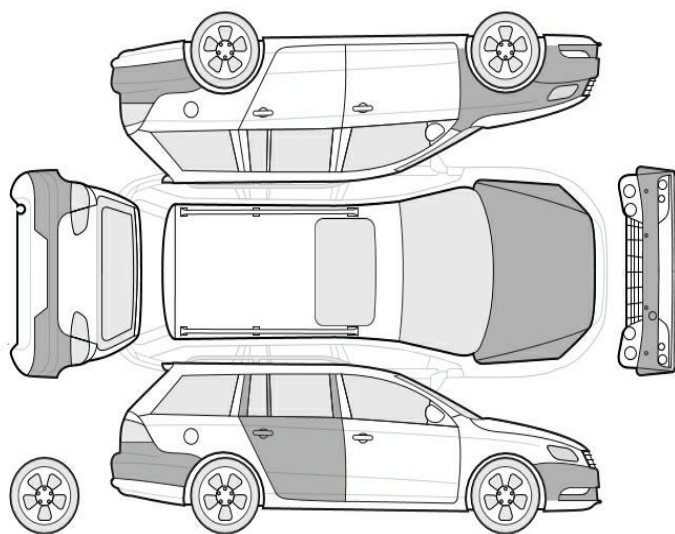
Bezeichnung des Schadens / Rep.-Weg	Rep.Kost Anrechnung		Minderwert in EUR	
	brutto		brutto	netto
1. Tür hinten rechts, eingedellt, drücken	84	voll	-84	-70,59
Rep.Kosten insgesamt / Minderwert	84		-84	-70,59
