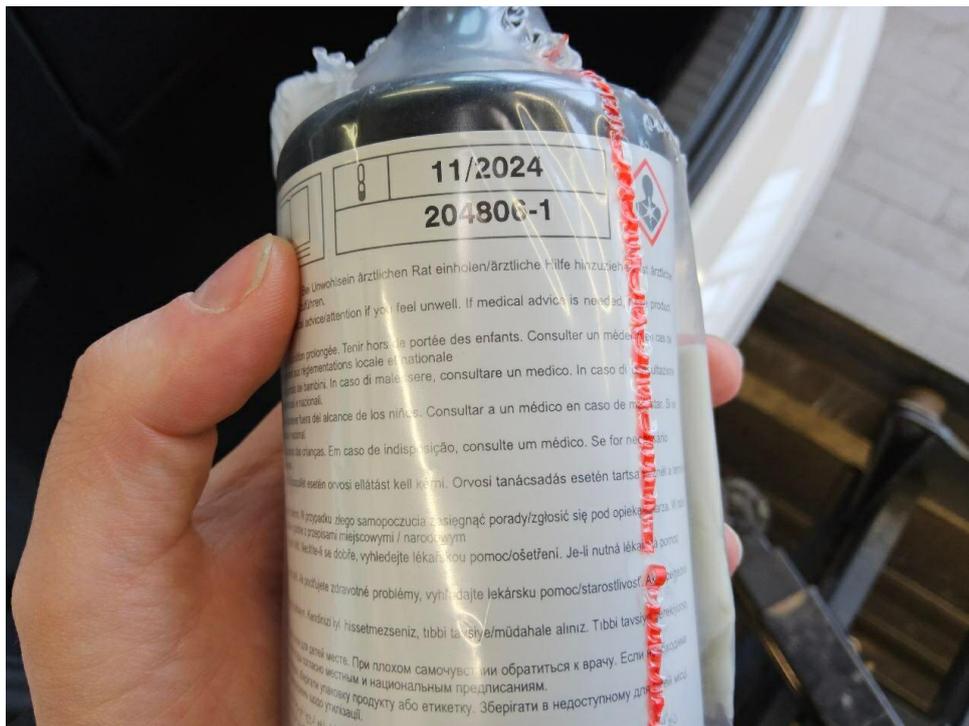
Bild 13 : Füllflasche abgelaufen

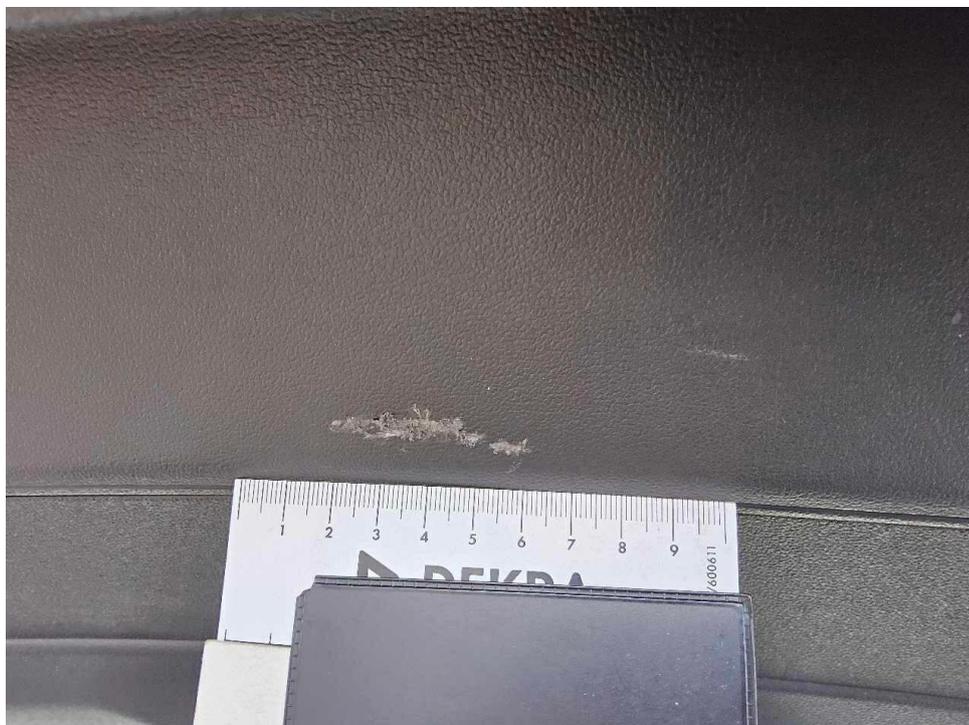
Bild 14 : Verkleidung Kofferraum zerkratzt

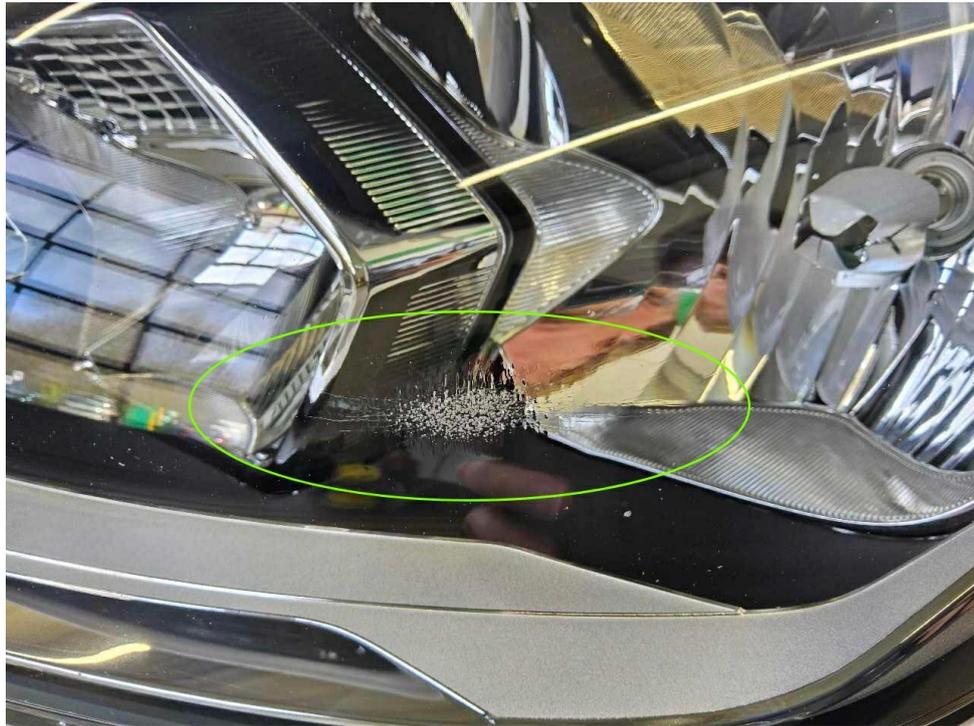
Bild 15 : T-Scheinwerferglas links beschädigt (Kunststoffscheibe geschmolzen)

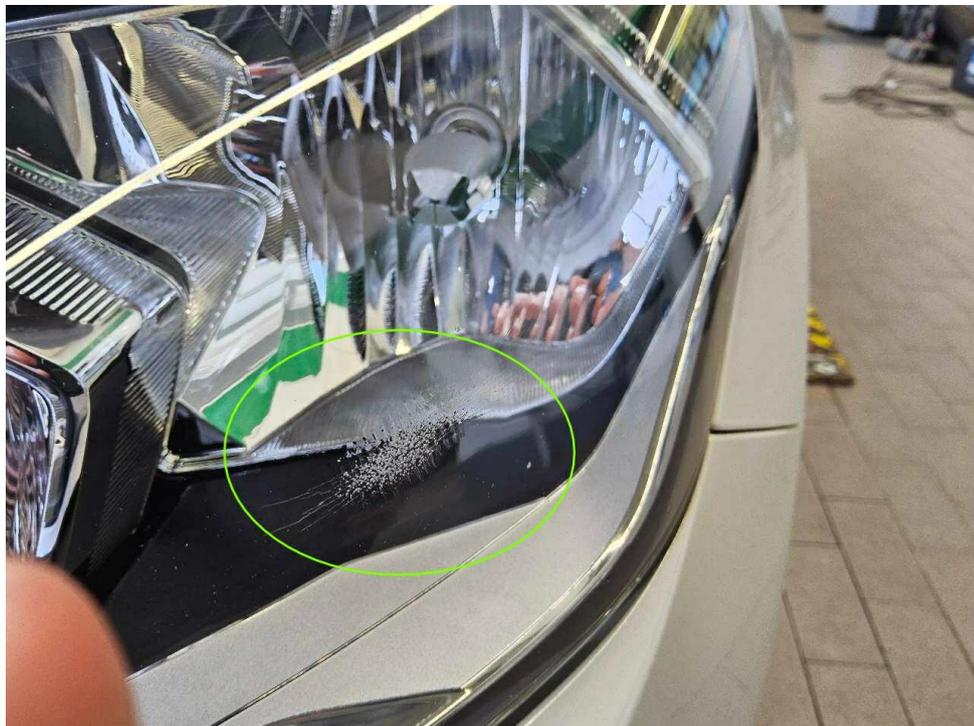
Bild 16 : T-Scheinwerferglas links beschädigt (Kunststoffscheibe geschmolzen)

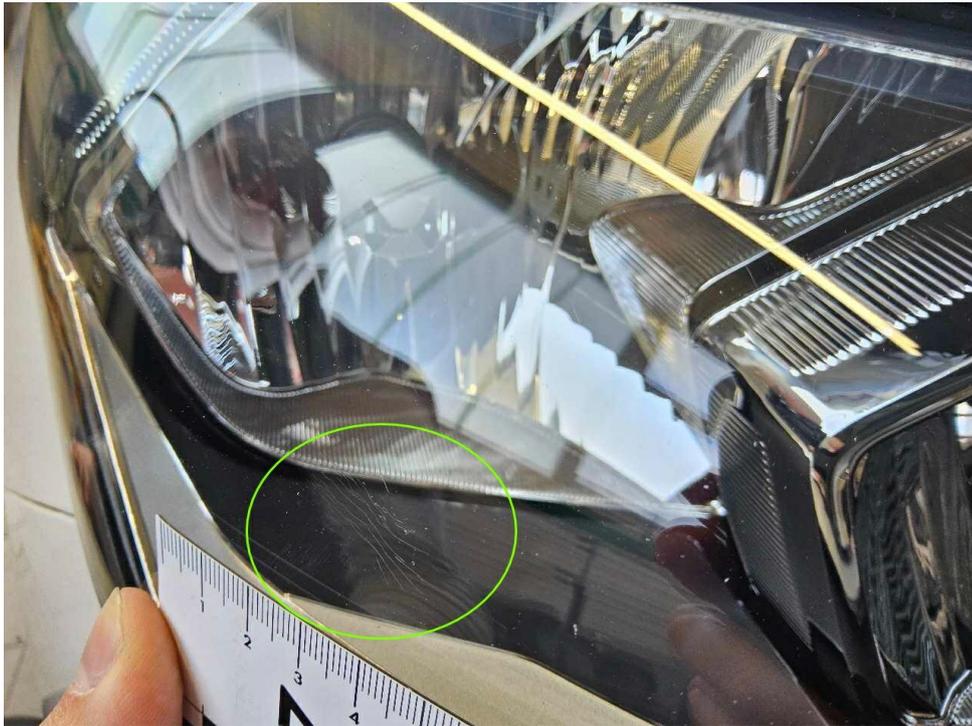
Bild 17 : T-Scheinwerferglas rechts beschädigt (Kunststoffscheibe beginnt zu schmelzen)

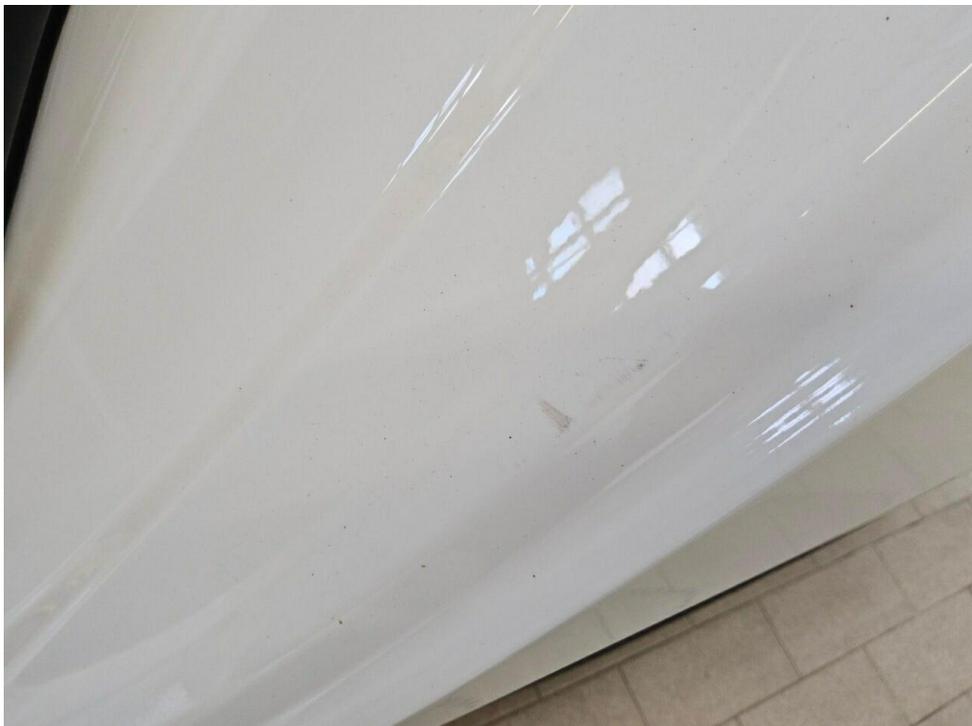
Bild 18 : Tür hinten links Einstieg, zerkratzt, Gebrauchsspur

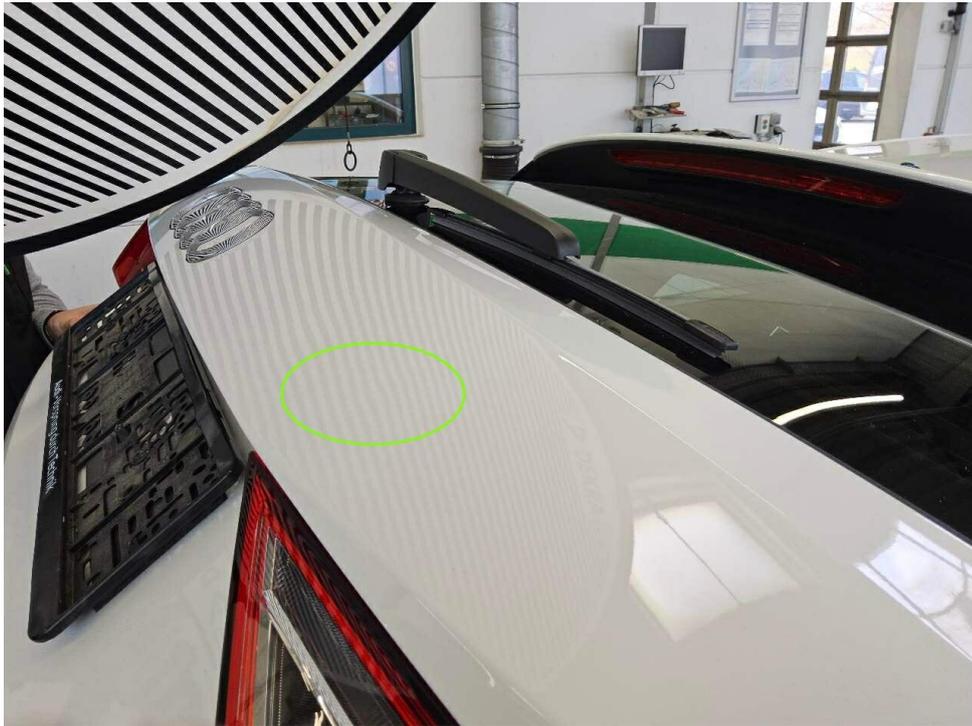
Bild 19 : Heckdeckel, eingedellt, Gebrauchsspur
