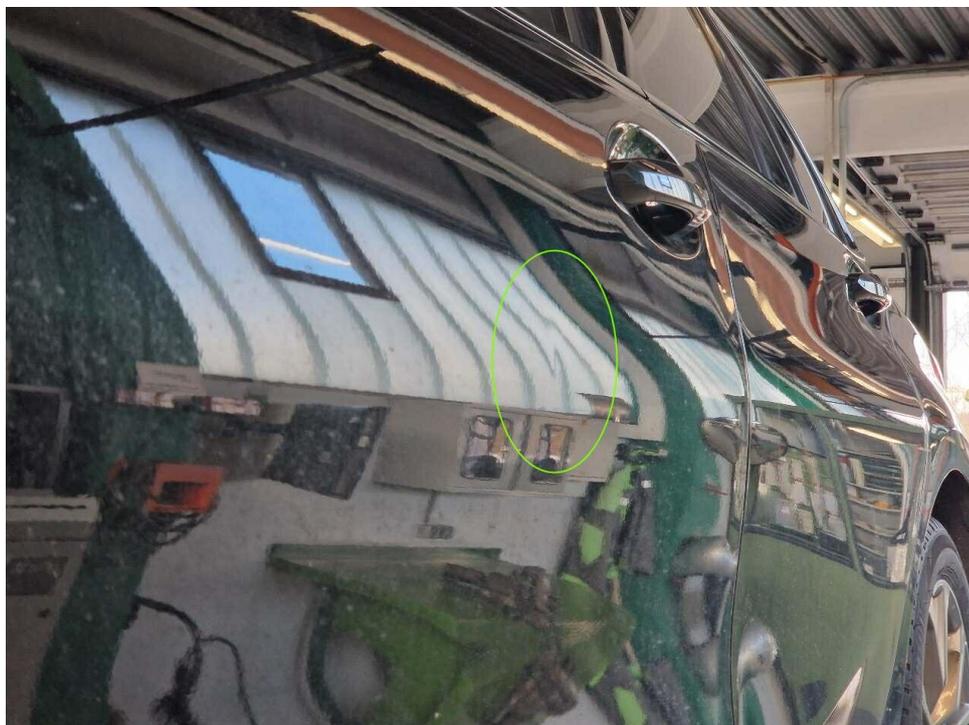
Bild 14 : Tür vorne links eingedellt

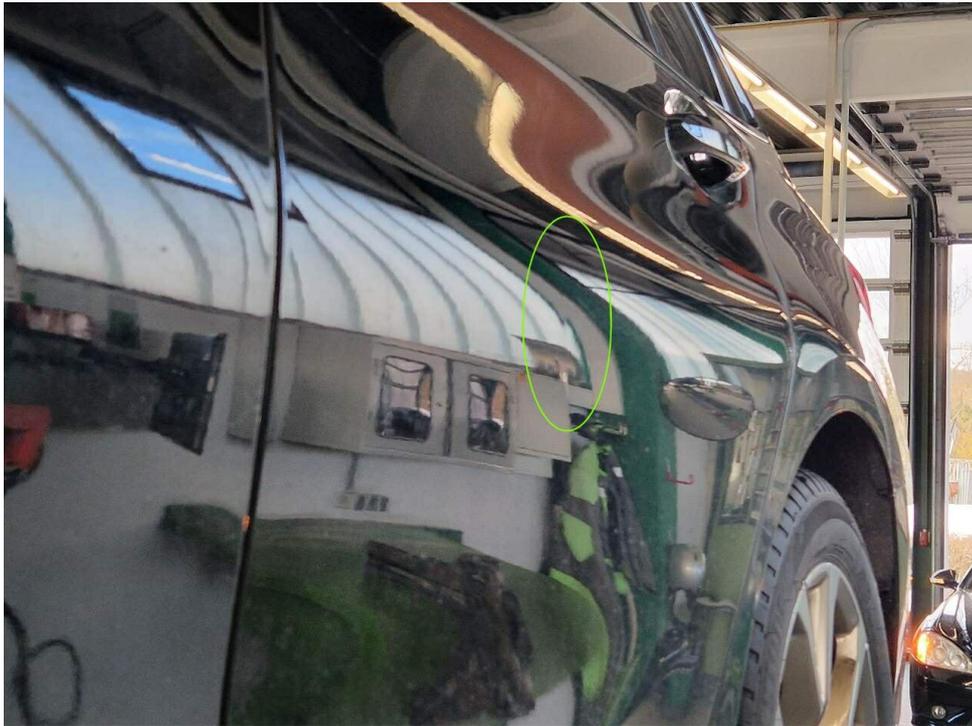
Bild 15 : Tür hinten links eingedellt

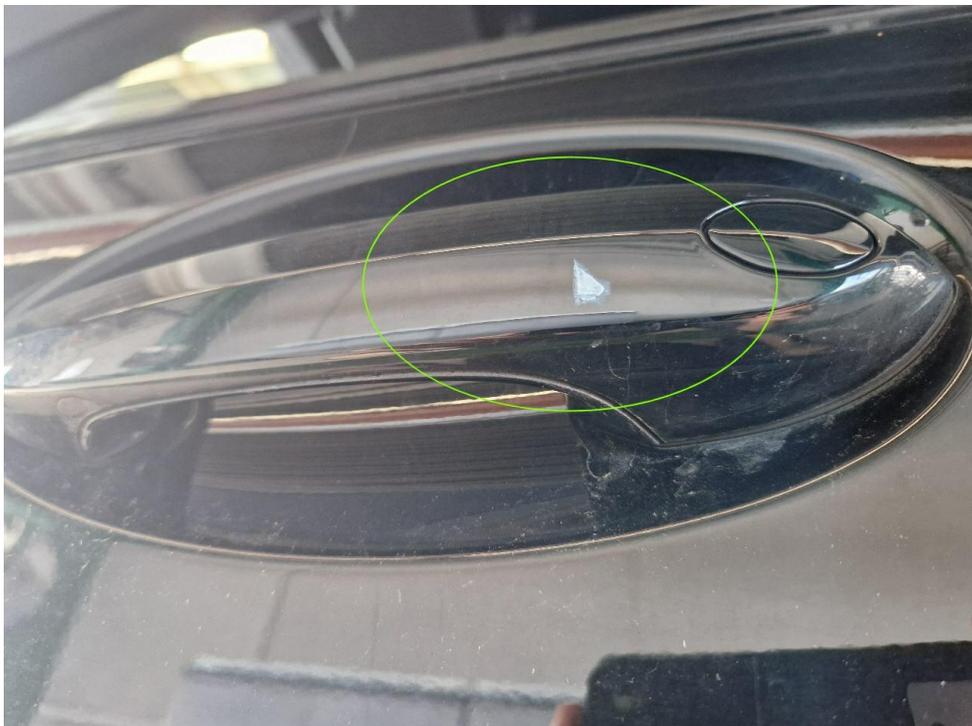
Bild 16 : Türgriff vorne links zerkratzt

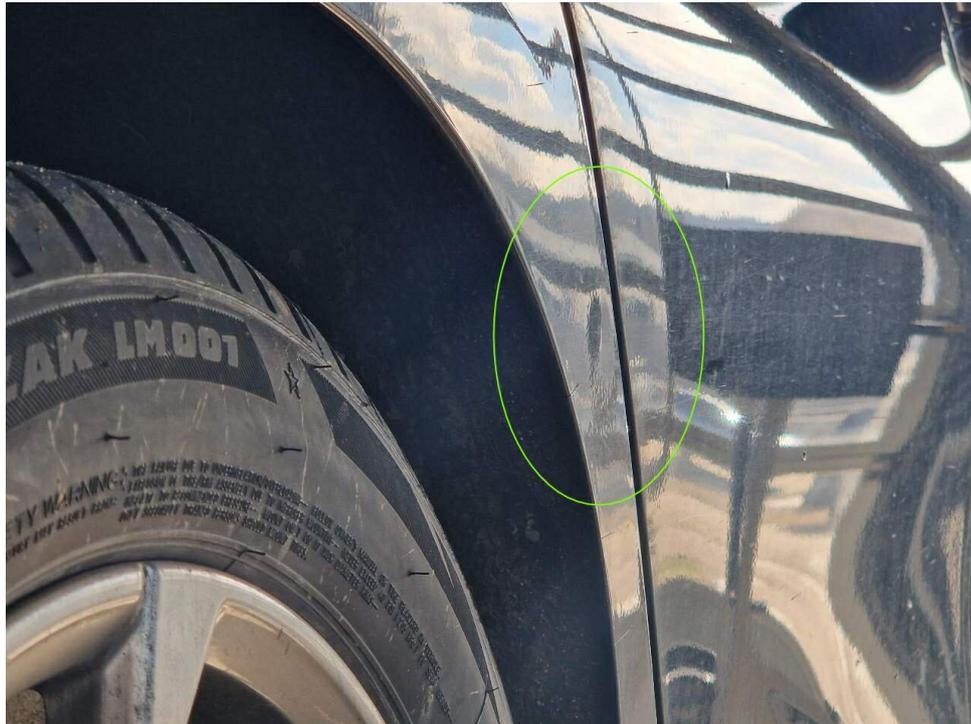
Bild 17 : Seitenwand hinten rechts eingedellt

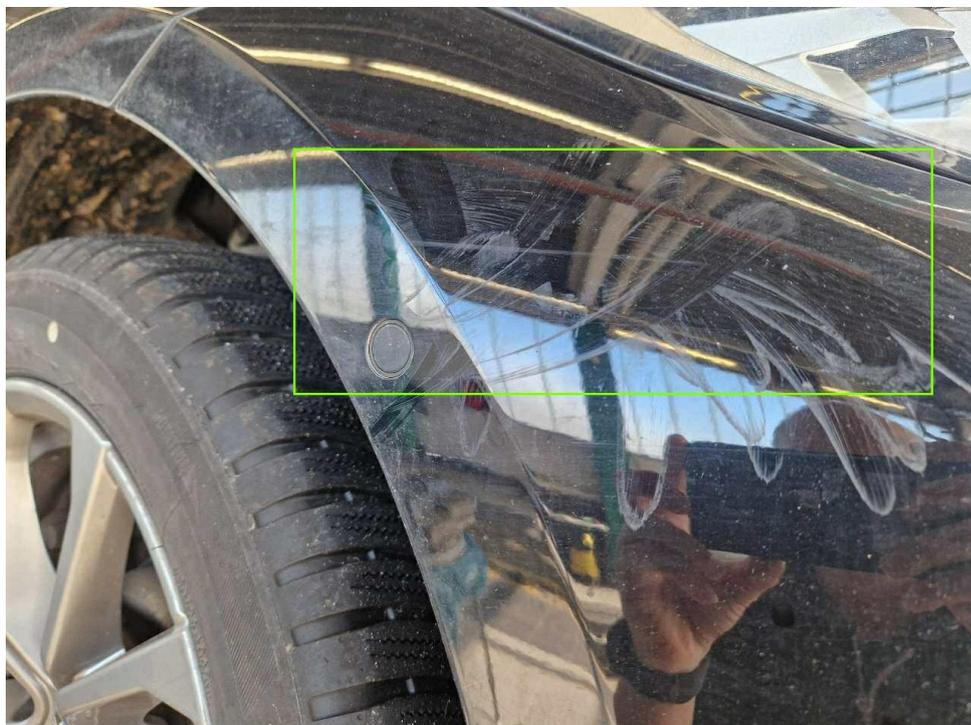
Bild 18 : Stoßfänger vorne Lackierung, zerkratzt, lackieren mit Lackaufbau

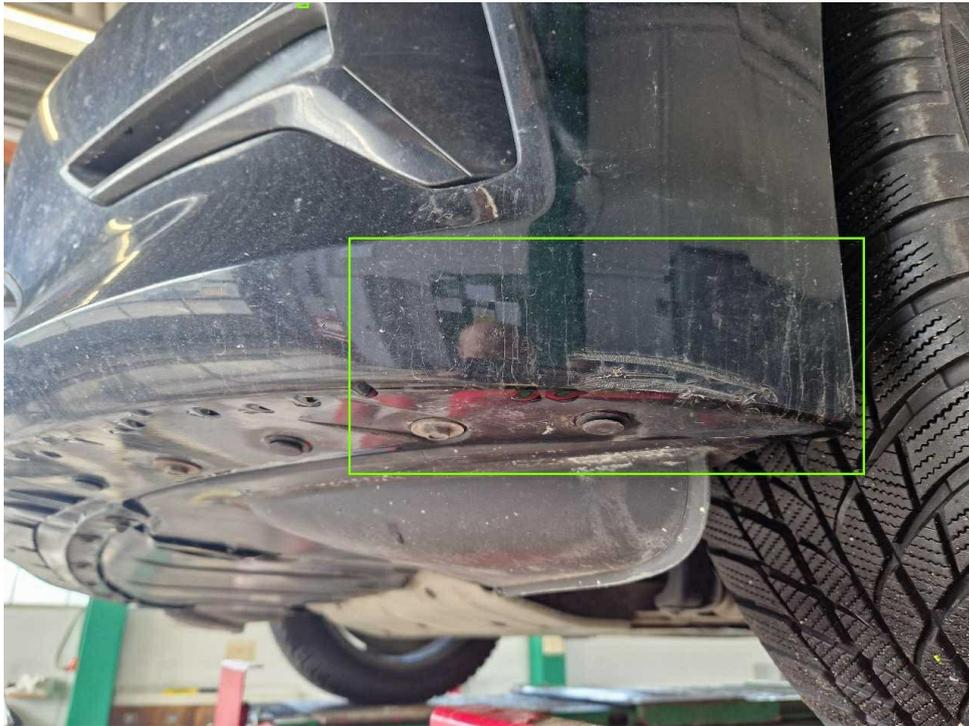
Bild 19 : Stoßfänger vorne Lackierung, zerkratzt, lackieren mit Lackaufbau

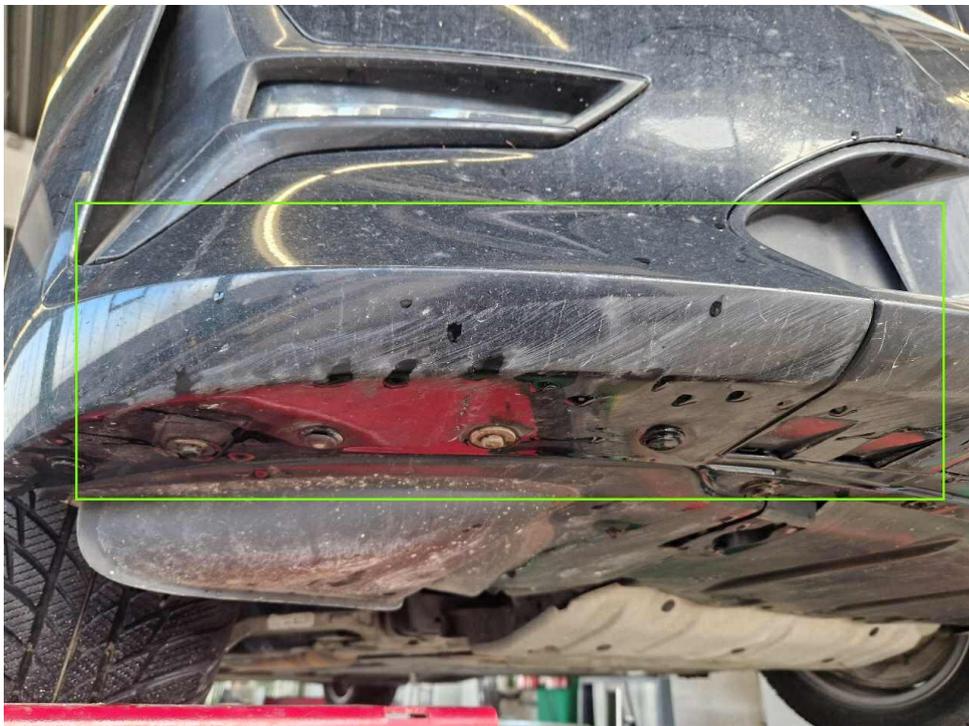
Bild 20 : Stoßfänger vorne Lackierung, zerkratzt, lackieren mit Lackaufbau
