WBA6K31000FL04783

Zustandsbericht

Besichtigungsdatum: 14.03.2025
Protokollnummer: 38892641
Erstellt durch: Martin Helm
Besichtigt durch: Michael Mehnert

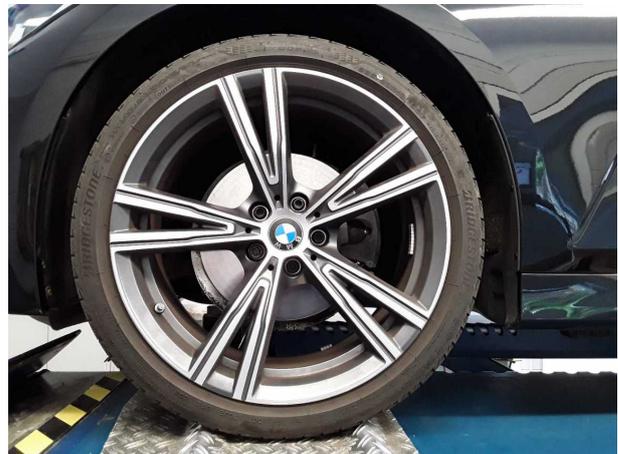
Achse	Reifengröße	Hersteller	Reifentyp	Profiltiefe	Verktgl.	Zul.
1	225/40 R19 93Y	Bridgestone	Sommerreifen (mit Notlauf)	6mm - 6mm	i.O.	i.O.
2	255/35 R19 96Y	Bridgestone	Sommerreifen (mit Notlauf)	4mm - 4mm	i.O.	i.O.

Abbildung 6: Montierte Bereifung

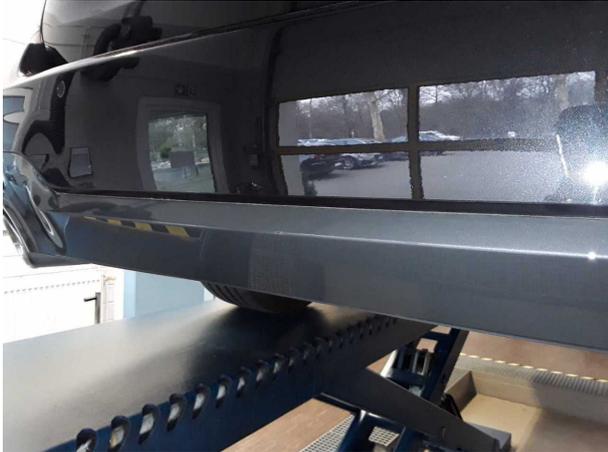
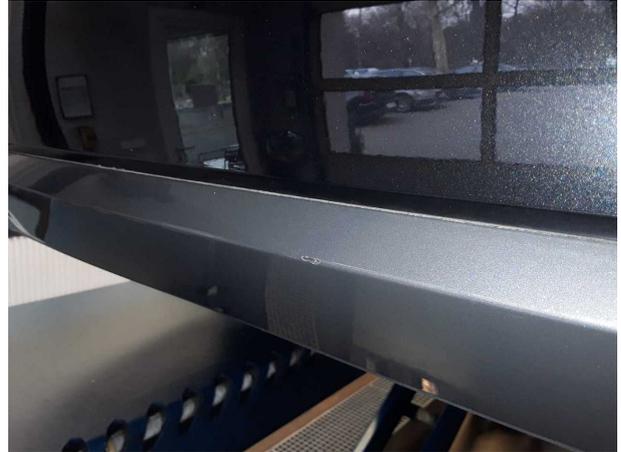
Nr.	Bauteilgruppe	Beschreibung
1	Stoßfänger hinten	Spoiler - Kratzer - Smart Repair
2	Stoßfänger vorn	Stoßfänger vorn - Kratzer - lackieren

Beschädigung #1: Stossfänger hinten: Spoiler - Kratzer - Smart Repair

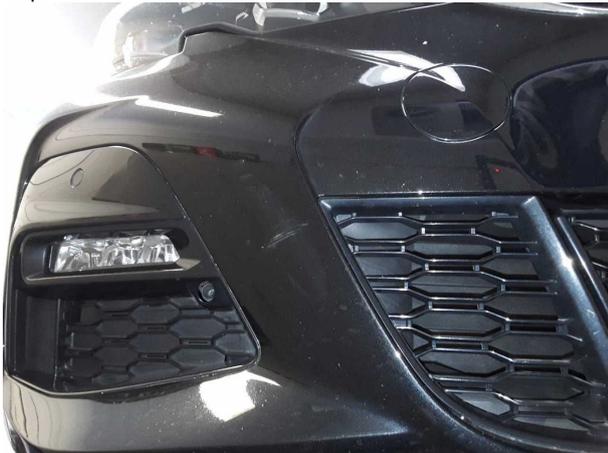
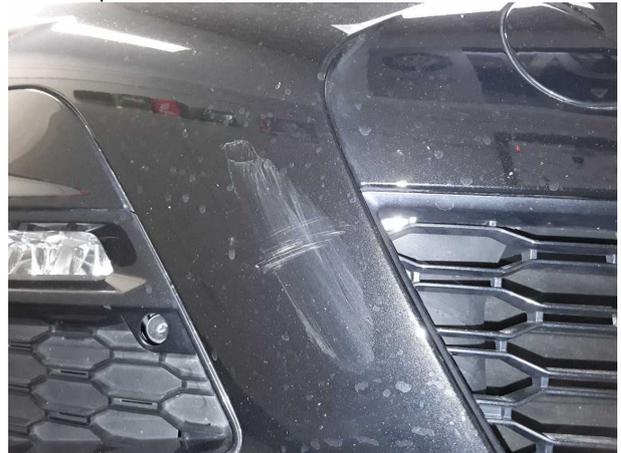
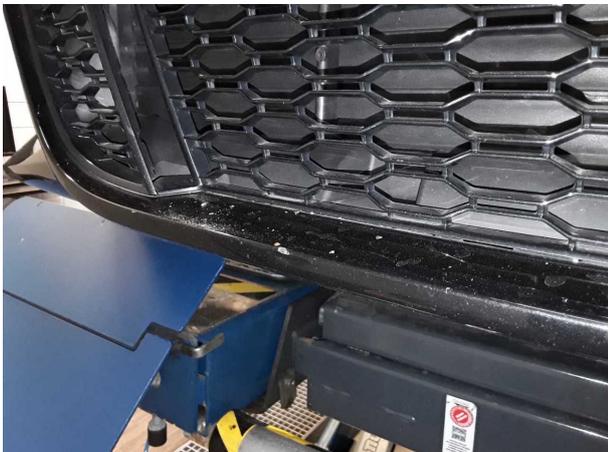
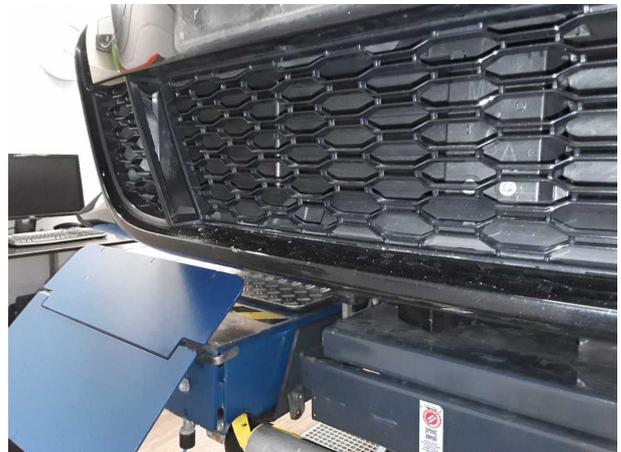
Beschädigung #2: Stossfänger vorn: Stossfänger vorn - Kratzer - lackieren
