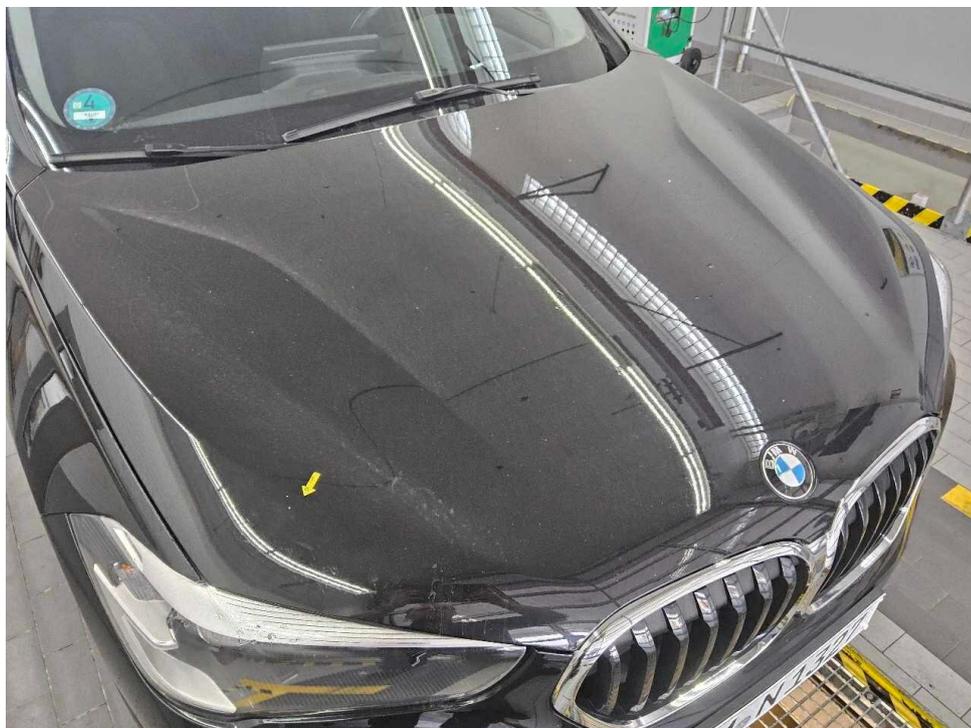
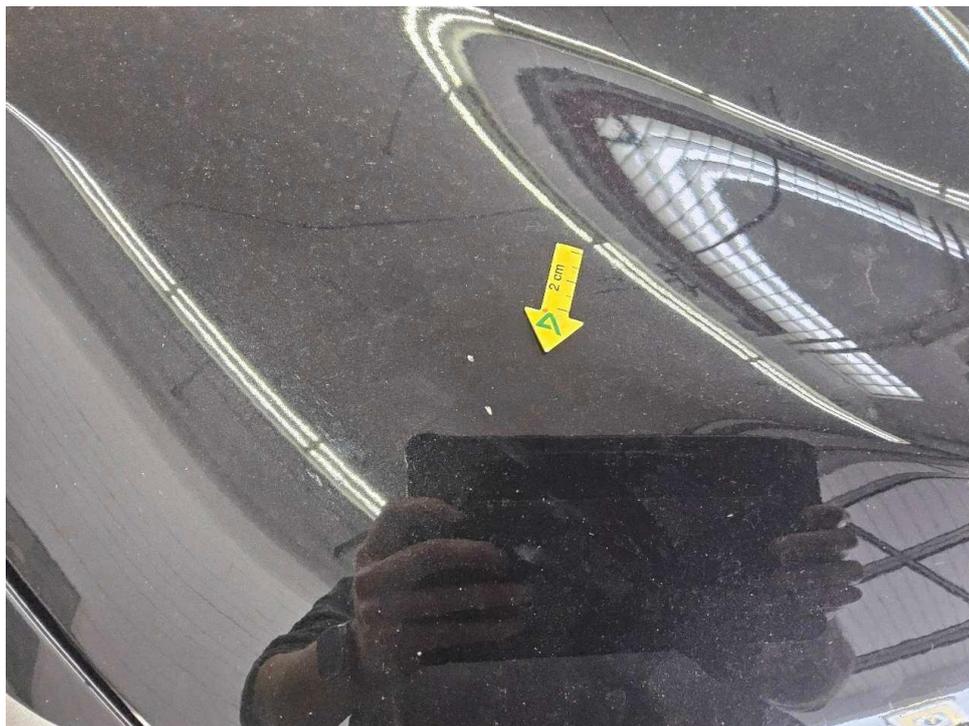
Bild 14 : Motorhaube, Steinschlag

Bild 15 : Motorhaube, Steinschlag

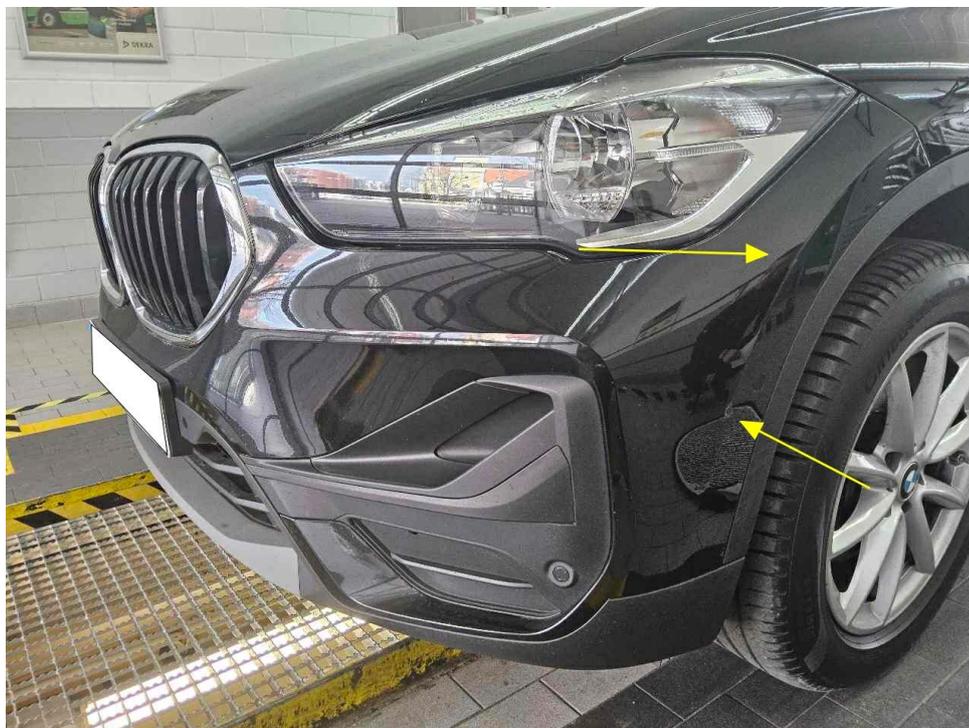
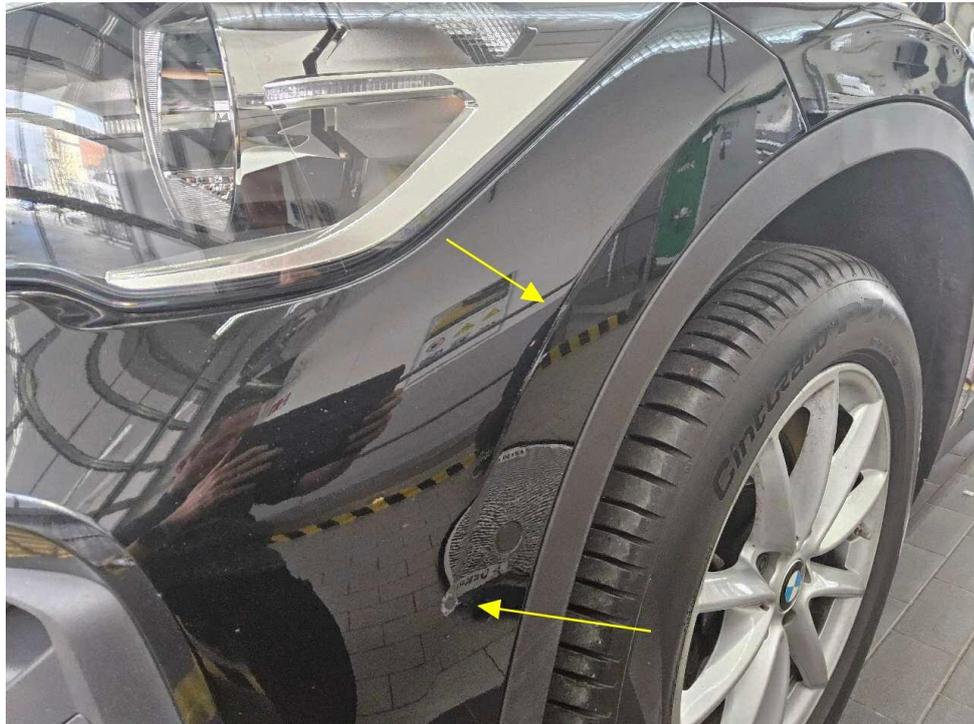
Bild 16 : Stoßfänger vorne Lackierung, zerkratzt, lackieren mit Lackaufbau

Bild 17 : Stoßfänger vorne Lackierung, zerkratzt, lackieren mit Lackaufbau

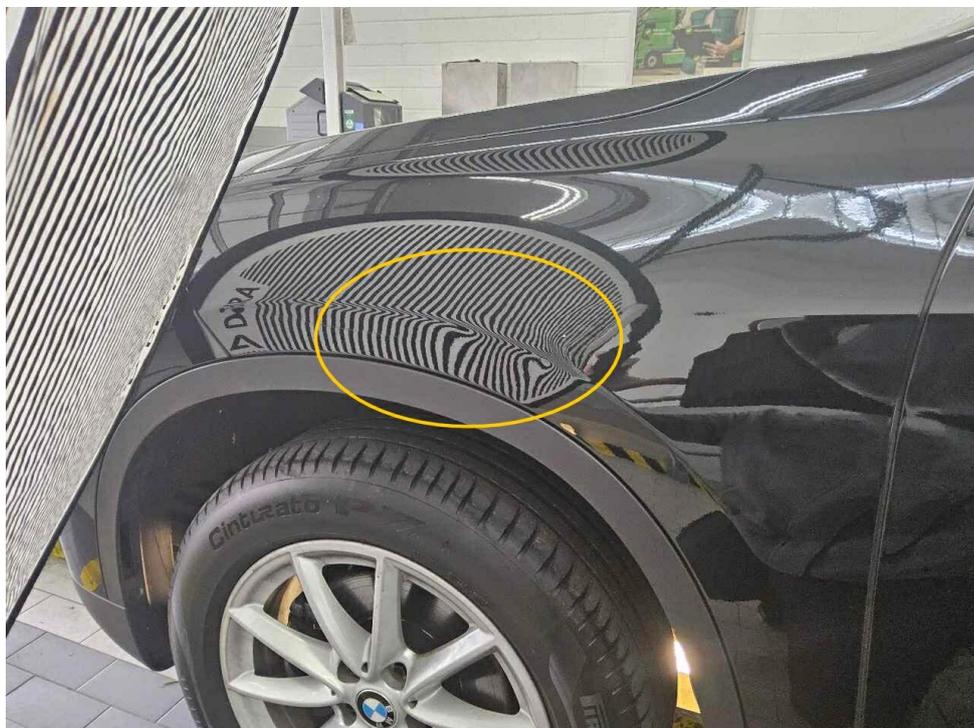
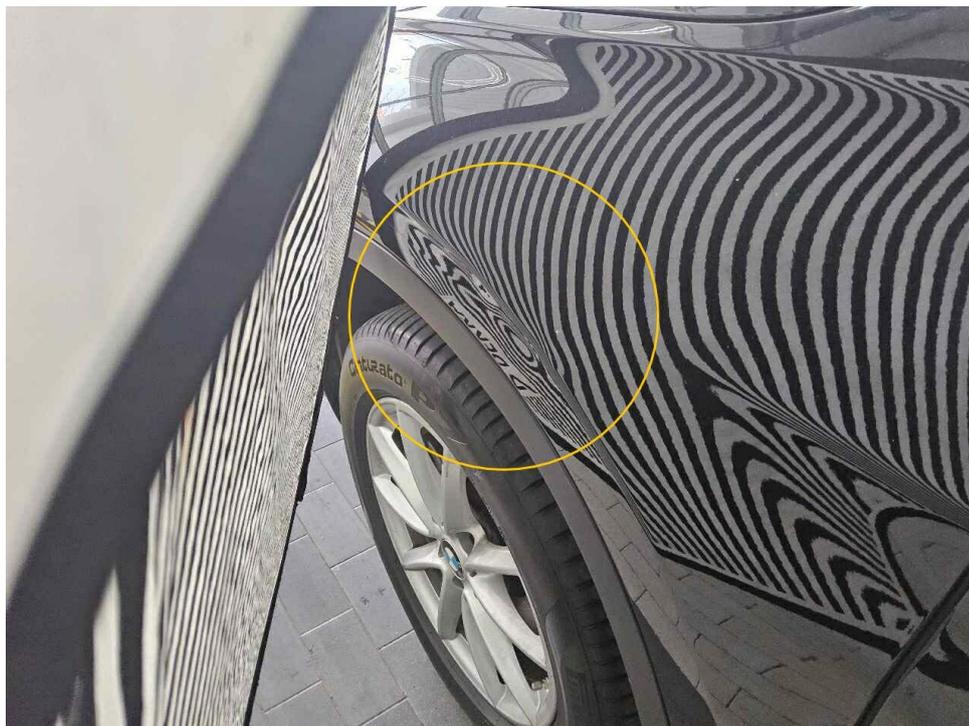
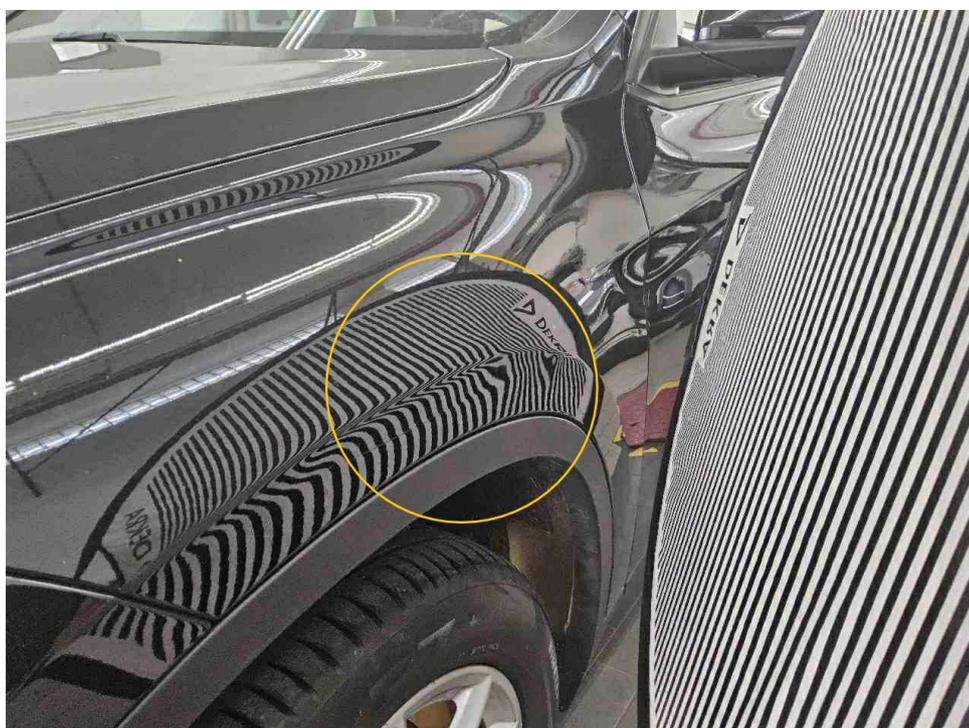
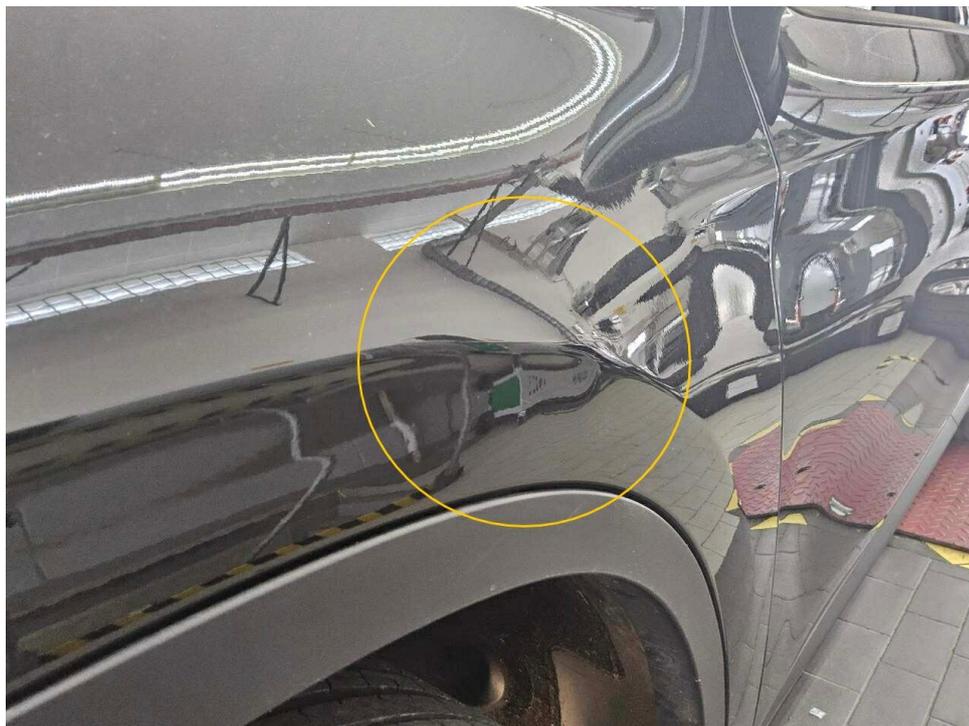
Bild 18 : Kotflügel vorne links, deformiert

Bild 19 : Kotflügel vorne links, deformiert

Bild 20 : Kotflügel vorne links, deformiert

Bild 21 : Kotflügel vorne links, deformiert

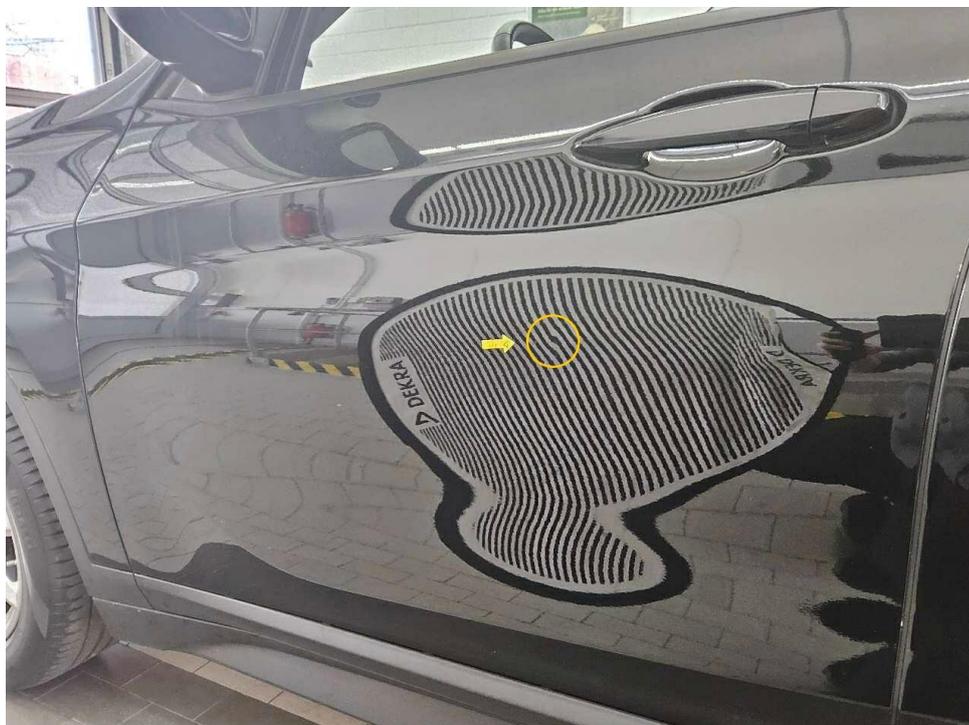
Bild 22 : Tür vorne links, eingedellt

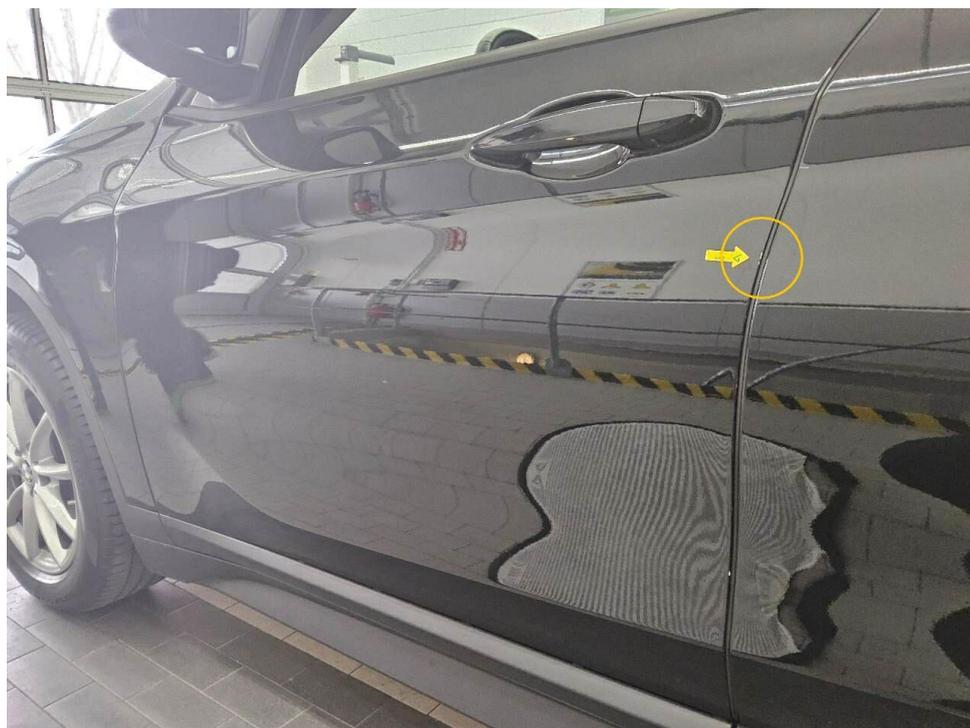
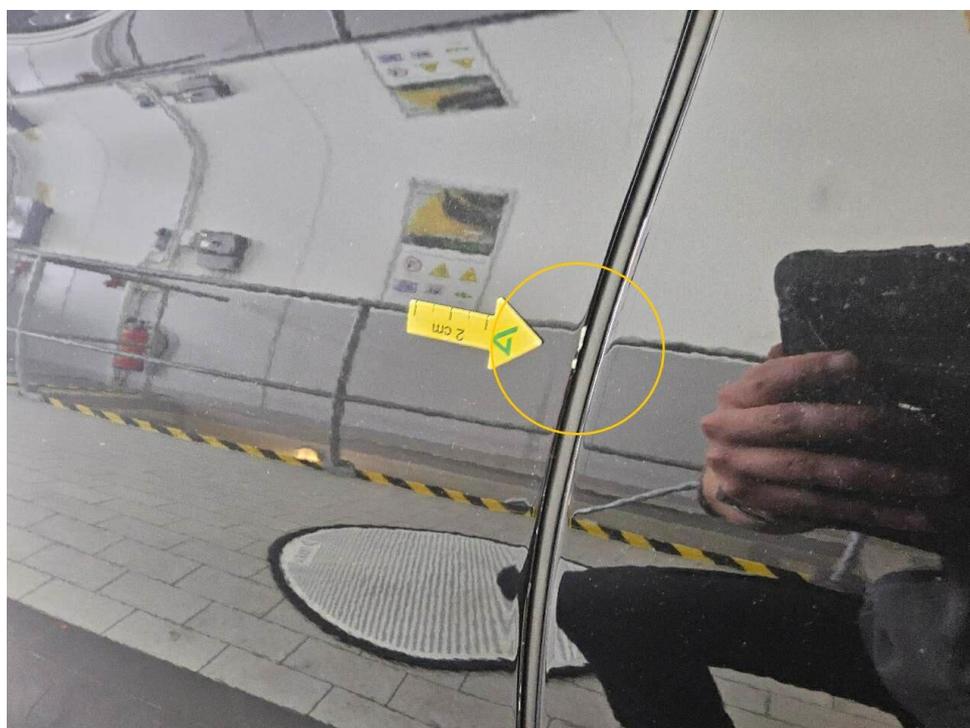
Bild 23 : Tür vorne links Kante, zerkratzt

Bild 24 : Tür vorne links Kante, zerkratzt

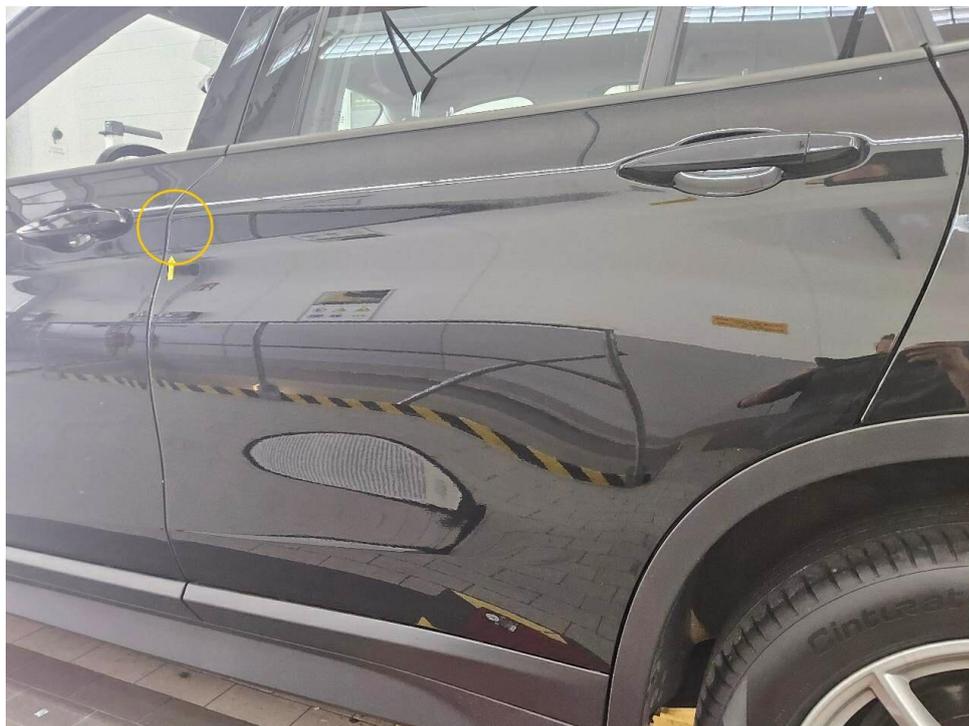
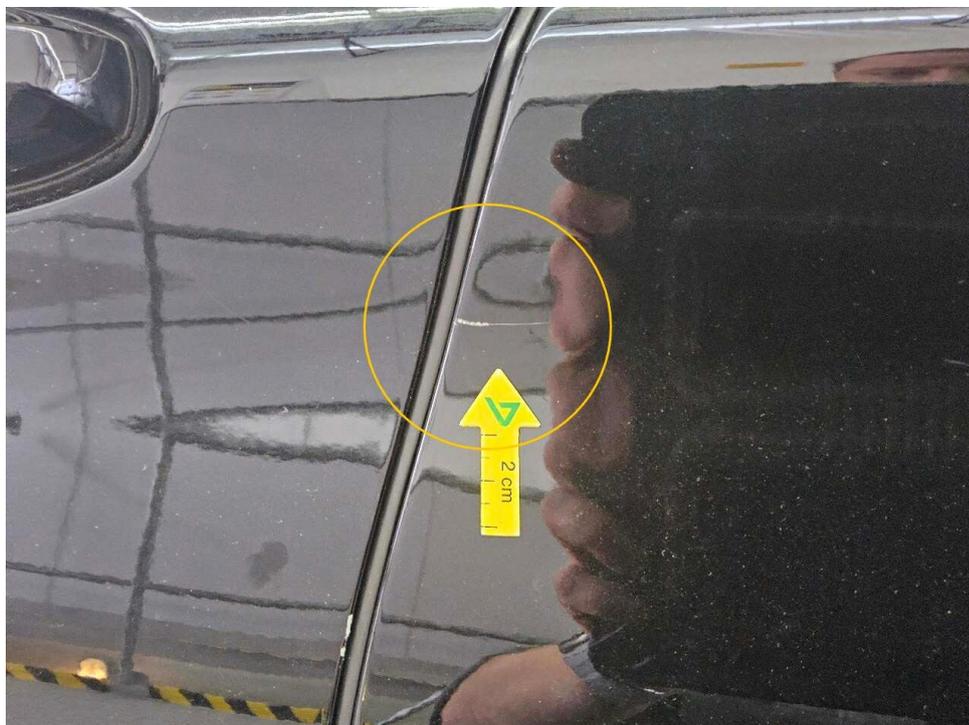
Bild 25 : Tür hinten links Lackierung, zerkratzt, lackieren mit Lackaufbau

Bild 26 : Tür hinten links Lackierung, zerkratzt, lackieren mit Lackaufbau

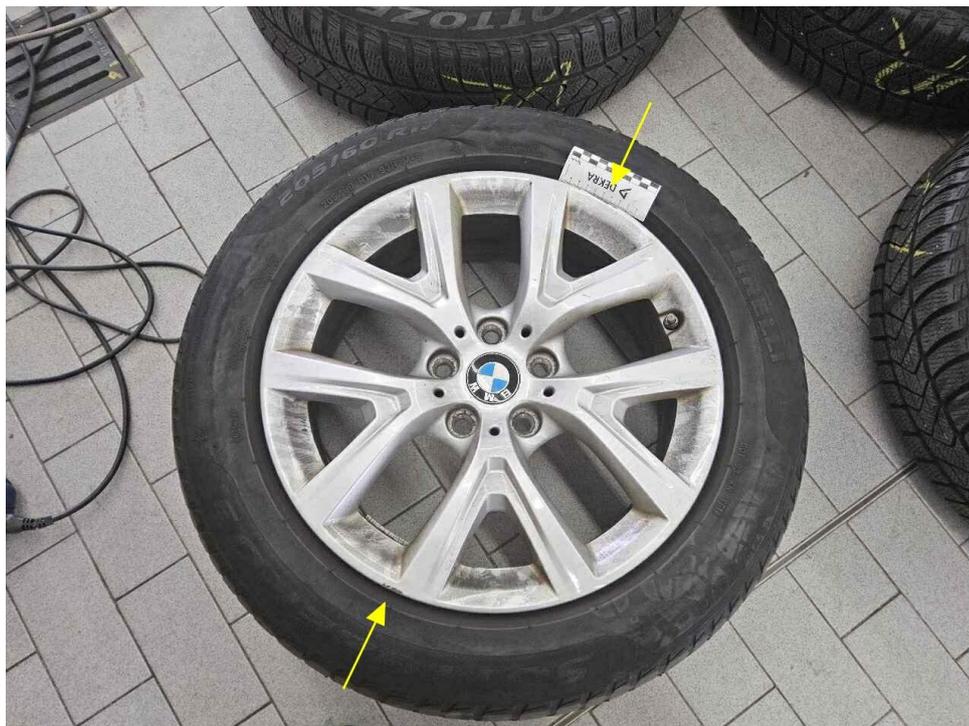
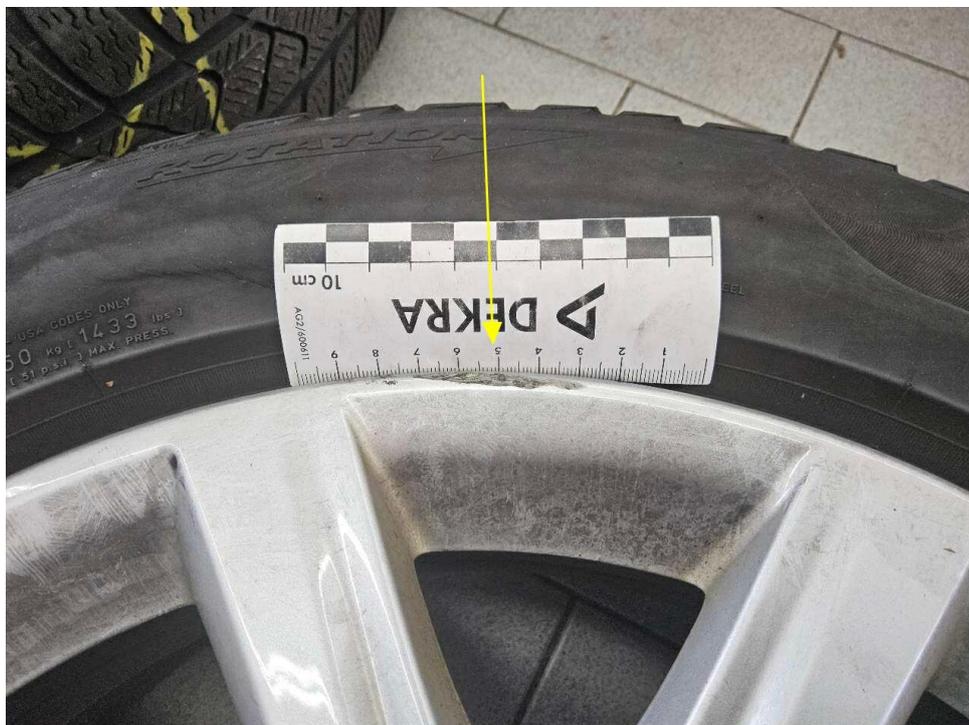
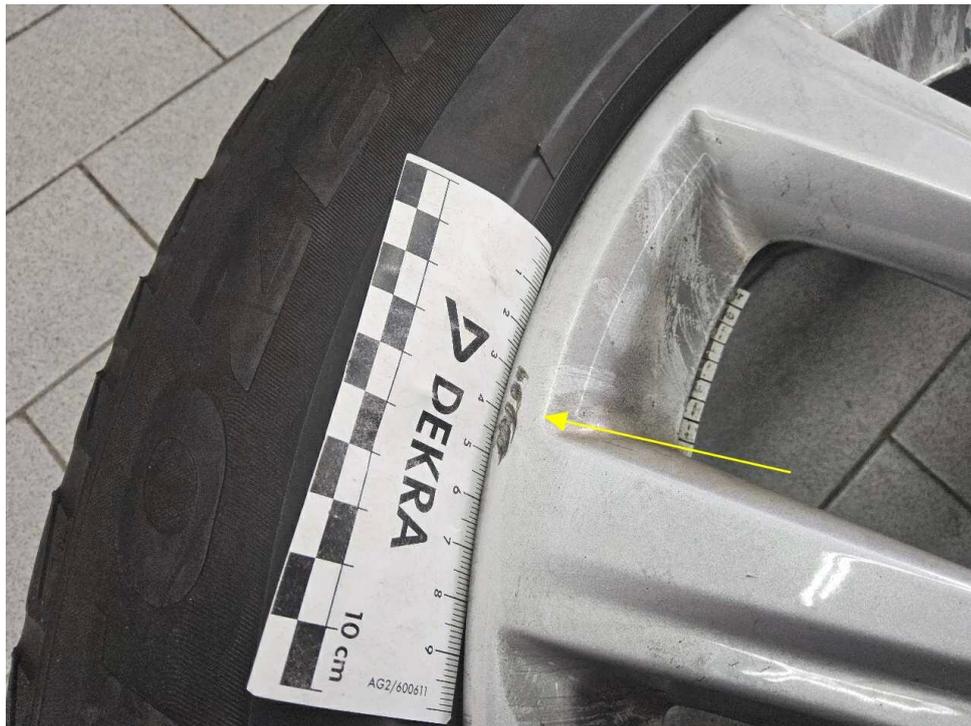
Bild 27 : Felge (Winter) vorne rechts, zerkratzt

Bild 28 : Felge (Winter) vorne rechts, zerkratzt

Bild 29 : Felge (Winter) vorne rechts, zerkratzt

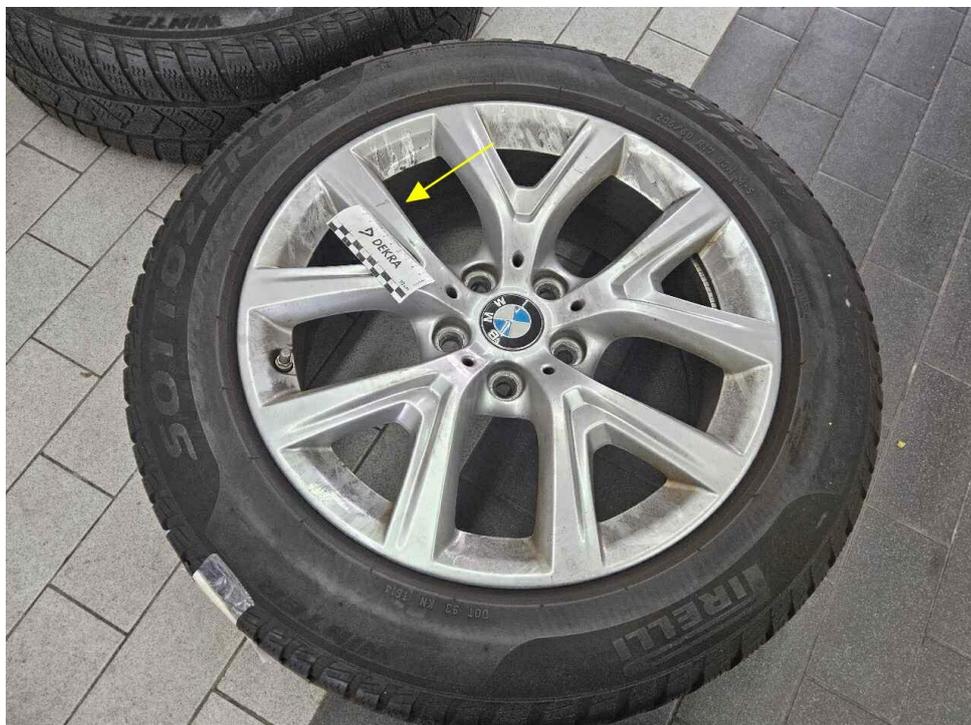
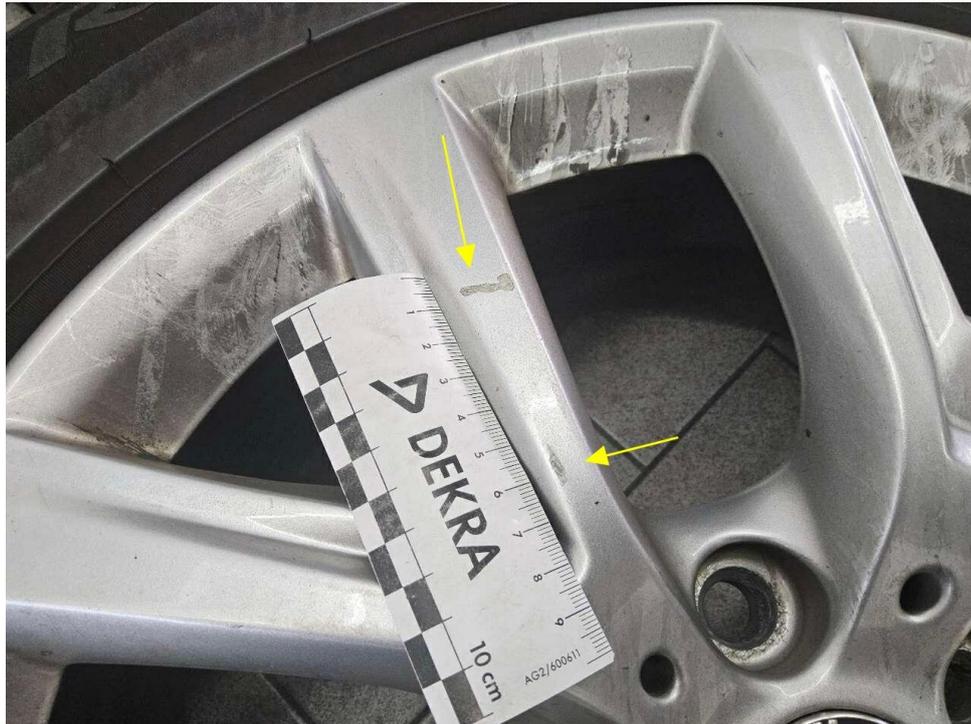
Bild 30 : Felge (Winter) hinten links, zerkratzt

Bild 31 : Felge (Winter) hinten links, zerkratzt

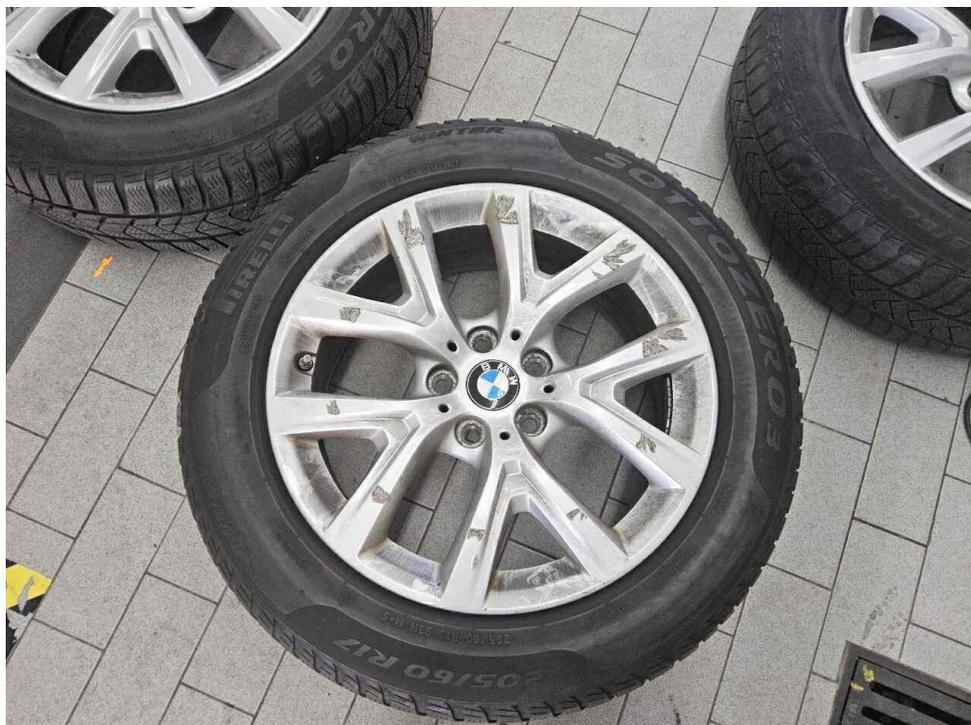
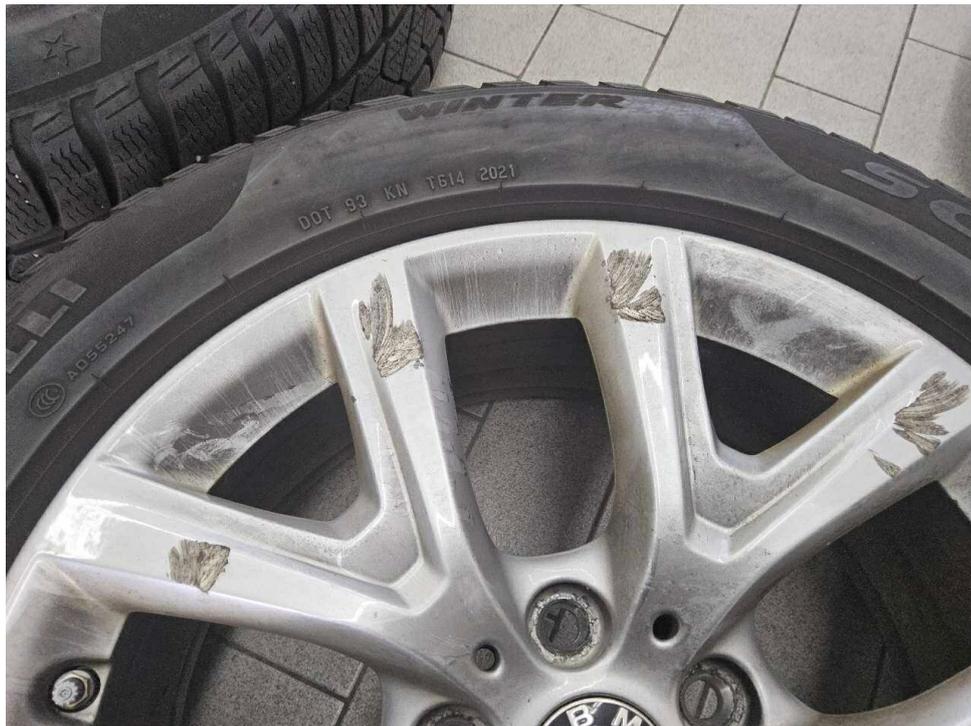
Bild 32 : Felge (Winter) vorne links, zerkratzt

Bild 33 : Felge (Winter) vorne links, zerkratzt

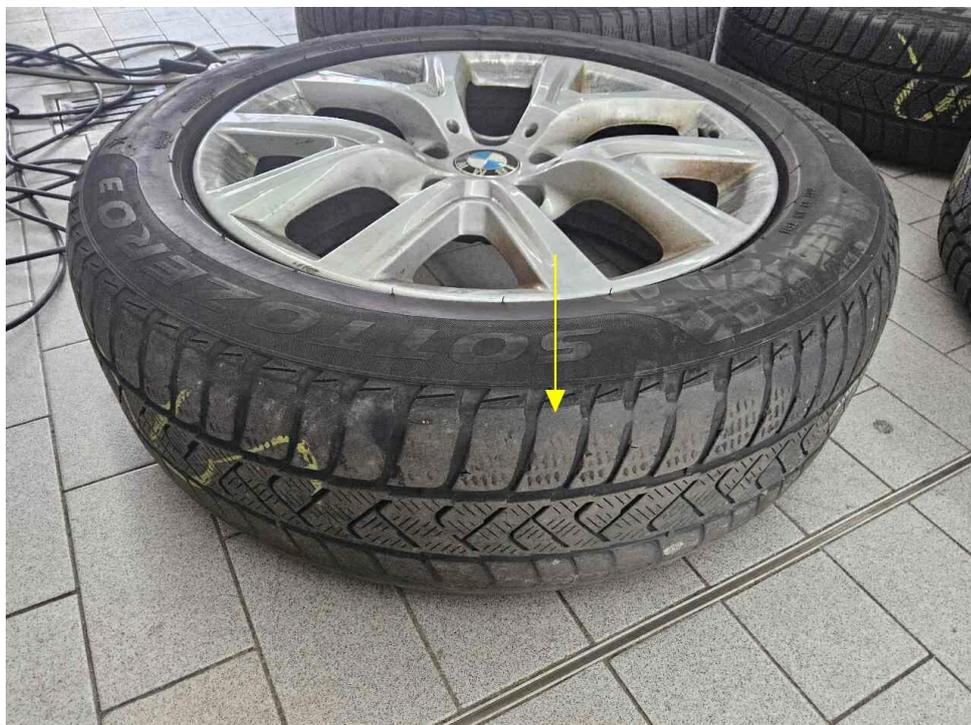
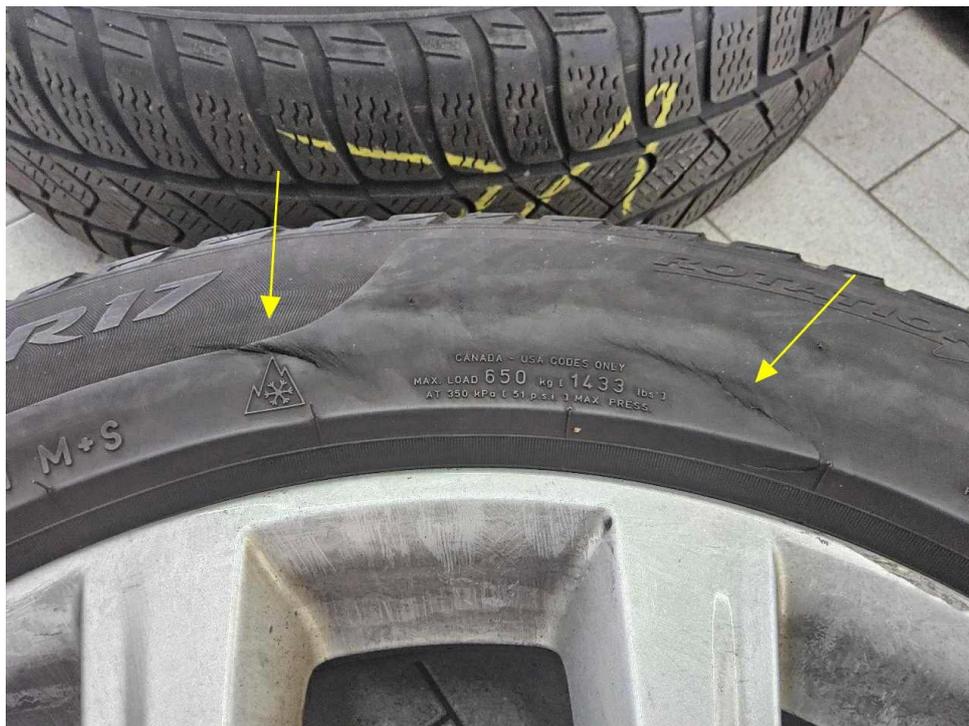
Bild 34 : Winterreifen vorne rechts, eingerissen / abgefahren

Bild 35 : Winterreifen vorne rechts, eingerissen / abgefahren

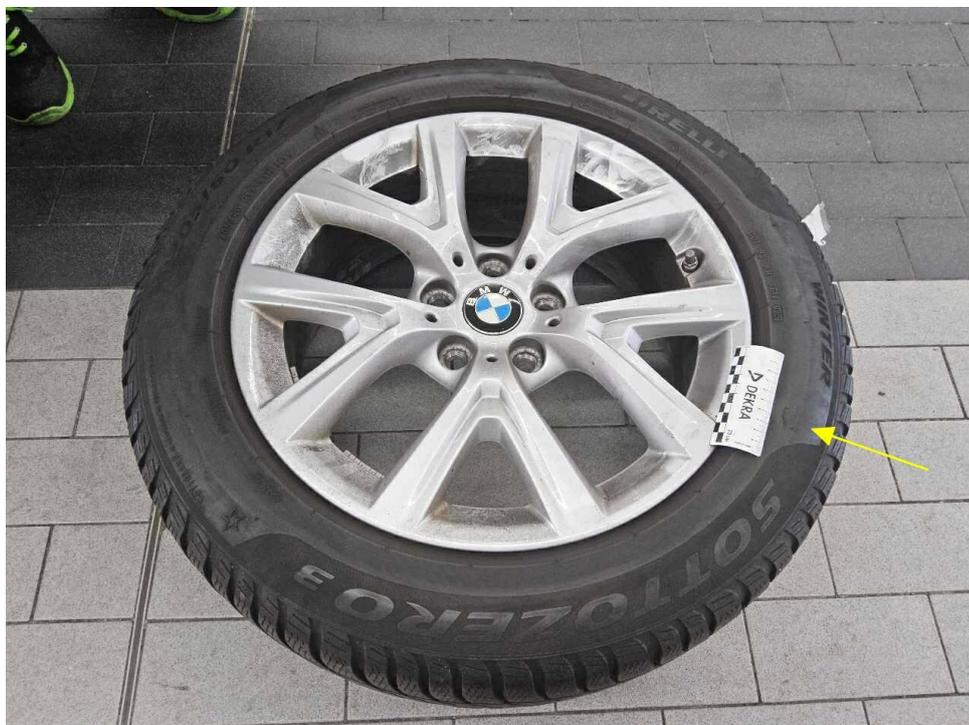
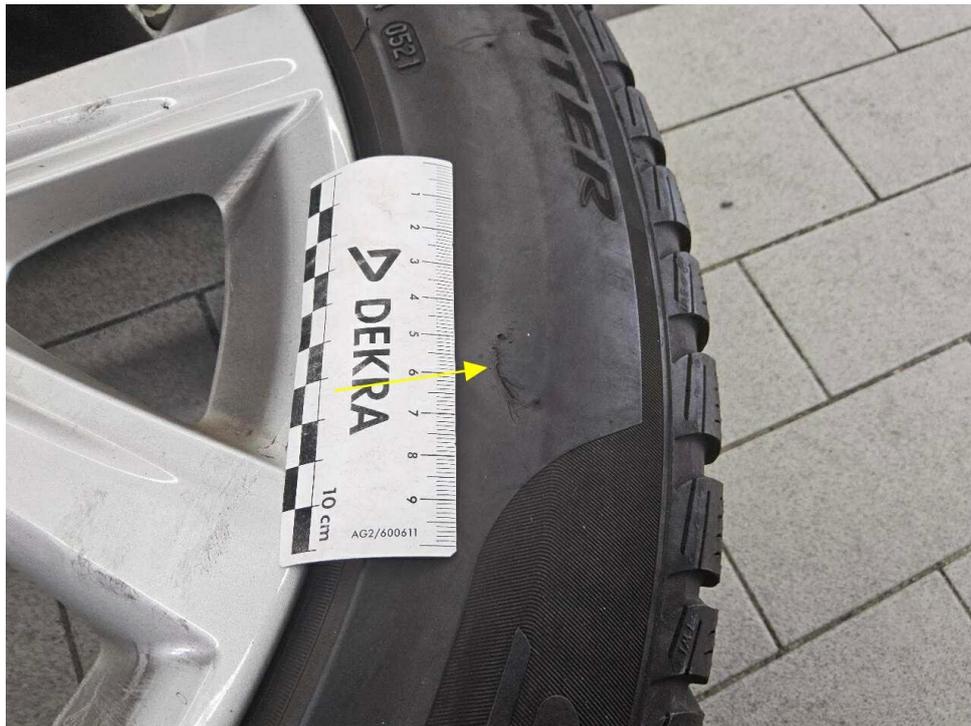
Bild 36 : Winterreifen hinten links, eingerissen

Bild 37 : Winterreifen hinten links, eingerissen

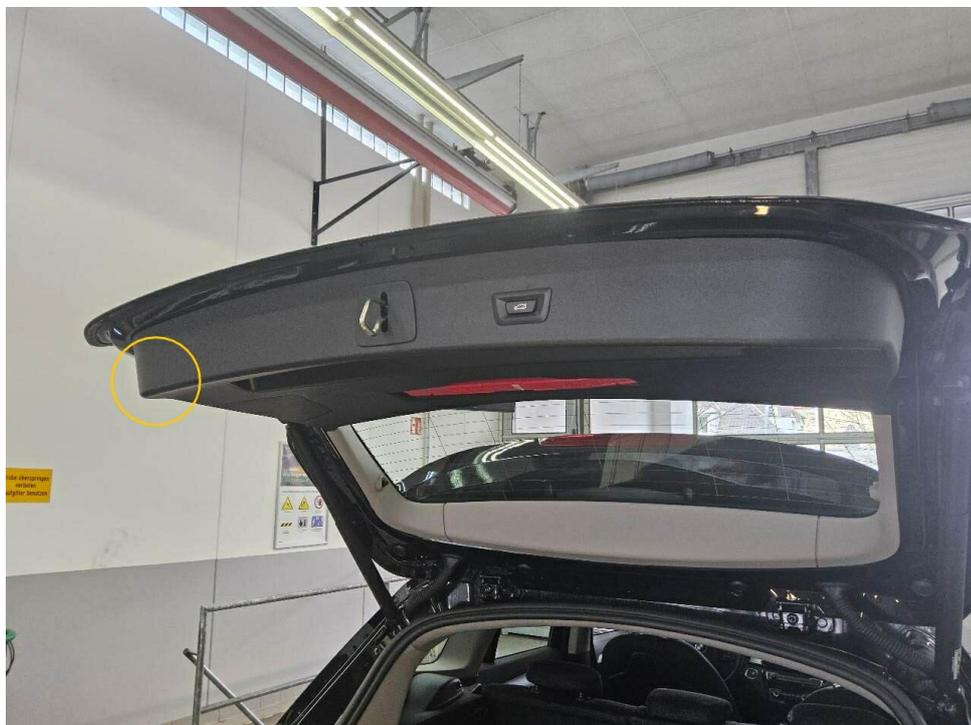
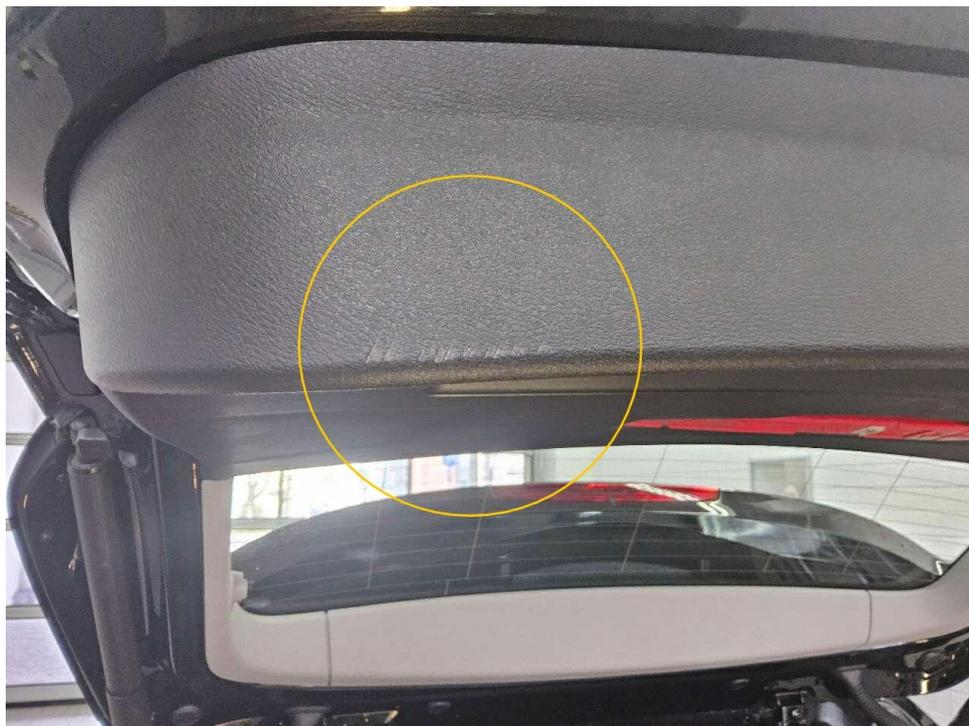
Bild 38 : Verkleidung Heckklappe, zerkratzt, smart repair

Bild 39 : Verkleidung Heckklappe, zerkratzt, smart repair

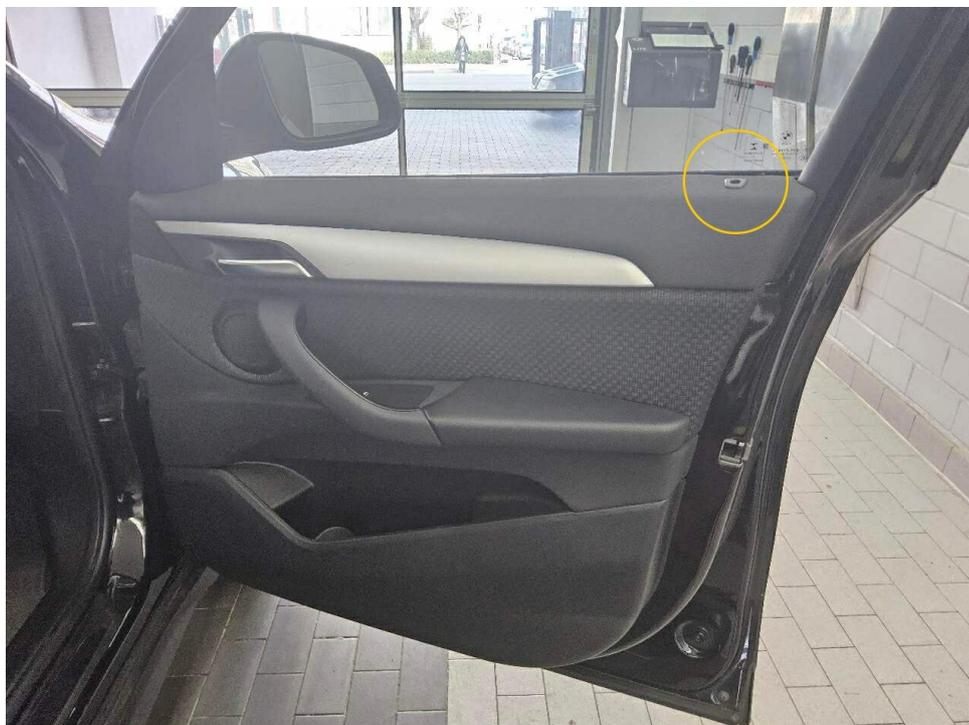
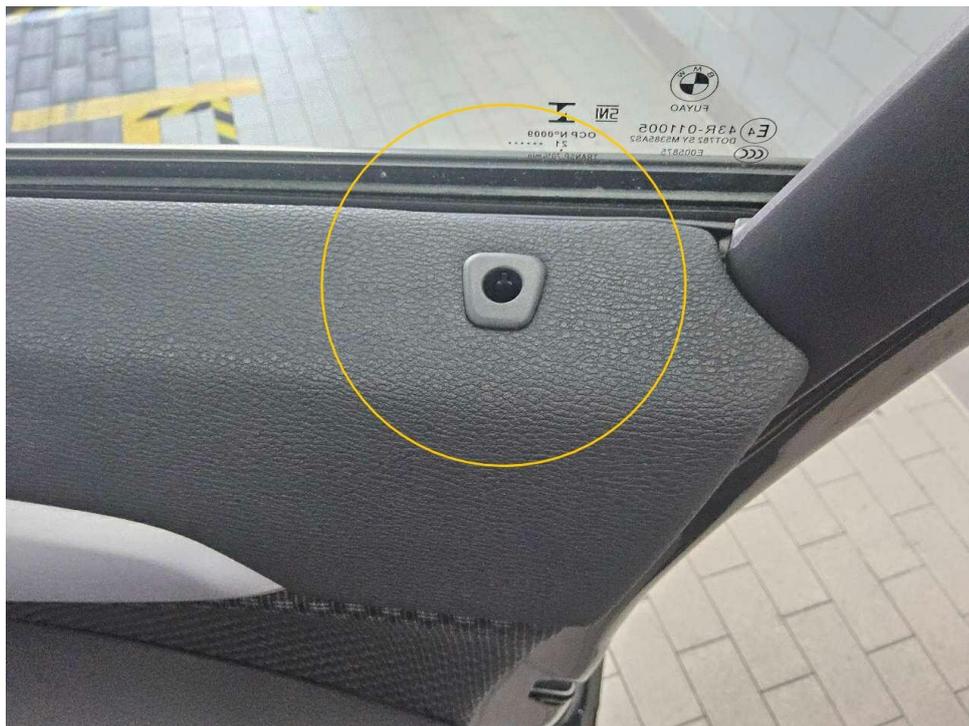
Bild 40 : Tür vorne links Verriegelung, fehlt

Bild 41 : Tür vorne links Verriegelung, fehlt

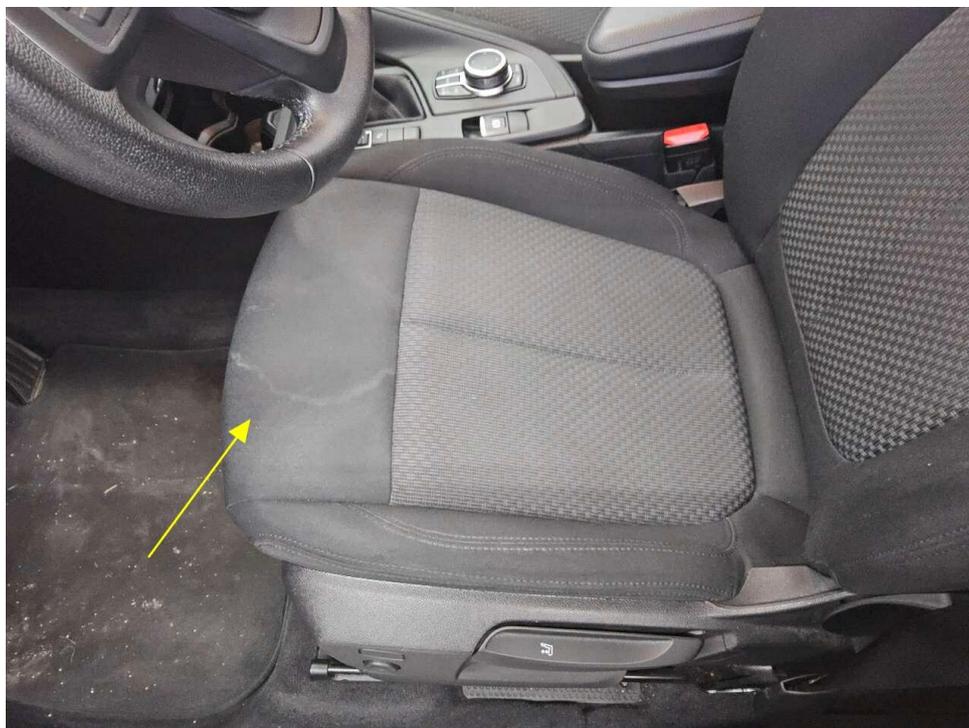
Bild 42 : Sitz vorne links Sitzkissenbezug, fleckig

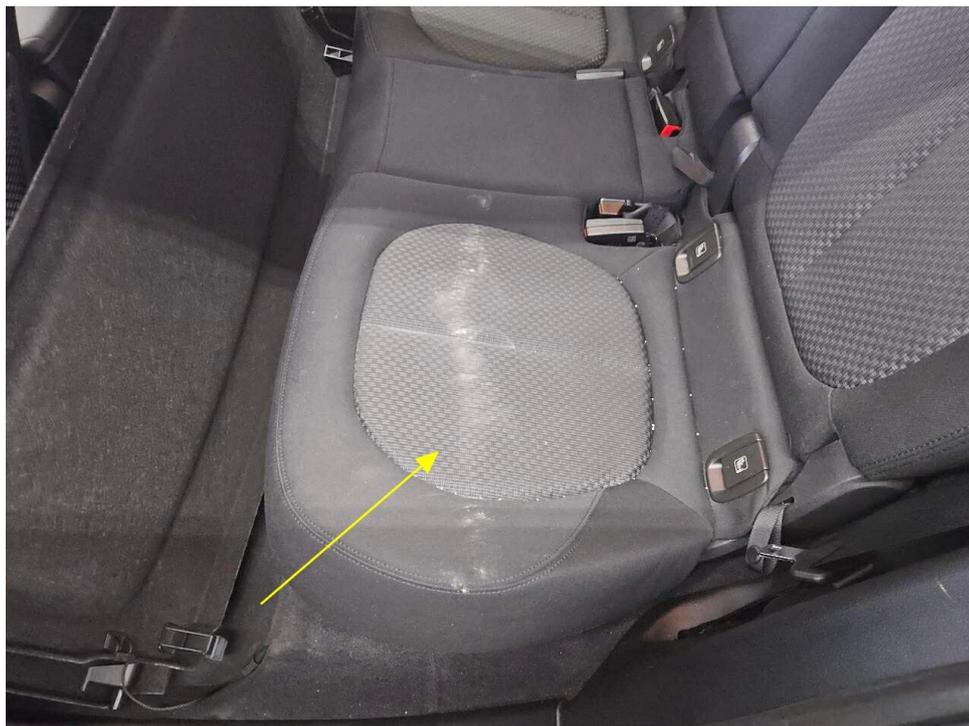
Bild 43 : Sitz vorne links Sitzkissenbezug / Sitzbank hinten Bezug, fleckig

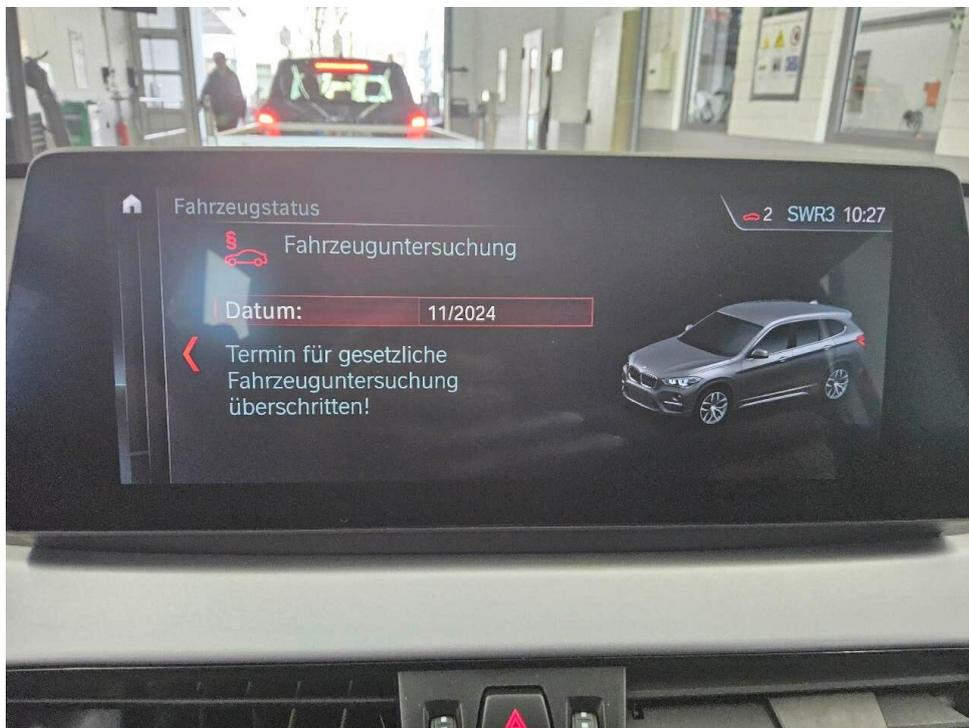
Bild 44 : T- HU, fällig

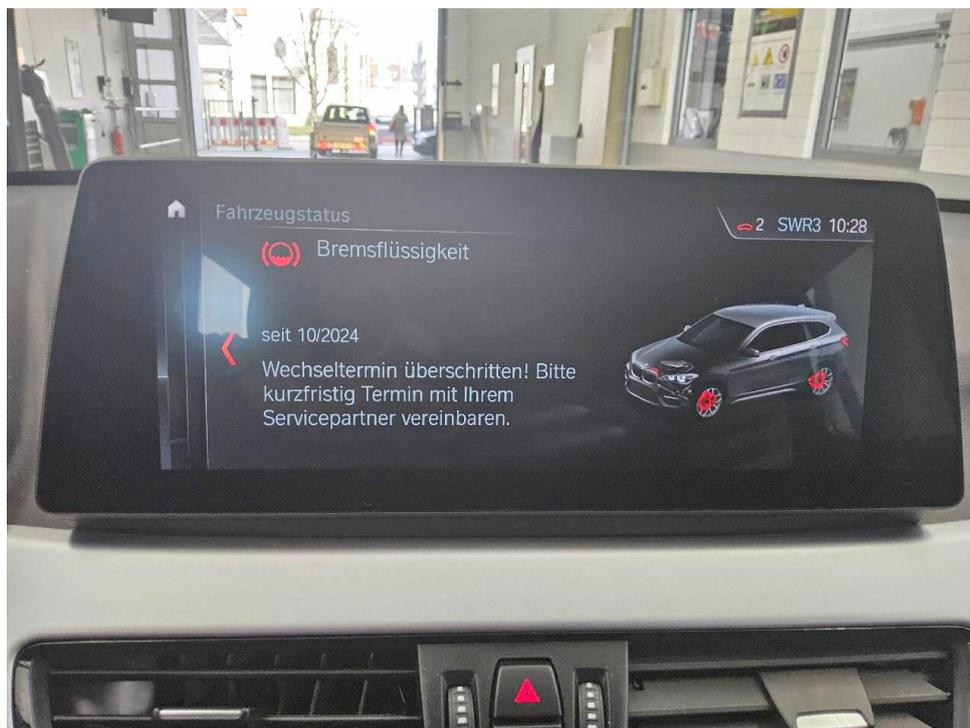
Bild 45 : T- Service Bremsflüssigkeit, fällig
