Halter		Besichtigungszustand	bedingt: Licht/Nässe/Schmutz
Kennzeichen		Laufleistung (abgelesen)	88.907 km
Hersteller	Audi	Restlauf bis Service	1.100 km
Typ/Modell	Q5 50 TFSI e	HU (Abgelesen aus ZBI)	01/2026
Fahrgestellnummer	WAUZZZFY1L2102525	Leistung / Hubraum	185 kW / 1.984 ccm
Erstzulassung	11.12.2020	Polster/Farbe	Stoff / Schwarz-Anthrazit
Letzte Wartung		Lackierung	Blau
Kraftstoffart	Hybr.B/E ext.aufll	Getriebe	Automatik

Zustandsbericht

Besichtigungsdatum: 14.03.2025
Protokollnummer: 38891573
Erstellt durch: Martin Helm
Besichtigt durch: Michael Mehnert

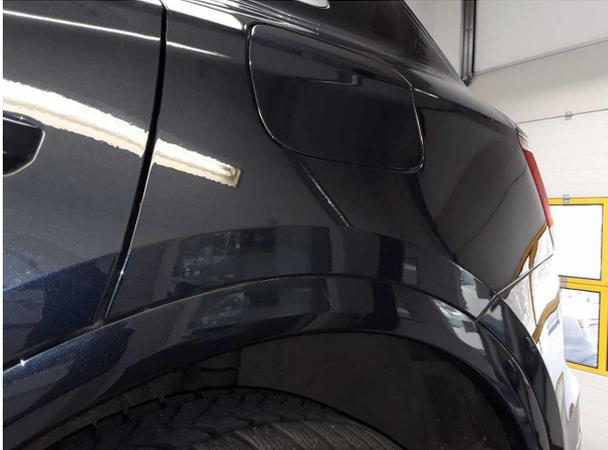
Beschädigung #1: Seitenwand links: Radlauf - Kratzer - Smart Repair

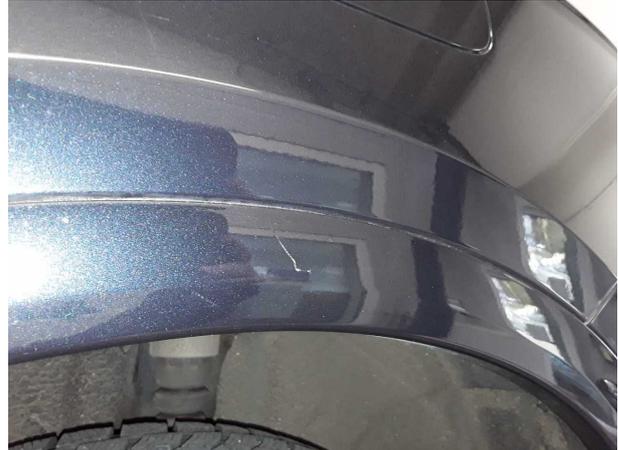
Beschädigung #1: Seitenwand links: Radlauf - Kratzer - Smart Repair

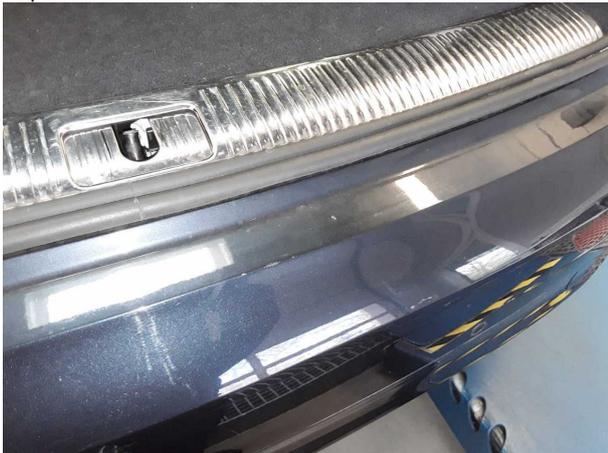
Beschädigung #2: Stossfänger hinten: Stossfänger hinten - Kratzer - Smart Repair

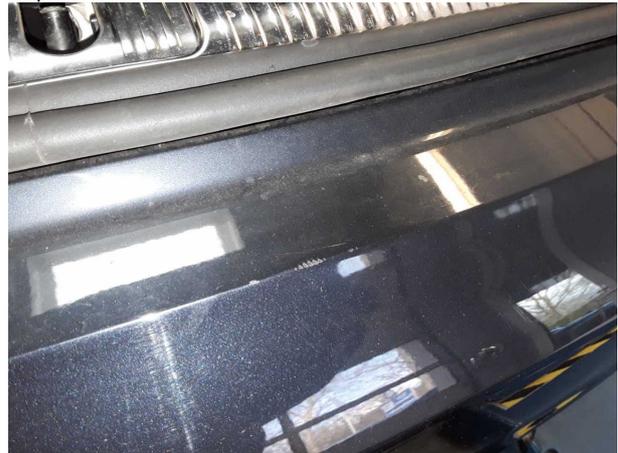
Beschädigung #2: Stossfänger hinten: Stossfänger hinten - Kratzer - Smart Repair

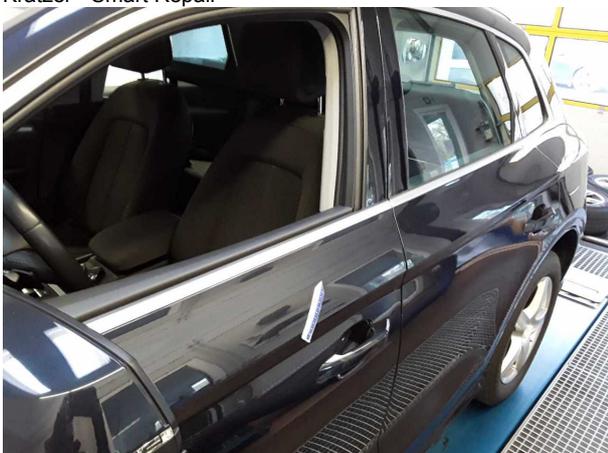
Beschädigung #3: Tür vorn links: Tür (2 Stück) - Delle(n) - sanft instandsetzen

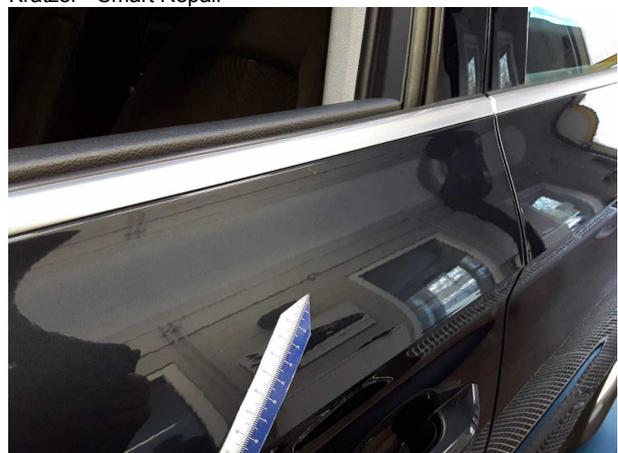
Beschädigung #3: Tür vorn links: Tür (2 Stück) - Delle(n) - sanft instandsetzen

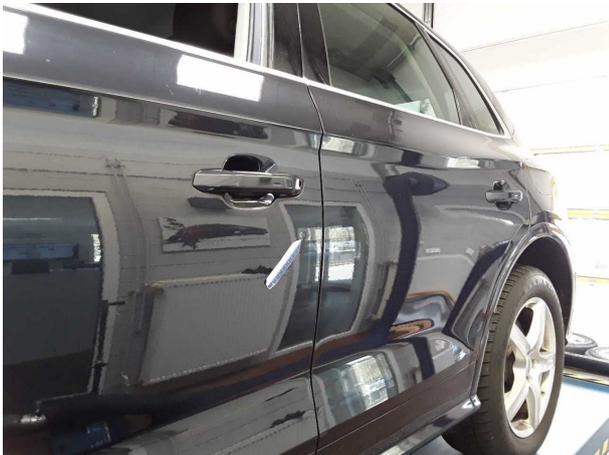
Beschädigung #3: Tür vorn links: Tür (2 Stück) - Delle(n) - sanft instandsetzen

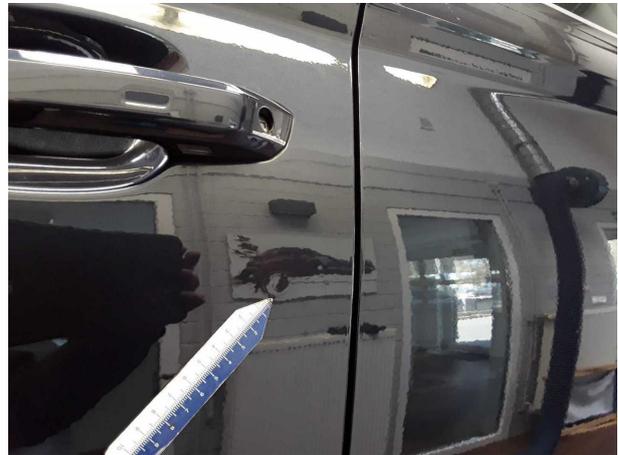
Beschädigung #3: Tür vorn links: Tür (2 Stück) - Delle(n) - sanft instandsetzen

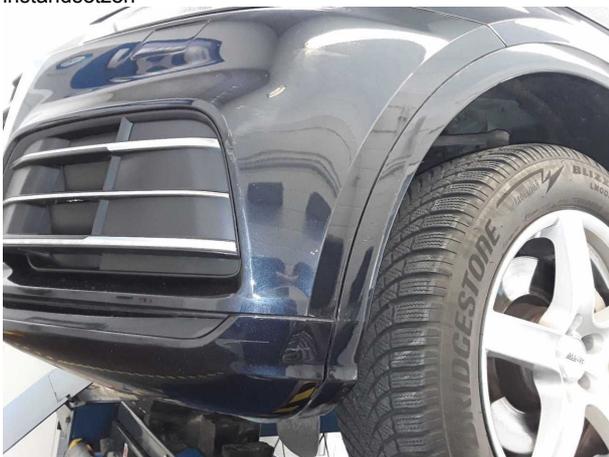
Beschädigung #6: Stossfänger vorn: Stossfänger vorn (inkl. Spoiler) - verkratzt / verschürft - lackieren

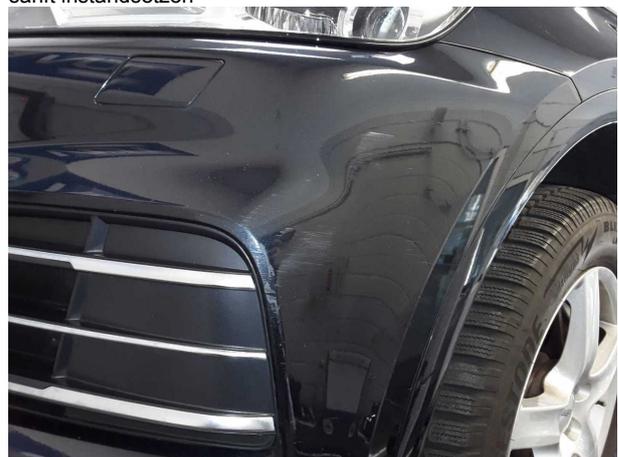
Beschädigung #6: Stossfänger vorn: Stossfänger vorn (inkl. Spoiler) - verkratzt / verschürft - lackieren

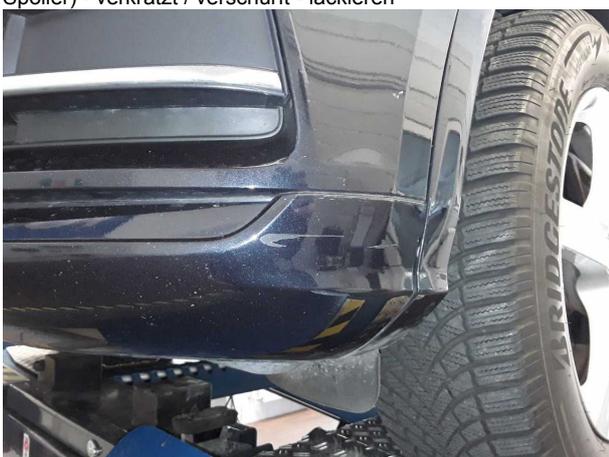
Beschädigung #6: Stossfänger vorn: Stossfänger vorn (inkl. Spoiler) - verkratzt / verschürft - lackieren

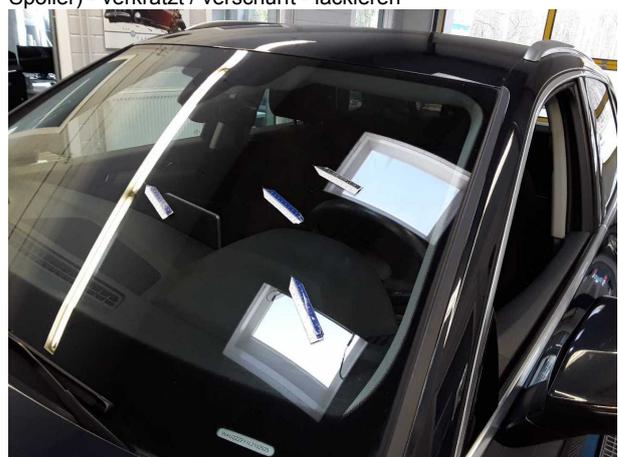
Beschädigung #7: Verglasung: Frontscheibe - Steinschlag - erneuern

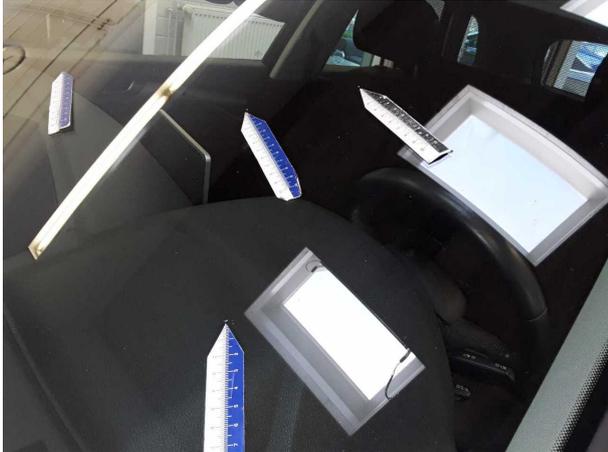
Beschädigung #7: Verglasung: Frontscheibe - Steinschlag - erneuern

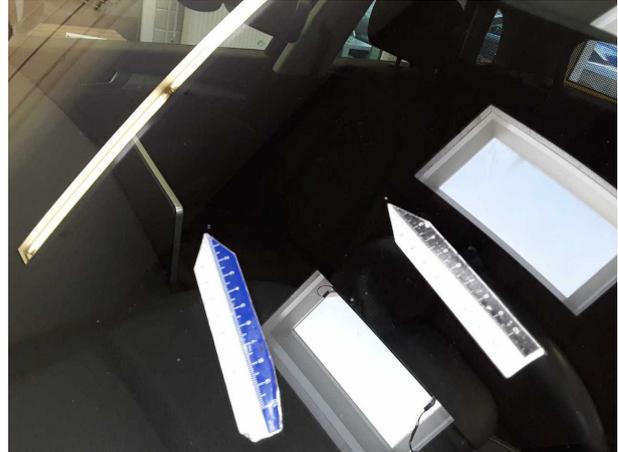
Beschädigung #7: Verglasung: Frontscheibe - Steinschlag - erneuern

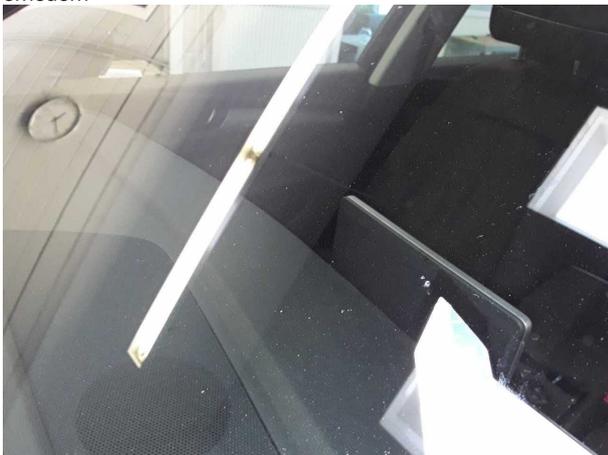
Beschädigung #7: Verglasung: Frontscheibe - Steinschlag - erneuern
