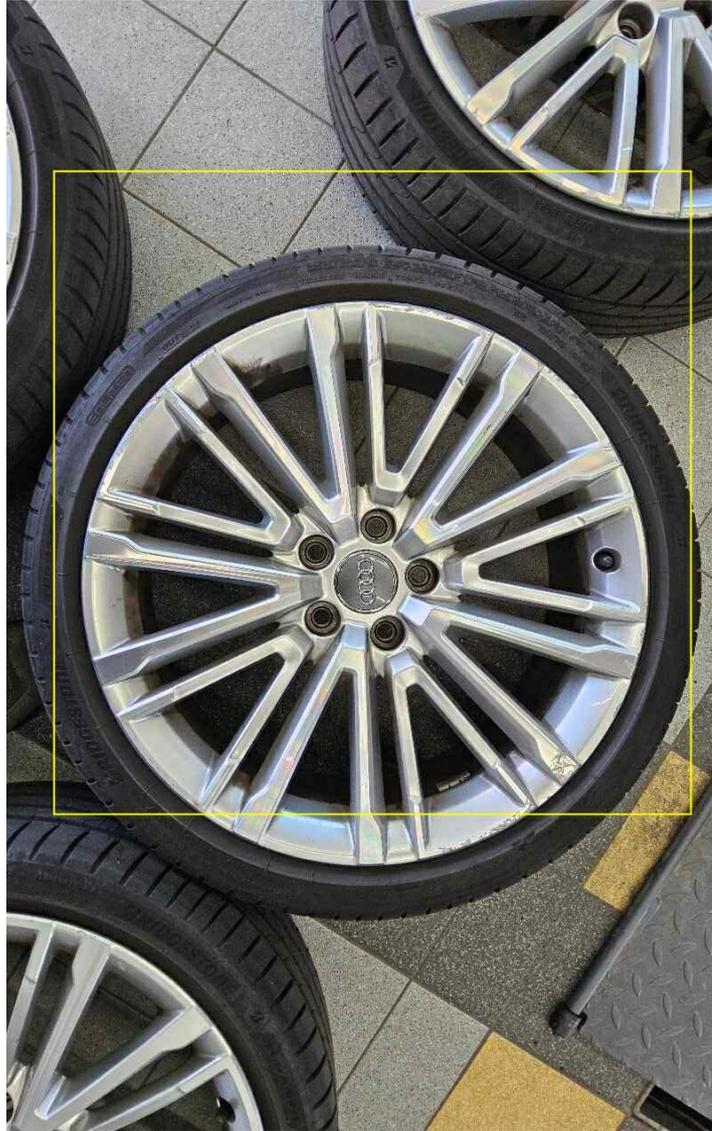
Bild 14 : Leichtmetallrad vorne rechts verschrammt

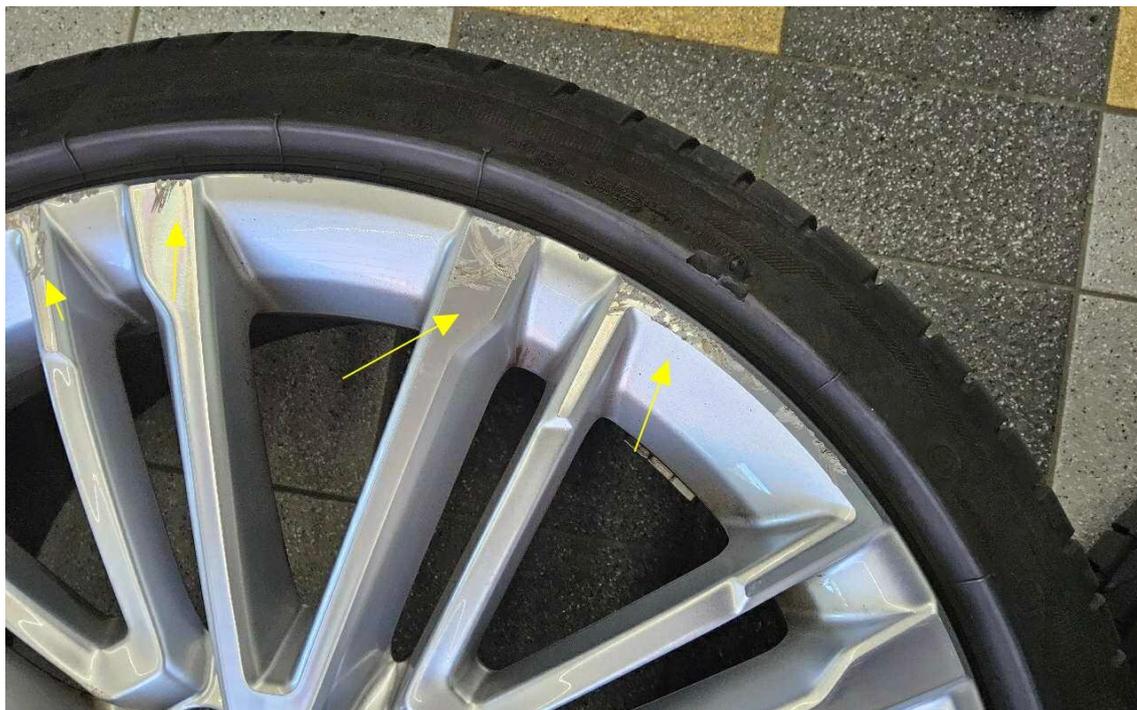
Bild 15 : Leichtmetallrad vorne rechts verschrammt

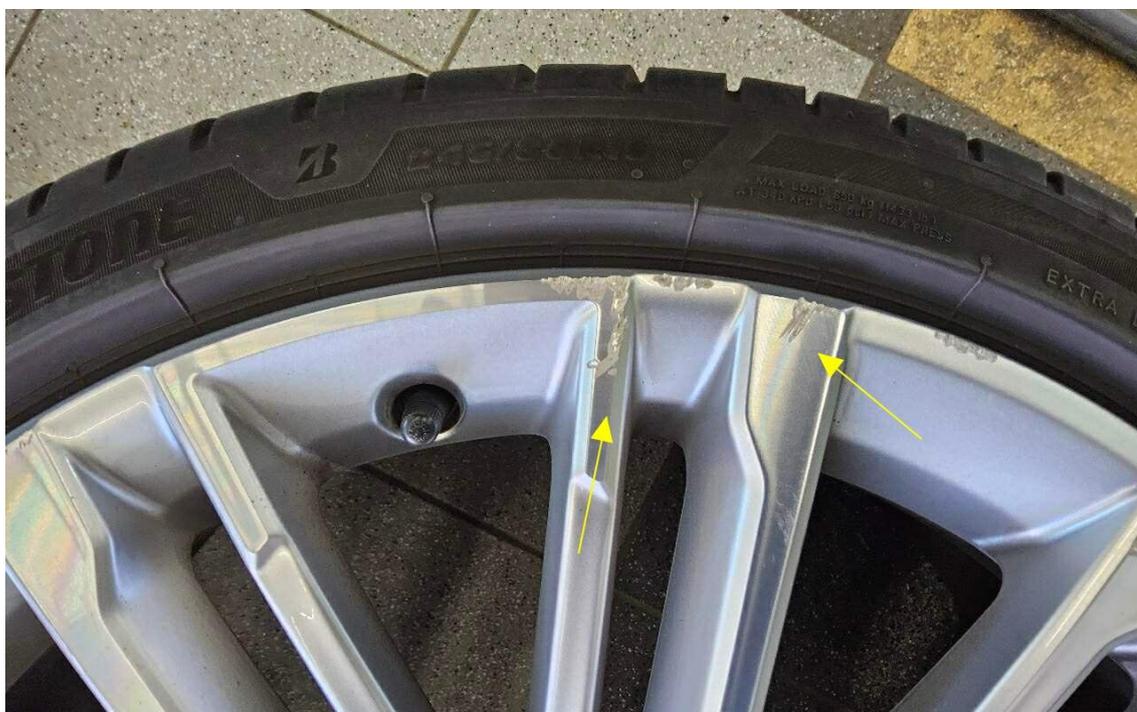
Bild 16 : Leichtmetallrad vorne rechts verschrammt

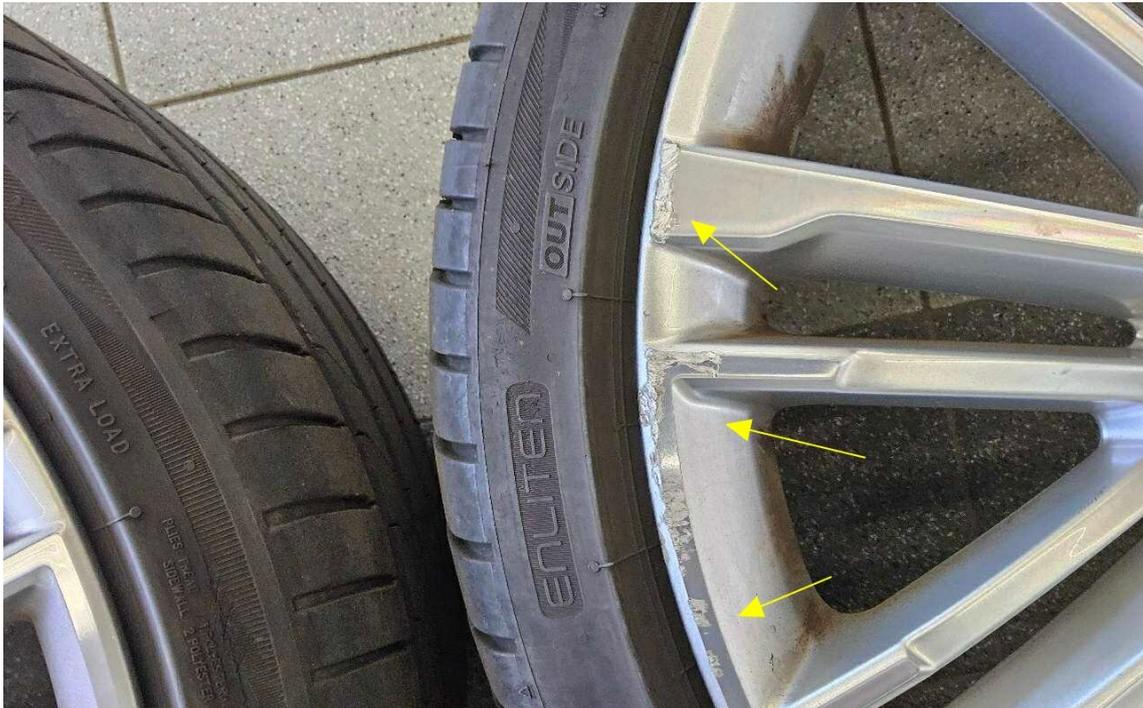
Bild 17 : Leichtmetallrad vorne rechts verschrammt

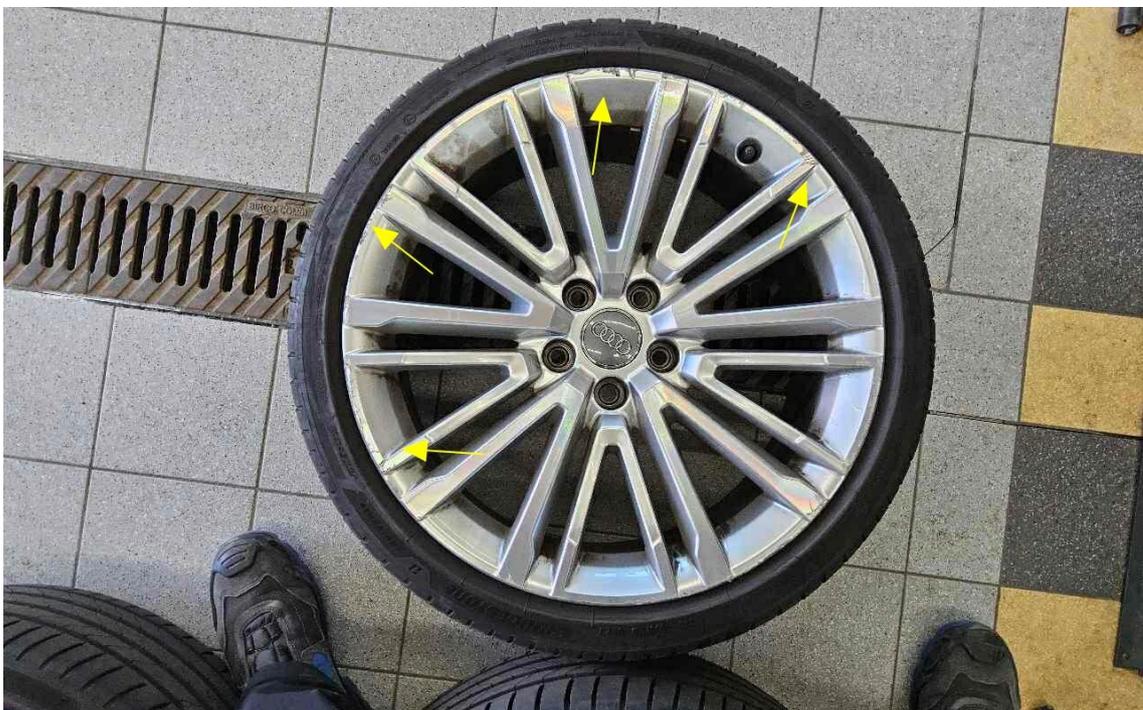
Bild 18 : Leichtmetallrad vorne links verschrammt

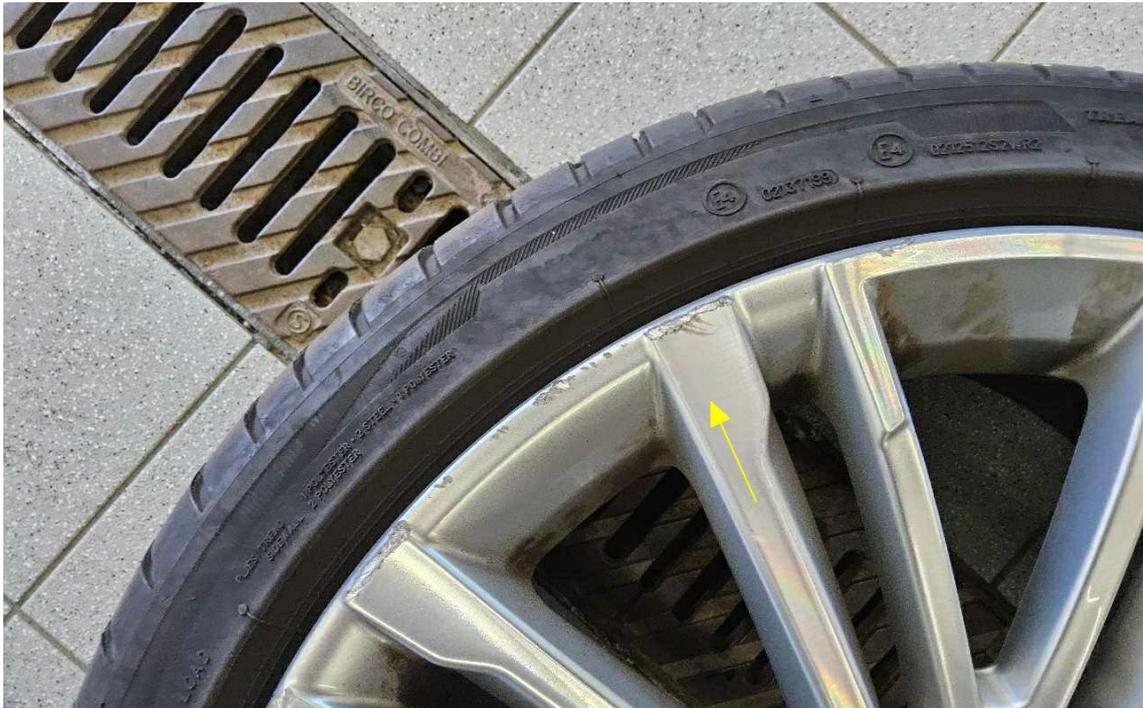
Bild 19 : Leichtmetallrad vorne links verschrammt

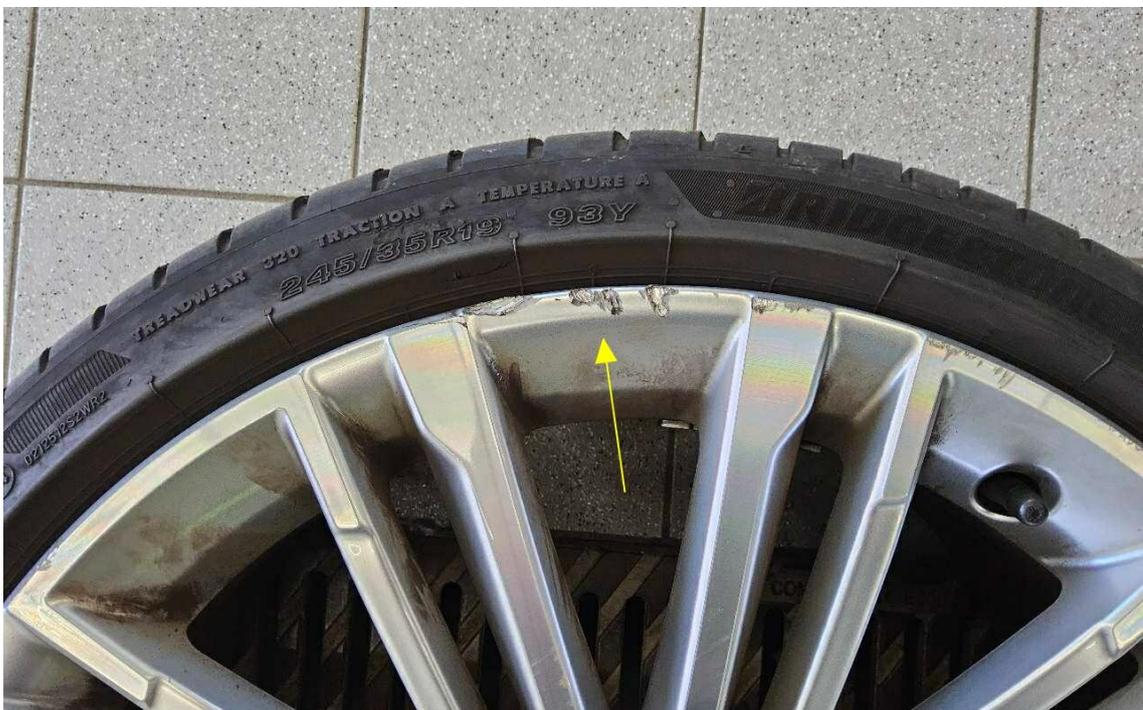
Bild 20 : Leichtmetallrad vorne links verschrammt

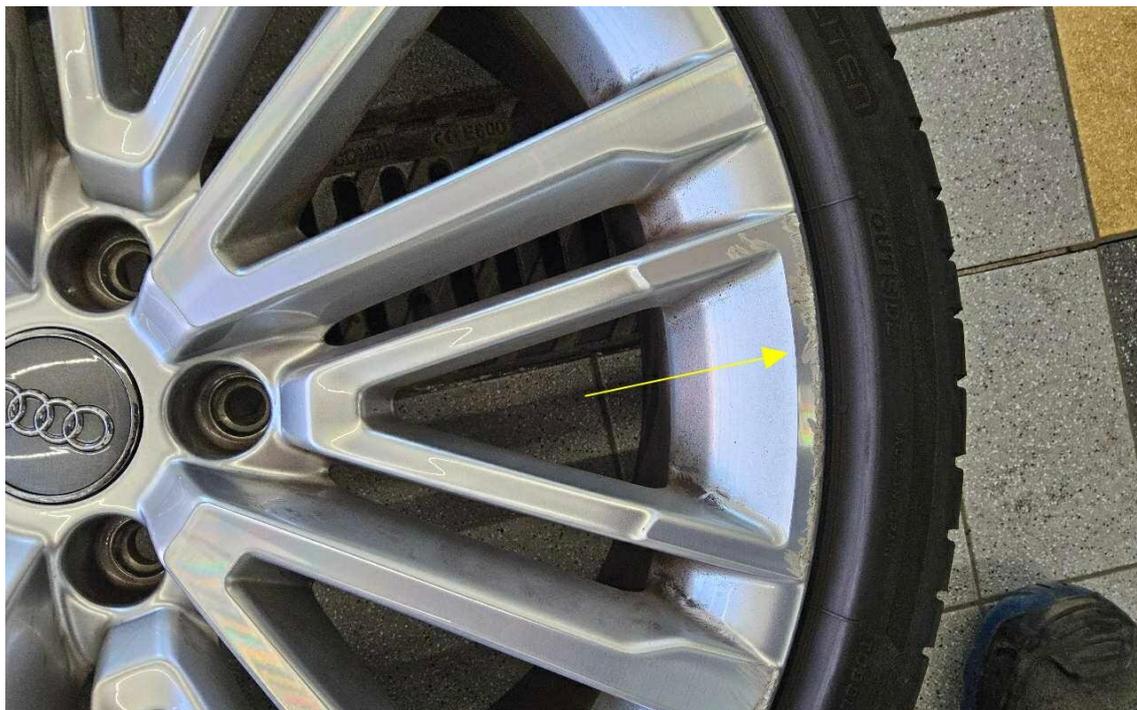
Bild 21 : Leichtmetallrad vorne links verschrammt

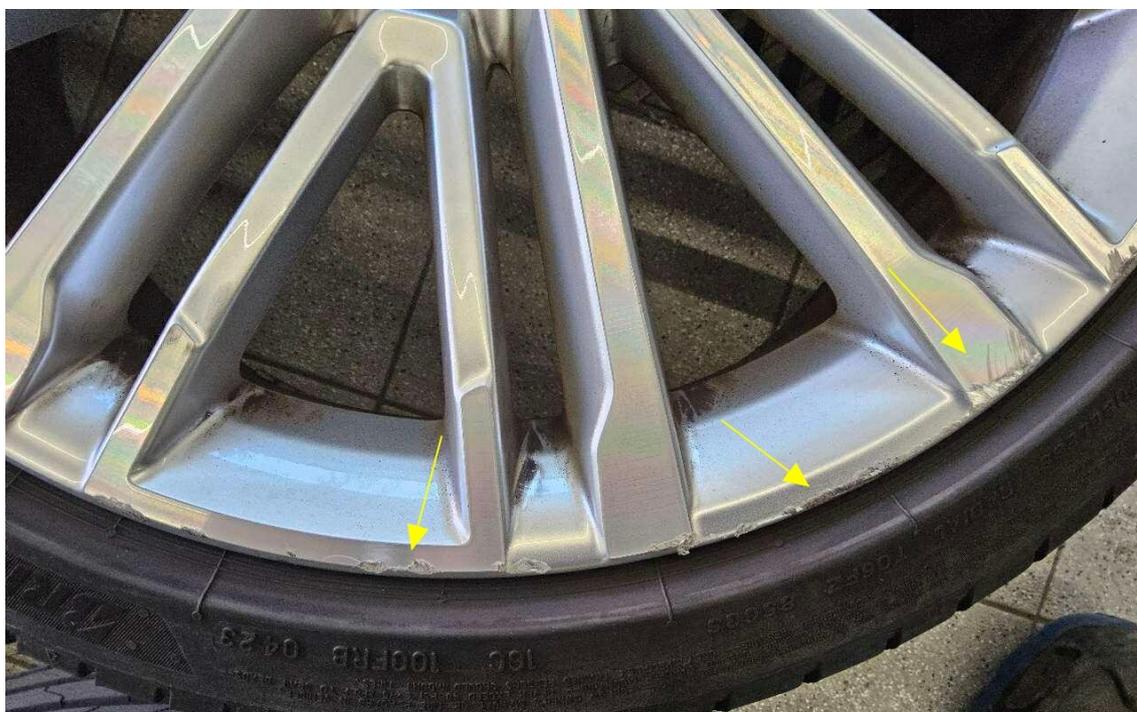
Bild 22 : Leichtmetallrad vorne links verschrammt

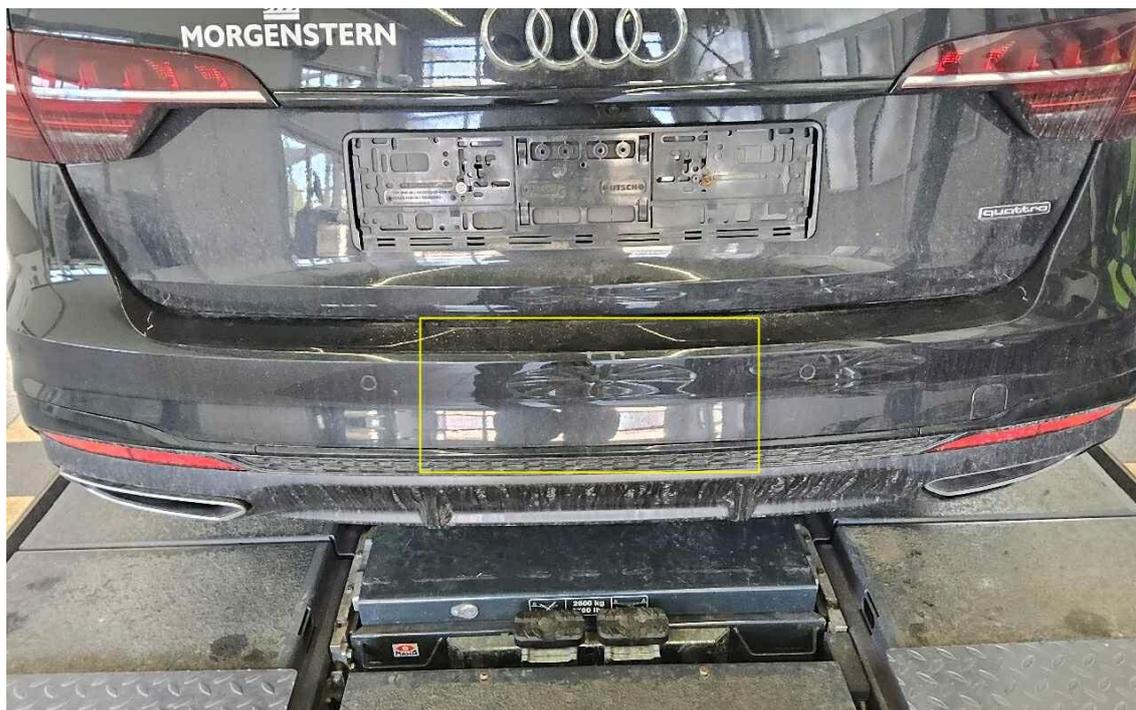
Bild 23 : Stoßfängerverkleidung hinten verschrammt

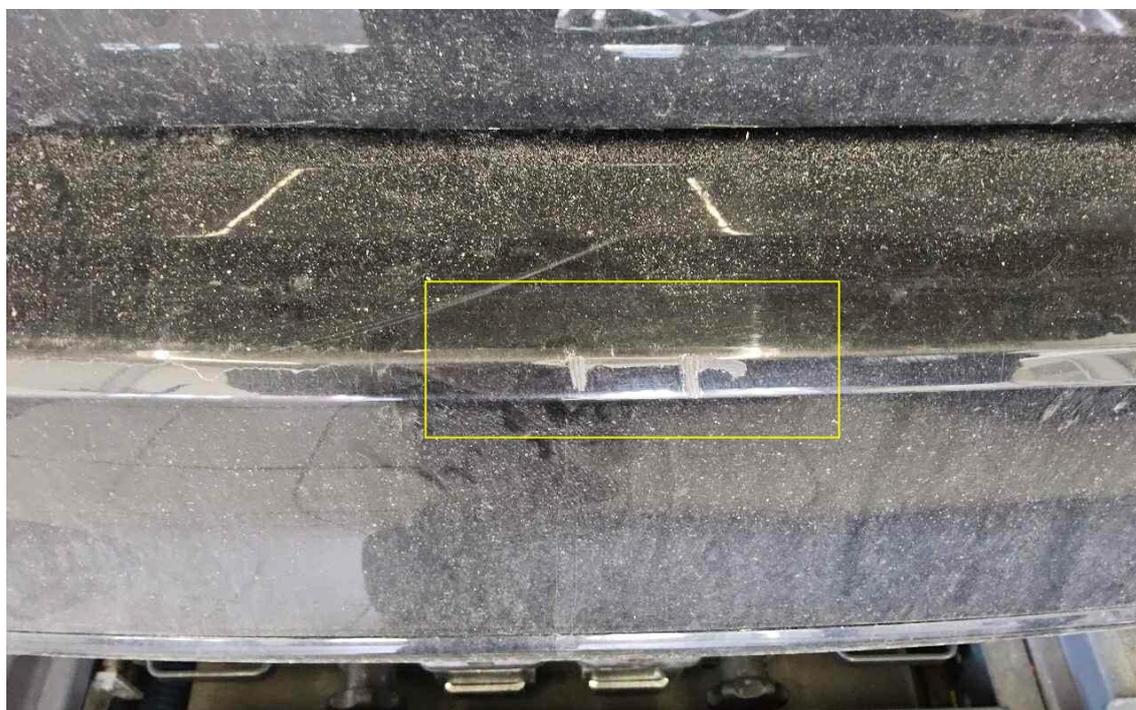
Bild 24 : Stoßfängerverkleidung hinten verschrammt

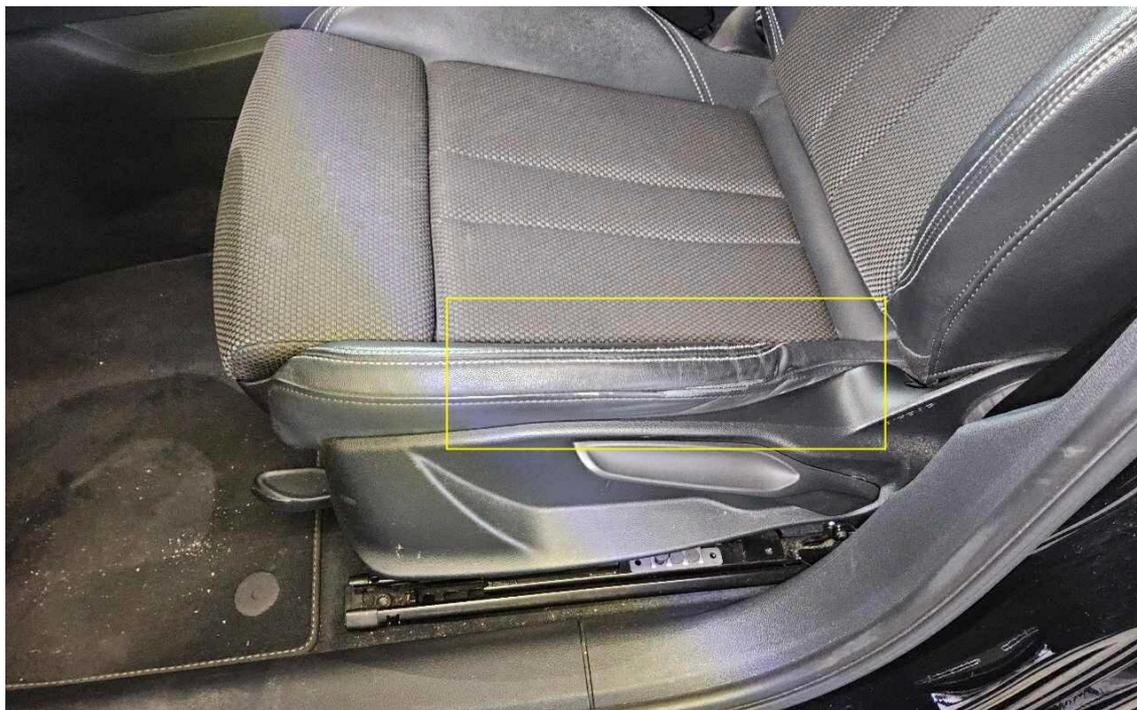
Bild 25 : Fahrersitz abgenutzt

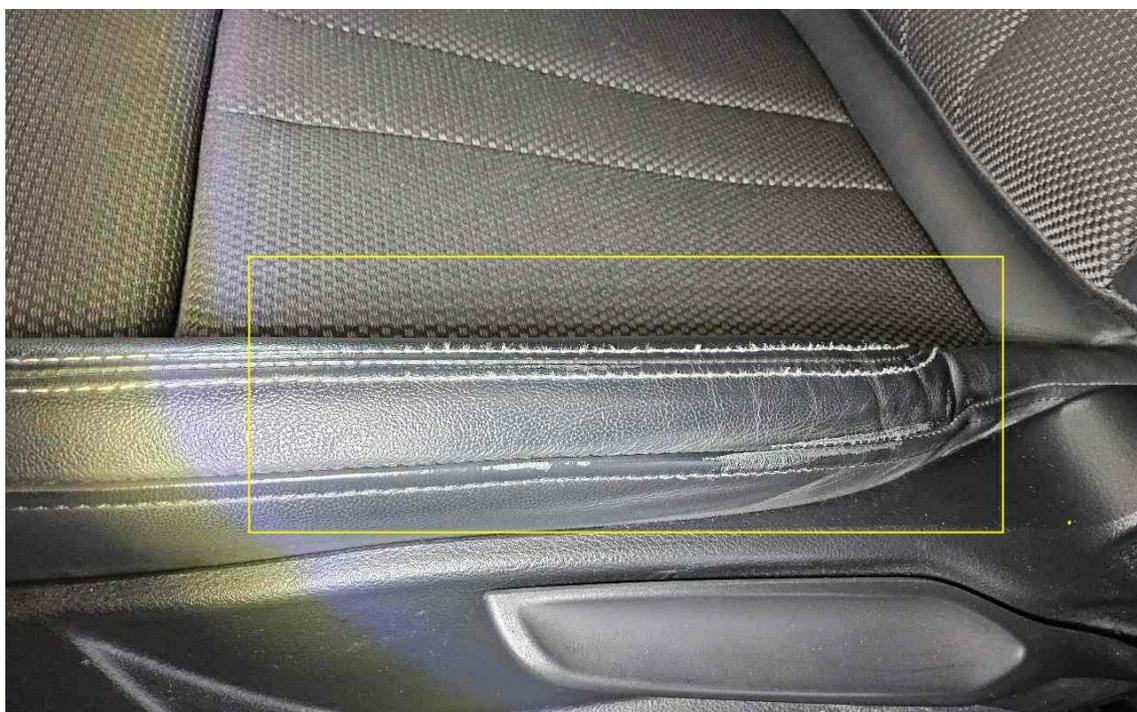
Bild 26 : Fahrersitz abgenutzt

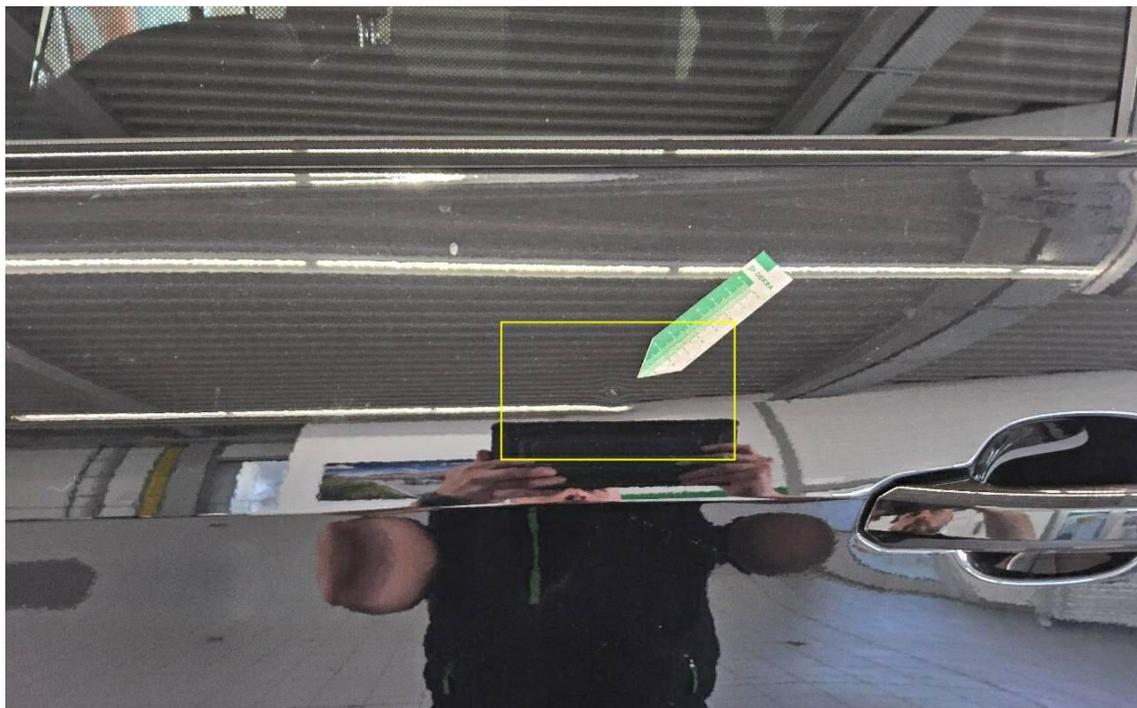
Bild 27 : Tür hinten links Delle

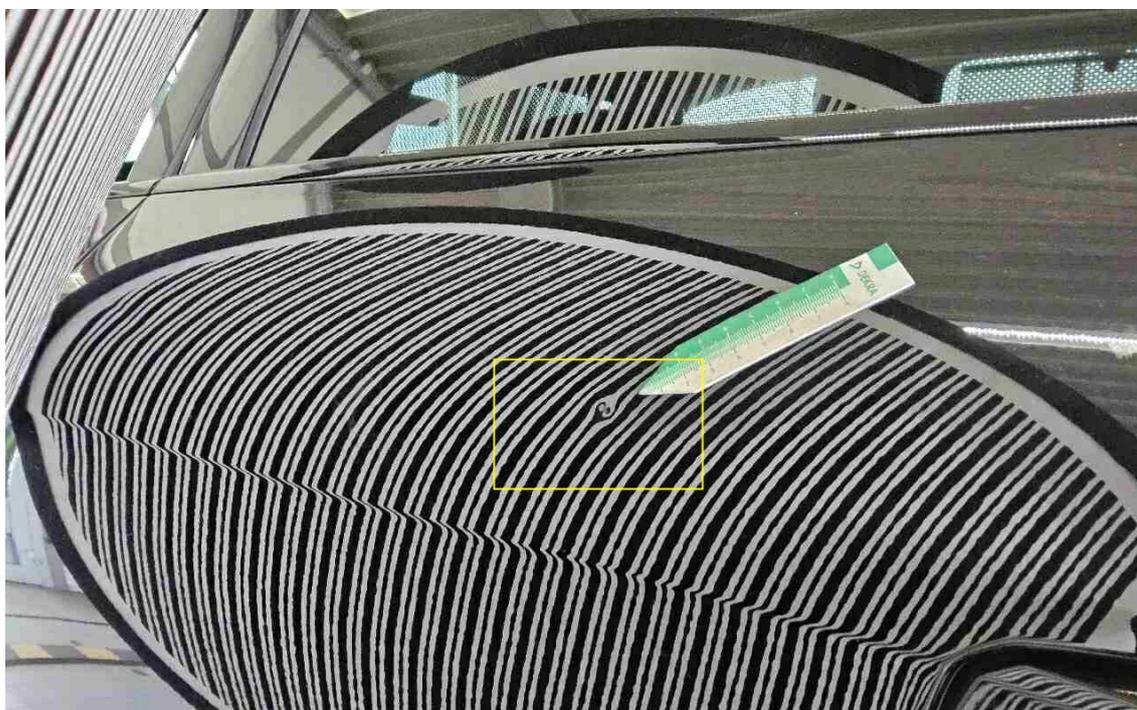
Bild 28 : Tür hinten links Delle

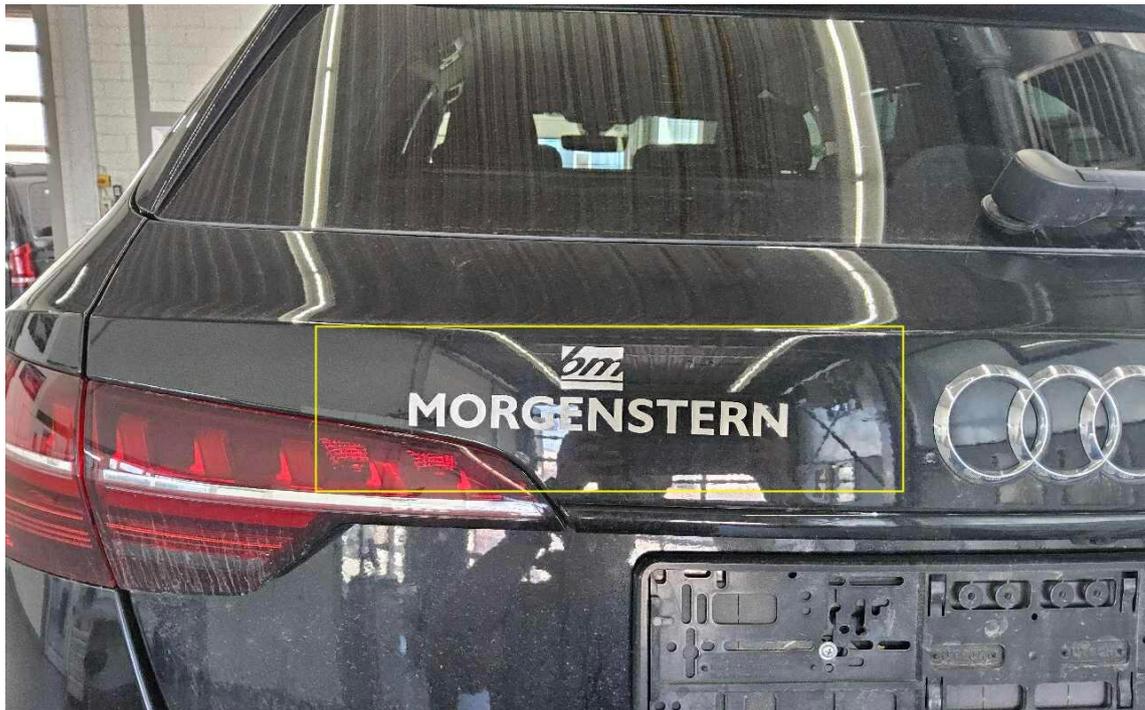
Bild 29 : Heckklappe Beklebung

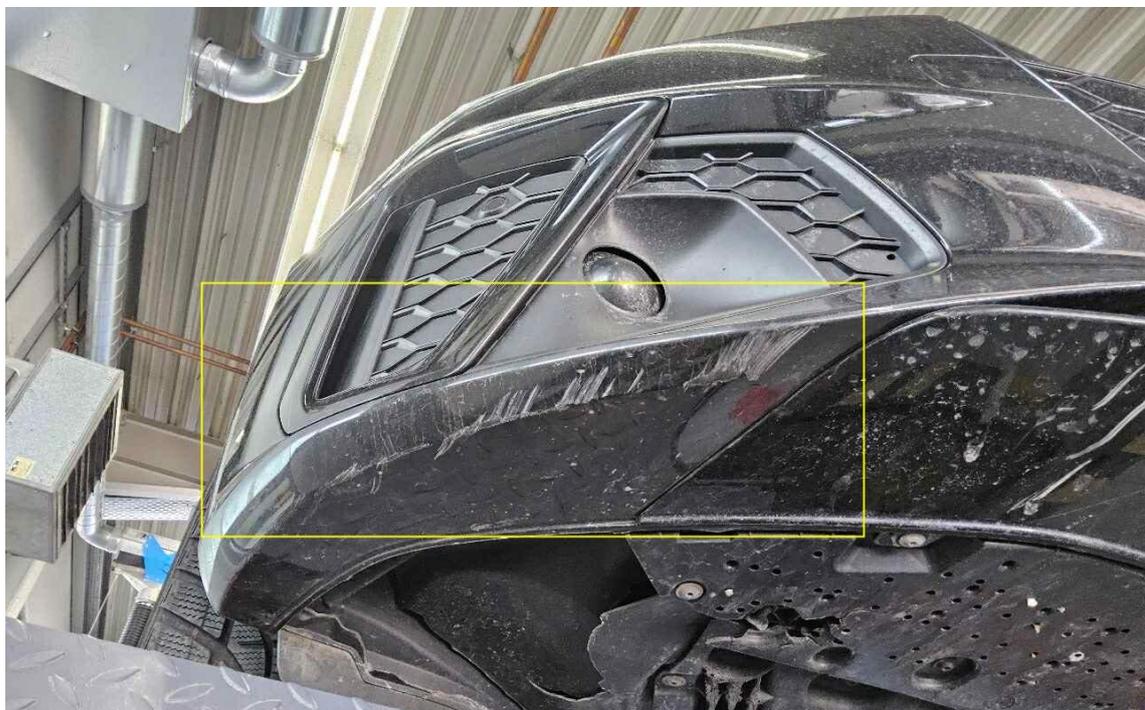
Bild 30 : Stoßfängerverkleidung vorne unterhalb verschrammt

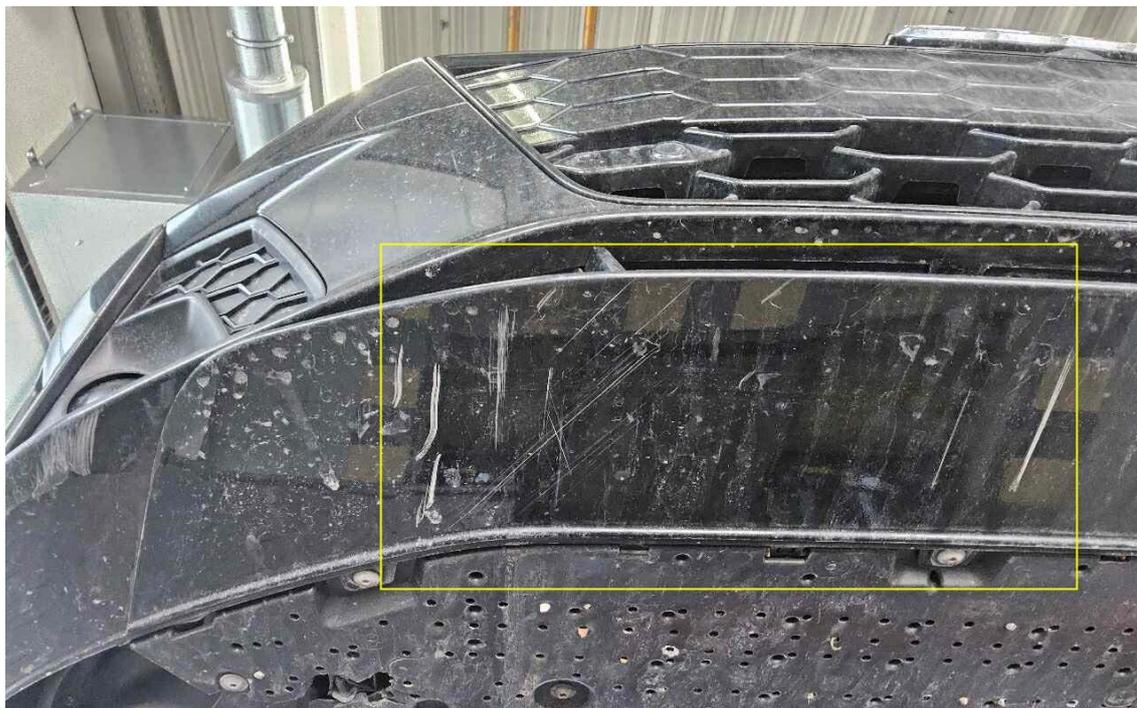
Bild 31 : Stoßfängerverkleidung vorne unterhalb verschrammt

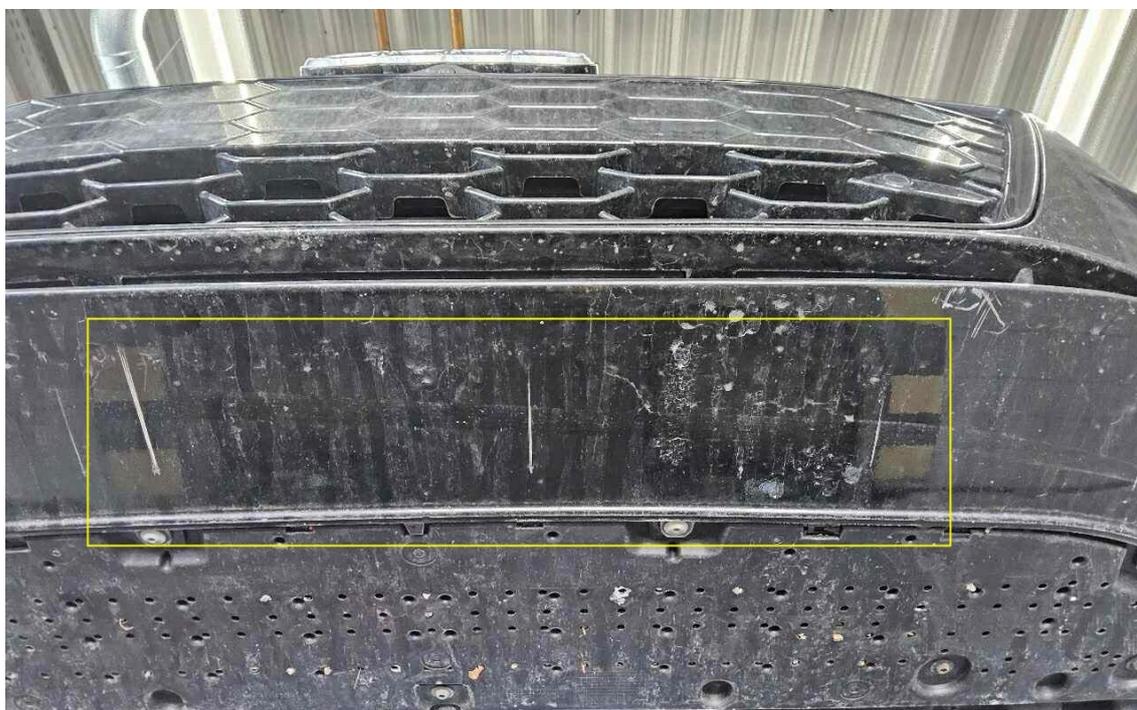
Bild 32 : Stoßfängerverkleidung vorne unterhalb verschrammt

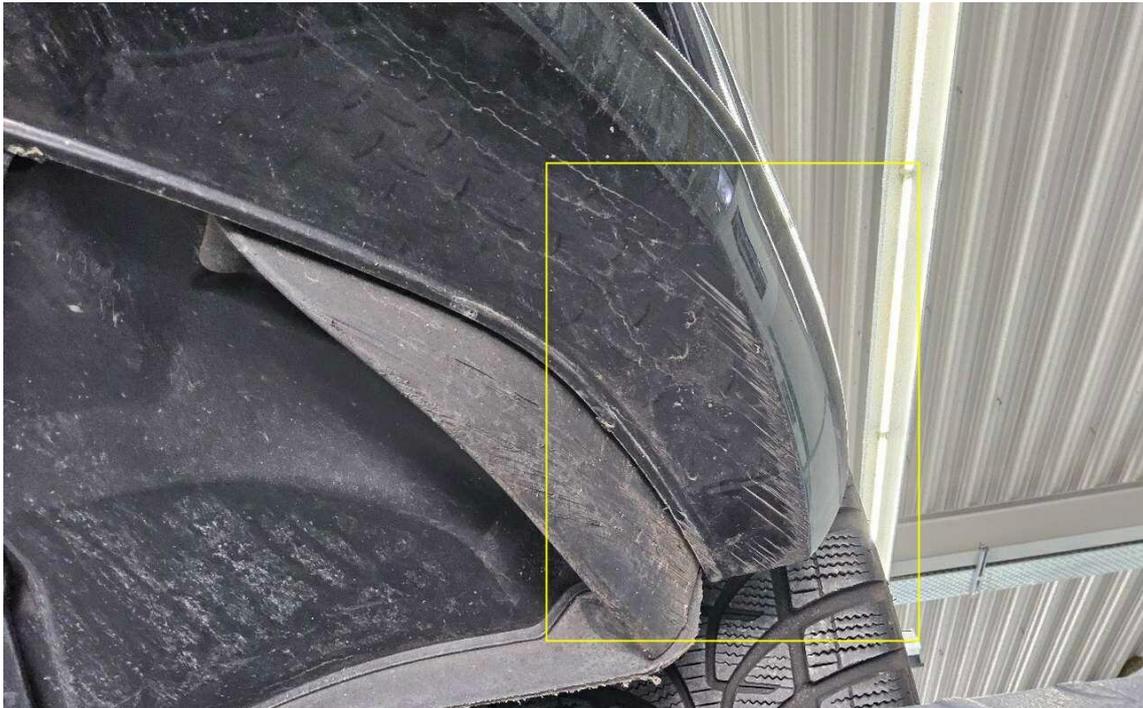
Bild 33 : Stoßfängerverkleidung vorne unterhalb verschrammt

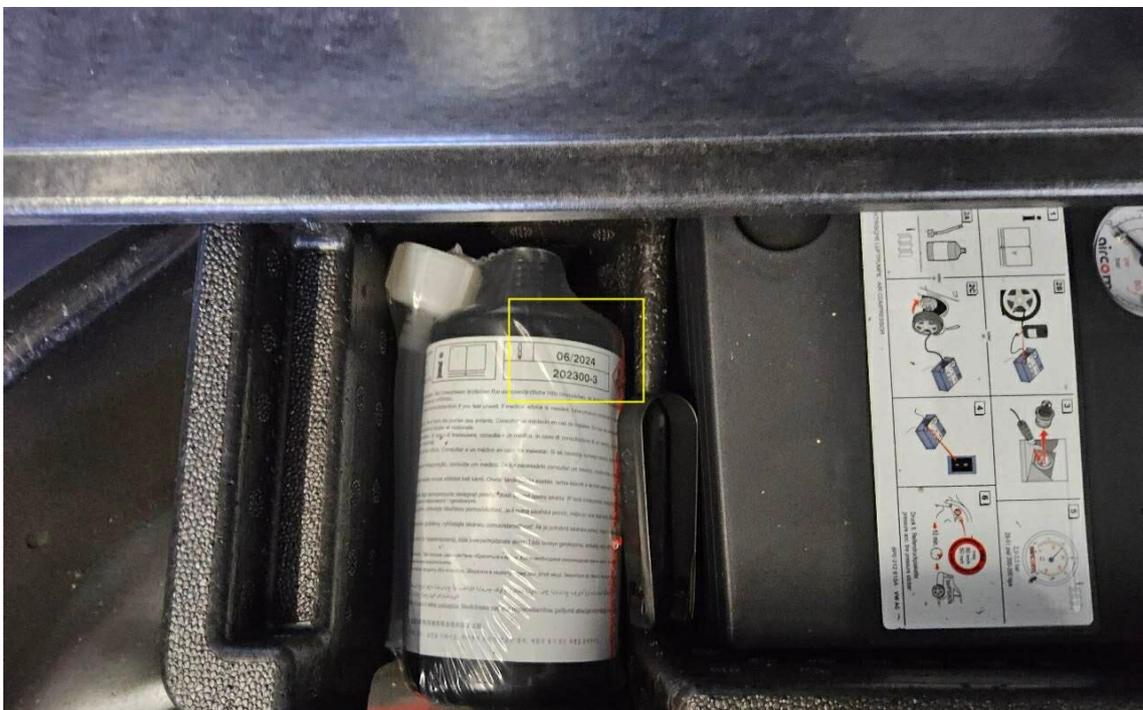
Bild 34 : Reifendichtmittel abgelaufen
