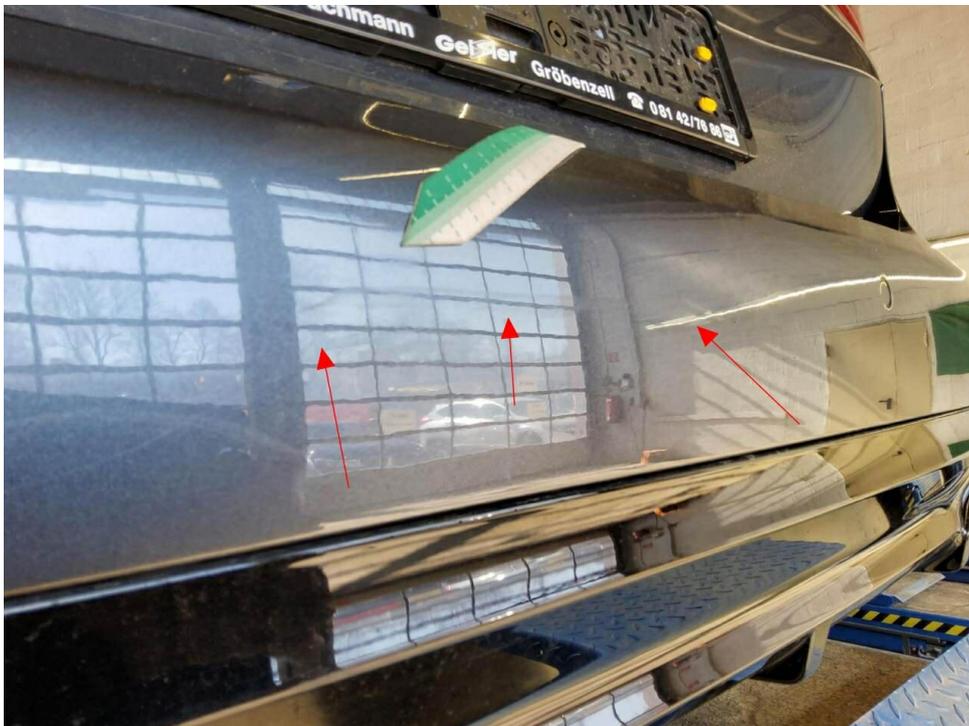
Bild 14 : Stoßfänger hinten Lackierung, zerkratzt, lackieren mit Lackaufbau

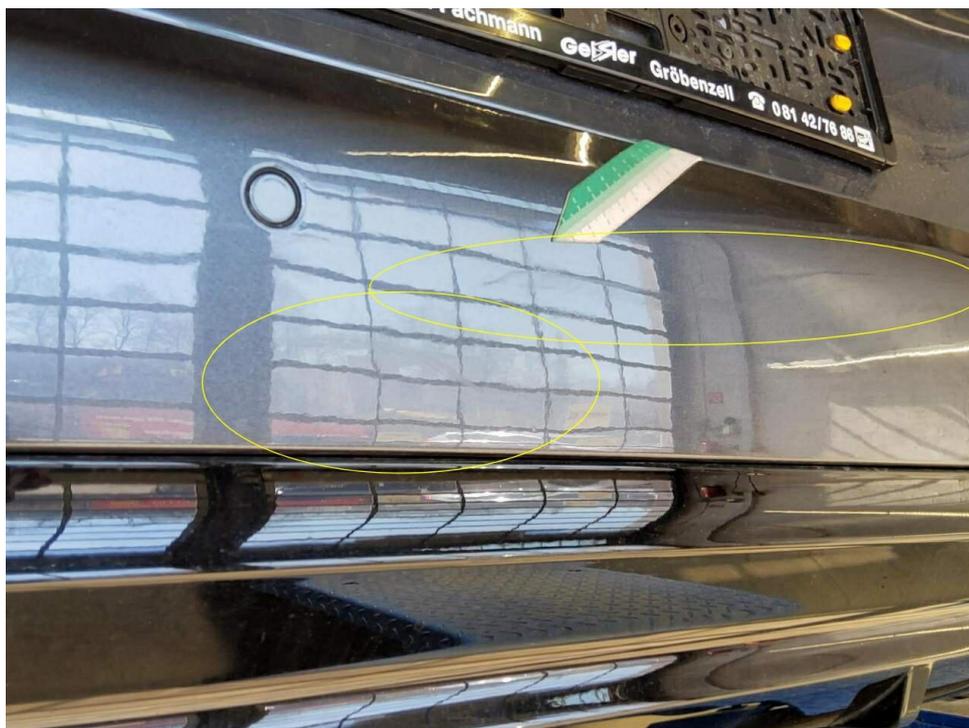
Bild 15 : Stoßfänger hinten Lackierung, zerkratzt, lackieren mit Lackaufbau

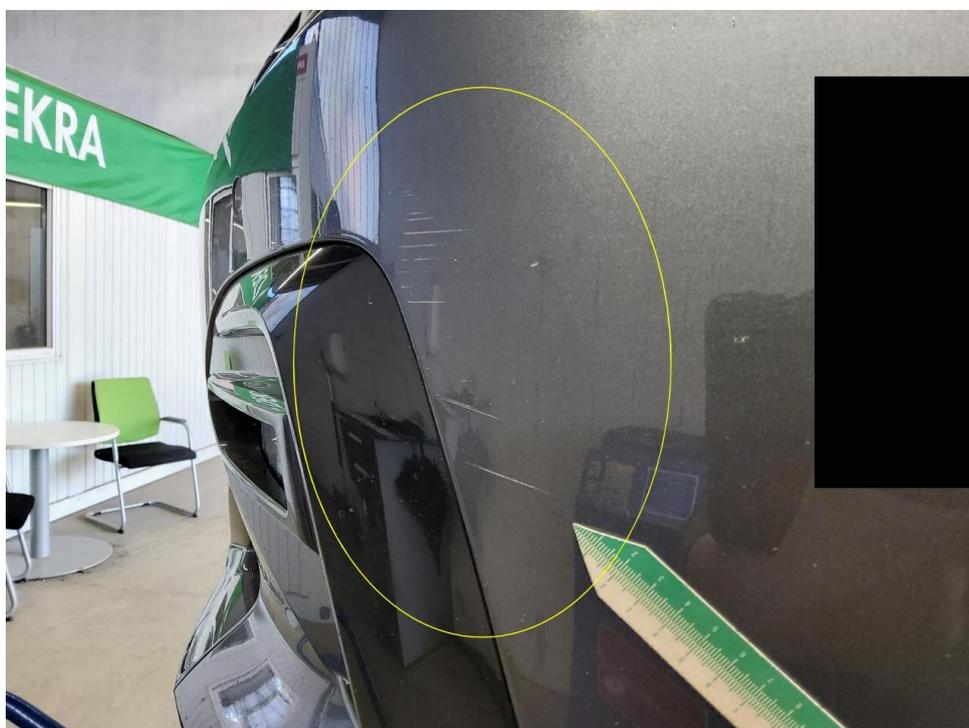
Bild 16 : Stoßfänger vorne Lackierung, zerkratzt, lackieren mit Lackaufbau

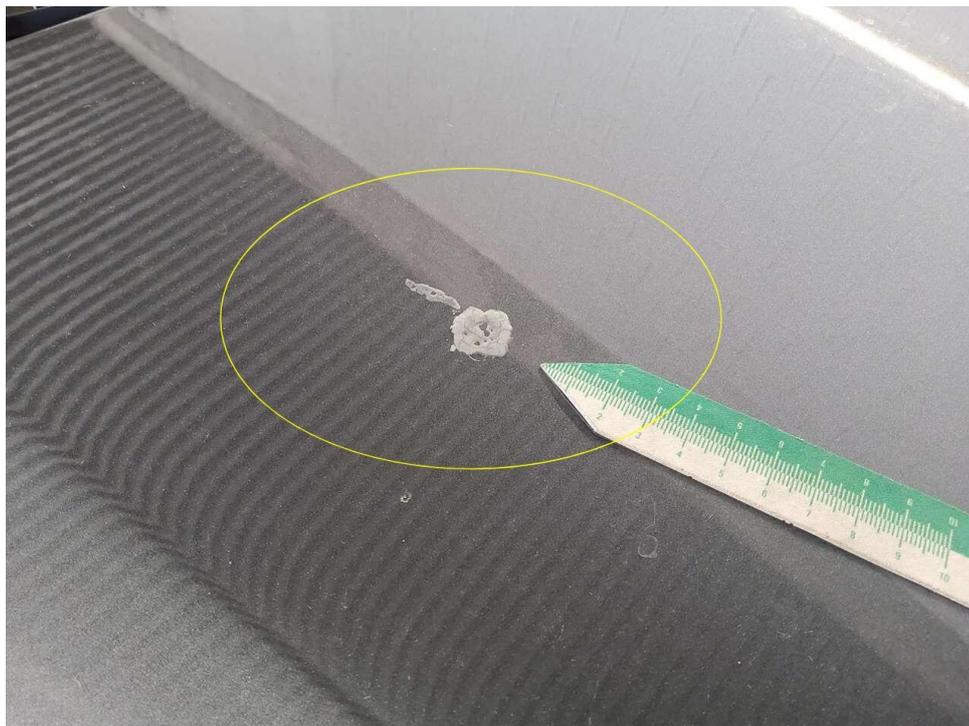
Bild 17 : Motorhaube Lackierung, Umweltschaden, lackieren mit Lackaufbau

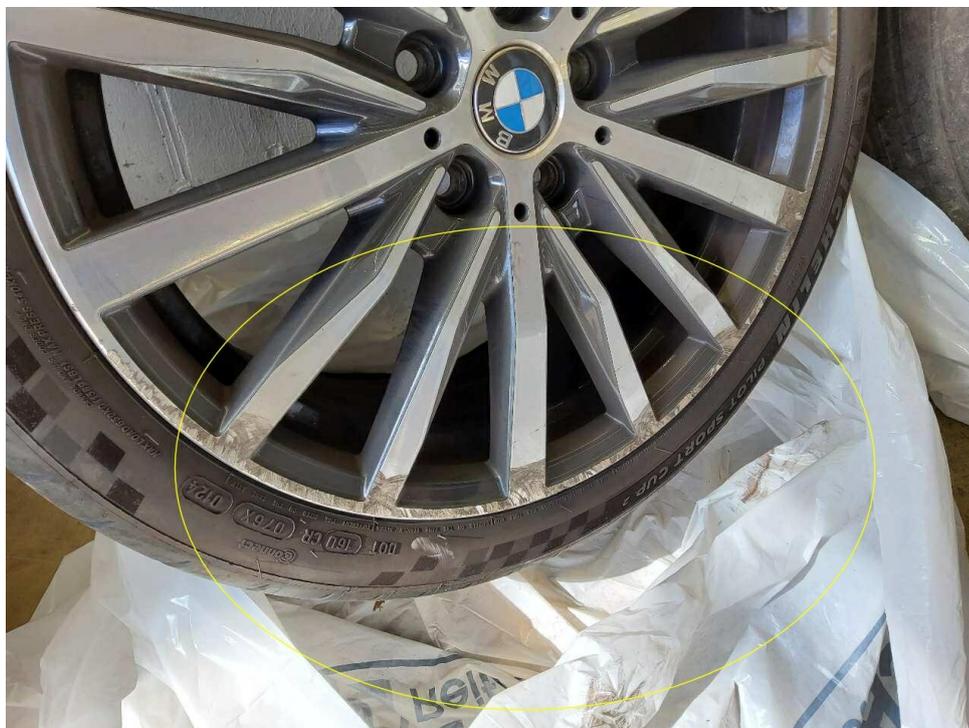
Bild 18 : 2x LM Felge Sommerräder glanzgedreht angefahren

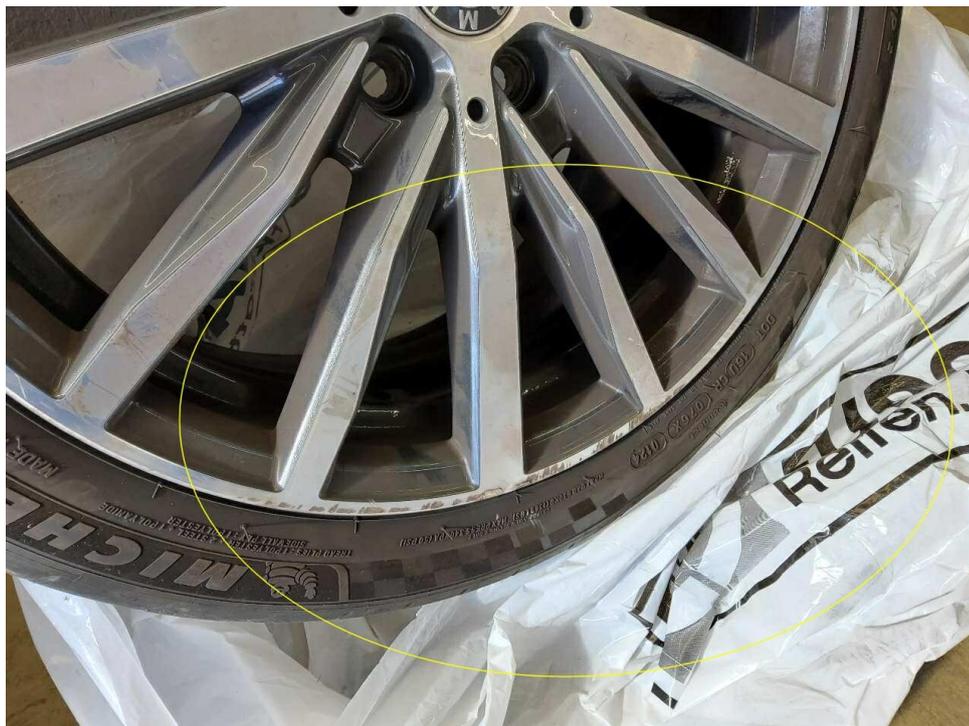
Bild 19 : 2x LM Felge Sommerräder glanzgedreht angefahren

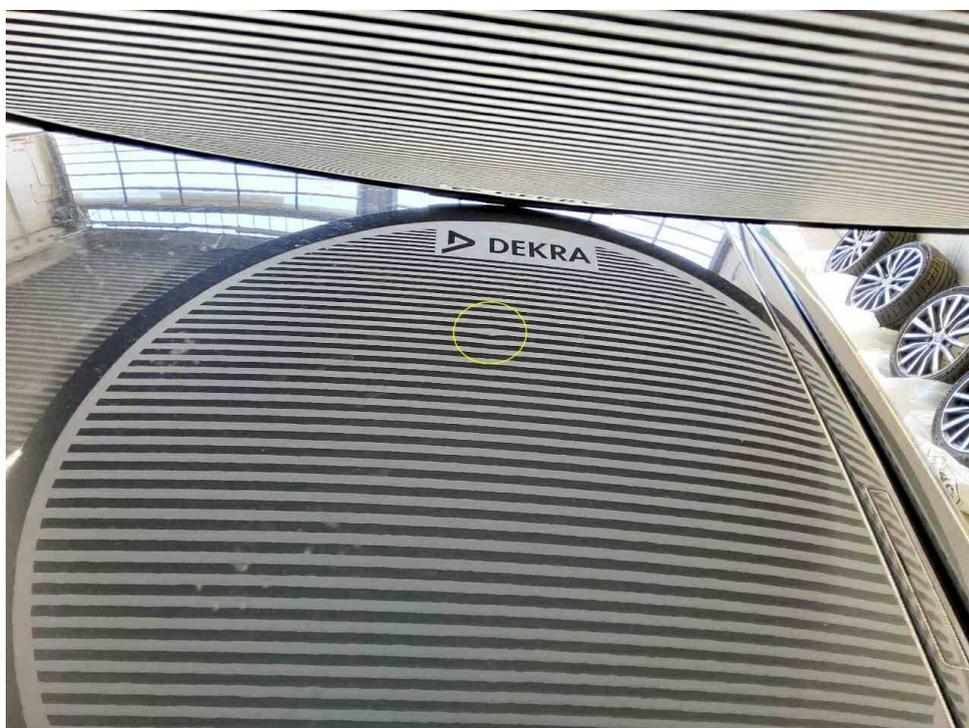
Bild 20 : Hagelschaden

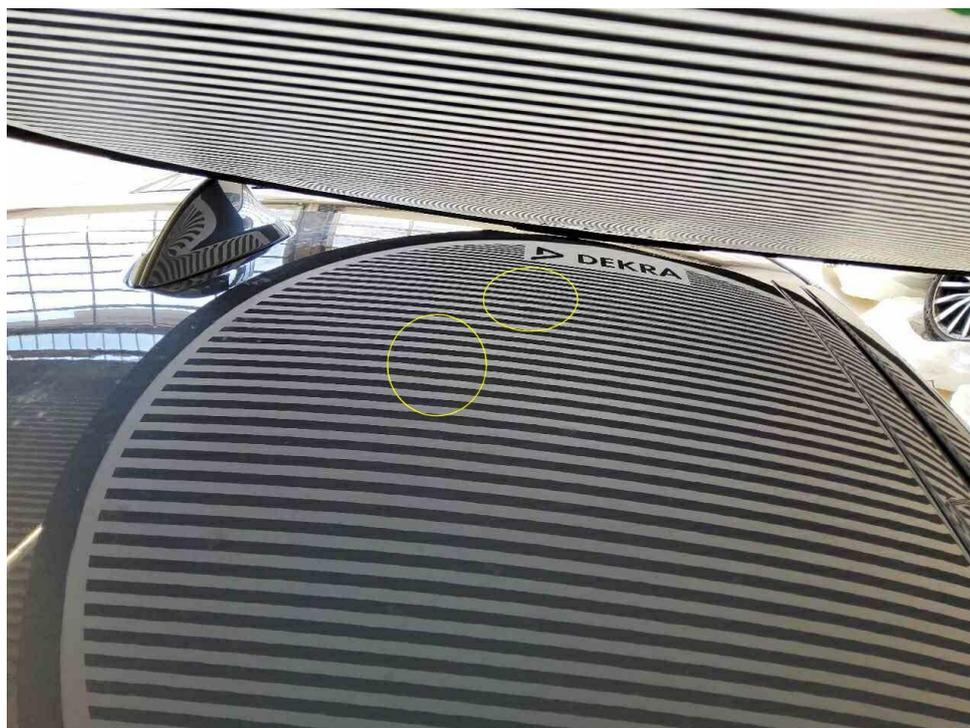
Bild 21 : Hagelschaden

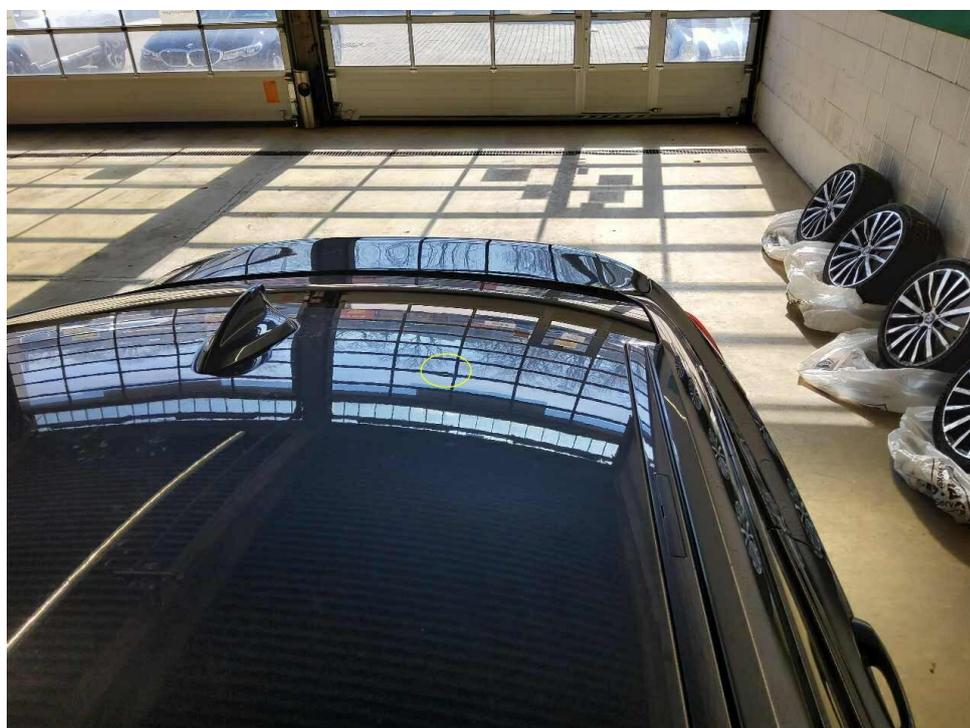
Bild 22 : Hagelschaden

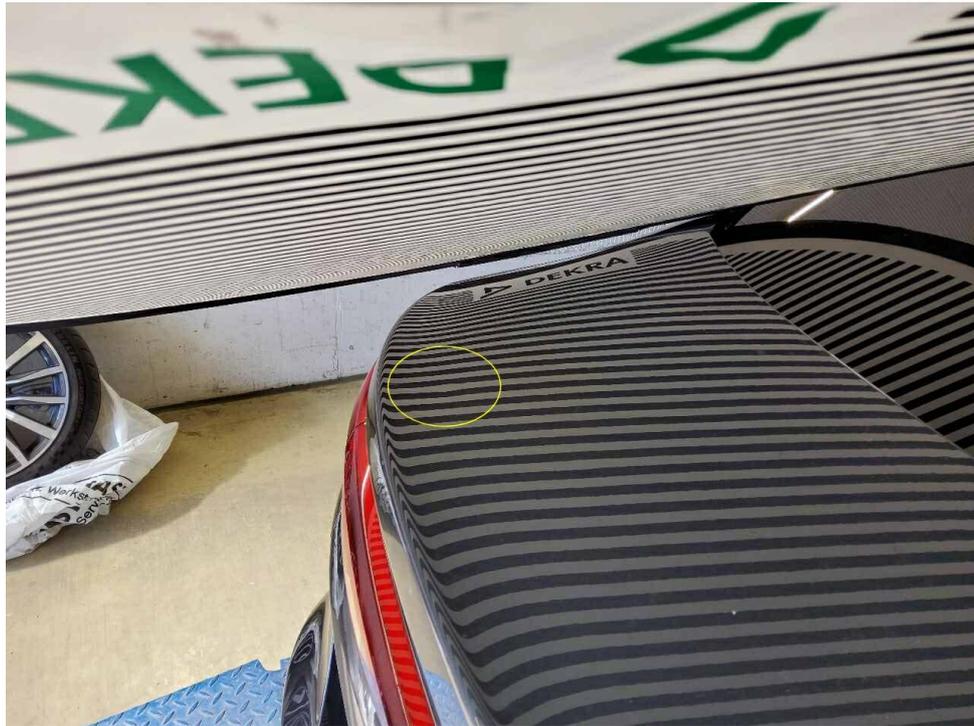
Bild 23 : Hagelschaden

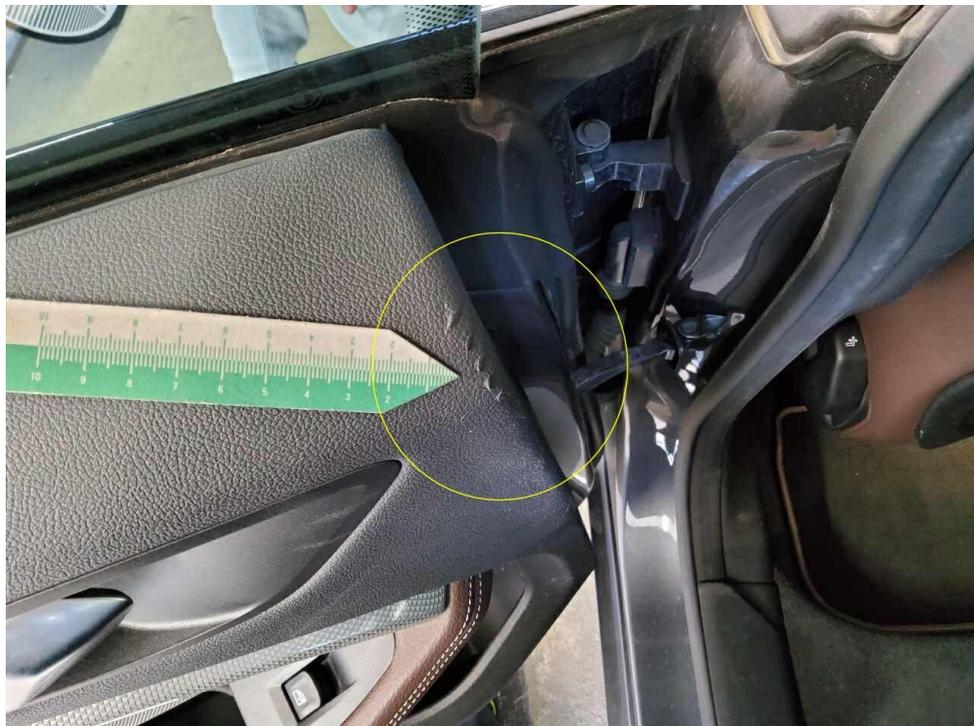
Bild 24 : Türverkleidung hinten links beschädigt

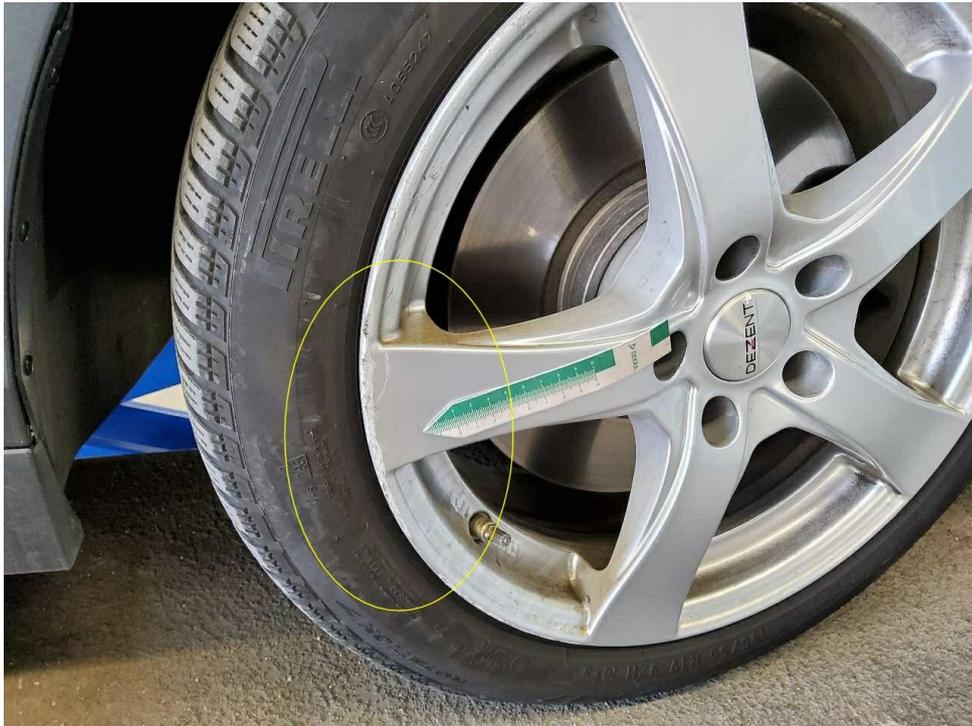
Bild 25 : LM Felge vorn rechts angefahren

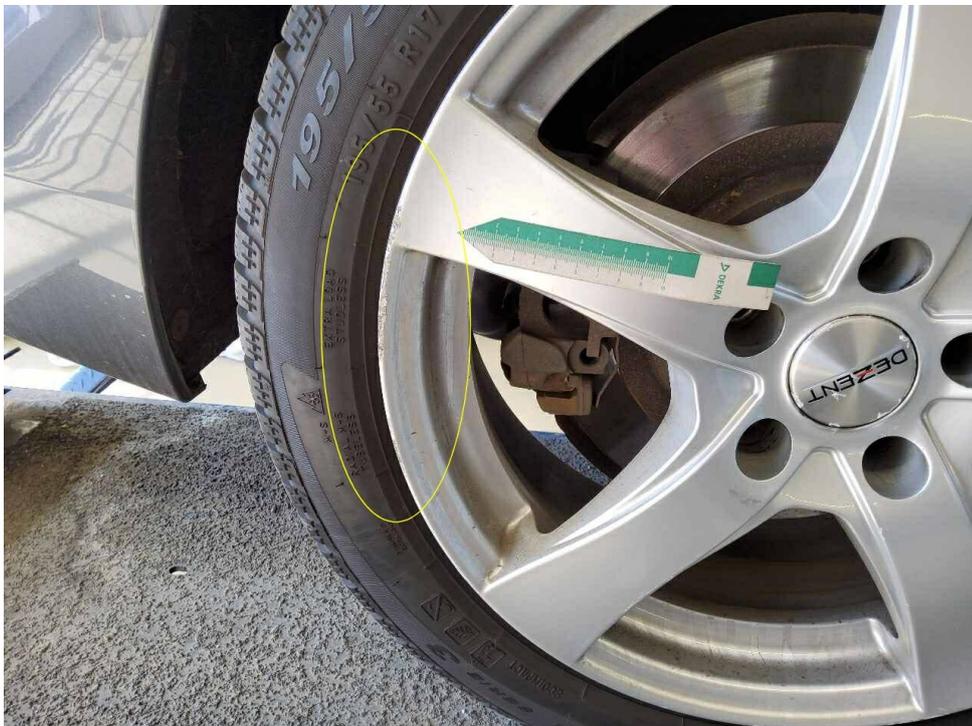
Bild 26 : LM Felge hinten rechts Kratzer

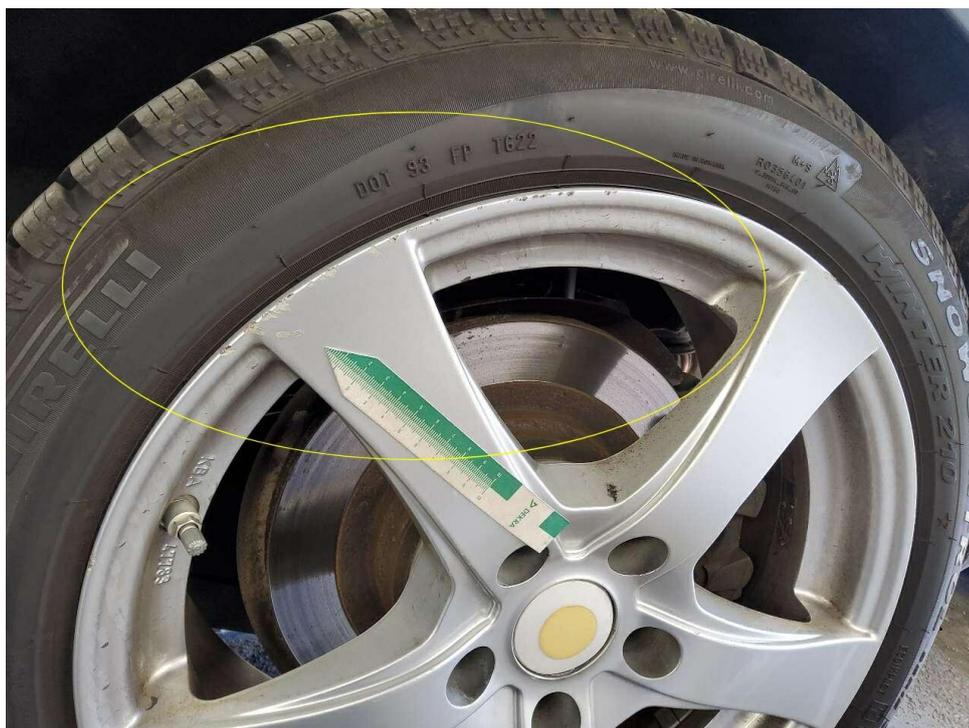
Bild 27 : LM Felge hinten links angefahren

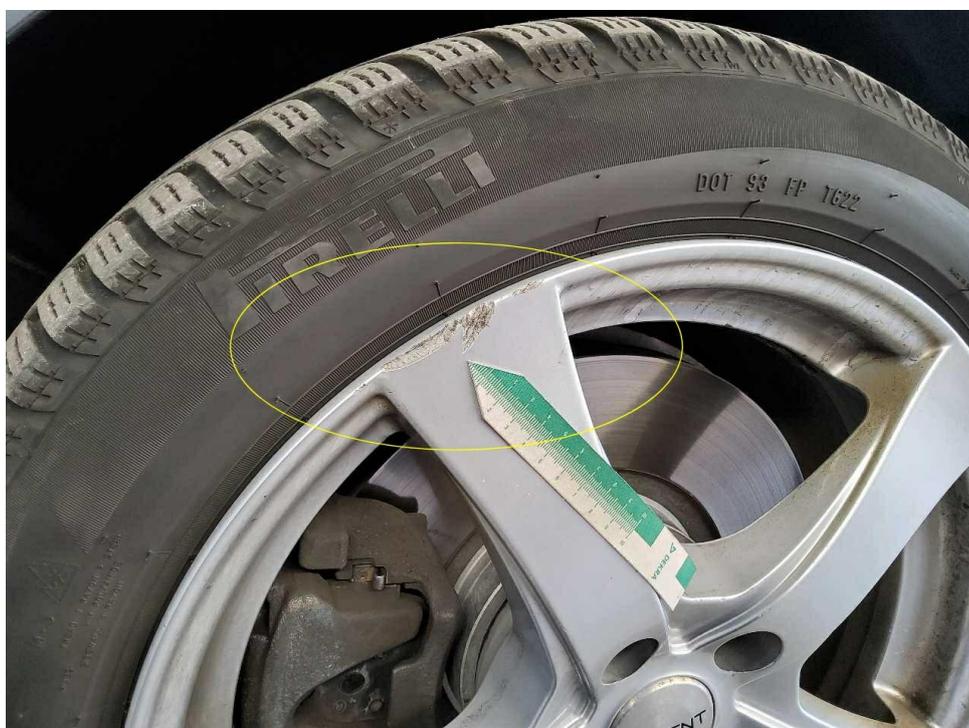
Bild 28 : LM Felge vorn links angefahren

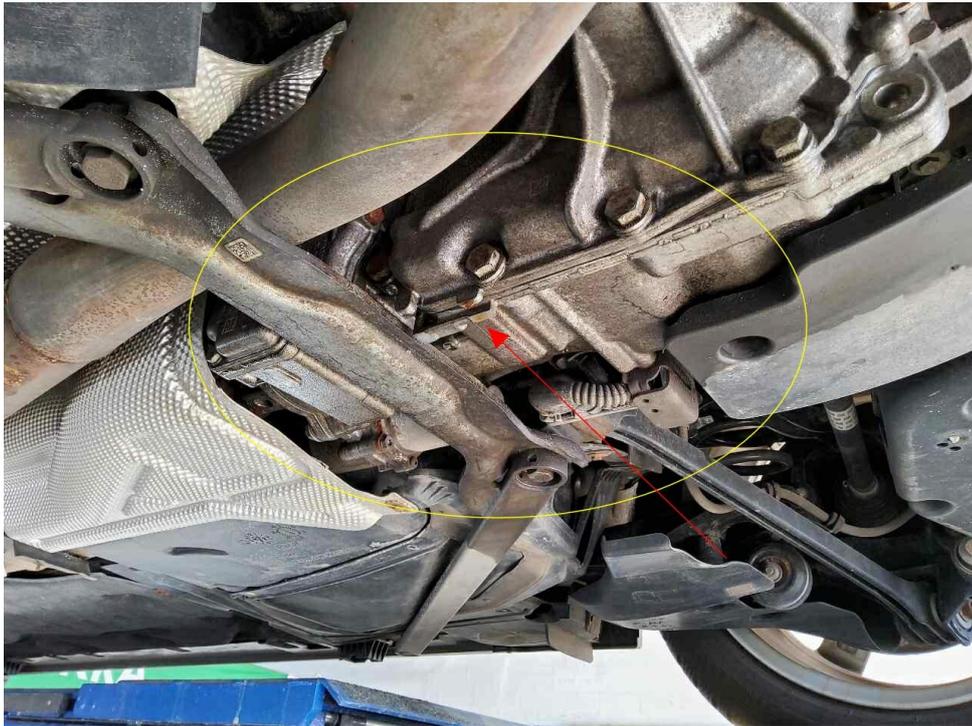
Bild 29 : Hinterachsgetriebe undicht

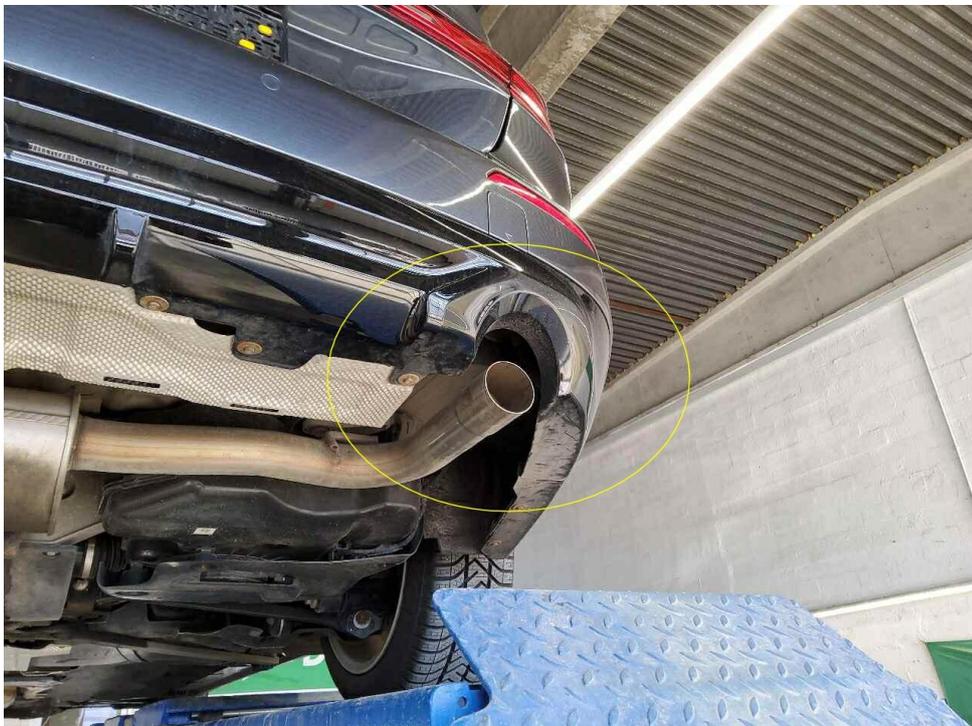
Bild 30 : Auspuffblende hinten rechts fehlt
