Halter		Besichtigungszustand	bedingt: Licht/Nässe/Schmutz
Kennzeichen		Laufleistung (abgelesen)	135.599 km
Hersteller	BMW	Restlauf bis Service	6.000 km
Typ/Modell	216d Gran Tourer	HU (Bericht lag vor)	02/2027
Fahrgestellnummer	WBA6W510005U97359	Leistung / Hubraum	85 kW / 1.496 ccm
Erstzulassung	16.02.2022	Polster/Farbe	Stoff / Schwarz-Anthrazit
Letzte Wartung	02/2025, 132.892 km	Lackierung	Schwarz
Kraftstoffart	Diesel	Getriebe	Automatik

Zustandsbericht

Besichtigungsdatum: 17.03.2025
Protokollnummer: 38928541
Erstellt durch: Martin Helm
Besichtigt durch: Michael Mehnert

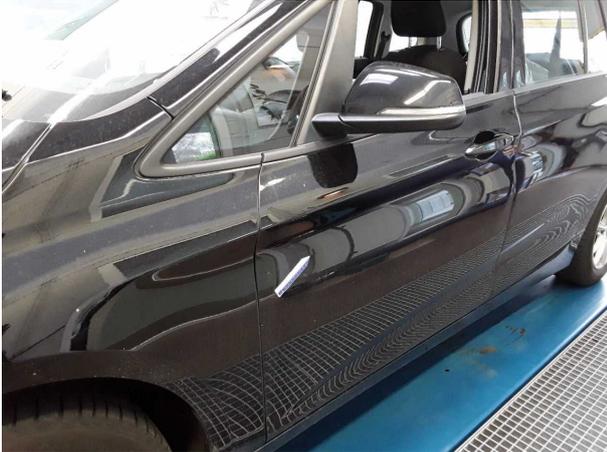
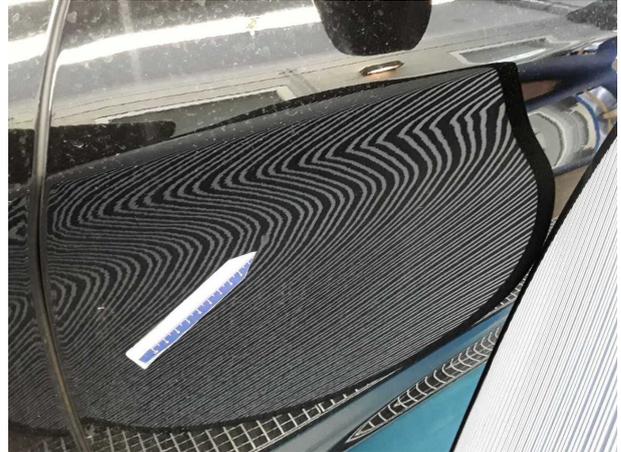
Beschädigung #1: Tür vorn links: Tür - Delle(n) - sanft instandsetzen

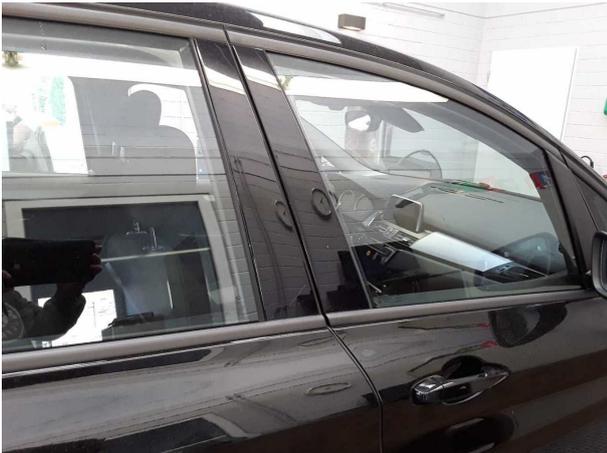
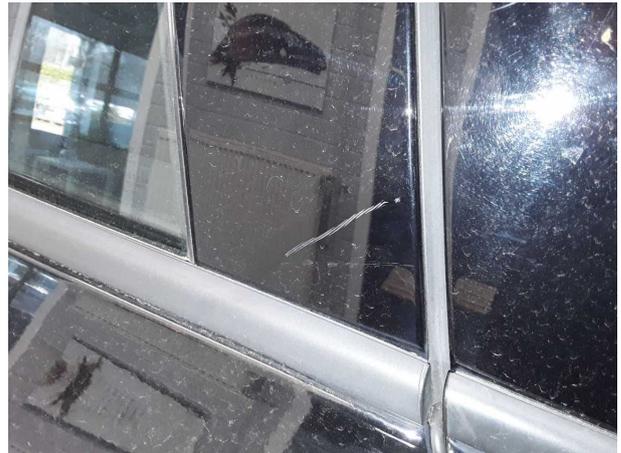
Beschädigung #2: Tür hinten rechts: Tür (Blende) - Kratzer - erneuern

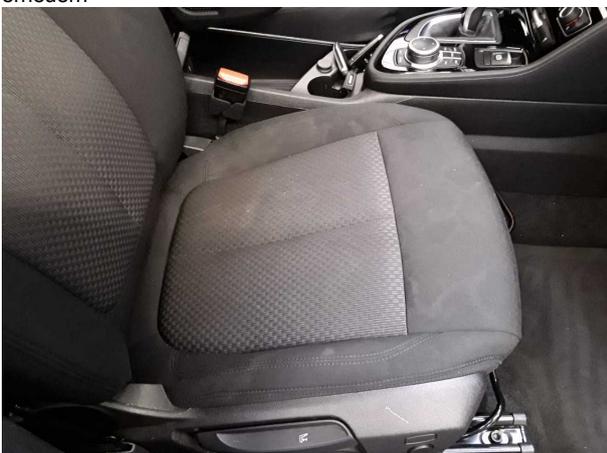
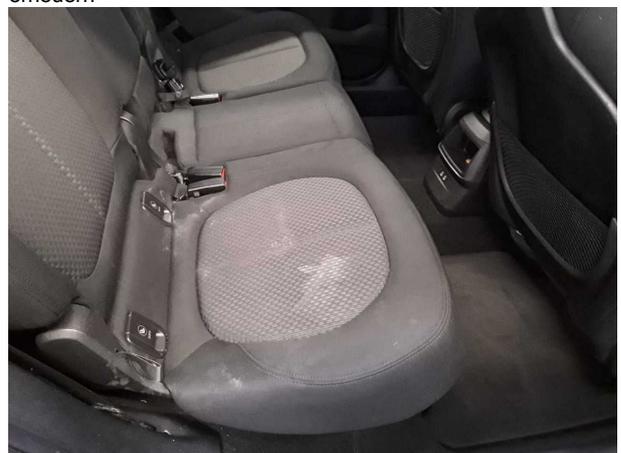
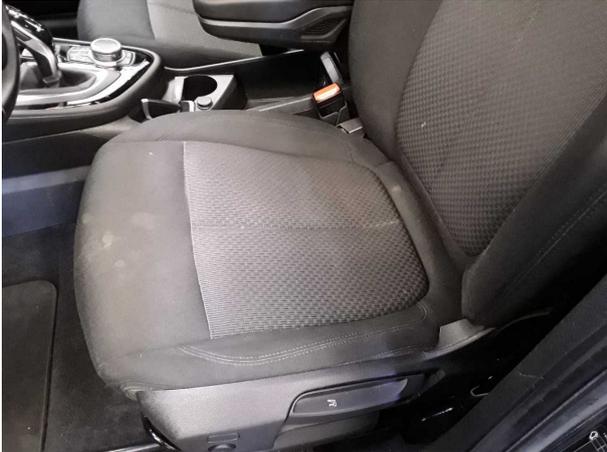
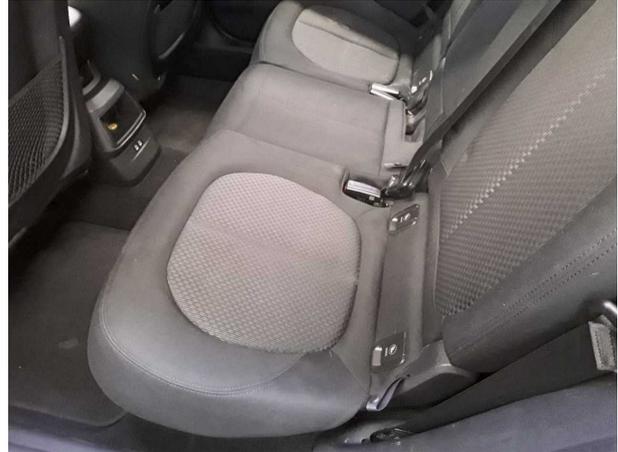
Beschädigung #3: Interieur: Innenraum - verschmutzt - reinigen

Beschädigung #3: Interieur: Innenraum - verschmutzt -
reinigen

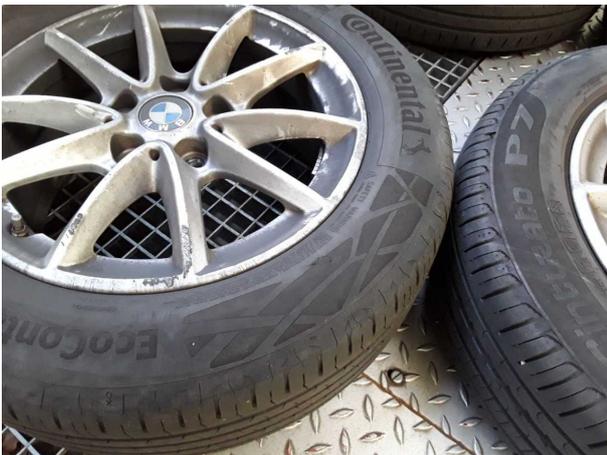
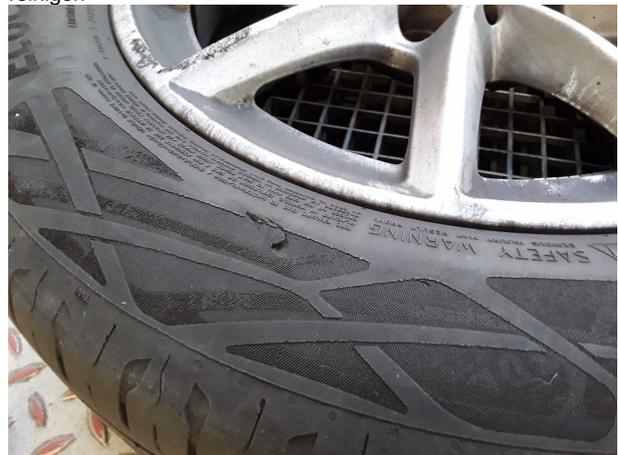
Beschädigung #4: 2.Radsatz: 1 Reifen - gebrochen / gerissen -
erneuern

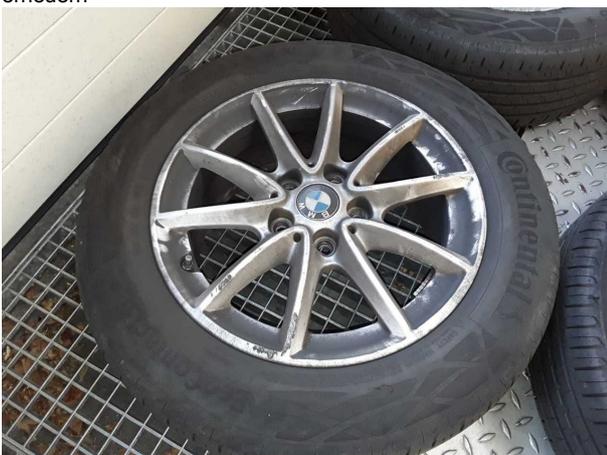
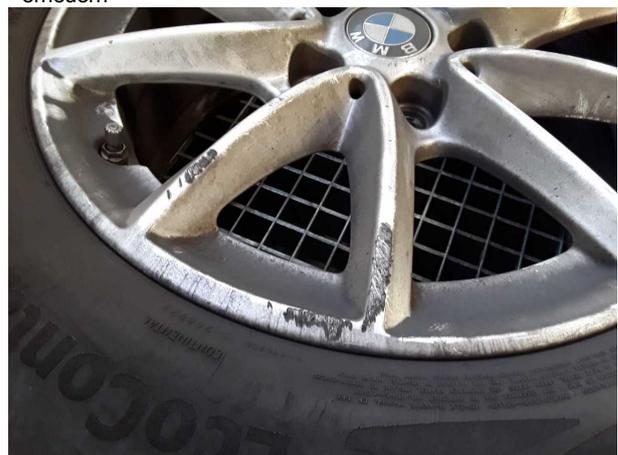
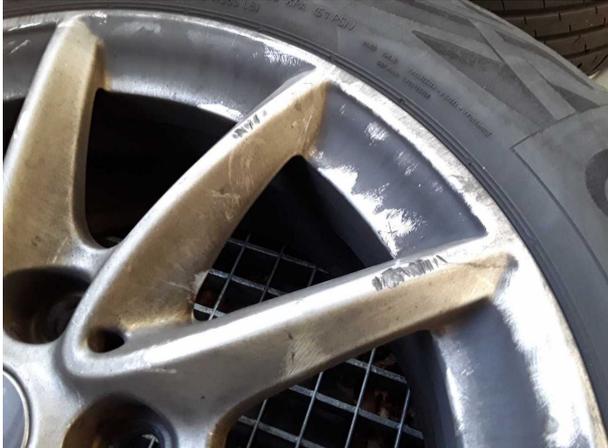
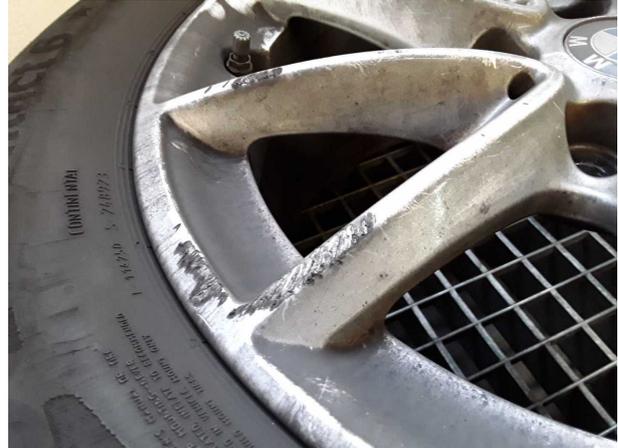
Beschädigung #5: 2.Radsatz: 1 Leichtmetallfelge (Materialabrieb)
- verkratzt / verschürft - erneuern

Beschädigung #5: 2.Radsatz: 1 Leichtmetallfelge
(Materialabrieb) - verkratzt / verschürft - erneuern

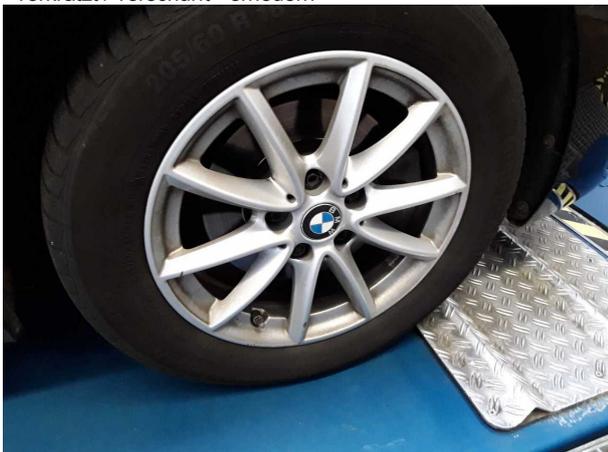
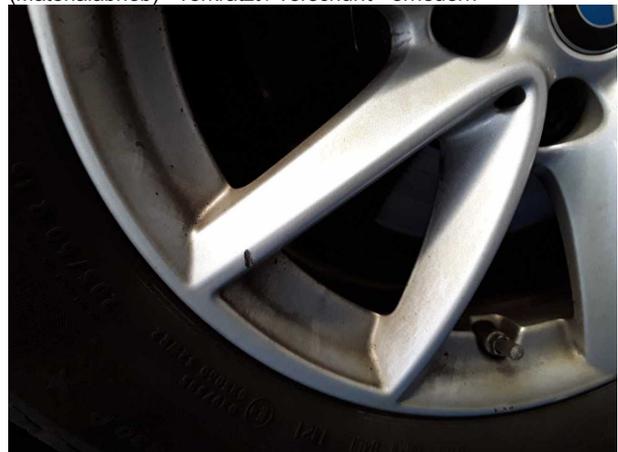
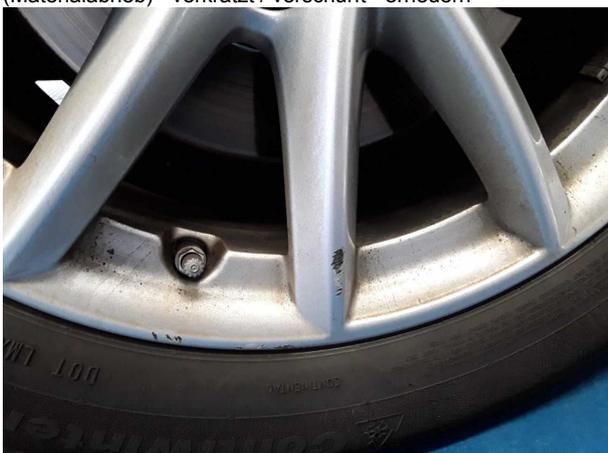
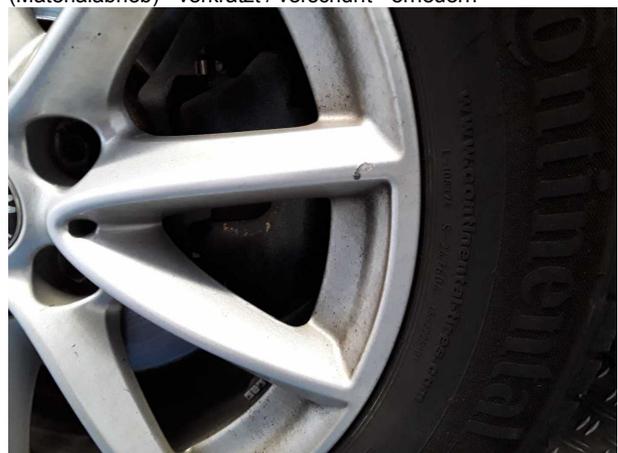
Beschädigung #6: Rad/Reifen: Leichtmetallfelge vorn rechts
(Materialabrieb) - verkratzt / verschürft - erneuern

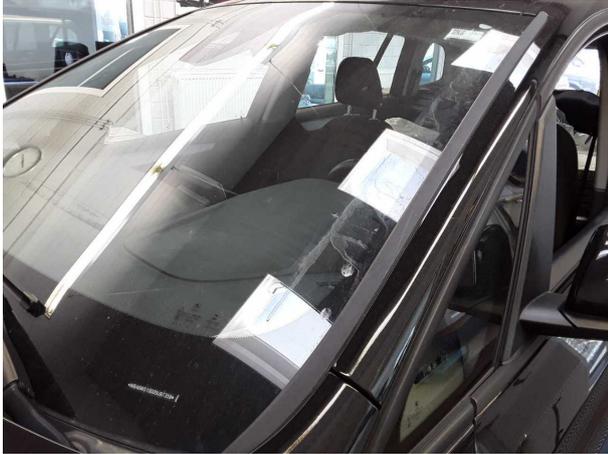
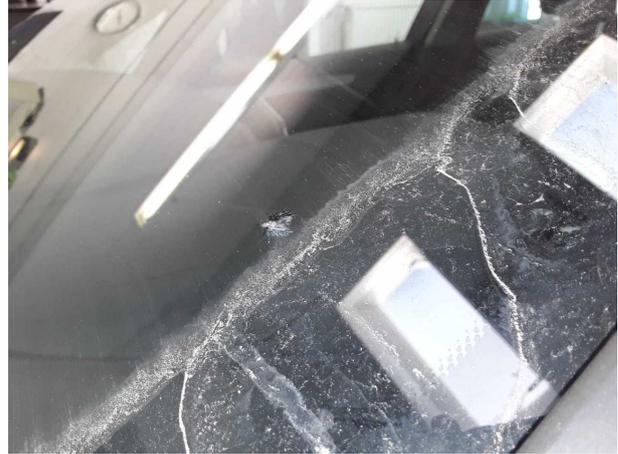
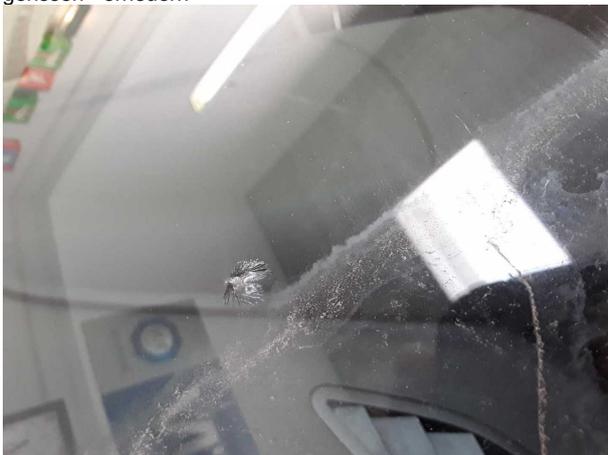
Beschädigung #7: Verglasung: Frontscheibe - gebrochen / gerissen - erneuern

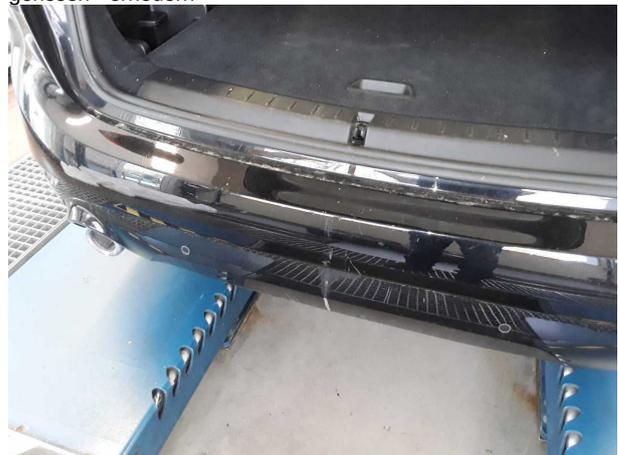
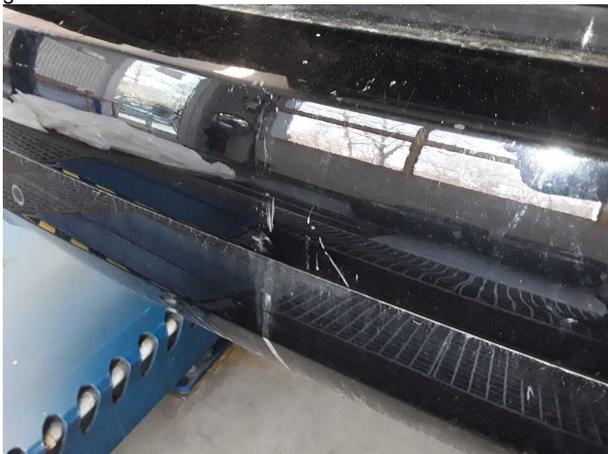
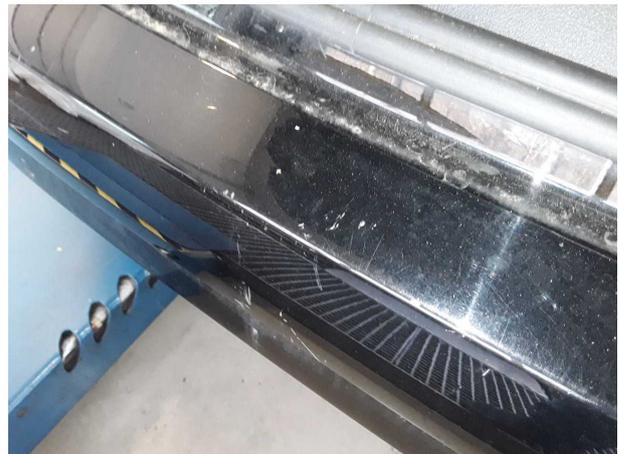
Beschädigung #8: Stossfänger hinten: Stossfänger hinten - verkratzt / verschürft - lackieren
