WBA5X71090FJ95146

Zustandsbericht

Date d'inspection: 11 mars 2025

Numéro de protocole: 38791818

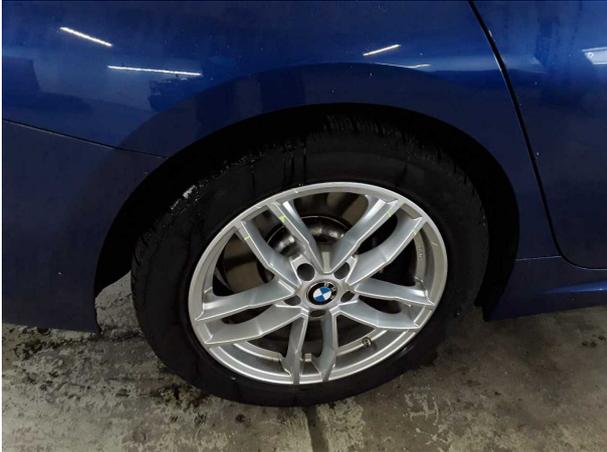
N°	Groupe de pièces	Description
1	Roue / Pneumatiques	Jante alliage arrière droite - Erafilé - Pas de moins-value
2	Roue / Pneumatiques	Jante alliage arrière gauche - Erafilé - Pas de moins-value
3	Documents	Certificat de contrôle technique (Fehlt) - Remplacer
4	2e Jeu de roues	1 Jante alliage - Erafilé - Diminution de valeur

Dommage #1: Roue / Pneumatiques: Jante alliage arrière droite - Erafé - Pas de moins-value

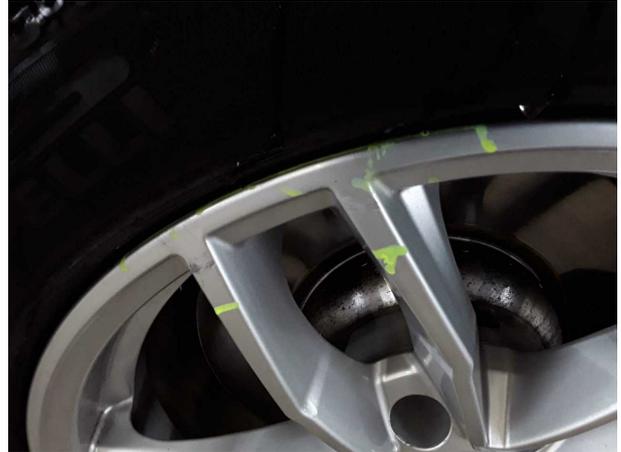
Dommage #1: Roue / Pneumatiques: Jante alliage arrière droite - Erafé - Pas de moins-value

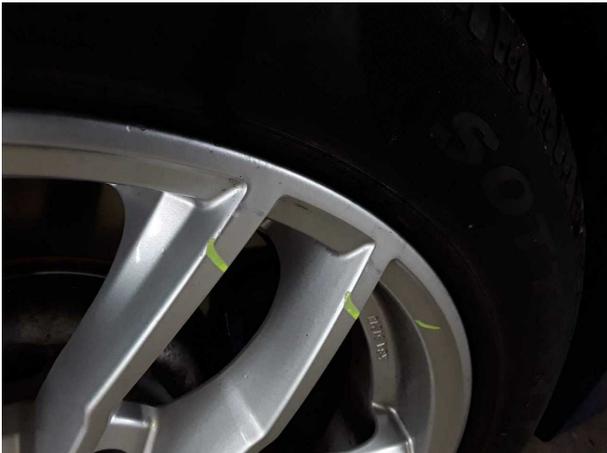
Dommage #1: Roue / Pneumatiques: Jante alliage arrière droite - Erafé - Pas de moins-value

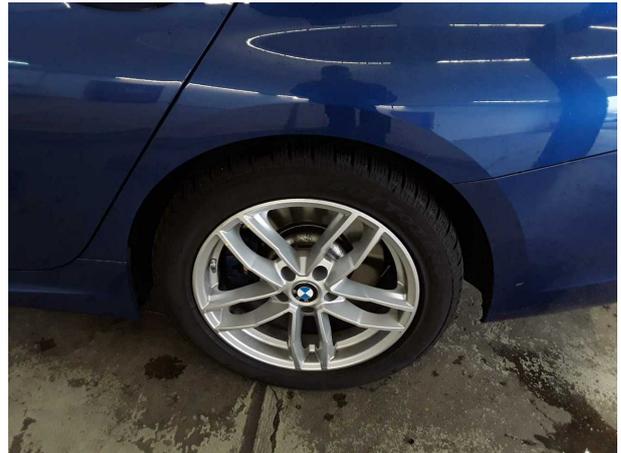
Dommage #2: Roue / Pneumatiques: Jante alliage arrière gauche - Erafé - Pas de moins-value

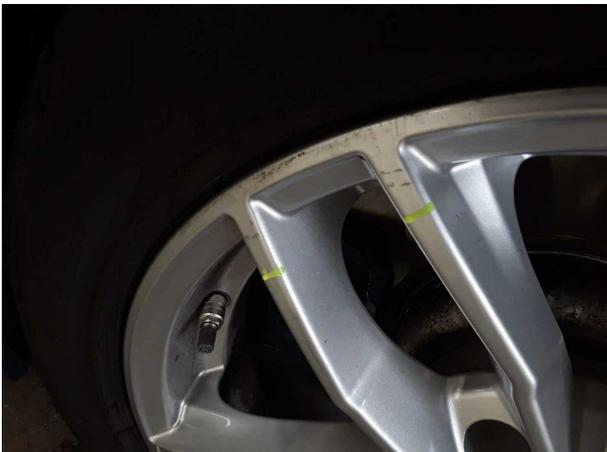
Dommage #2: Roue / Pneumatiques: Jante alliage arrière gauche... Erafé - Pas de moins-value

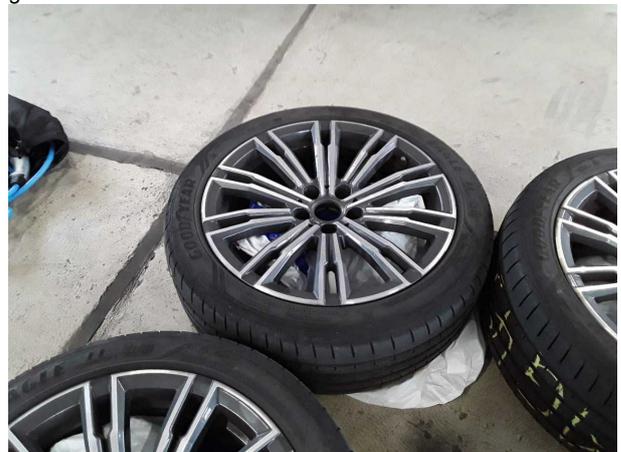
Dommage #4: 2e Jeu de roues: 1 Jante alliage - Erafé - Diminution de valeur

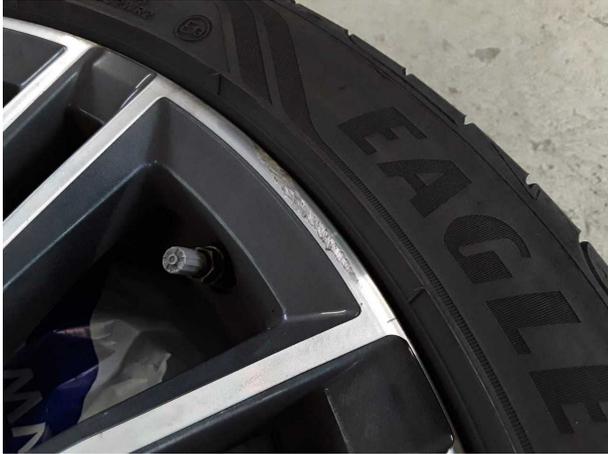
Domage #4: 2e Jeu de roues: 1 Jante alliage - Erafé - Diminuti...
de valeur
