Halter		Besichtigungszustand	bedingt: Licht/Nässe/Schmutz
Kennzeichen		Laufleistung (abgelesen)	87.450 km
Hersteller	BMW	Restlauf bis Service	-3 Monat(e)
Typ/Modell	i3	HU (Abgelesen aus ZBI)	02/2023
Fahrgestellnummer	WBY8P210007F73482	Leistung / Hubraum	75 kW
Erstzulassung	21.02.2020	Polster/Farbe	/
Letzte Wartung	12/2022, 35.222 km	Lackierung	
Kraftstoffart	Elektro	Getriebe	Automatik

Zustandsbericht

Besichtigungsdatum: 14.03.2025
Protokollnummer: 38848635
Anlieferungsdatum: 14.03.2025

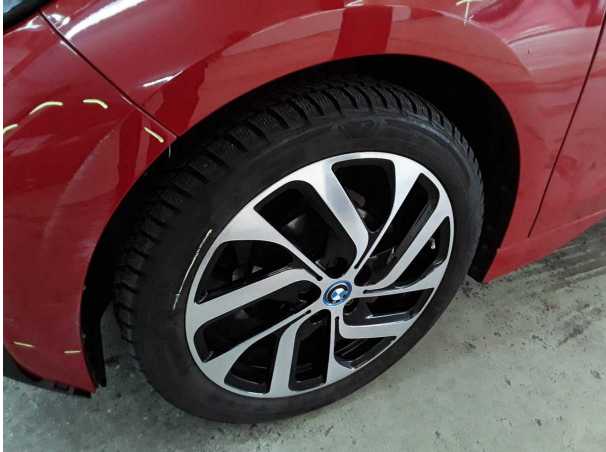
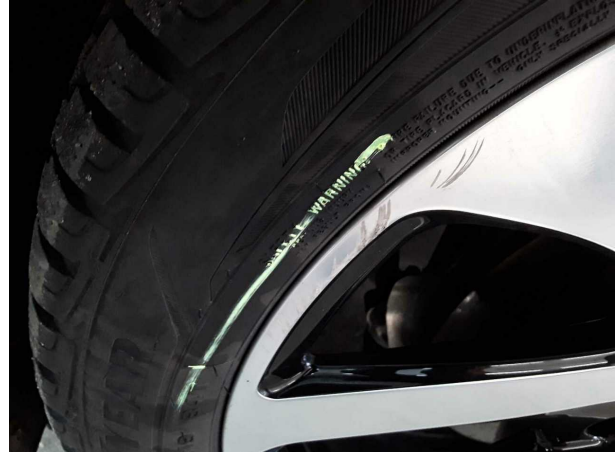
Beschädigung #1: Rad/Reifen: Leichtmetallfelge vorn links - verkratzt / verschürft - kein Abzug

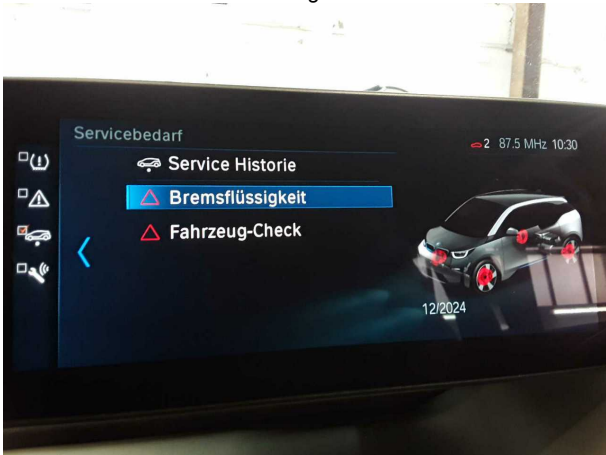
Beschädigung #3: Bremsanlage: Bremsflüssigkeit - fällig - erneuern

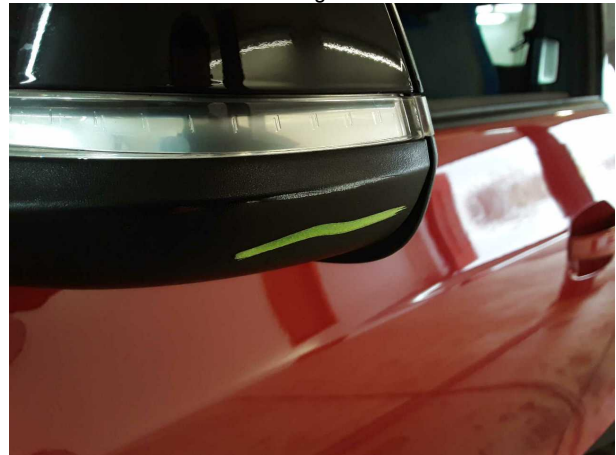
Beschädigung #4: Außenspiegel rechts: Abdeckkappe - verkratzt / verschürft - Wertminderung

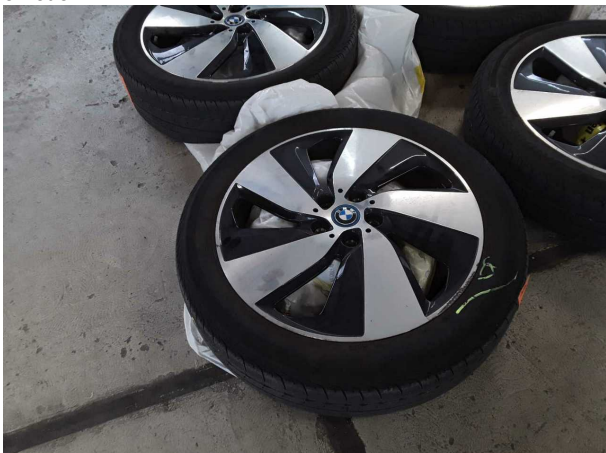
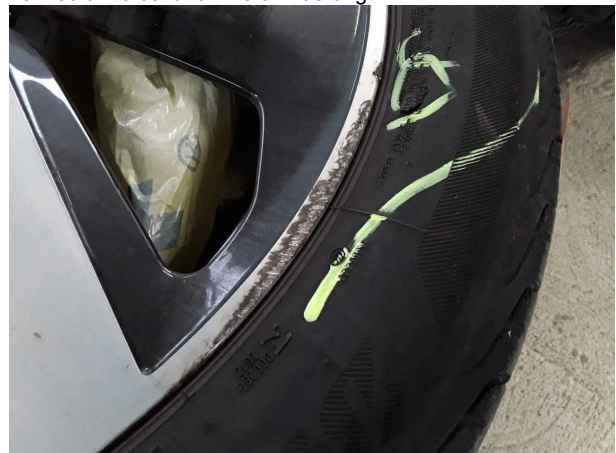
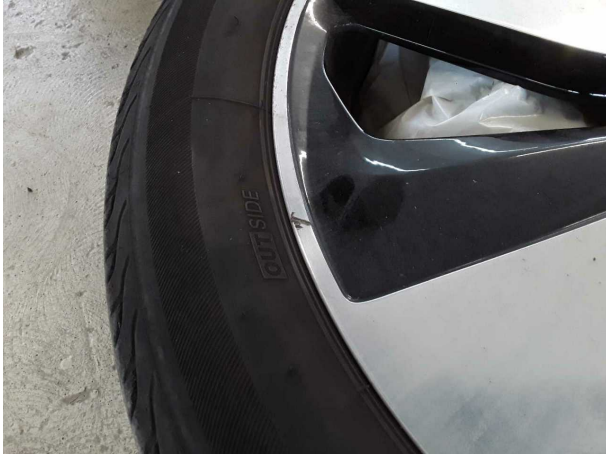
Beschädigung #5: 2.Radsatz: 1 Leichtmetallfelge - verkratzt / verschürft - Wertminderung

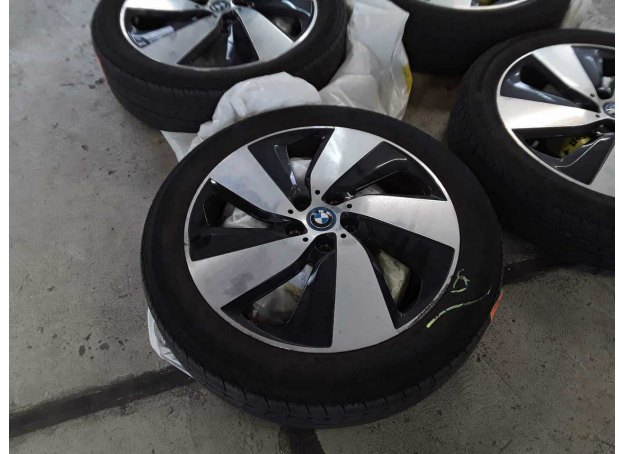
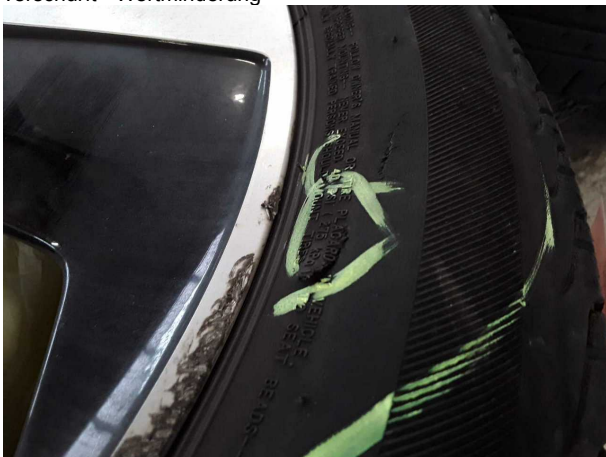
Beschädigung #7: 2.Radsatz: 1 Reifen - beschädigt - erneuern

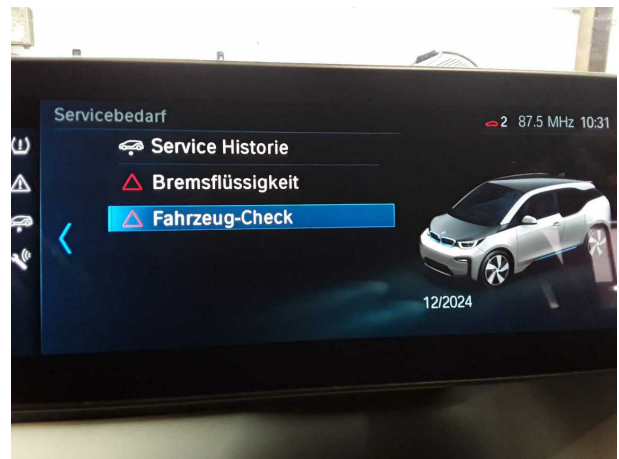
Beschädigung #8: Sonstiges: Inspektion/Wartung - fällig - erneuern

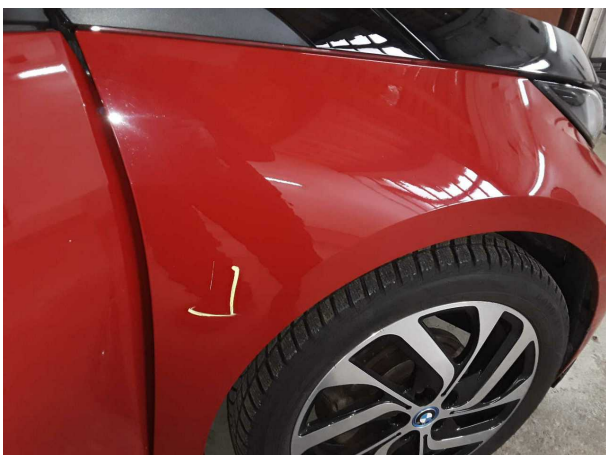
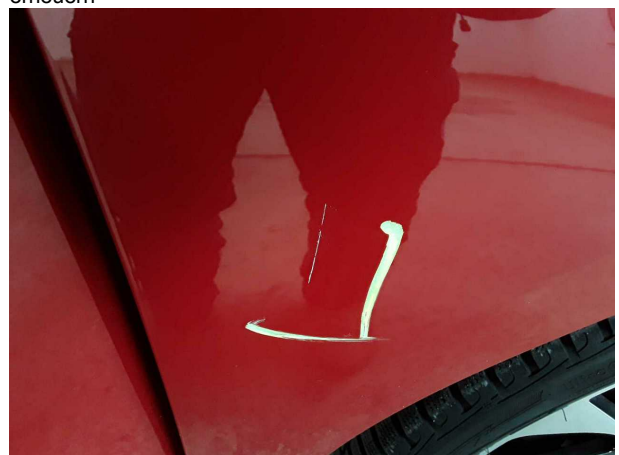
Beschädigung #9: Kotflügel rechts: Kotflügel rechts - verkratzt / verschürft - instandsetzen und lackieren

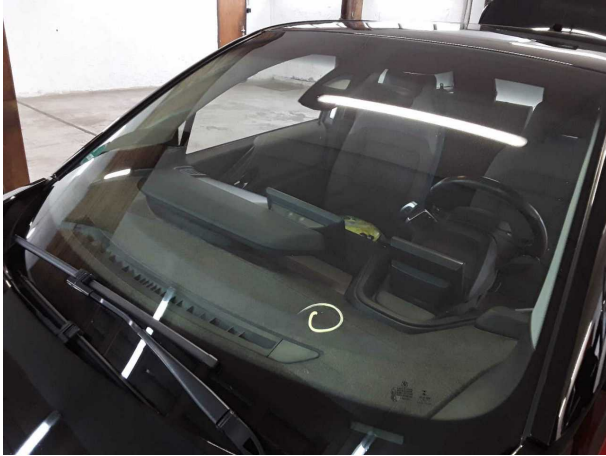
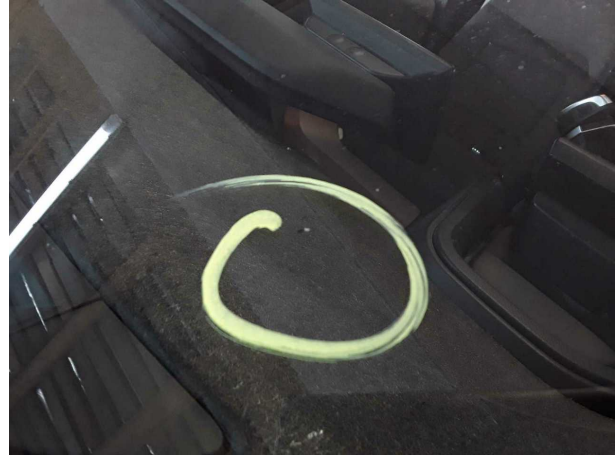
Beschädigung #10: Verglasung: Frontscheibe (Rissbildung) - Steinschlag - erneuern

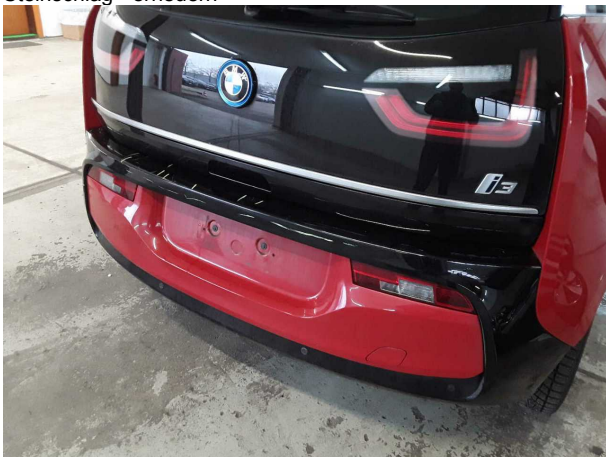
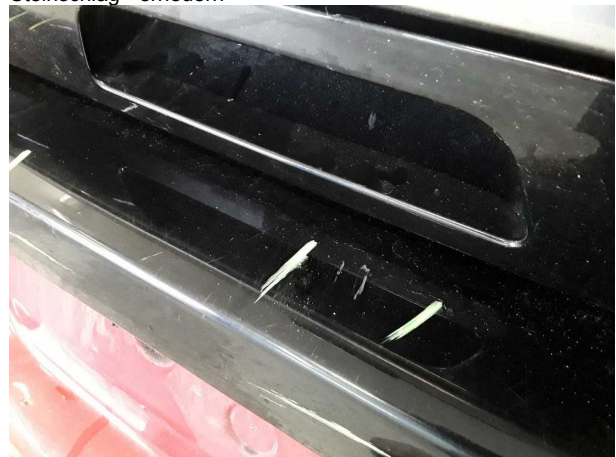
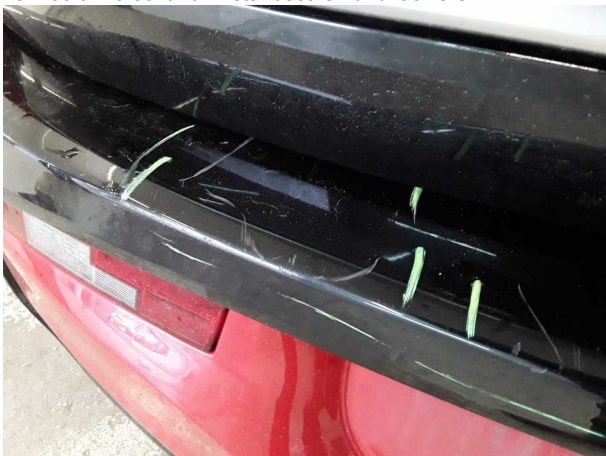
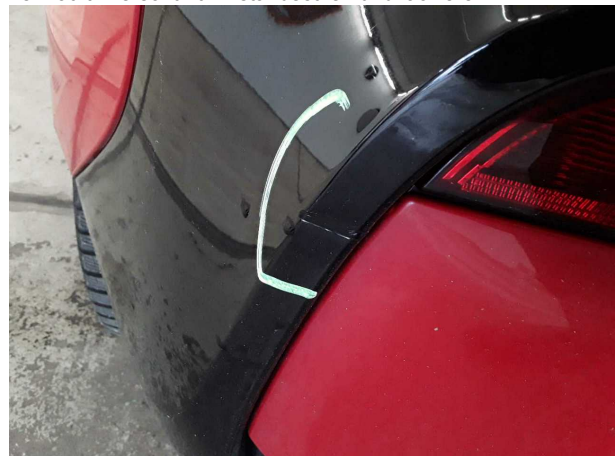
Beschädigung #11: Stossfänger hinten: Stossfänger hinten - verkratzt / verschürft - instandsetzen und lackieren

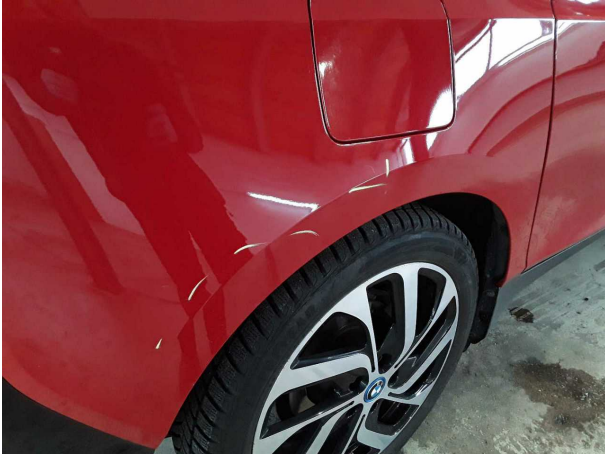
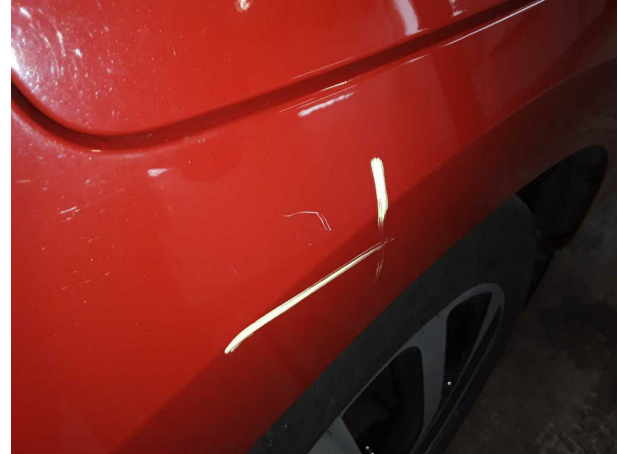
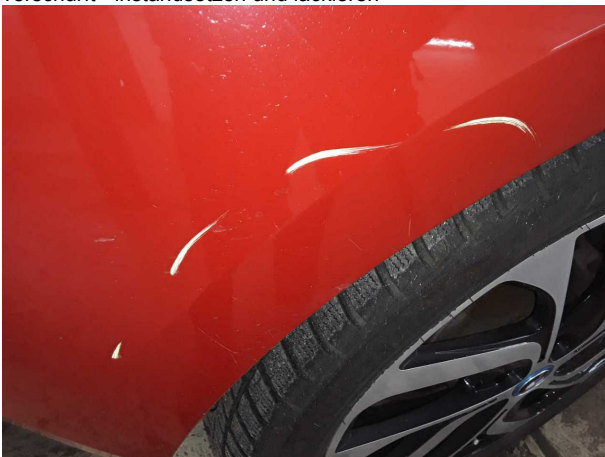
Beschädigung #12: Seitenwand rechts: Seitenwand - verkratzt / verschürft - instandsetzen und lackieren

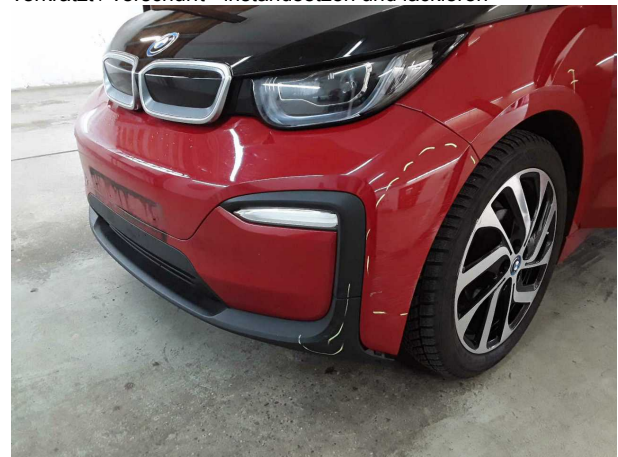
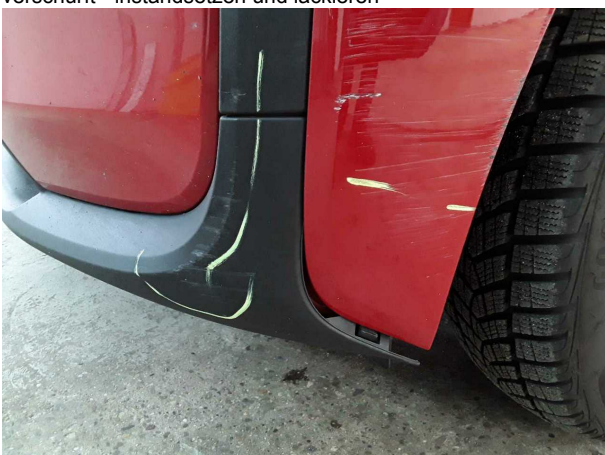
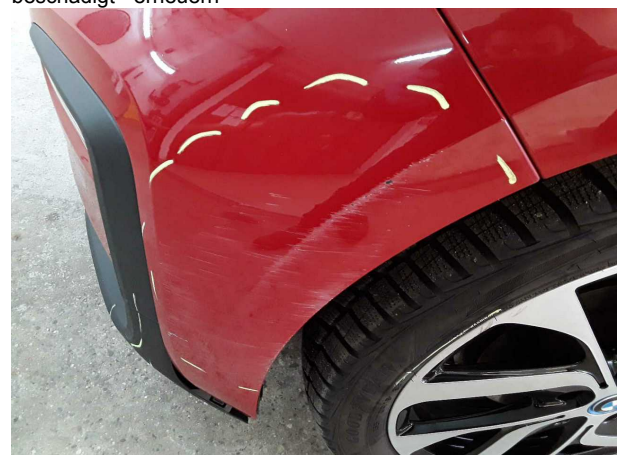
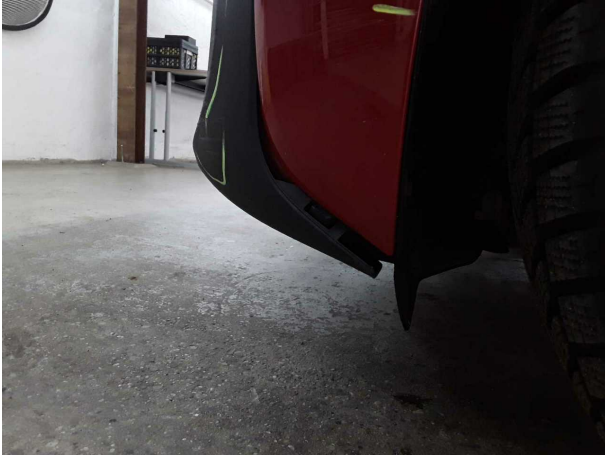
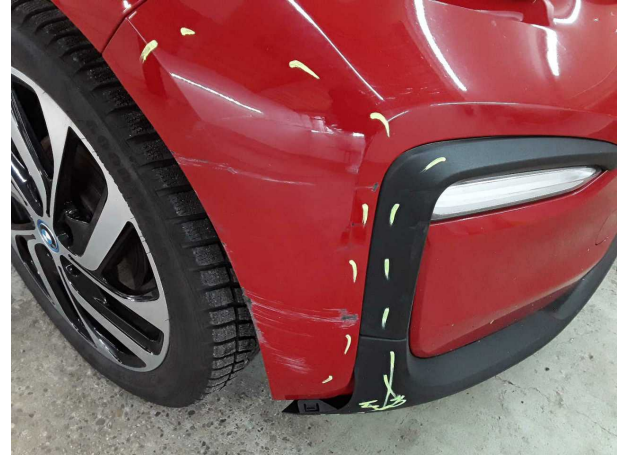
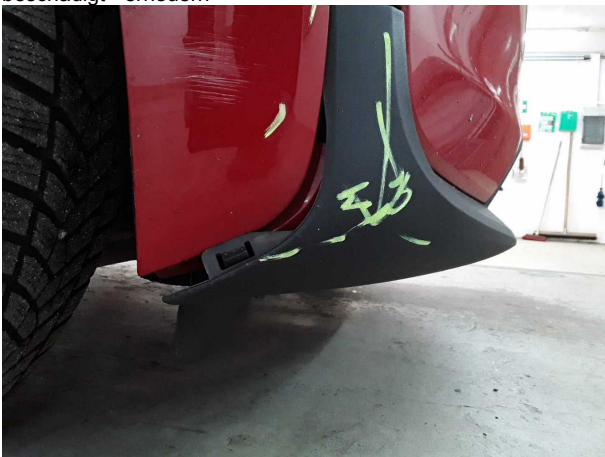
Beschädigung #13: Stossfänger vorn: Stossfänger vorn - beschädigt - erneuern
