WBA11CG030CG62713

Zustandsbericht

Date d'inspection: 10 mars 2025

Numéro de protocole: 38775008

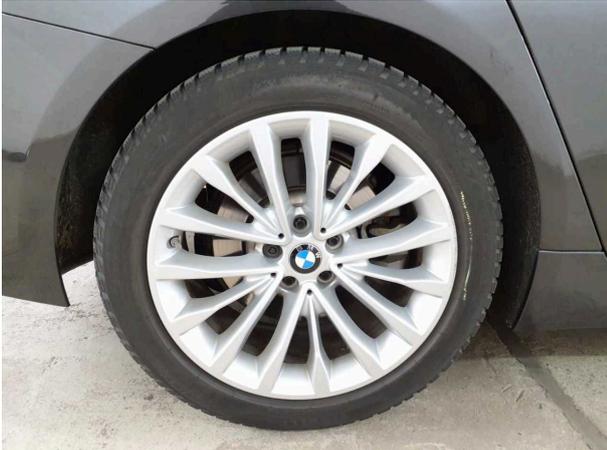
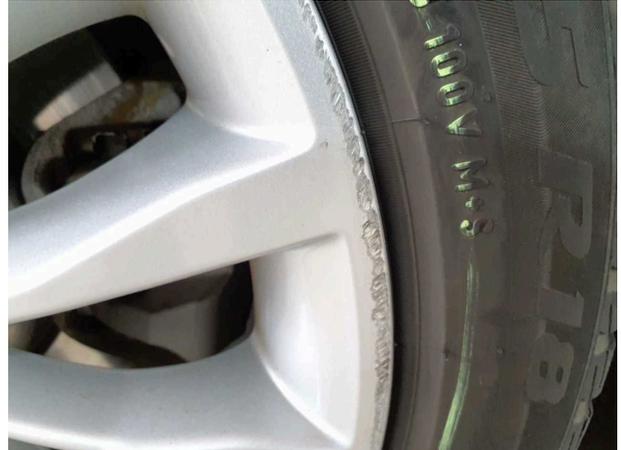
Dommage #1: Roue / Pneumatiques: Jante alliage arrière droite - Erafé - Pas de moins-value

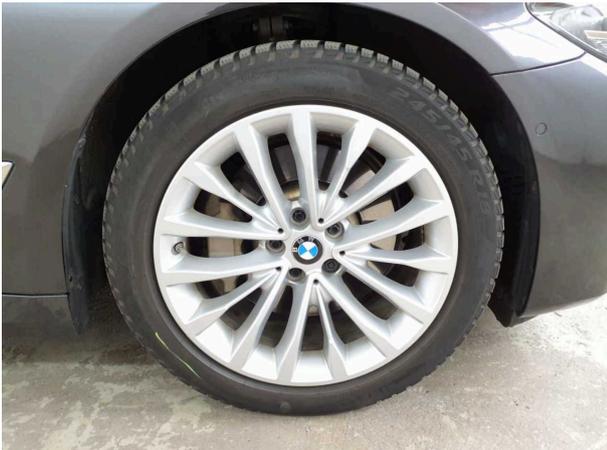
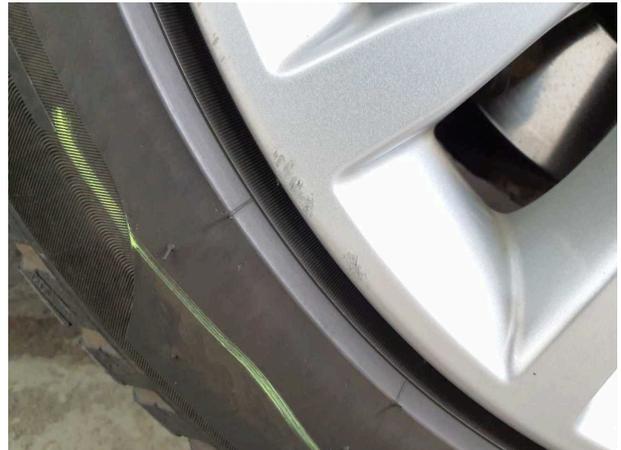
Dommage #2: Roue / Pneumatiques: Jante alliage avant droite - Erafé - Pas de moins-value

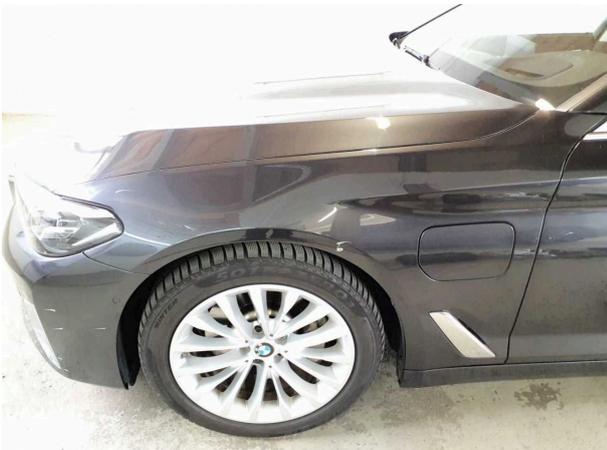
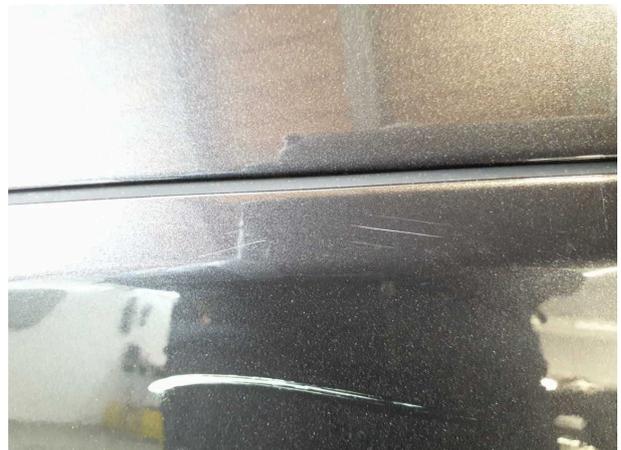
Dommage #3: Garde-boue gauche: Garde-boue gauche - Rayure(s) - Revêtement/polissage

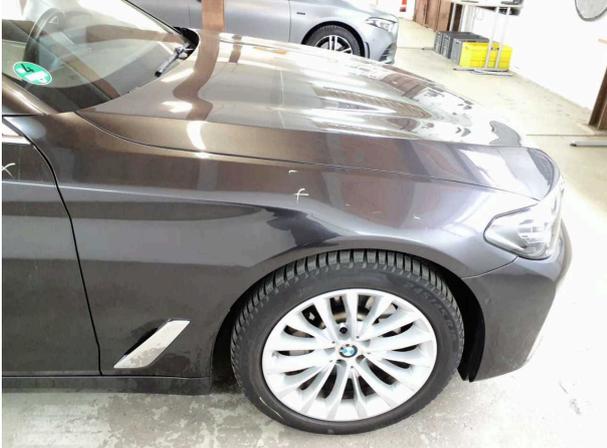
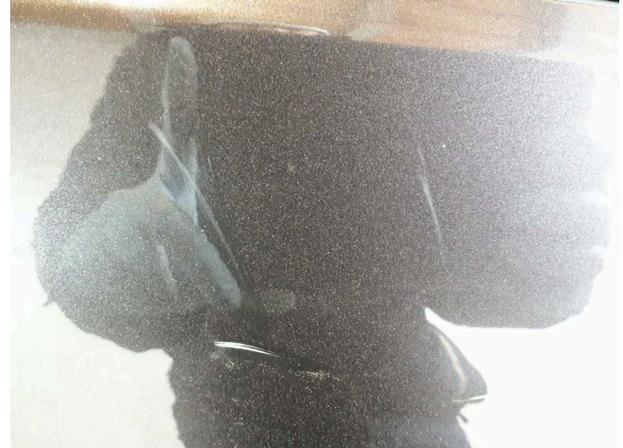
Domage #4: Garde-boue droit: Garde-boue droit - Rayure(s) - Revêtement/polissage

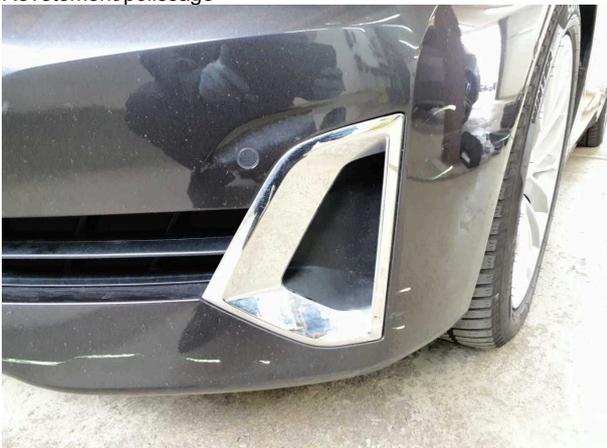
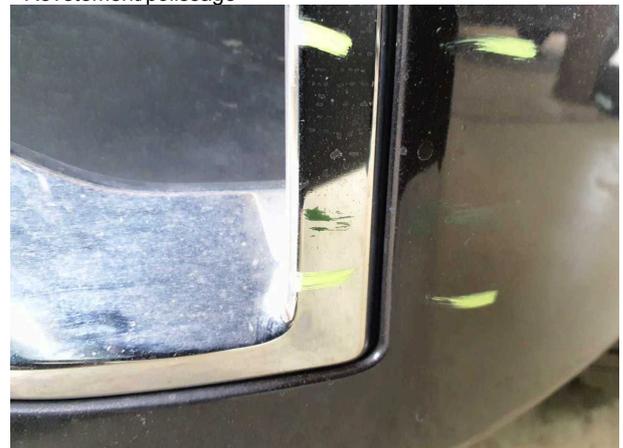
Domage #6: Pare-chocs avant: Cache pare-chocs avant - Eraf... Remplacer

Domage #6: Pare-chocs avant: Cache pare-chocs avant - Erafilé - Remplacer

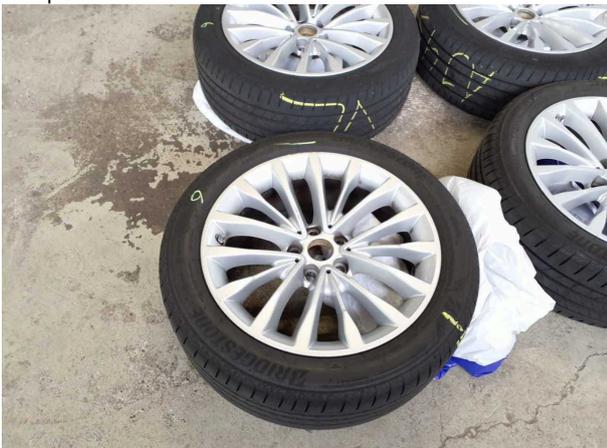
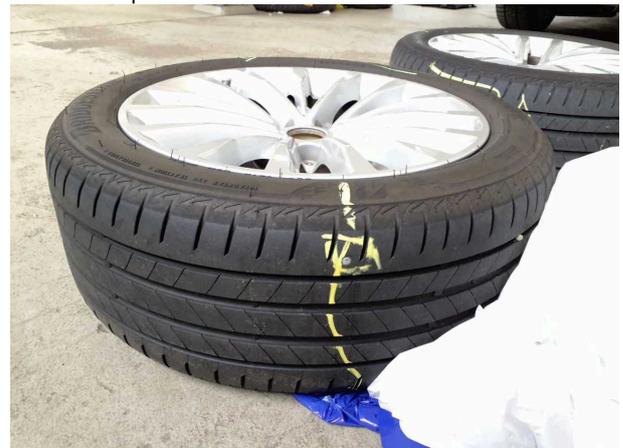
Domage #7: 2e Jeu de roues: 1 Pneu - Dommages - Remplacer

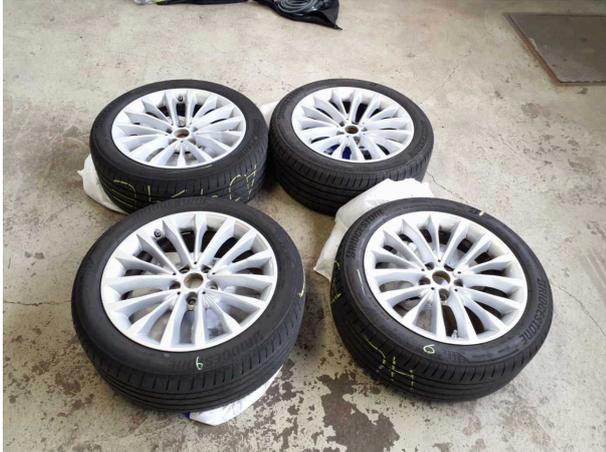
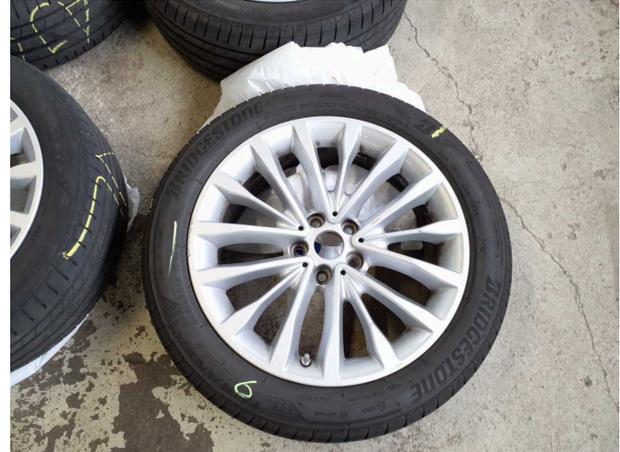
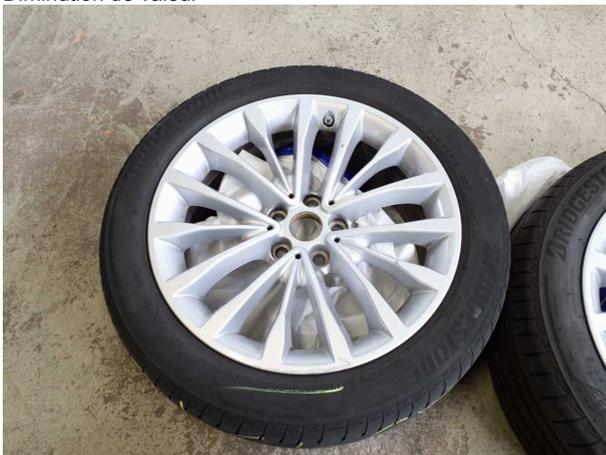
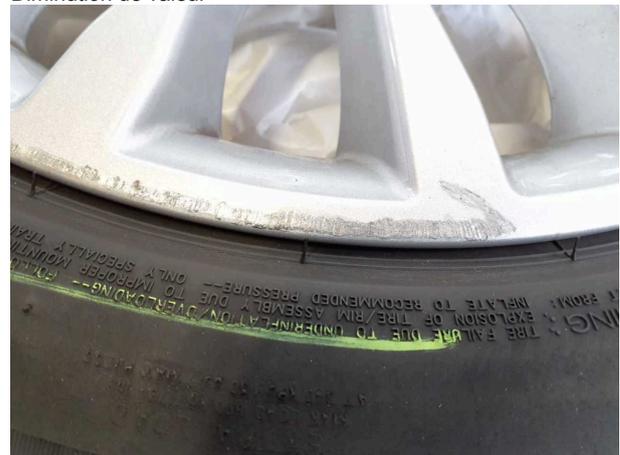
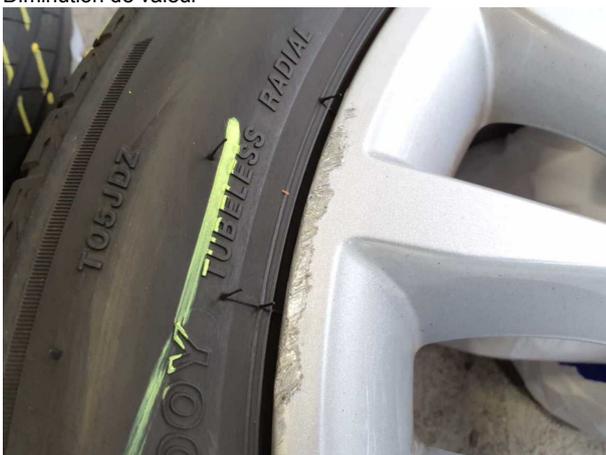
Domage #8: 2e Jeu de roues: 2 Jantes alliage - Erafilé - Diminution de valeur

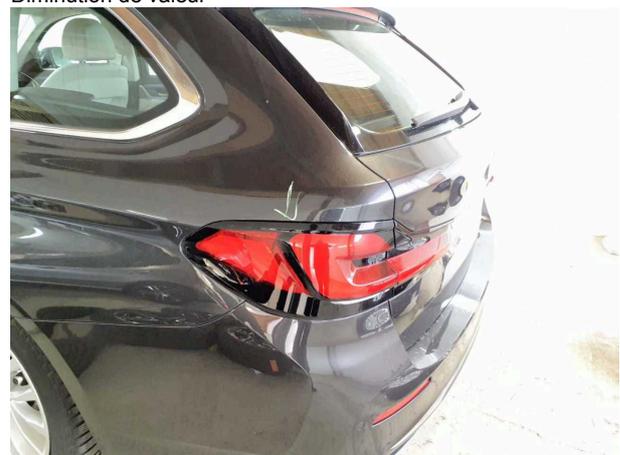
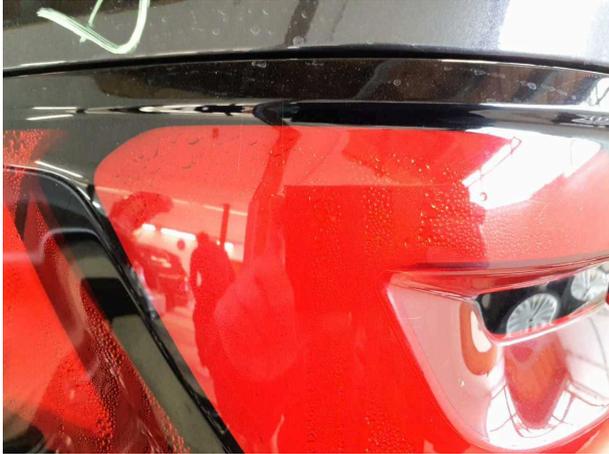
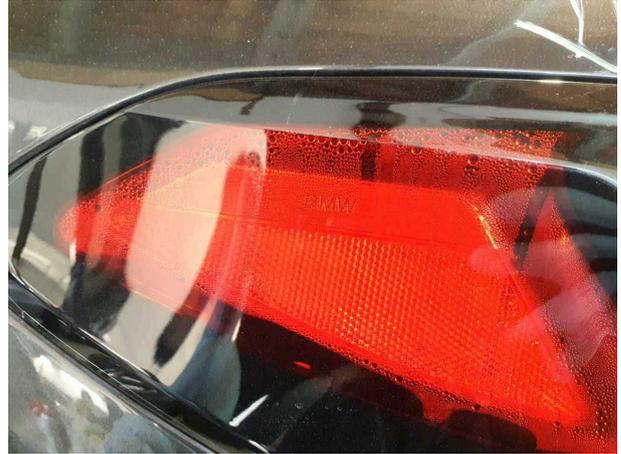
Domage #9: Feu arrière: Feu arrière (LED) - gauche (Undicht) - Remplacer

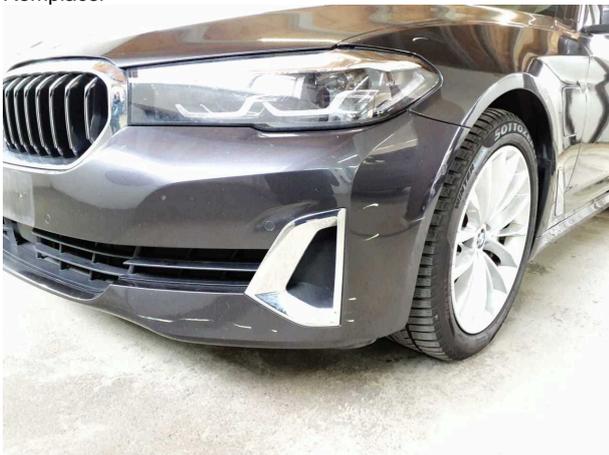
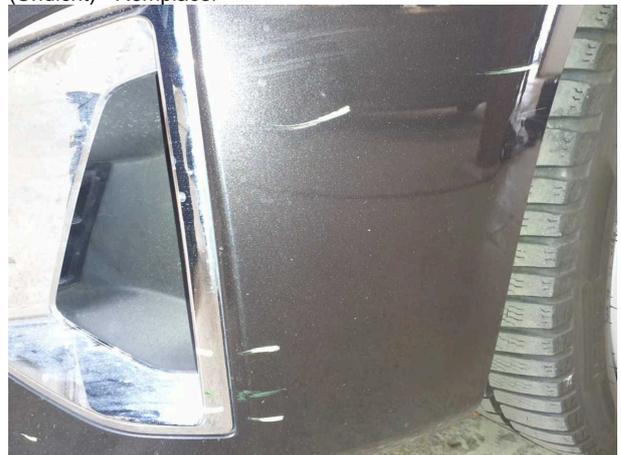
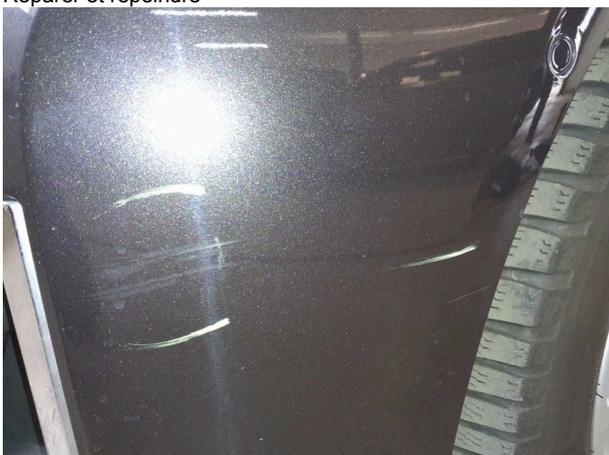
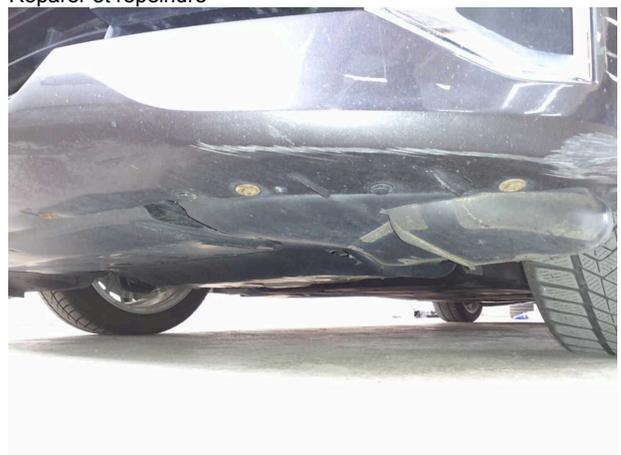
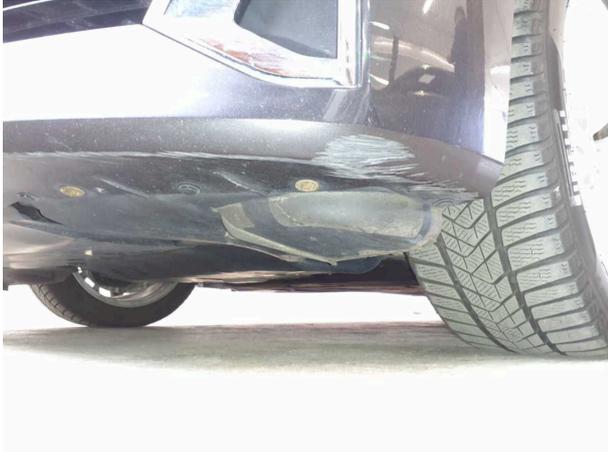
Domage #10: Pare-chocs avant: Pare-chocs avant - Erafilé - Réparer et repeindre
