WBA5X71090FJ95146

Halter		Besichtigungszustand	bedingt: Licht/Nässe/Schmutz
Kennzeichen		Laufleistung (abgelesen)	57.131 km
Hersteller	BMW	Restlauf bis Service	3 Monat(e)
Typ/Modell	330e	HU (Bericht lag nicht vor)	06/2025
Fahrgestellnummer	WBA5X71090FJ95146	Leistung / Hubraum	135 kW / 1.998 ccm
Erstzulassung	23.06.2020	Polster/Farbe	/
Letzte Wartung	07/2024, 46.397 km	Lackierung	
Kraftstoffart	Hybr.B/E ext.aufll	Getriebe	Automatik

Zustandsbericht

Besichtigungsdatum: 11.03.2025
Protokollnummer: 38791818
Anlieferungsdatum: 11.03.2025

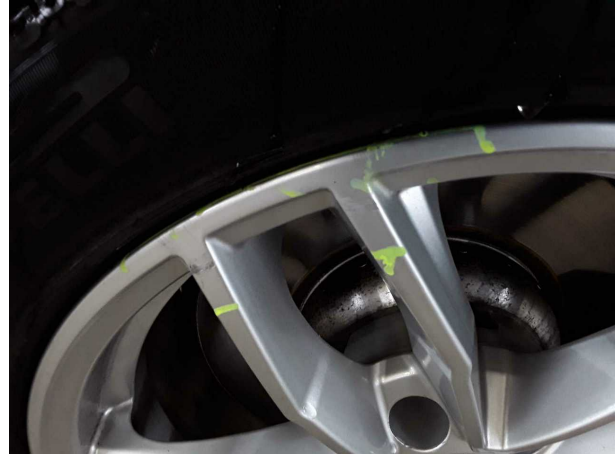
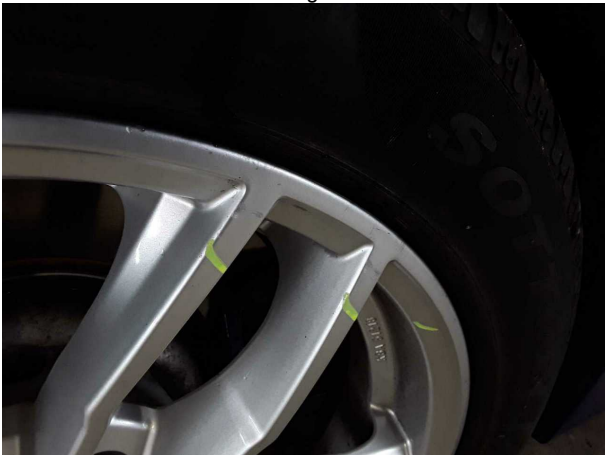
Beschädigung #1: Rad/Reifen: Leichtmetallfelge hinten rechts - verkratzt / verschürft - kein Abzug

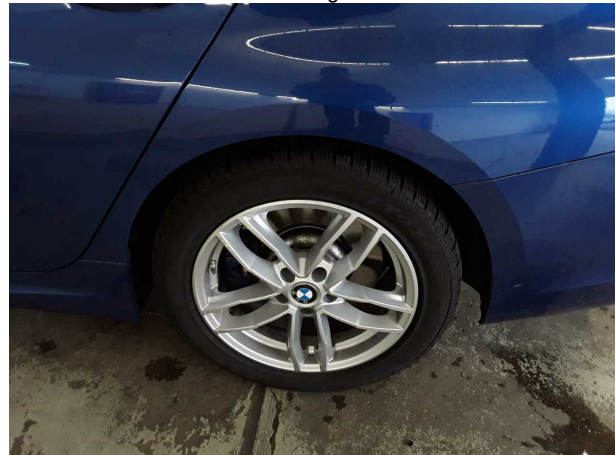
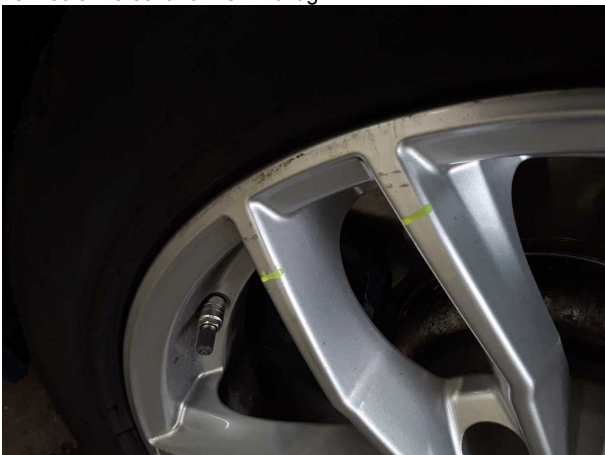
Beschädigung #2: Rad/Reifen: Leichtmetallfelge hinten links - verkratzt / verschürft - kein Abzug

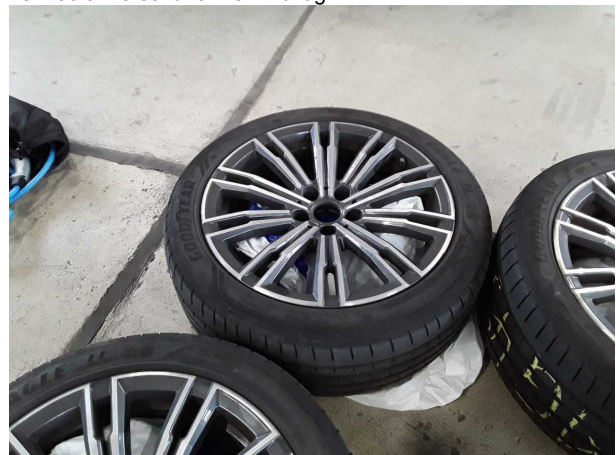
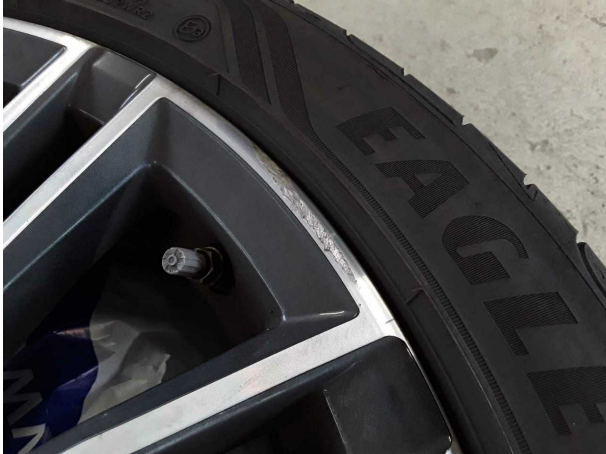
Beschädigung #4: 2.Radsatz: 1 Leichtmetallfelge - verkratzt / verschürft - Wertminderung

Beschädigung #4: 2.Radsatz: 1 Leichtmetallfelge - verkratzt /
verschürft - Wertminderung
