Zustandsbericht

Kennzeichen	OS-CA 3063	Fzg.-Ident.-Nummer	WAUZZZF4XMA012567
Fabrikat	Audi	1. Zulassung	01.12.2020
Typ	A4 35 TDI S tronic Avant	Fahrzeugart	PKW
Getriebe / Gänge	Automatik / 7	Farbe	Navarrablau - Metallic
Laufleistung abgelesen	180.386 km	Sitzplätze	5
Achsen / angetrieben	2 / 1	Aufbau	Kombi, 5 Tüer
Anzahl Besitzer	unbekannt	nächste HU	12/2025
Motorart	Reihenmotor / Benzin	Hubraum / Nennleistung	1.968 ccm / 120 KW

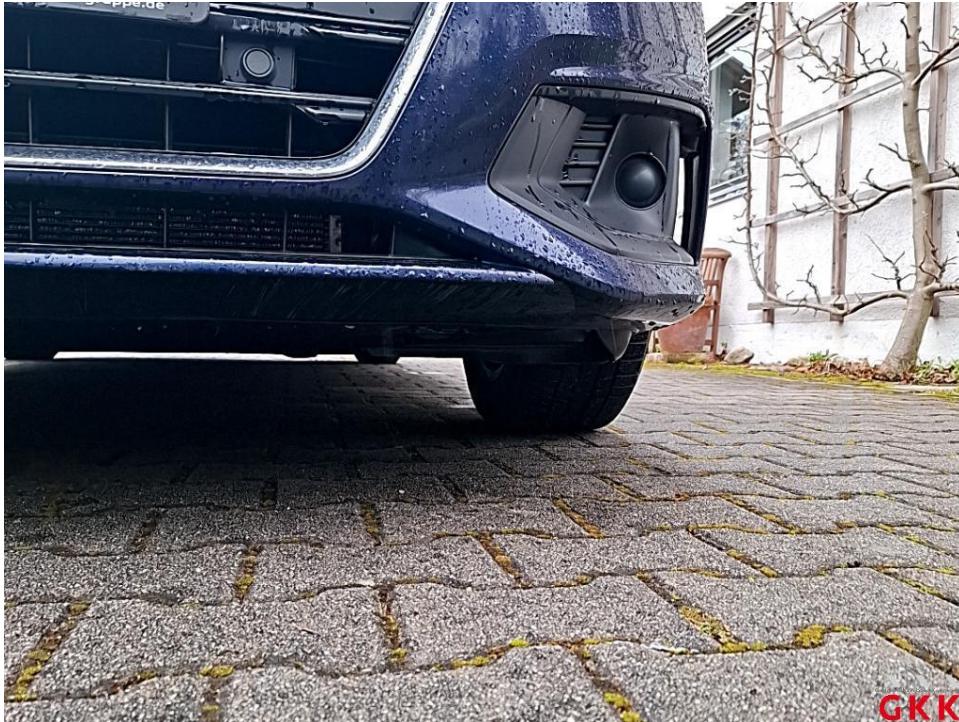
Stoßfänger vorne Verkleidung -lackiert-, verkratzt (Bild 13, Bild 14)

Bild 13. Stoßfänger vorne, Verkleidung -lackiert-, verkratzt, Smartrepair

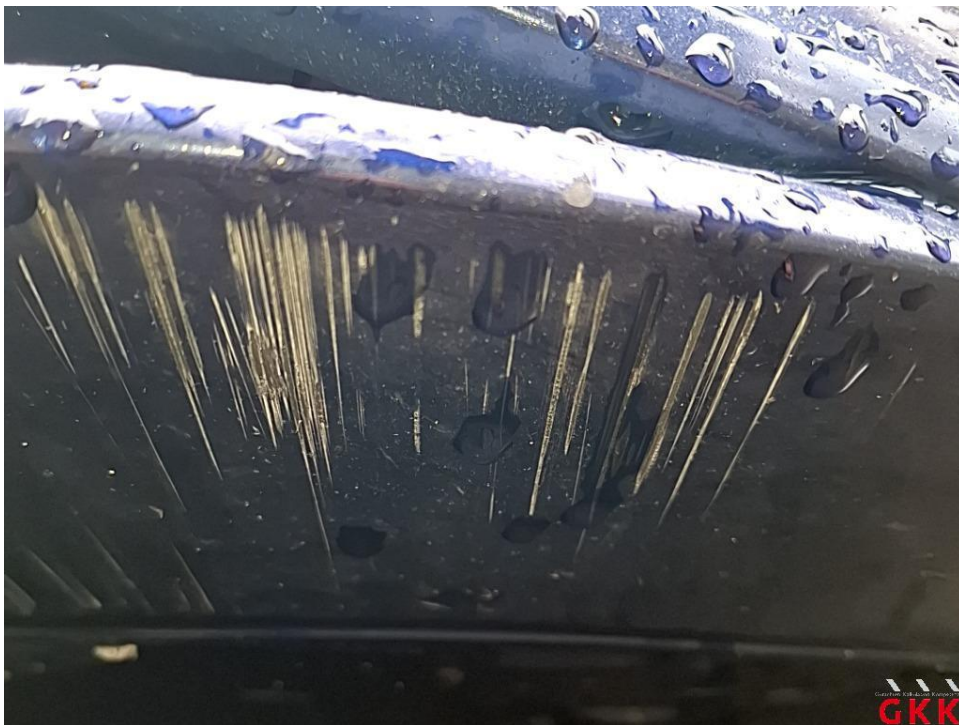
Bild 14. Stoßfänger vorne, Verkleidung -lackiert-, verkratzt, Smartrepair

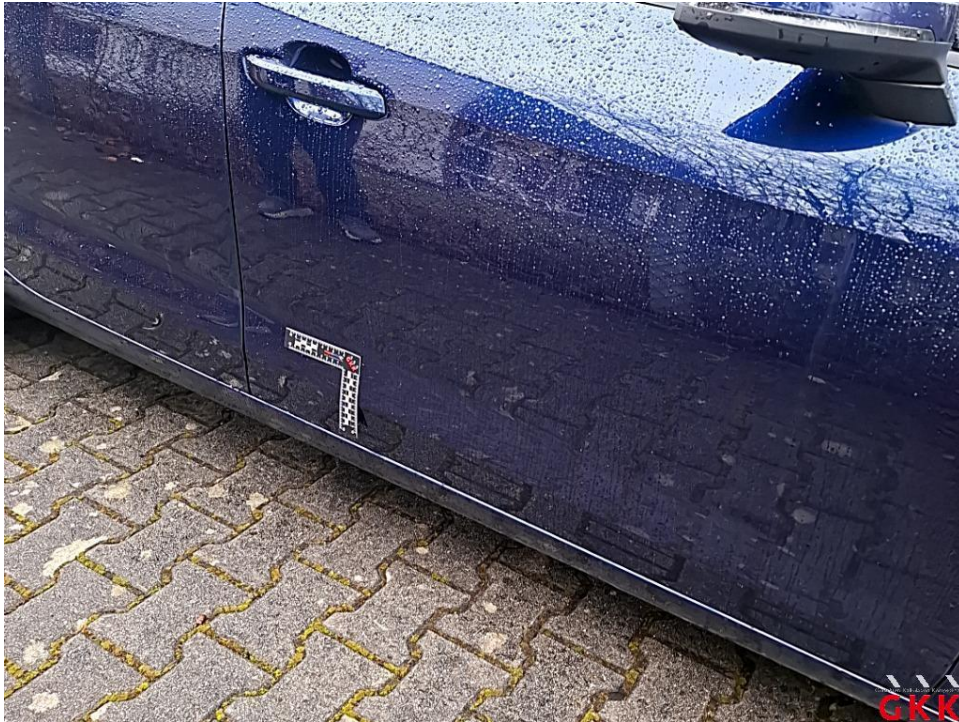
Tür vorne rechts, beschädigt (Bild 15, Bild 16, Bild 17)

Bild 15. Tür vorne rechts, beschädigt, instand setzen - lackieren

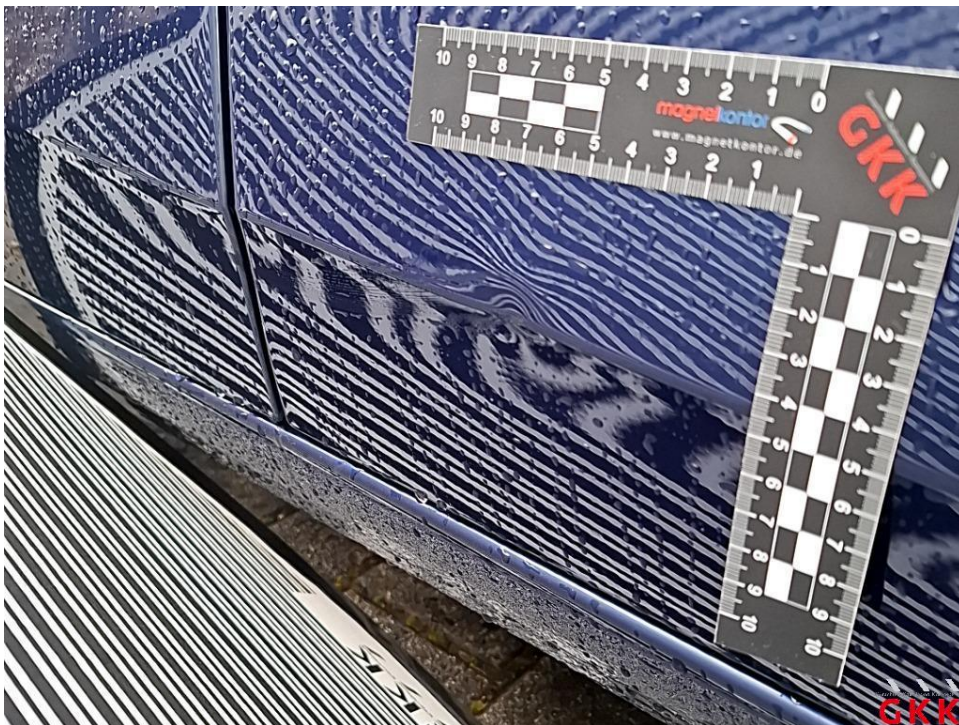
Bild 16. Tür vorne rechts, beschädigt, instand setzen - lackieren

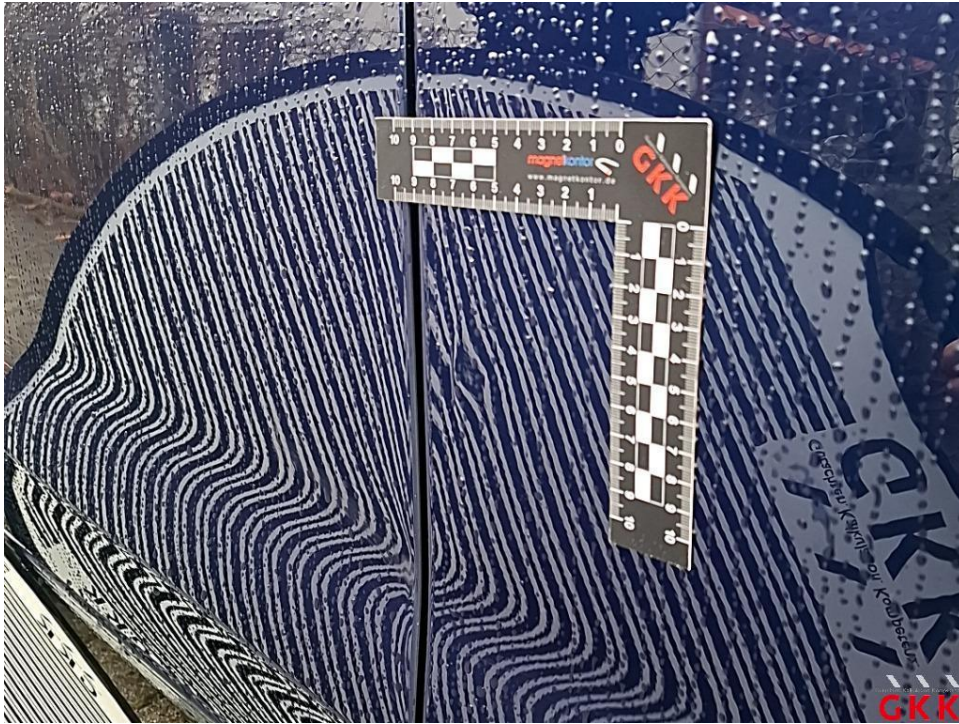
Bild 17. Tür vorne rechts, beschädigt, instand setzen - lackieren
