WBA71AG080WX11401

Zustandsbericht

TÜV SÜD Auto Plus GmbH
Gutenbergstr. 13
70771 Leinfelden-Echterdingen

Besichtigungsdatum: 12.03.2025
Protokollnummer: 38840520
Anlieferungsdatum: 12.03.2025

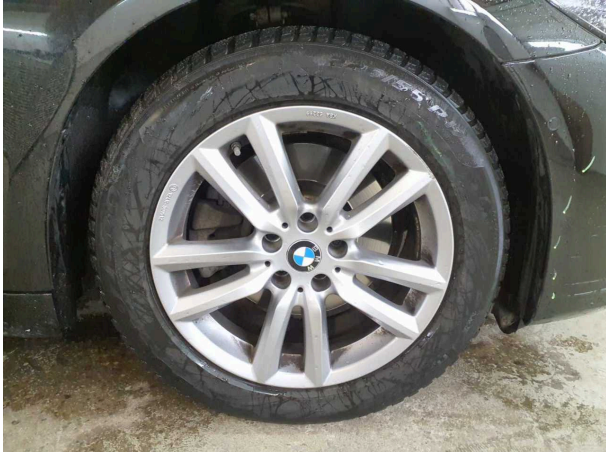
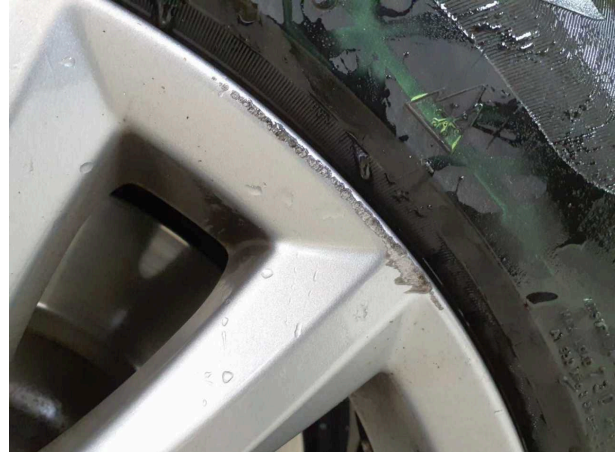
Beschädigung #1: Rad/Reifen: Leichtmetallfelge vorn rechts - verkratzt / verschürft - kein Abzug

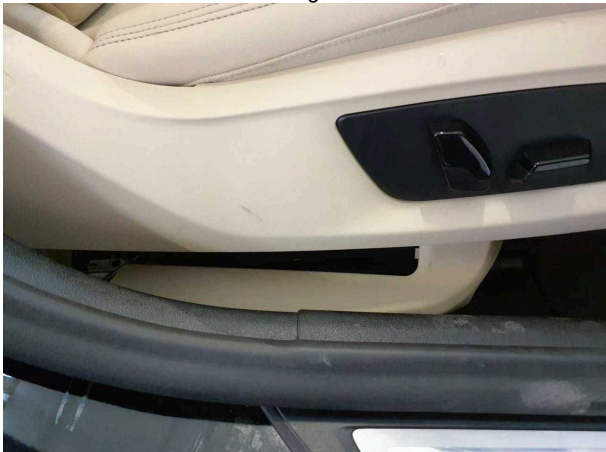
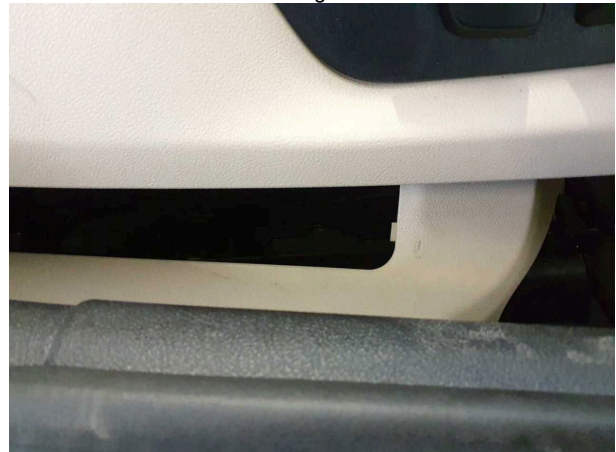
Beschädigung #3: Verkleidungen/Abdeckungen: Verkleidungen/Abdeckungen (Sitz vorne rechts unten) - lose - erneuern

Beschädigung #3: Verkleidungen/Abdeckungen: Verkleidungen/Abdeckungen (Sitz vorne rechts unten) - lose -

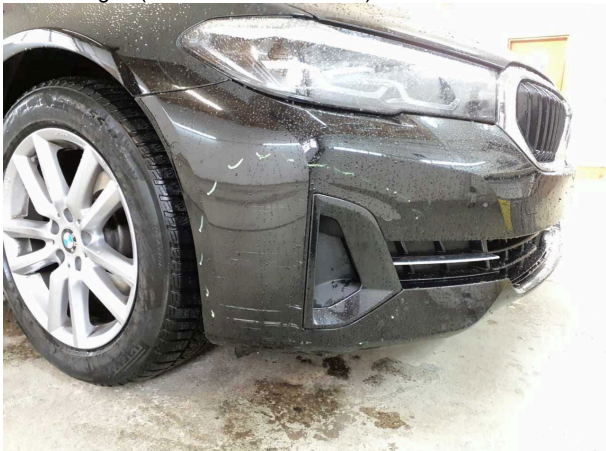
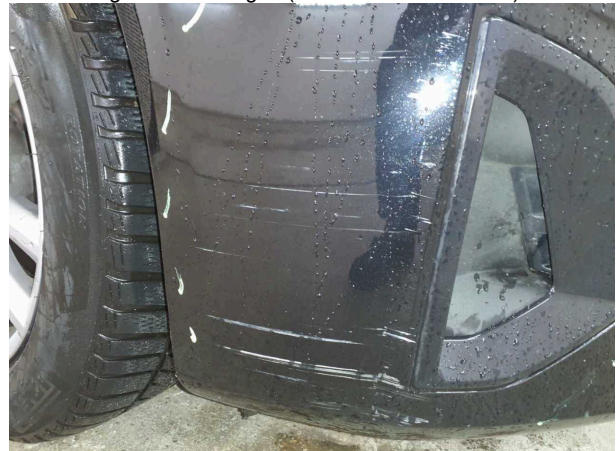
Beschädigung #4: Stossfänger vorn: Stossfänger vorn - verkratzt / verschürft - instandsetzen und lackieren
