WBY71EG0405Z00917

## Zustandsbericht

<b>Constructeur</b>	BMW	<b>Conditions d'inspection</b>	Conditionnel : lumière/humidité/saleté
<b>Type/Modèle</b>	iX1 eDrive20 Sports Utility Vehicle5-türig	<b>Kilométrage (Lu)</b>	14 610 km
<b>Numéro de châssis</b>	WBY71EG0405Z00917	<b>Première immatriculation</b>	28 févr. 2024

Date d'inspection: 18 mars 2025  
**Numéro de protocole: 38930108**

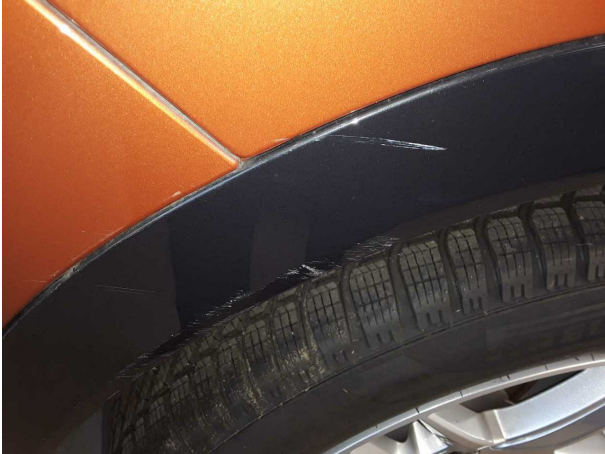
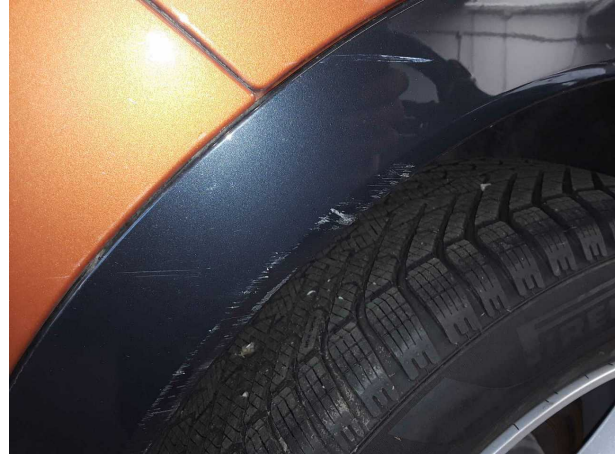
**Dommage #2:** Panneau latéral arrière droit: Passage de roue - Rayure(s) - Réparation intelligente

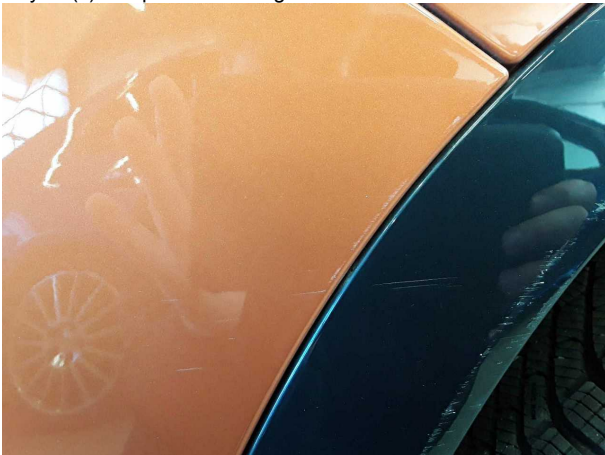
**Dommage #3:** Pare-chocs arrière: Pare-chocs arrière - Rayure(s) - Réparation intelligente

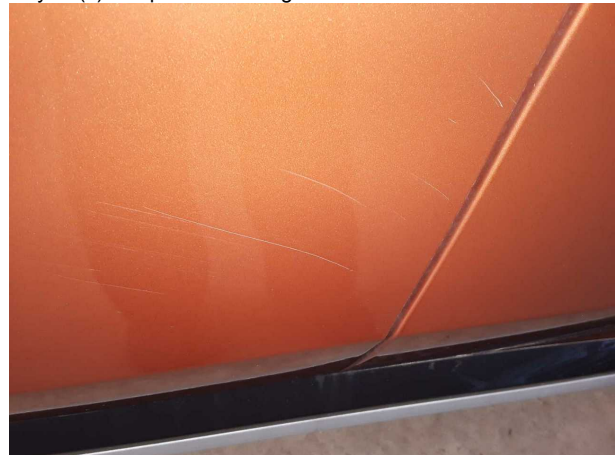
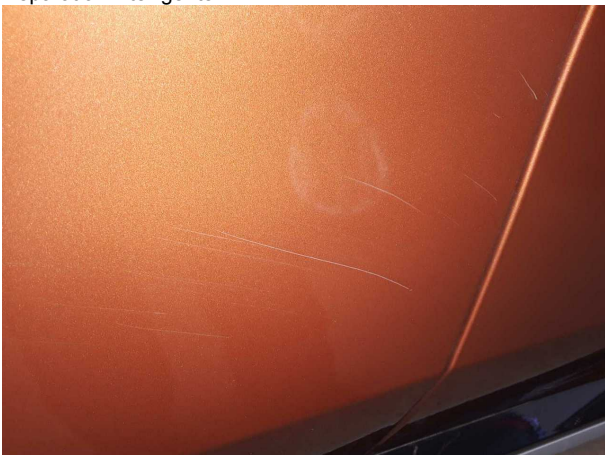
**Dommage #4:** Porte AvG: Porte - Rayure(s) - Réparation intelligente

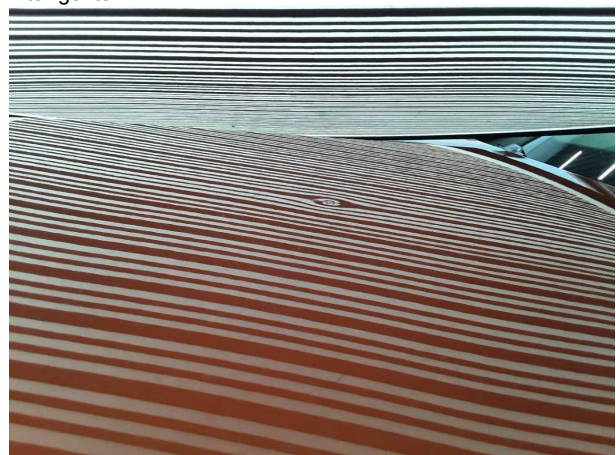
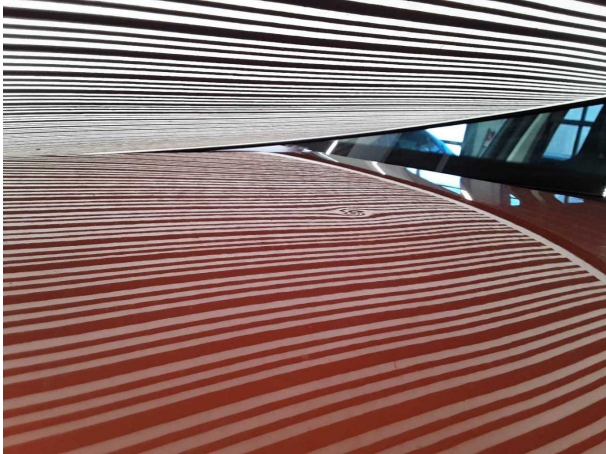
**Dommage #6:** Capot moteur: Capot moteur - bosse(s) - Réparer et repeindre

**Domage #6:** Capot moteur: Capot moteur - bosse(s) - Réparer et repeindre
