**WBA11DX080CE10350**

## Zustandsbericht

**TÜV SÜD Auto Plus GmbH**  
Gutenbergstr. 13  
70771 Leinfelden-Echterdingen

Besichtigungsdatum: 18.03.2025  
**Protokollnummer: 38906526**  
Anlieferungsdatum: 18.03.2025

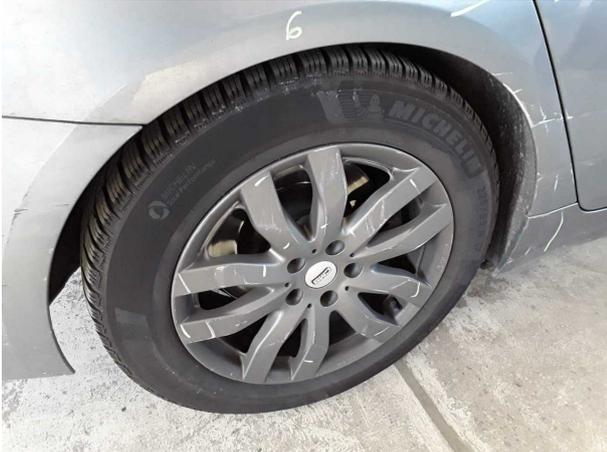
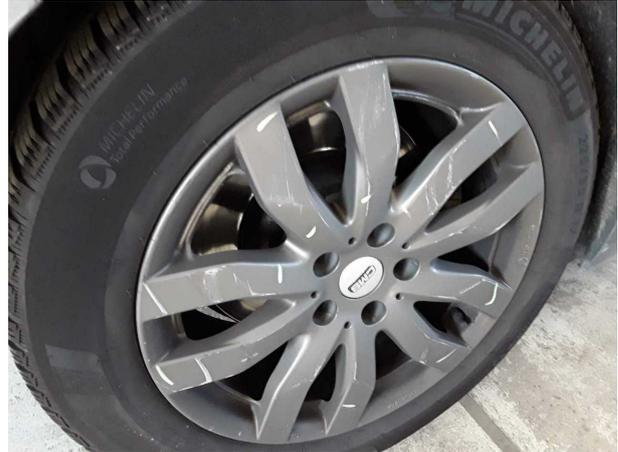
**Beschädigung #1:** Rad/Reifen: Leichtmetallfelge hinten rechts - verkratzt / verschürft - kein Abzug

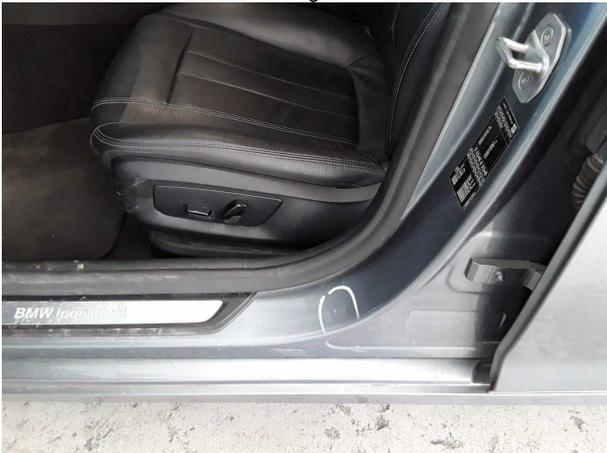
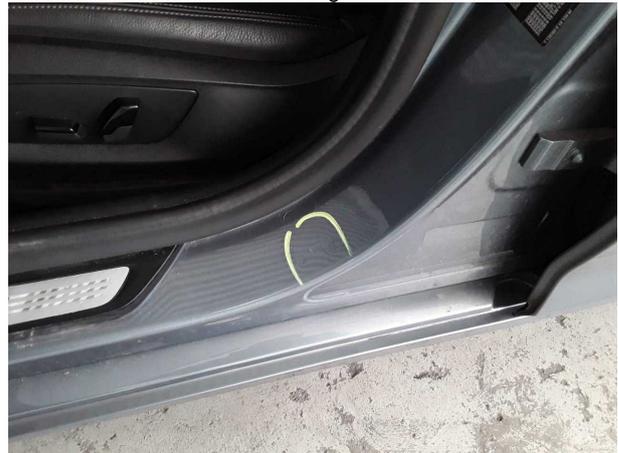
**Beschädigung #2:** Schweller links: Einstieg - Delle / Lackschade... Smart Repair

**Beschädigung #2:** Schweller links: Einstieg - Delle / Lackschaden - Smart Repair

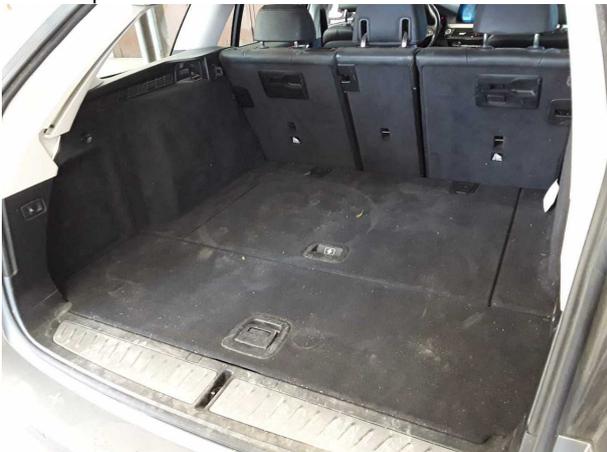
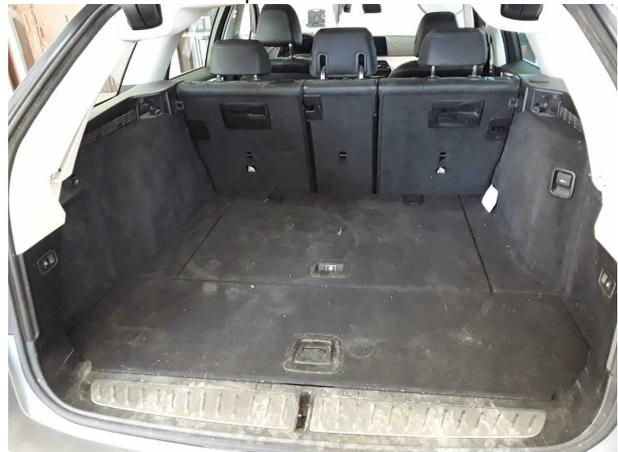
**Beschädigung #3:** Interieur: Laderaumboden - verschmutzt - reinigen

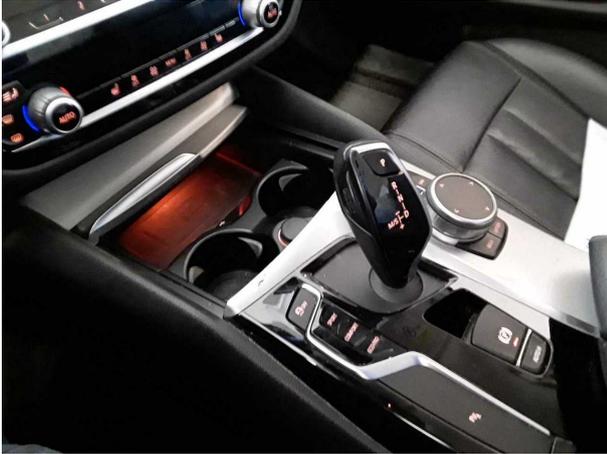
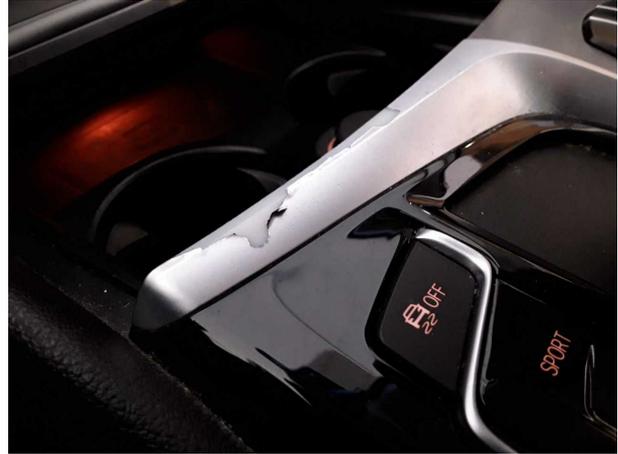
**Beschädigung #4:** Instrumententafel: Mittelkonsole vorn - verkratzt / verschürft - erneuern

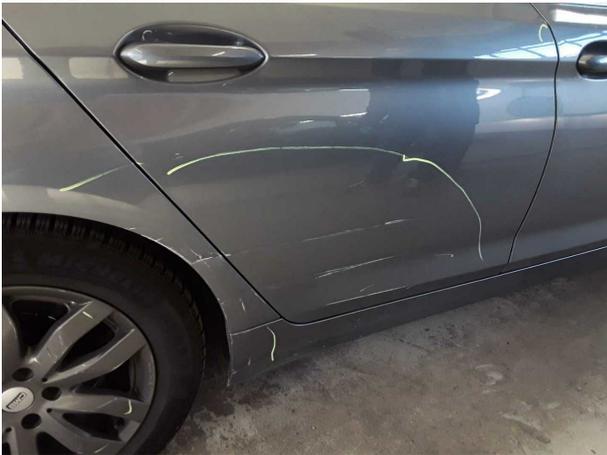
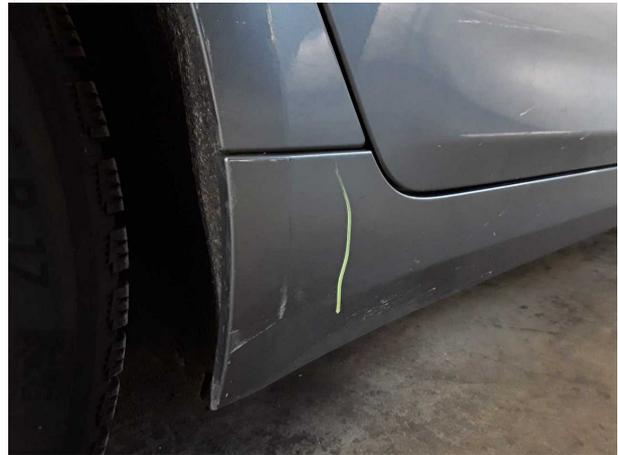
**Beschädigung #5:** Schweller rechts: Verkleidung - verkratzt / verschürft - instandsetzen und lackieren

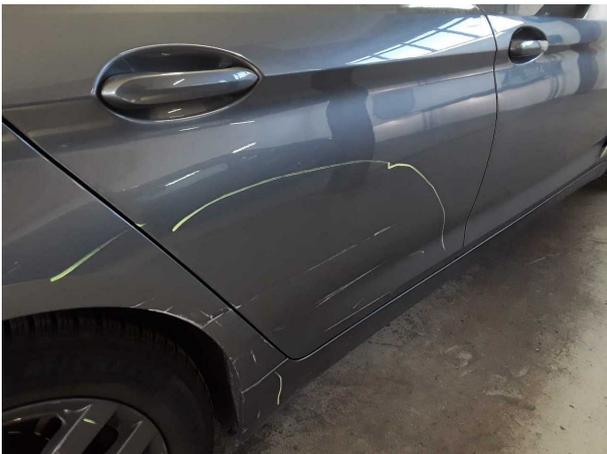
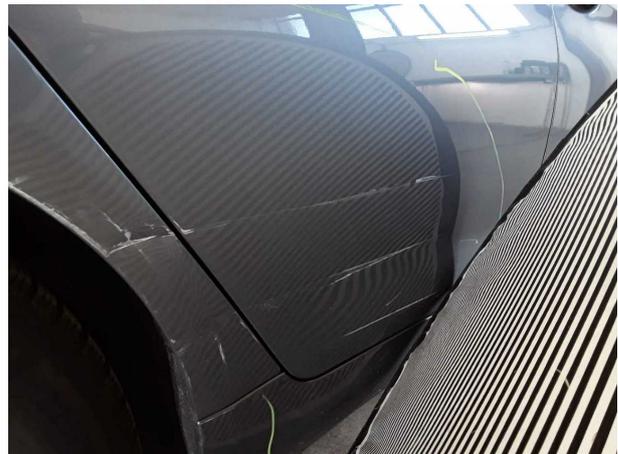
**Beschädigung #6:** Tür hinten rechts: Tür - verkratzt / verschürft - instandsetzen und lackieren

**Beschädigung #6:** Tür hinten rechts: Tür - verkratzt / versch... - instandsetzen und lackieren

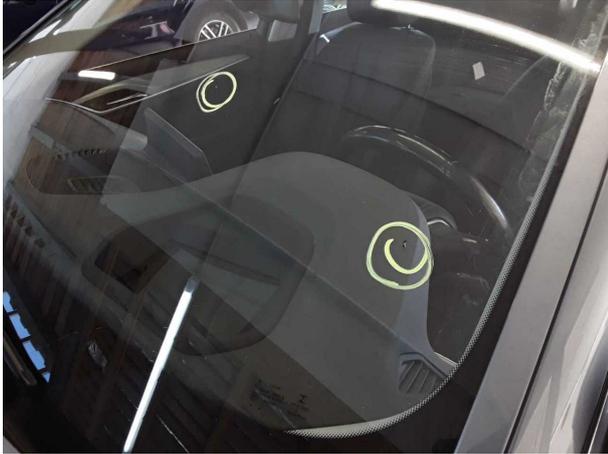
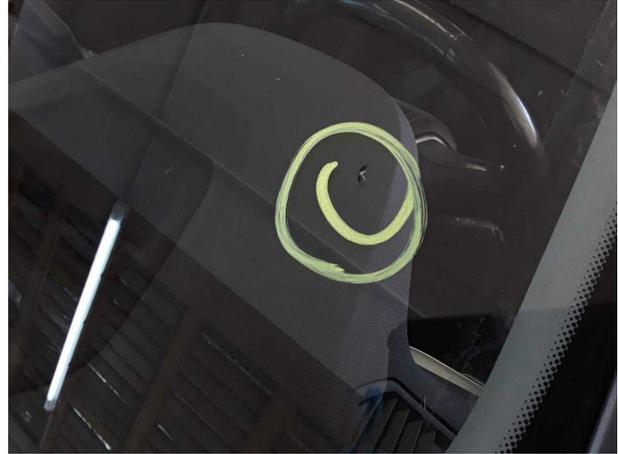
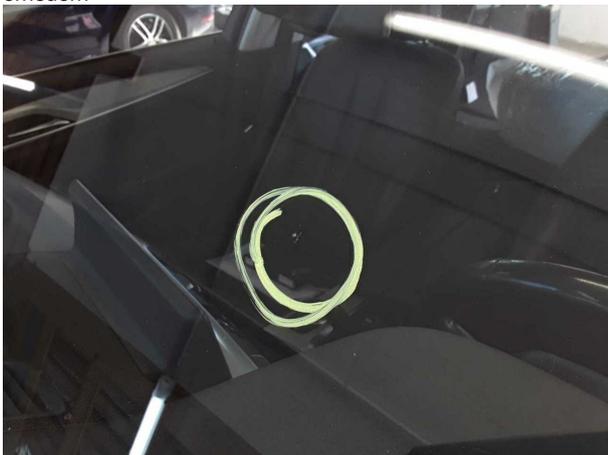
**Beschädigung #7:** Verglasung: Frontscheibe - Steinschlag - erneuern

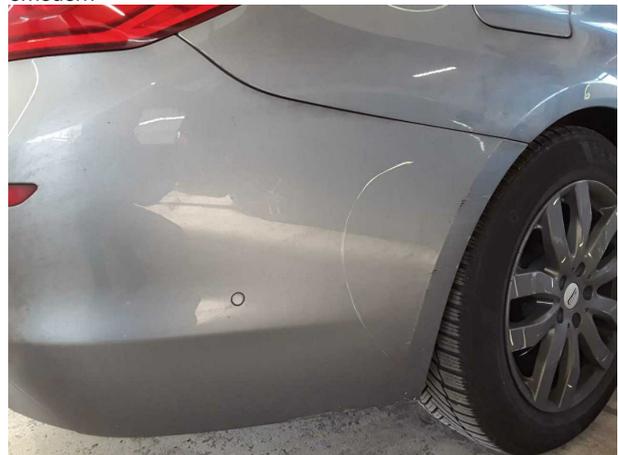
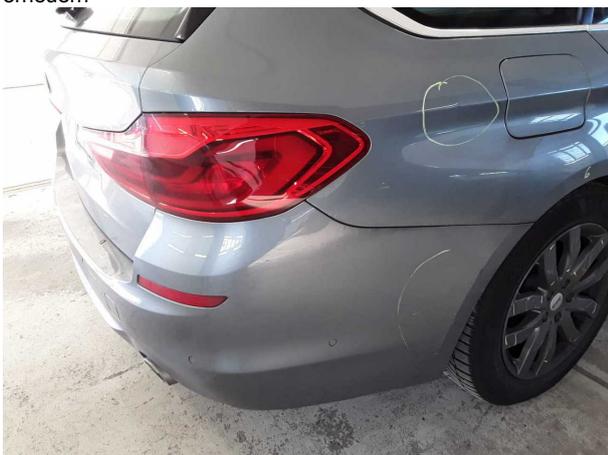
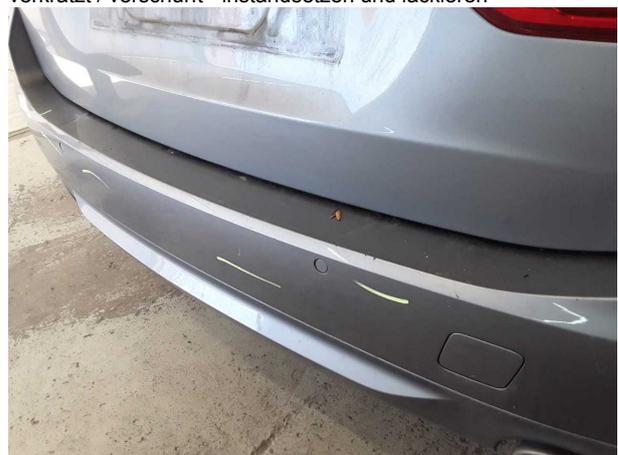
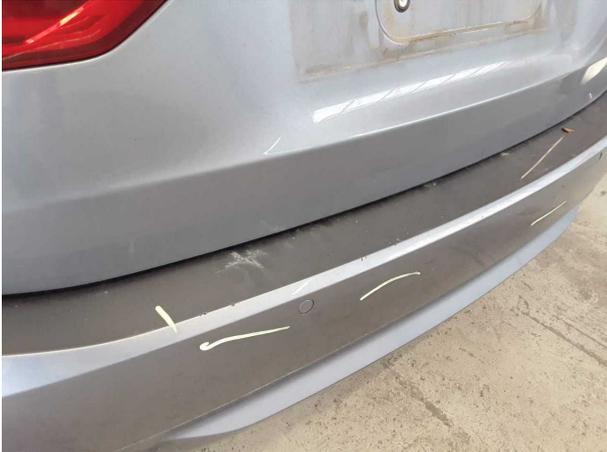
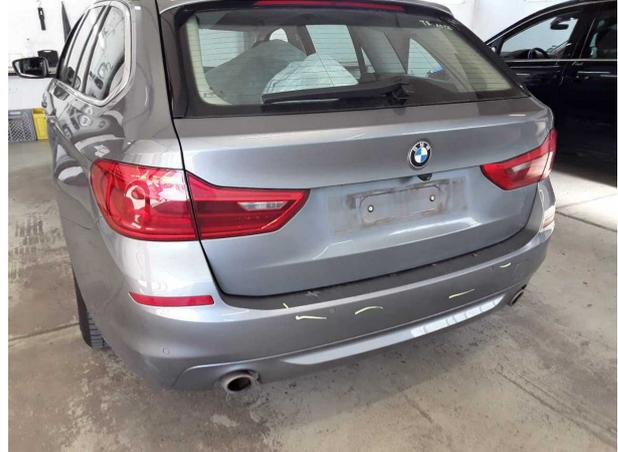
**Beschädigung #8:** Stossfänger hinten: Stossfänger hinten - verkratzt / verschürft - instandsetzen und lackieren

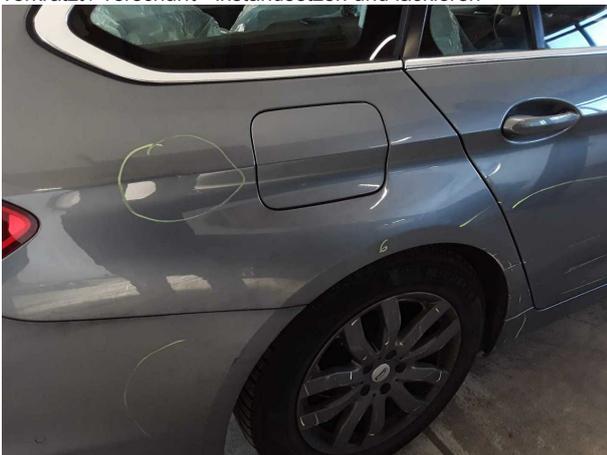
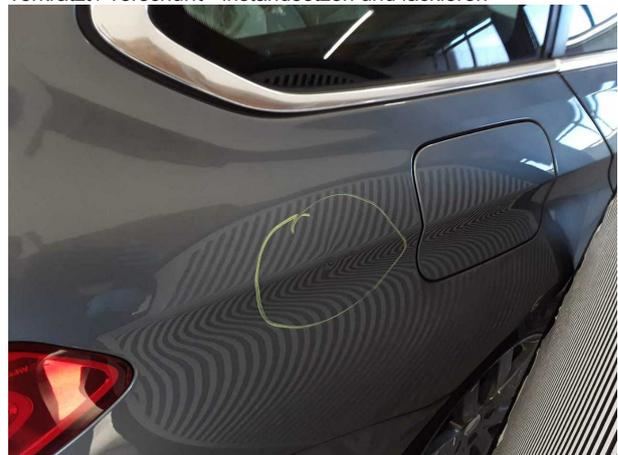
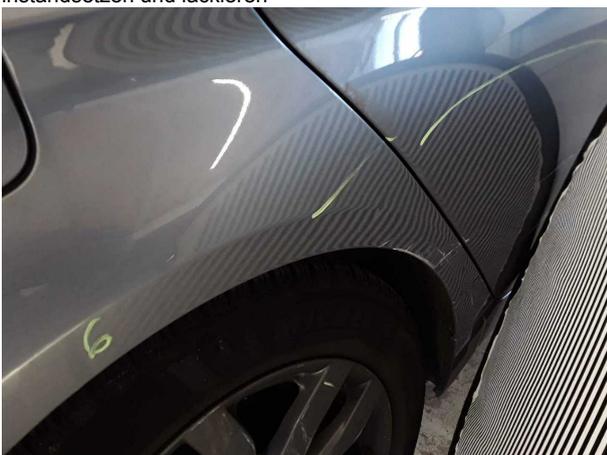
**Beschädigung #9:** Seitenwand rechts: Seitenwand - verformt - instandsetzen und lackieren

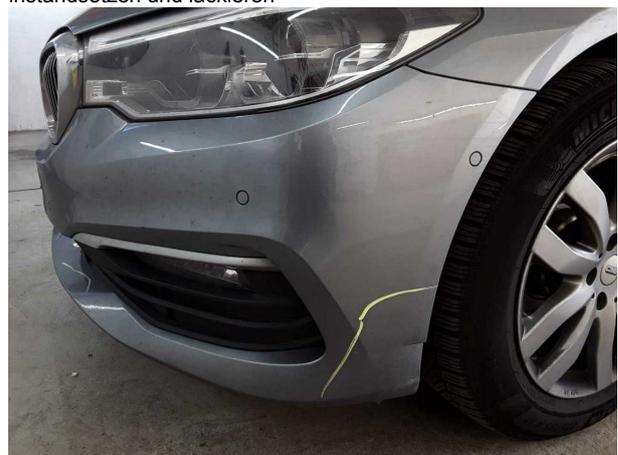
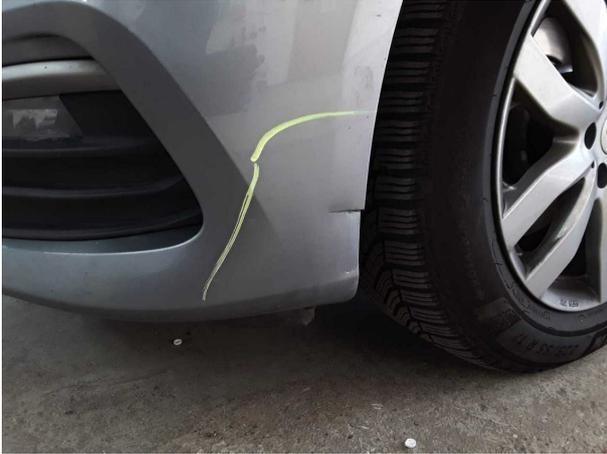
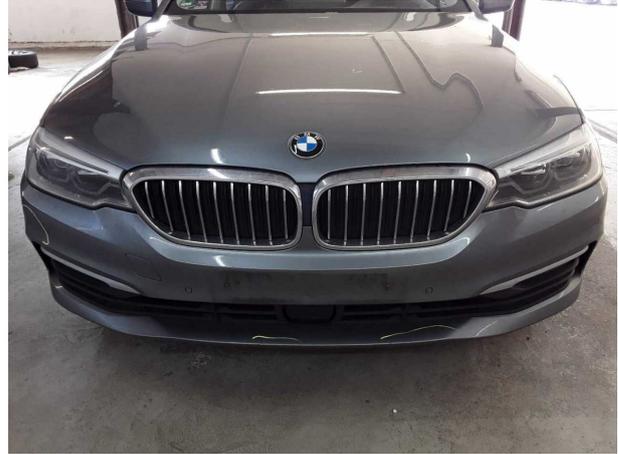
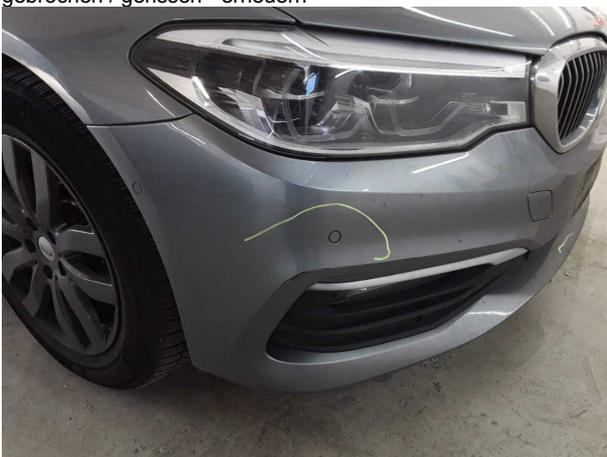
**Beschädigung #10:** Stossfänger vorn: Stossfänger vorn - gebrochen / gerissen - erneuern
