WBA5R11090FK69169

Zustandsbericht

Date d'inspection: 27 févr. 2025
Numéro de protocole: 38630065
Date de livraison: 28 févr. 2025

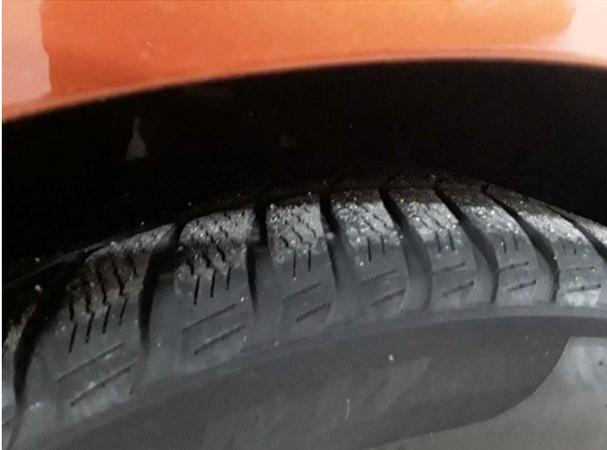
Dommage #1: Roue / Pneumatiques: Pneumatiques droite - Usé - Pas de moins-value

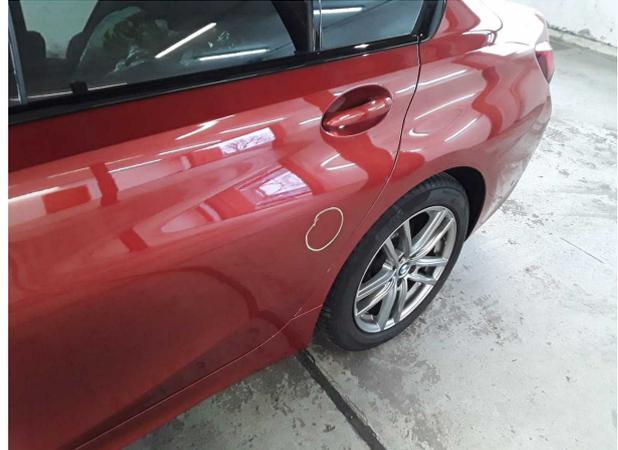
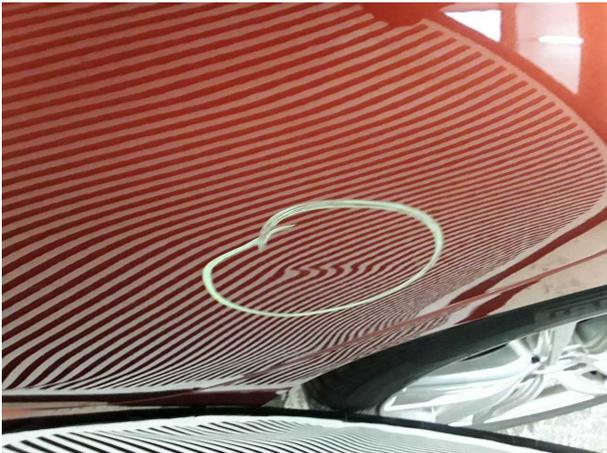
Dommage #2: Porte ArG: Porte - bosse(s) - Bon travail de réparation

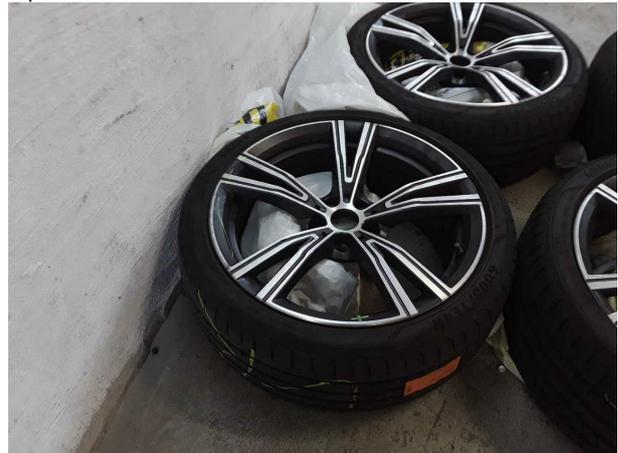
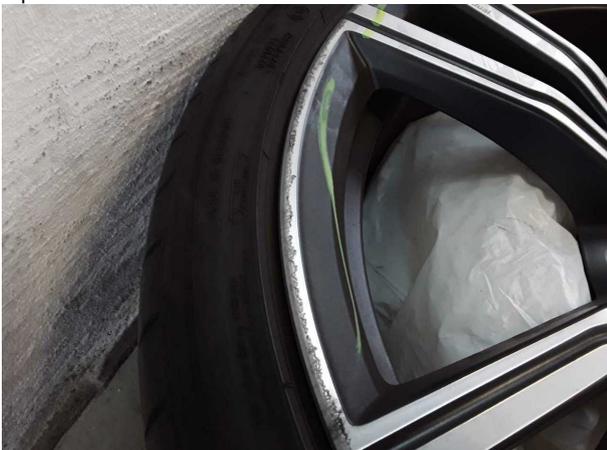
Dommage #3: 2e Jeu de roues: 1 Jante alliage - Erafilé - Diminution de valeur

Dommage #3: 2e Jeu de roues: 1 Jante alliage - Erafilé - Diminuti... de valeur

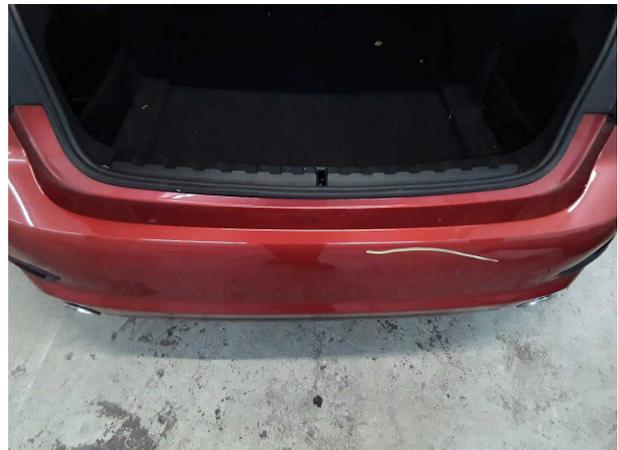
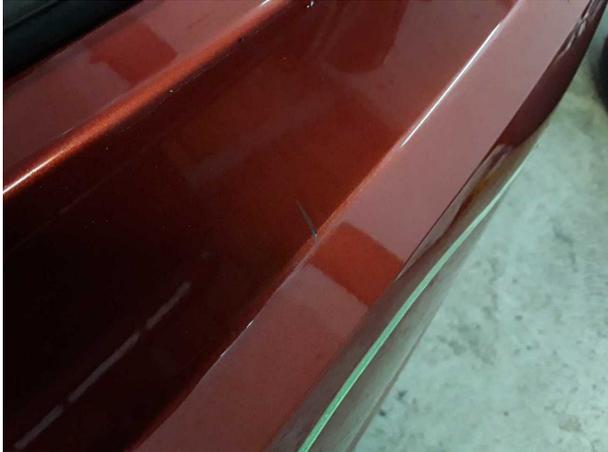
Dommage #4: Pare-chocs arrière: Pare-chocs arrière - Erafilé - Réparation intelligente

Domage #4: Pare-chocs arrière: Pare-chocs arrière - Erafilé - Réparation intelligente

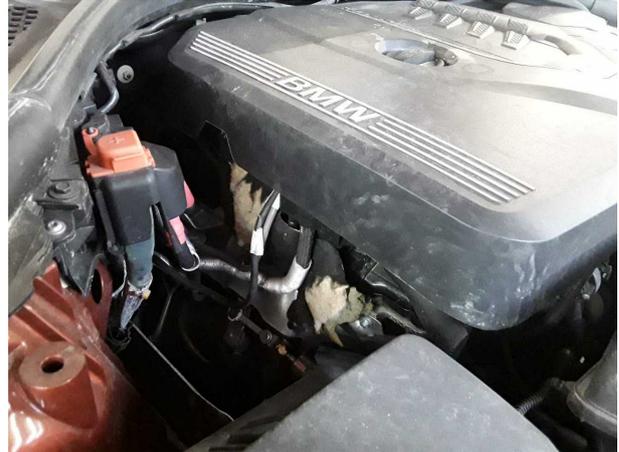
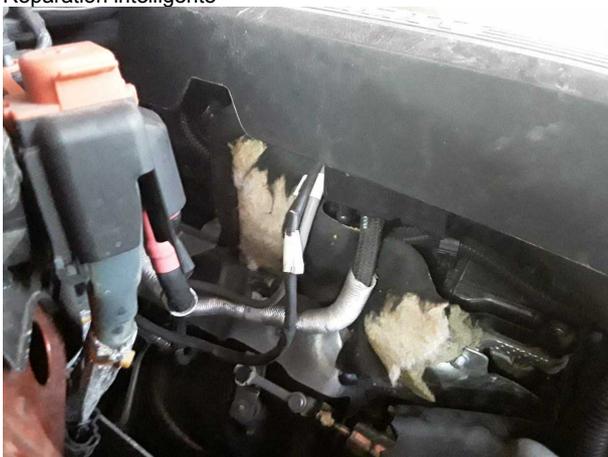
Domage #5: Moteur: Capot de moteur haut / Cache - Dommage provoqué par les martres/rongeurs - Remplacer

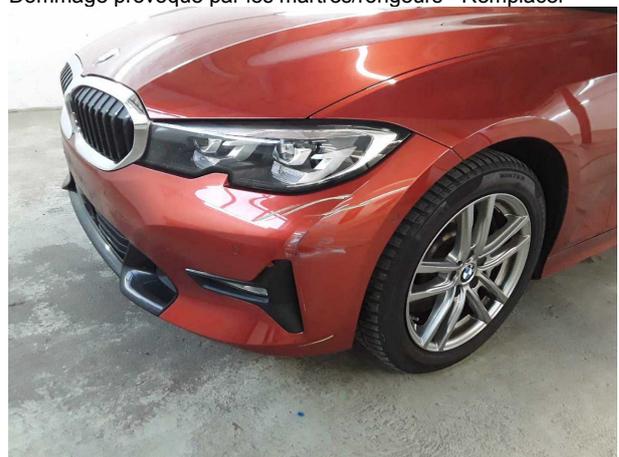
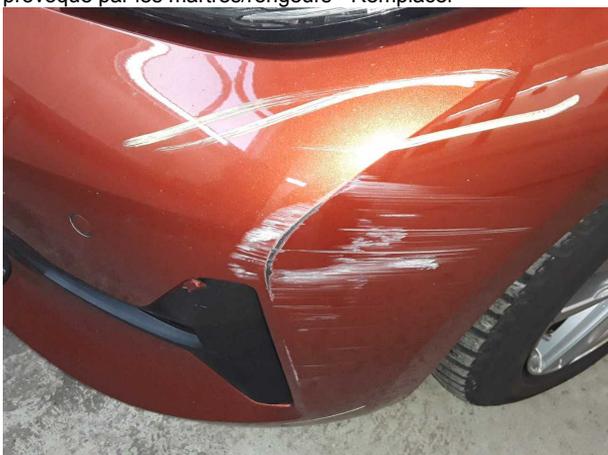
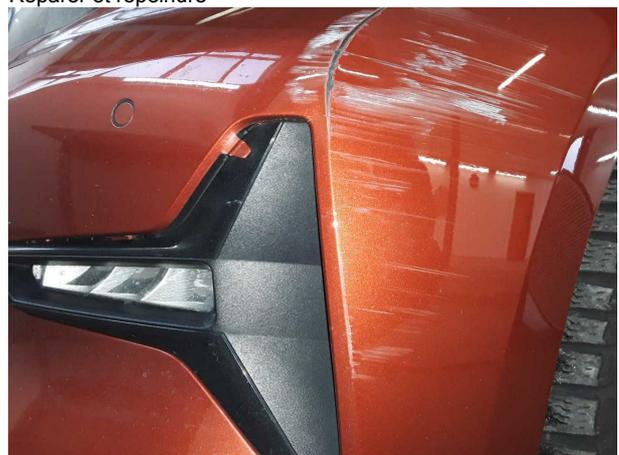
Domage #6: Pare-chocs avant: Pare-chocs avant - Erafilé - Réparer et repeindre

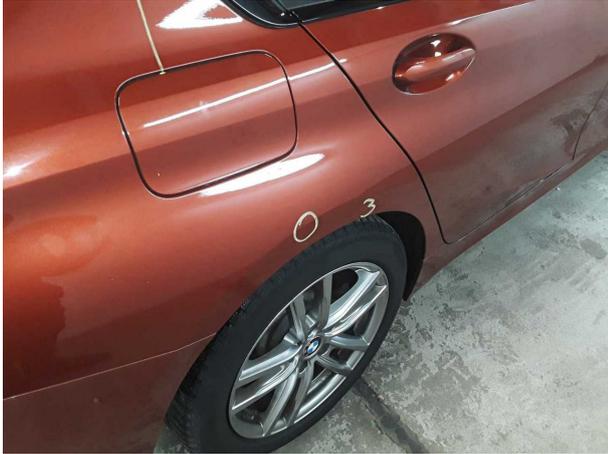
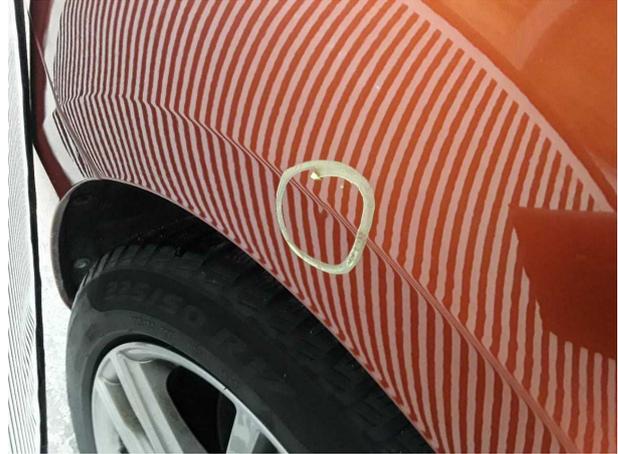
Domage #7: Panneau latéral arrière droit: Paroi latérale - Bosse, dommage peinture - Réparer et repeindre

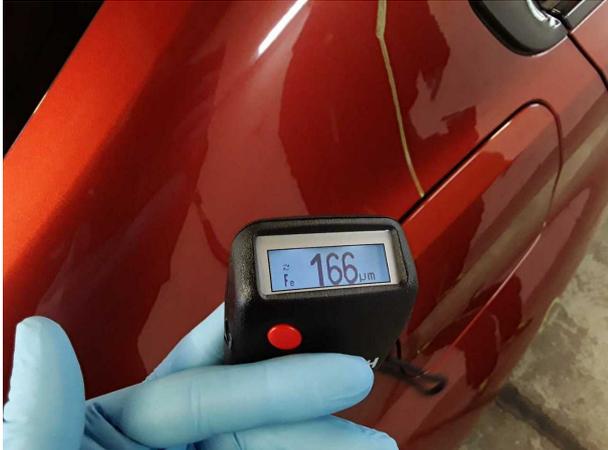
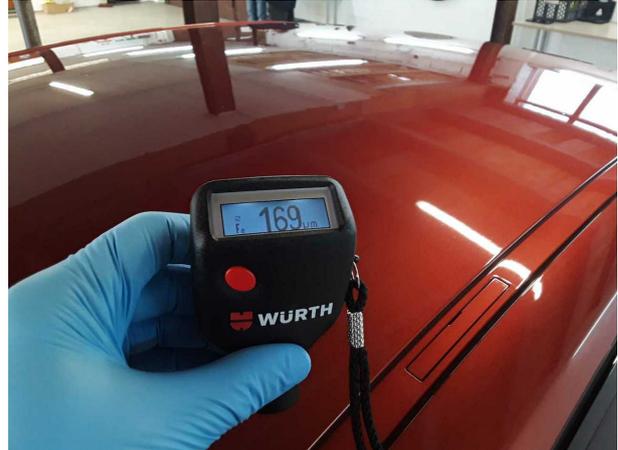
N°	Lieu
1	Toit, Panneau latéral arrière droit, Porte ArD, Effectué de manière professionnelle

Remises en peinture 1: Toit, Panneau latéral arrière droit, Porte ArD
