WBA6N31000FK91315

Zustandsbericht

Date d'inspection: 12 mars 2025

Numéro de protocole: 38796763

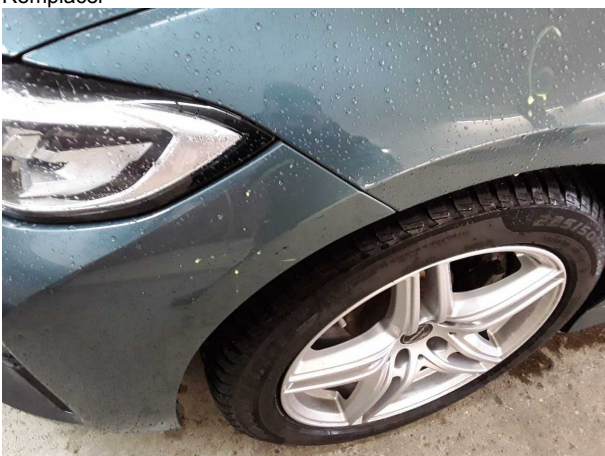
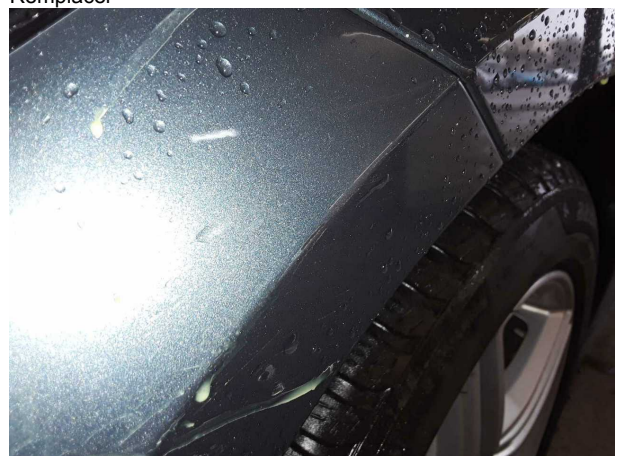
Domage #3: Pare-chocs avant: Pare-chocs avant - Erafilé -
Réparation intelligente

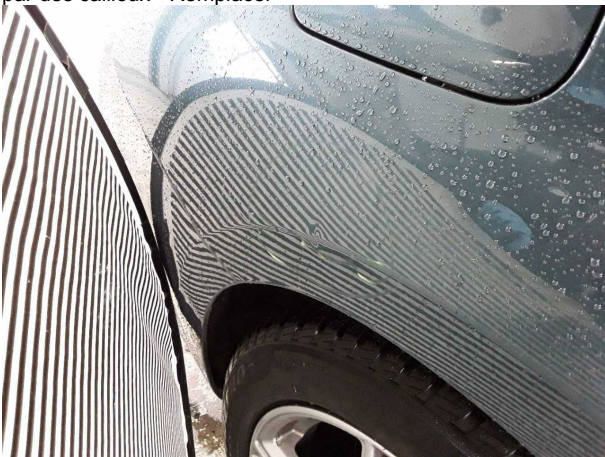
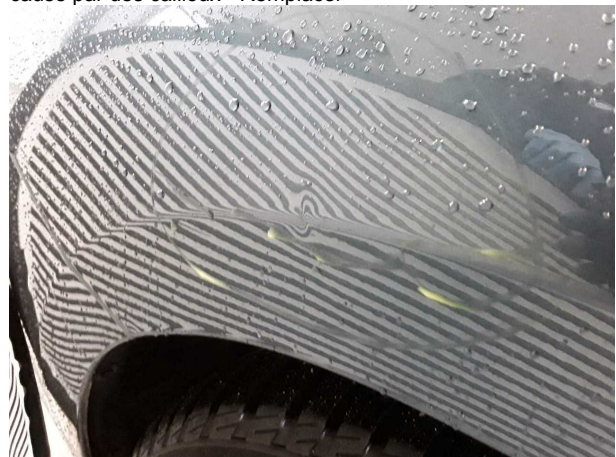
Domage #5: Panneau latéral arrière droit: Paroi latérale - bosse(s) - Réparer et repeindre

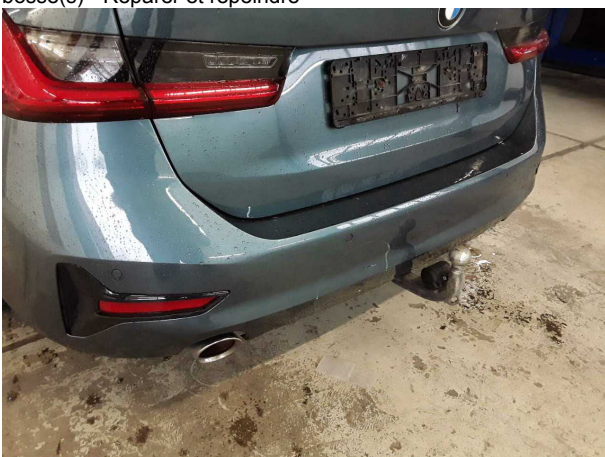
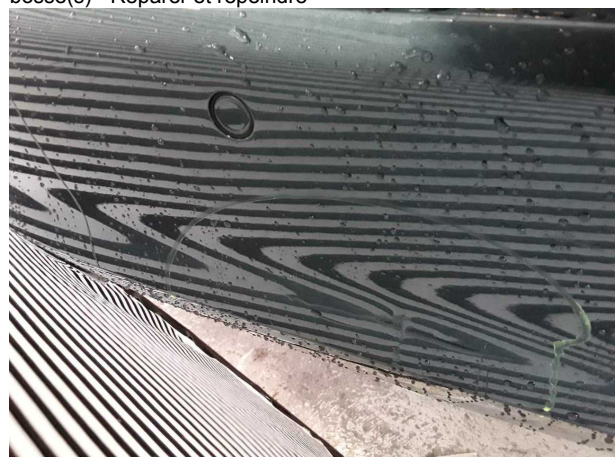
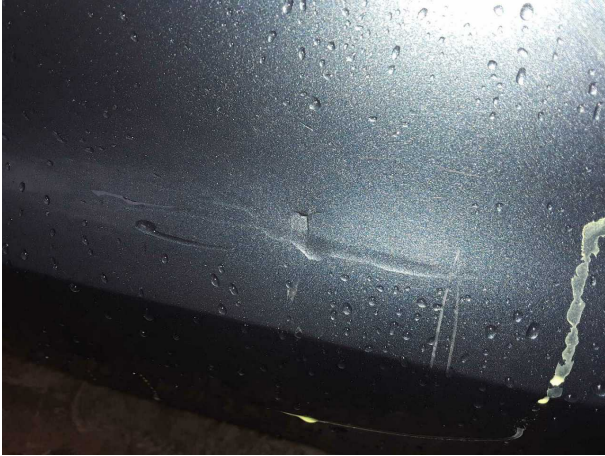
Domage #6: Pare-chocs arrière: Pare-chocs arrière - Déformé - Remplacer
