Opérateur		Conditions d'inspection		Conditionnel : lumière/humidité/saleté
Immatriculation du véhicule		Kilométrage (Lu)		87 450 km
Constructeur	BMW	Maintenance suivante dans		-3 Monat(e)
Type/Modèle	i3	Certificat de contrôle technique (Lire sur ZBI)		02/2023
Numéro de châssis	WBY8P210007F73482	Puissance / Cylindrée		75 kW
Première immatriculation	21 févr. 2020	Garnissage/Couleur		/
Dernière maintenance	12/2022, 35 222 km	Peinture		
Type de carburant	Electrique	Boîte de vitesses		Automatique

Zustandsbericht

Date d'inspection: 14 mars 2025
Numéro de protocole: 38848635
Date de livraison: 14 mars 2025

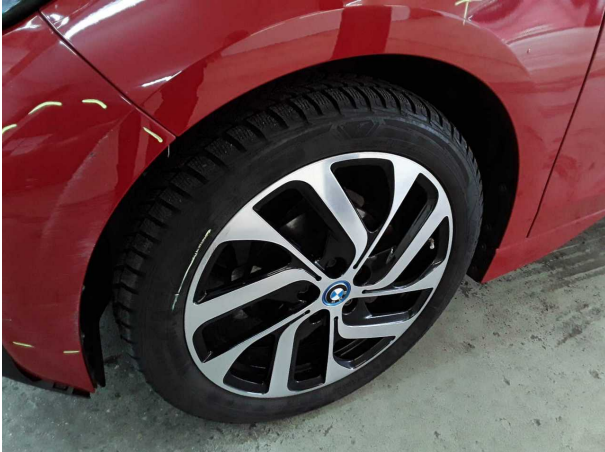
Domage #1: Roue / Pneumatiques: Jante alliage avant gauche - Eraflé - Pas de moins-valeur

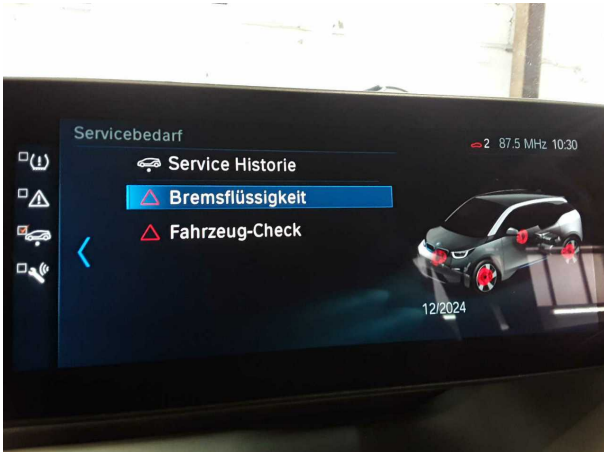
Domage #3: Système de freinage: Liquide de frein - Exigible - Remplacer

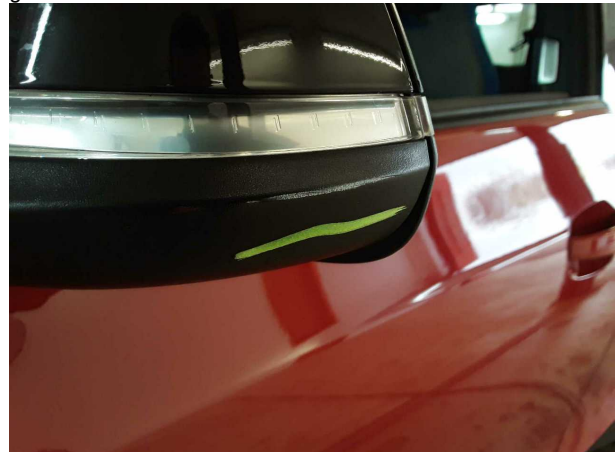
Domage #4: Rétroviseur droit: Capuchon - Eraflé - Diminution de valeur

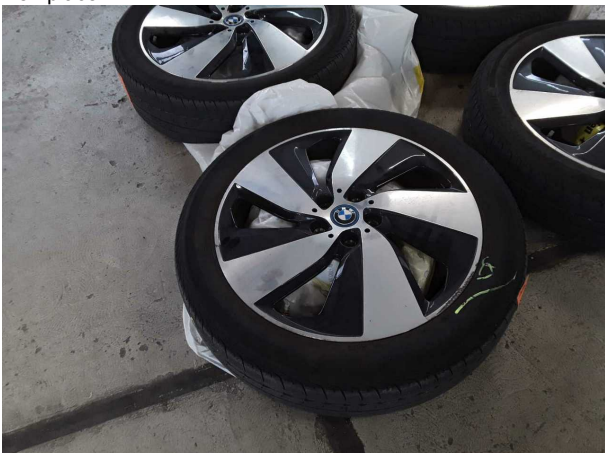
Domage #5: 2e Jeu de roues: 1 Jante alliage - Eraflé - Diminution de valeur

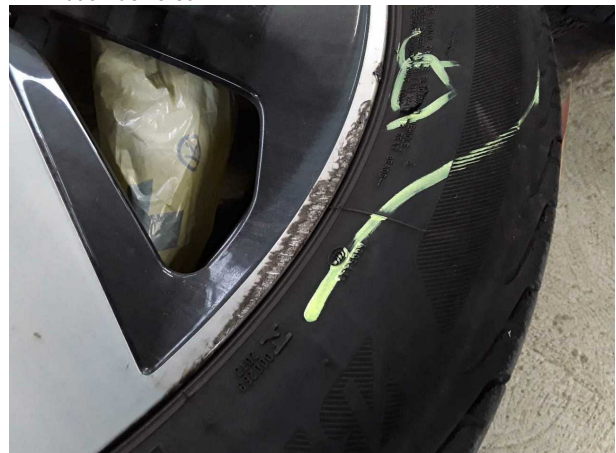
Domage #5: 2e Jeu de roues: 1 Jante alliage - Eraflé - Diminution de valeur

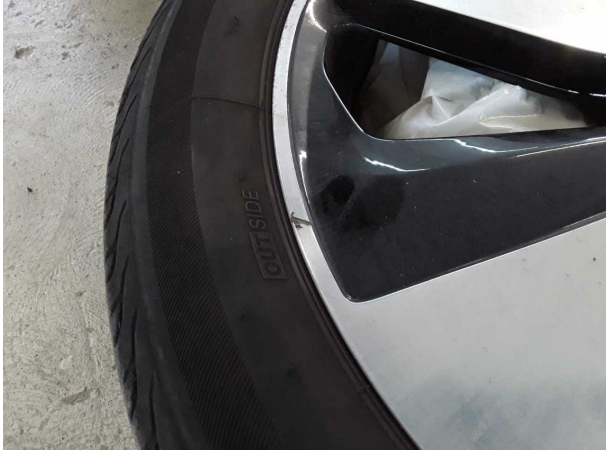
Domage #5: 2e Jeu de roues: 1 Jante alliage - Erafilé - Diminuti...
de valeur

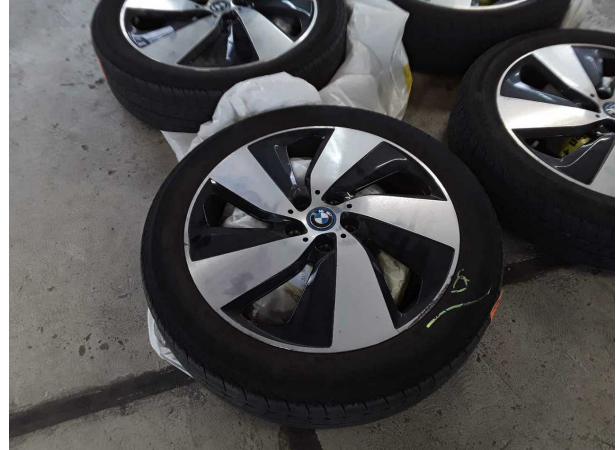
Domage #7: 2e Jeu de roues: 1 Pneu - Dommages -
Remplacer

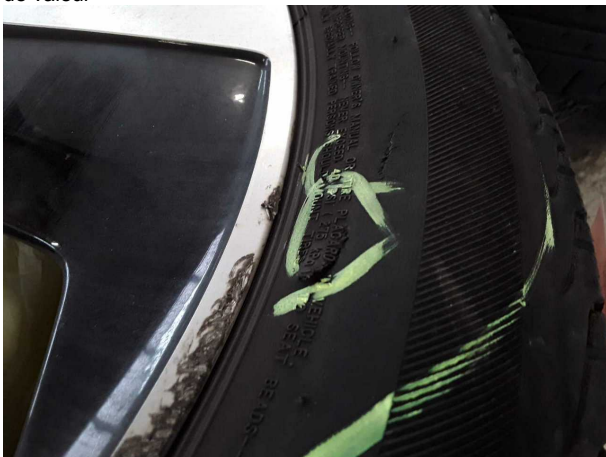
Domage #7: 2e Jeu de roues: 1 Pneu - Dommages - Remplacer

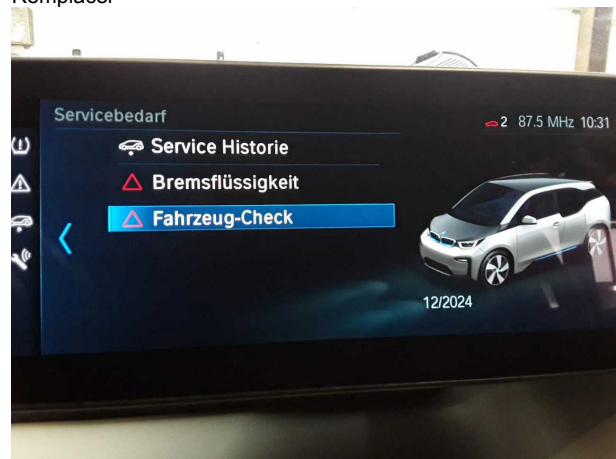
Domage #8: Divers: Inspection / Maintenance - Exigible -
Remplacer

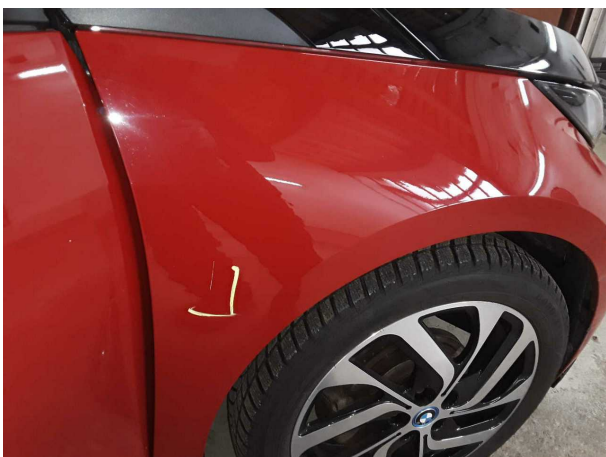
Domage #9: Garde-boue droit: Garde-boue droit - Erafilé -
Réparer et repeindre

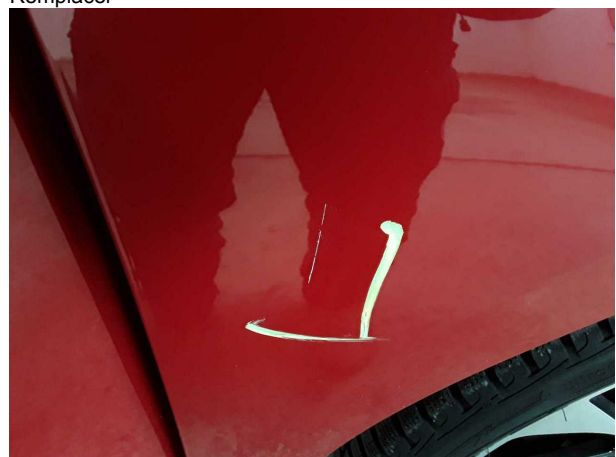
Domage #9: Garde-boue droit: Garde-boue droit - Erafilé -
Réparer et repeindre

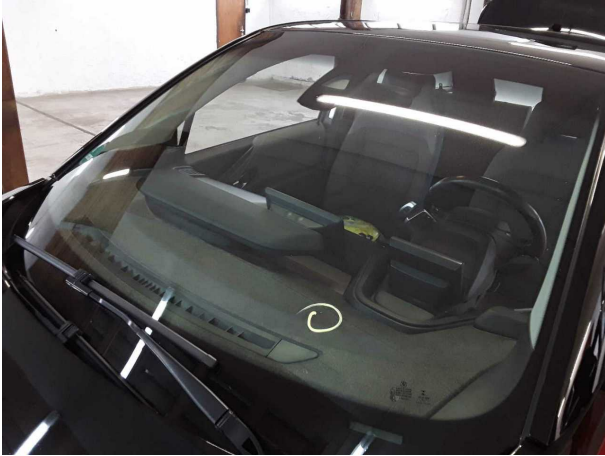
Domage #10: Vitrage: Pare-brise (Rissbildung) - Dommage causé par des cailloux - Remplacer

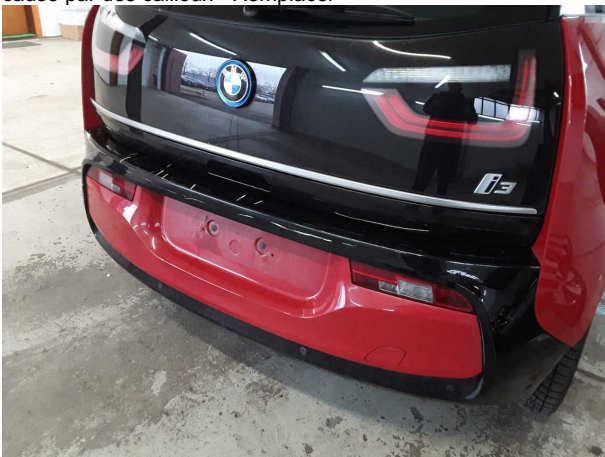
Domage #11: Pare-chocs arrière: Pare-chocs arrière - Erafilé - Réparer et repeindre

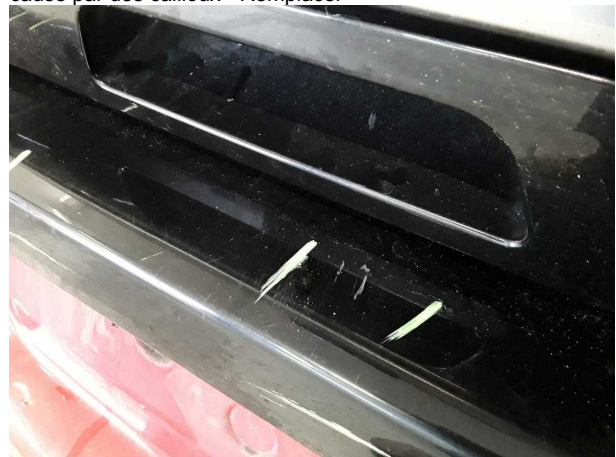
Domage #11: Pare-chocs arrière: Pare-chocs arrière - Erafilé - Réparer et repeindre

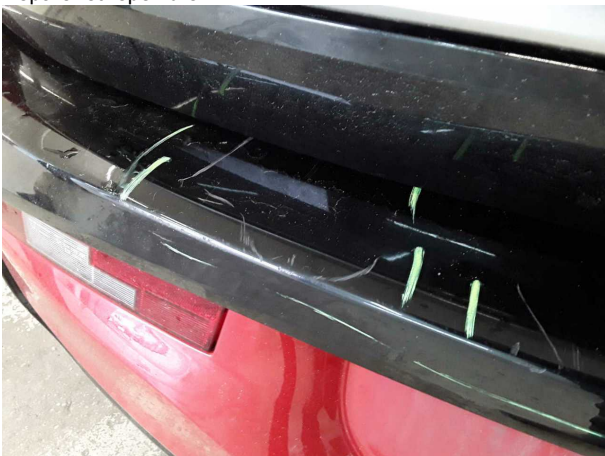
Domage #11: Pare-chocs arrière: Pare-chocs arrière - Erafilé - Réparer et repeindre

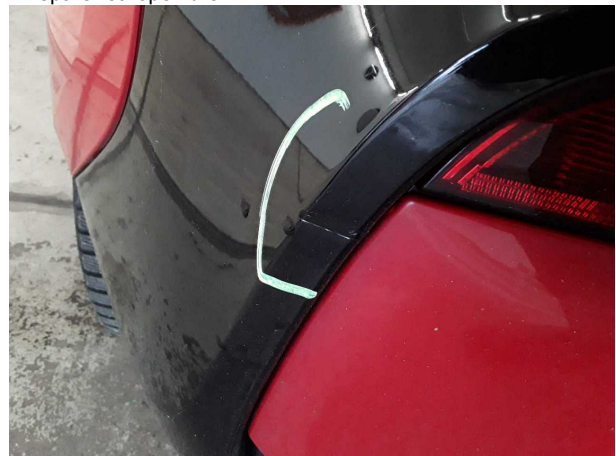
Domage #11: Pare-chocs arrière: Pare-chocs arrière - Erafilé - Réparer et repeindre

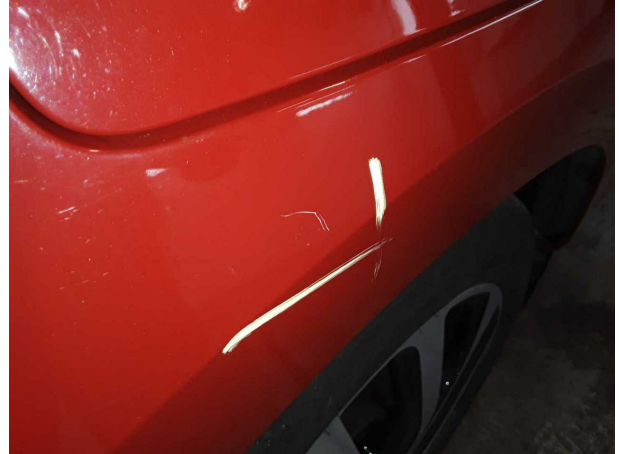
Domage #12: Panneau latéral arrière droit: Paroi latérale - Eraflé - Réparer et repeindre

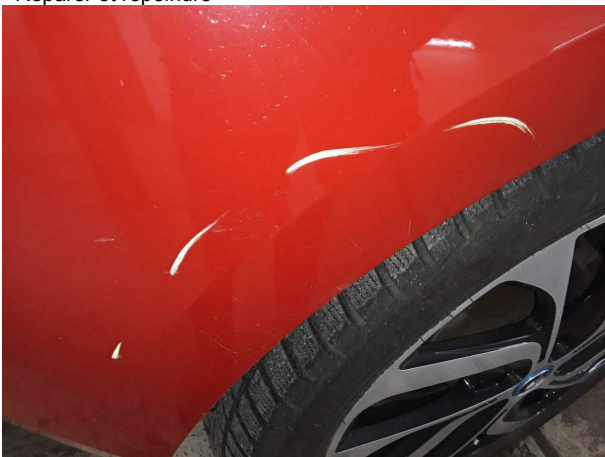
Domage #12: Panneau latéral arrière droit: Paroi latérale - Eraflé - Réparer et repeindre

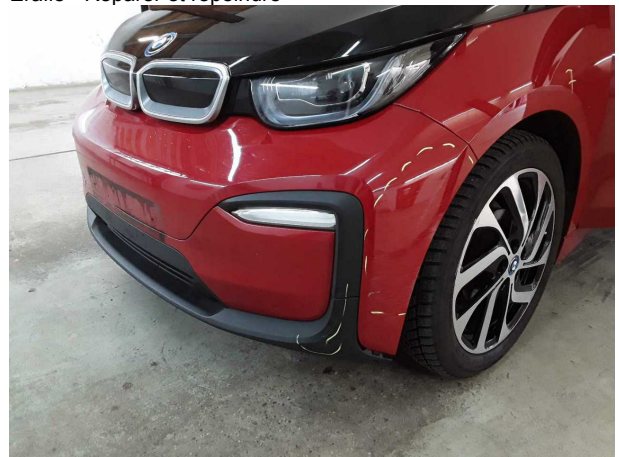
Domage #13: Pare-chocs avant: Pare-chocs avant - Dommages - Remplacer

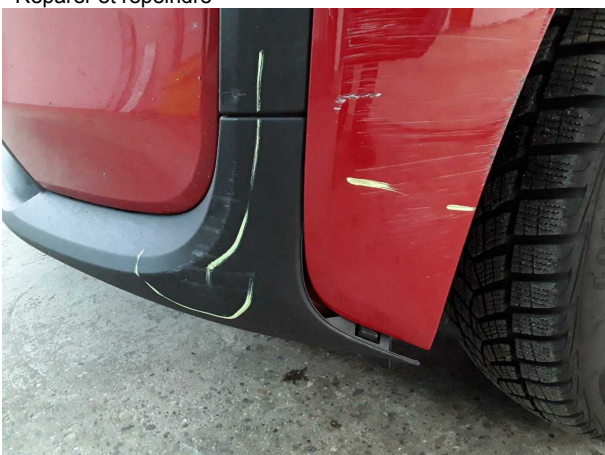
Domage #13: Pare-chocs avant: Pare-chocs avant - Dommages... Remplacer

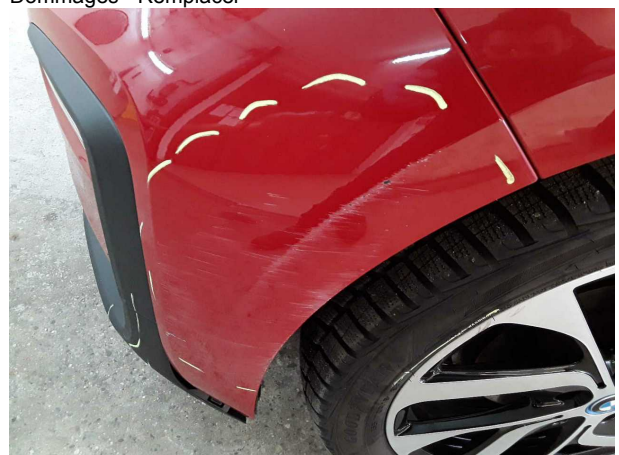
Domage #13: Pare-chocs avant: Pare-chocs avant - Dommages - Remplacer

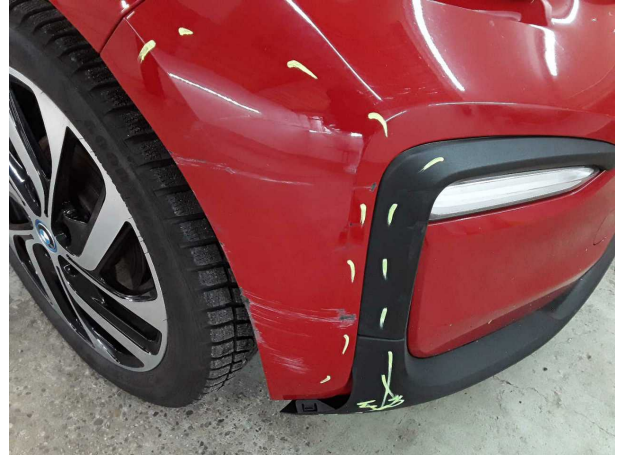
Domage #13: Pare-chocs avant: Pare-chocs avant - Dommages - Remplacer

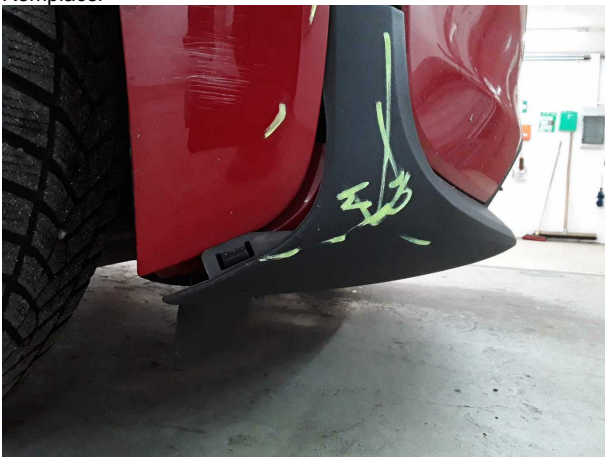
Domage #13: Pare-chocs avant: Pare-chocs avant - Dommage...
Remplacer
