Zustandsbericht

Fahrzeughalter	Allane SE
Ihr Auftrag vom	25.11.2024 durch Allane SE
Besichtigungsort	40721 Hilden, Reisholzstraße 16-18
Besichtigungsdatum	13.01.2025
Referenznummern	0030845423 - 0081914068

Kennzeichen	D-AS 1323	Fzg.-Ident.-Nummer	WAUZZZF0L2013691
Fabrikat	Audi	1. Zulassung	07.01.2020
Typ	Q5 40 TDI S tronic Quattro	Fahrzeugart	Geländewagen
Getriebe / Gänge	Automatik / 7	Farbe	Quantum-Grau - 2-Schicht metallic
Laufleistung abgelesen	127.284 km	Sitzplätze	5
Achsen / angetrieben	2 / 2	Aufbau	Kombilimousine, 5 Türen
Anzahl Besitzer	keine Angabe	nächste HU	12/2026
Motorart	Reihenmotor / Diesel	Hubraum / Nennleistung	1.968 ccm / 140 KW

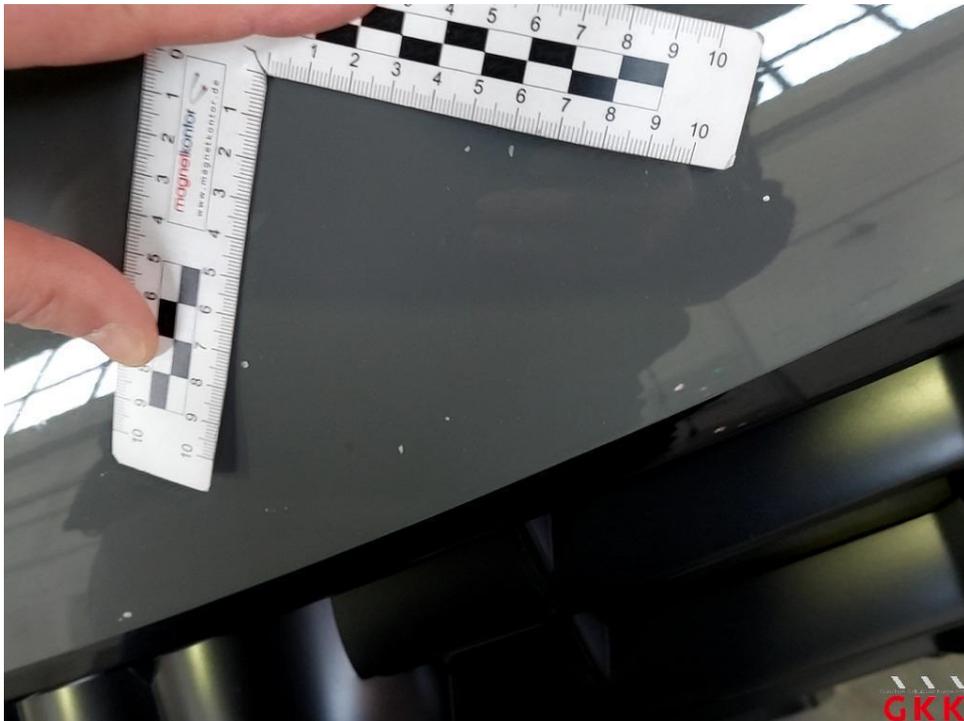
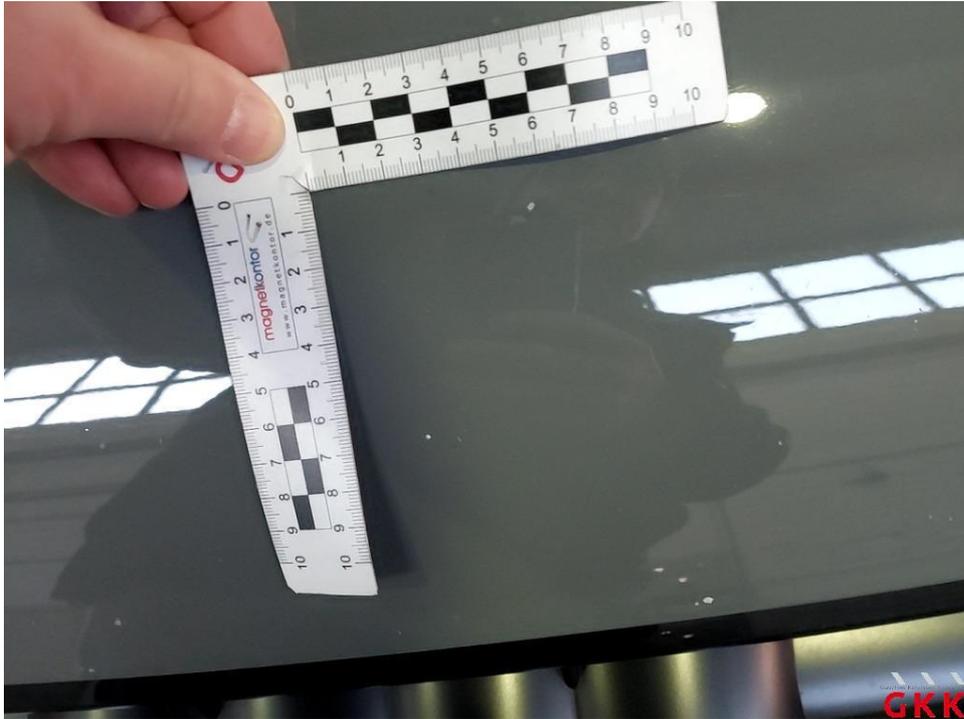
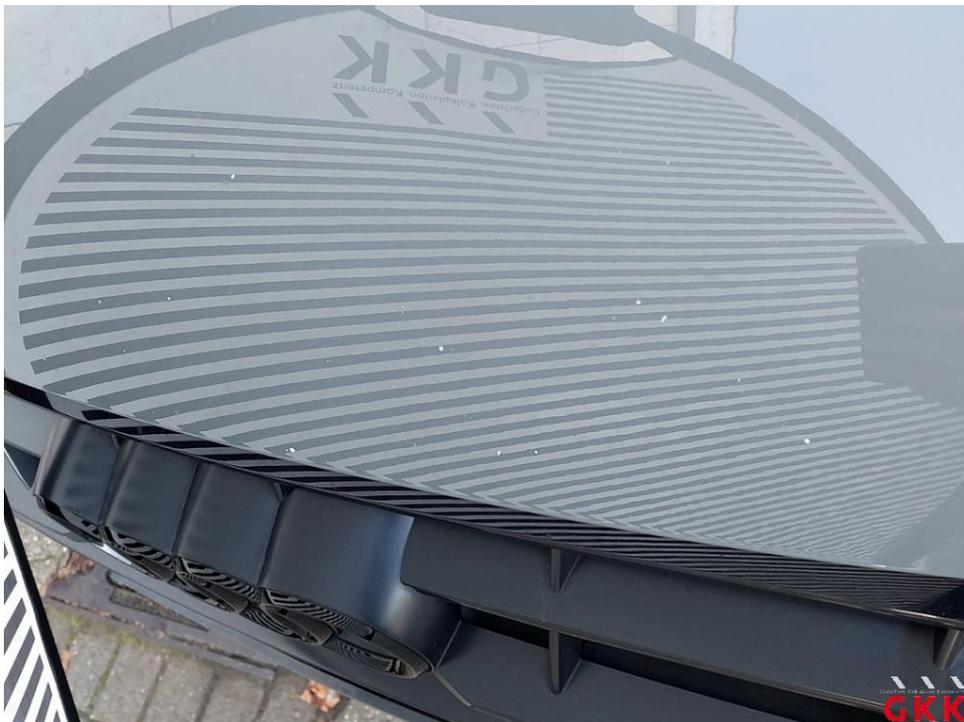
Motorhaube, Steinschlag (Bild 12, Bild 13, Bild 14)

Bild 12. Motorhaube, Steinschlag, lackieren

Bild 13. Motorhaube, Steinschlag, lackieren

Bild 14. Motorhaube, Steinschlag, lackieren

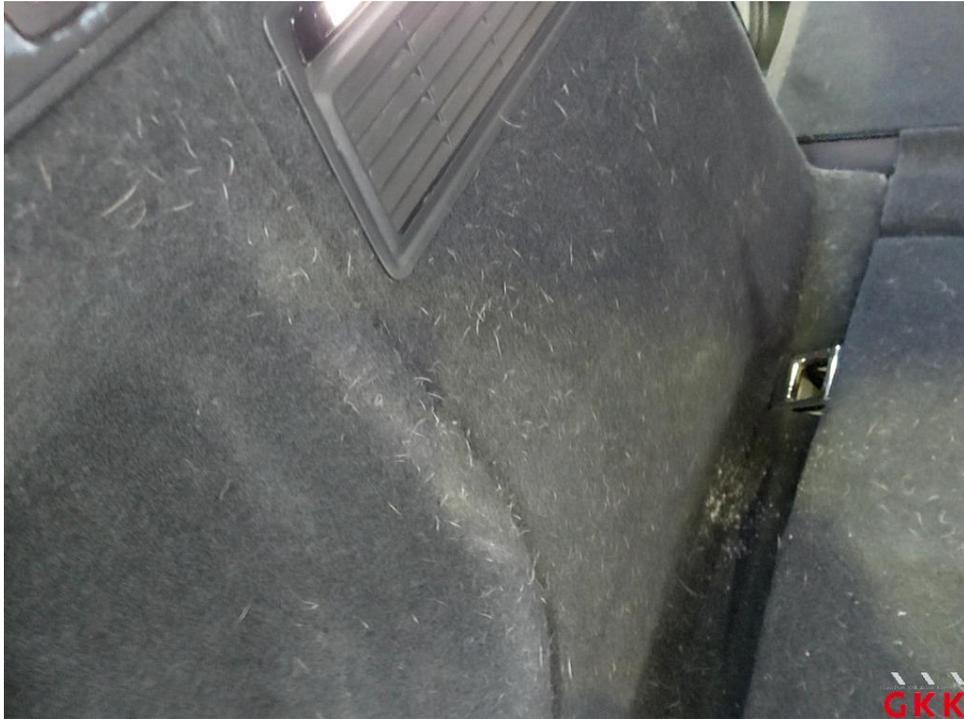
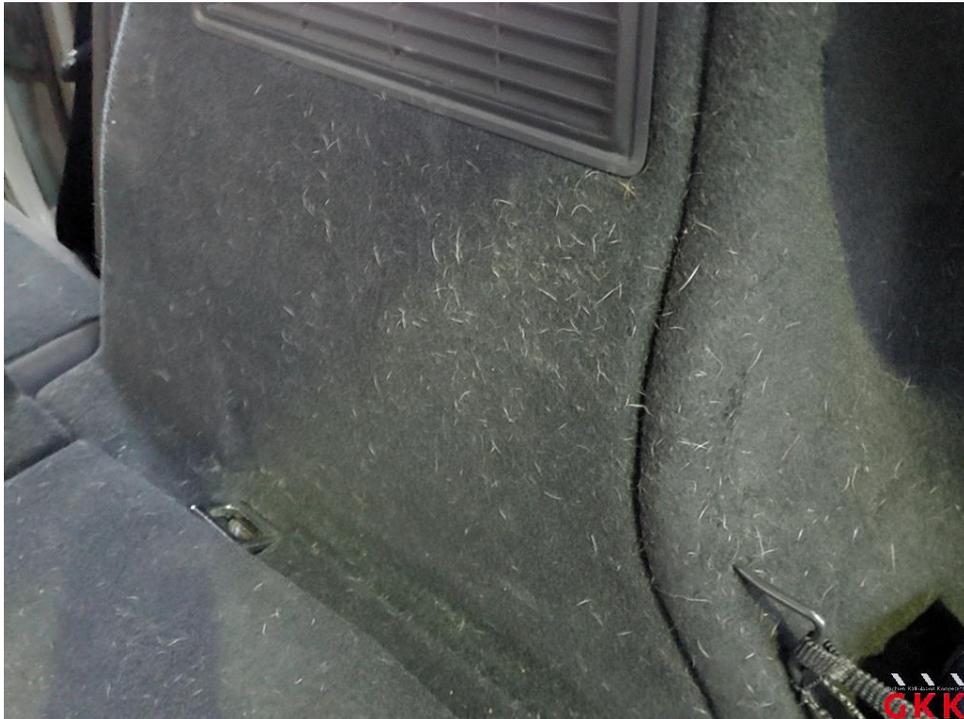
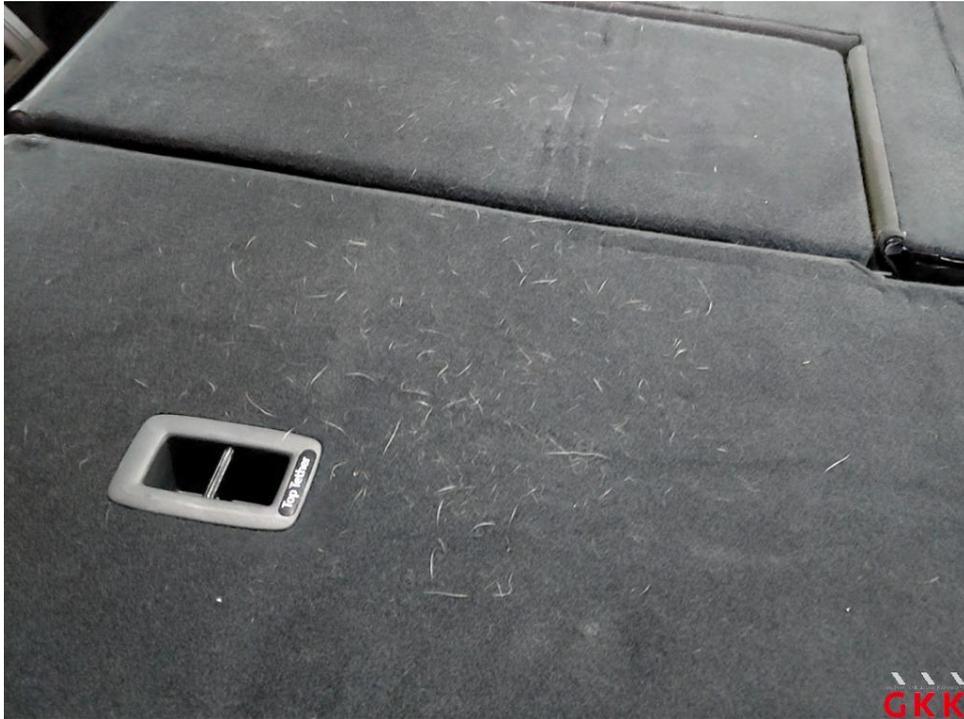
Fahrzeug innen, verschmutzt (Tierhaare) (Bild 15, Bild 16, Bild 17)

Bild 15. Fahrzeug, innen, verschmutzt (Tierhaare), aufbereiten

Bild 16. Fahrzeug, innen, verschmutzt (Tierhaare), aufbereiten

Bild 17. Fahrzeug, innen, verschmutzt (Tierhaare), aufbereiten

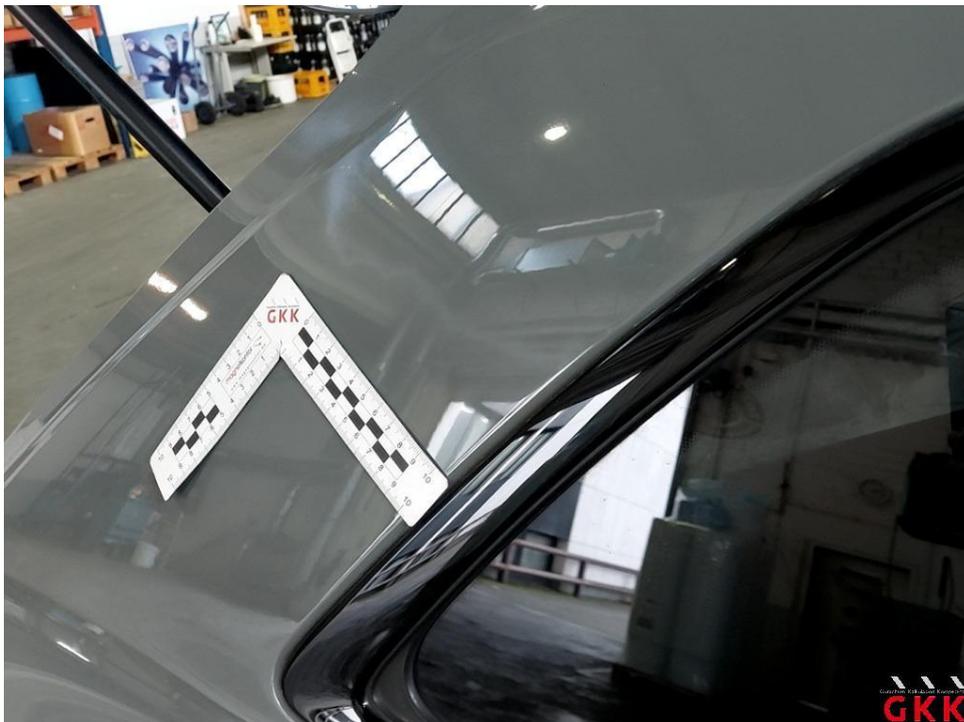
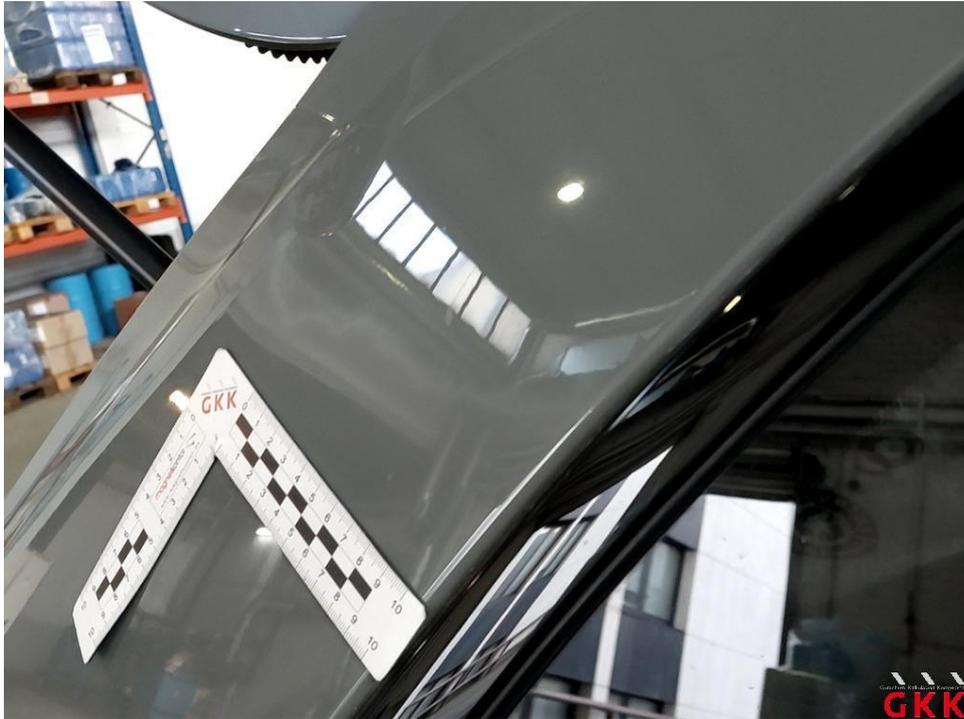
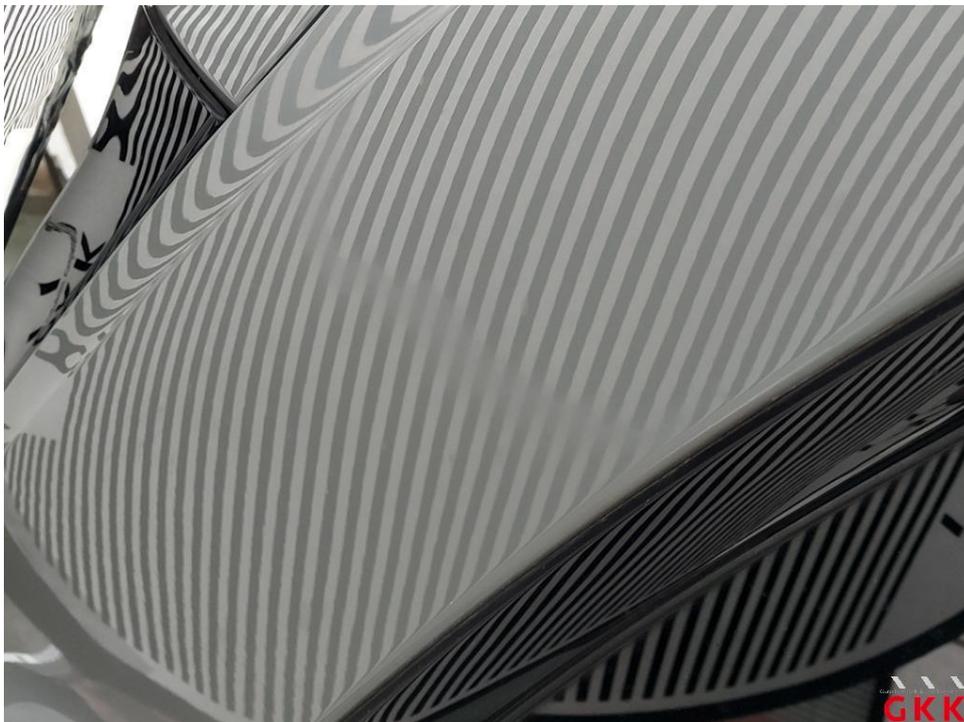
Dach Holm rechts, Reparaturmangel (Bild 18, Bild 19, Bild 20)

Bild 18. Dach, Holm rechts, Reparaturmangel, lackieren

Bild 19. Dach, Holm rechts, Reparaturmangel, lackieren

Bild 20. Dach, Holm rechts, Reparaturmangel, lackieren

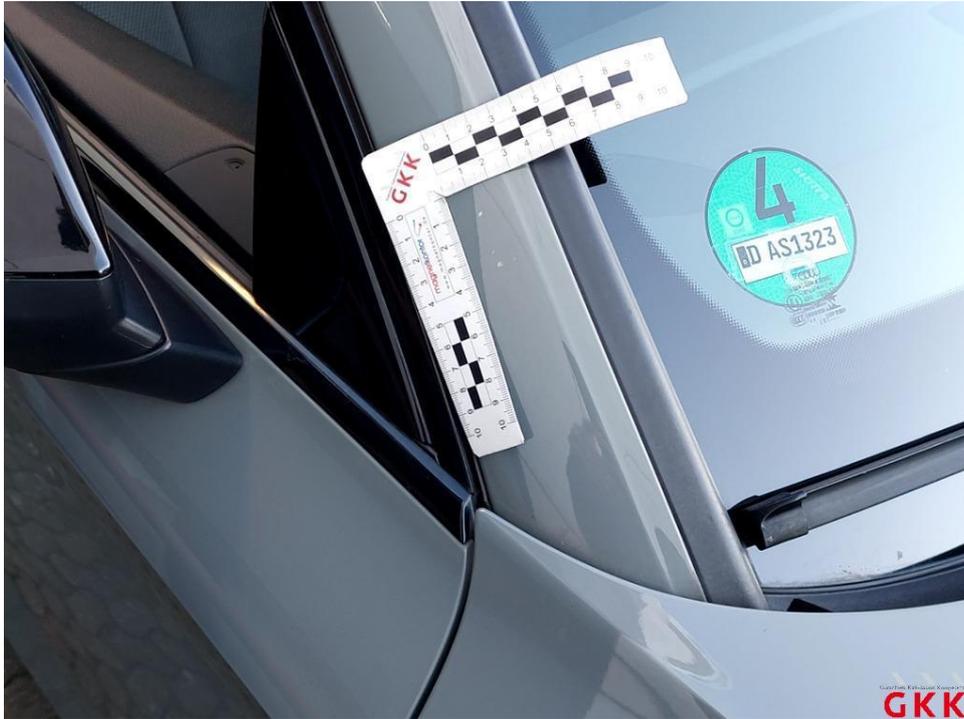
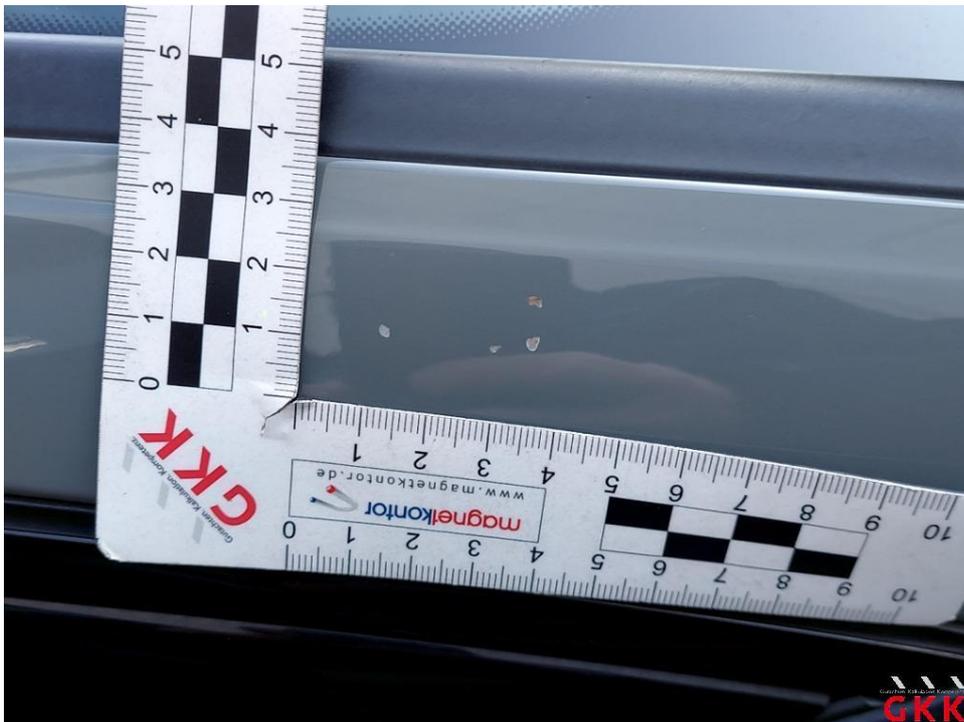
A- Säule rechts, Steinschlag (Bild 21, Bild 22)

Bild 21. A- Säule rechts, Steinschlag, auslegen, schleifen, polieren

Bild 22. A- Säule rechts, Steinschlag, auslegen, schleifen, polieren

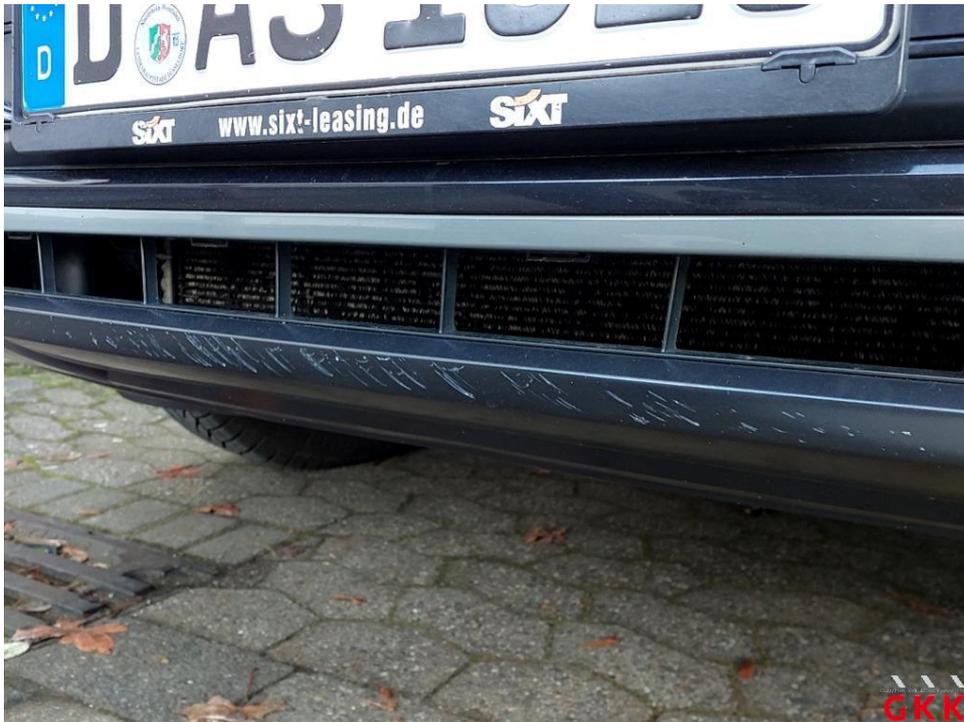
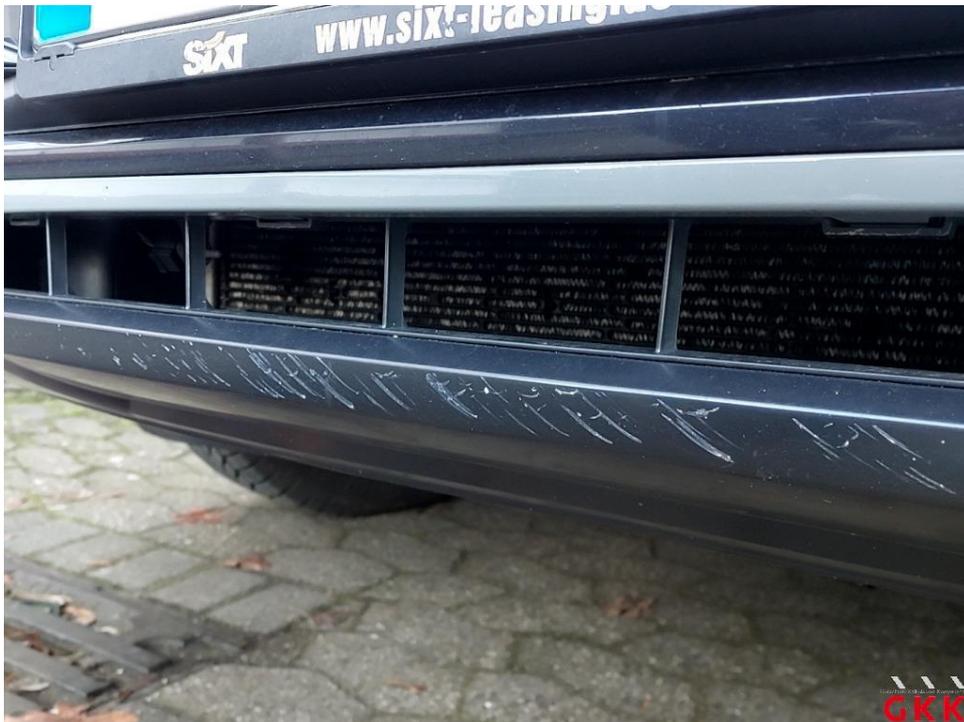
Stoßfänger vorne Spoiler -unlackiert-, beschädigt (Bild 23, Bild 24)

Bild 23. Stoßfänger vorne, Spoiler -unlackiert-, beschädigt, ersetzen

Bild 24. Stoßfänger vorne, Spoiler -unlackiert-, beschädigt, ersetzen

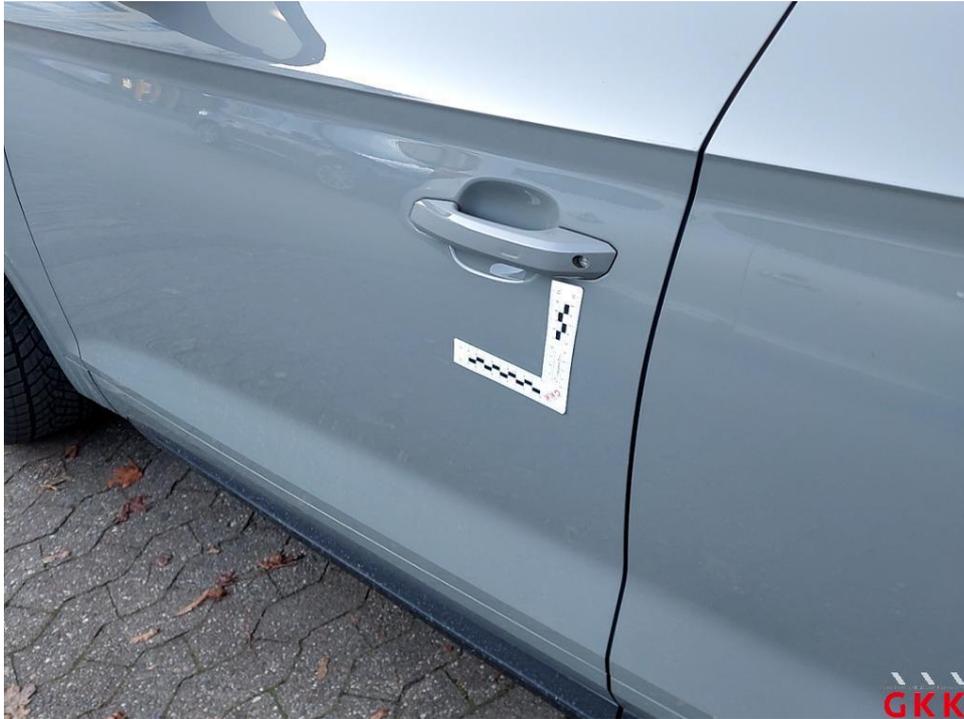
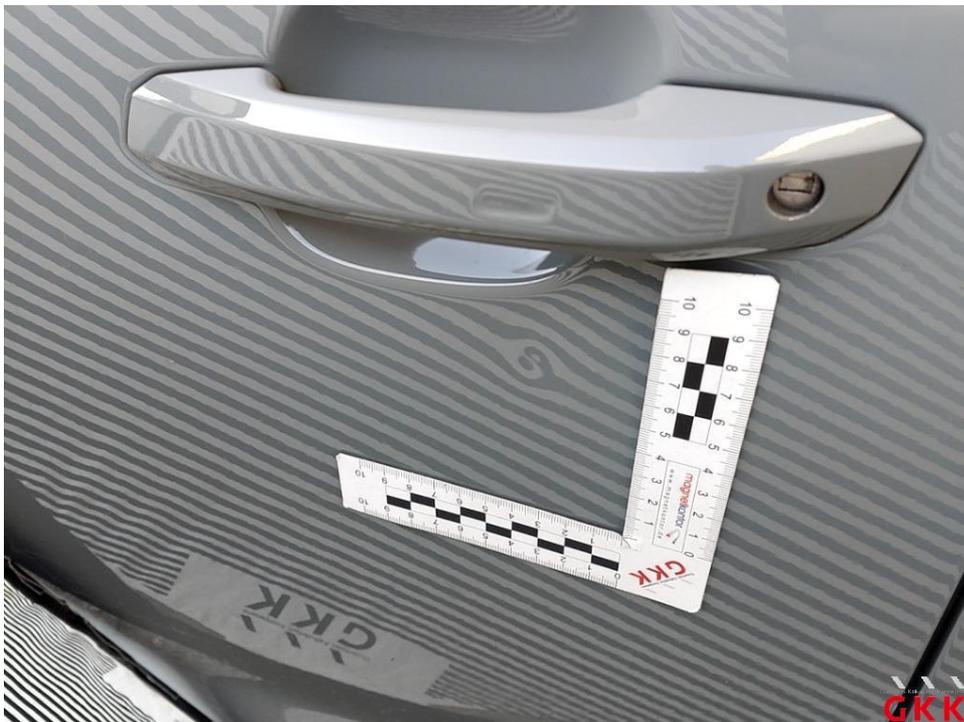
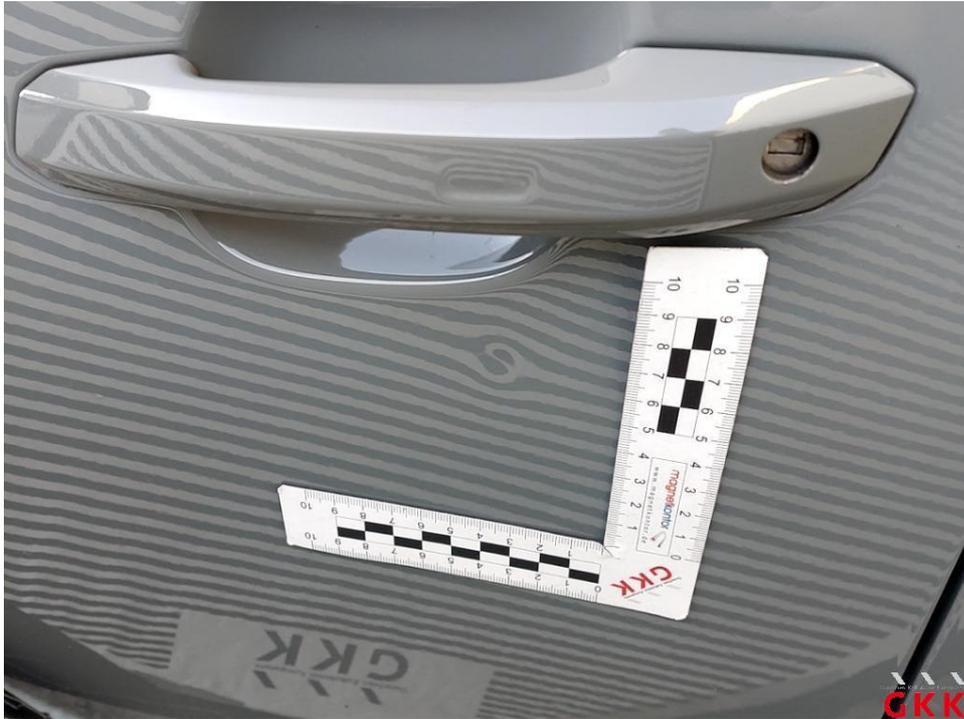
Tür vorne links, bis 3 Dellen / Bauteil (Bild 25, Bild 26, Bild 27)

Bild 25. Tür vorne links, bis 3 Dellen / Bauteil, kalt drücken

Bild 26. Tür vorne links, bis 3 Dellen / Bauteil, kalt drücken

Bild 27. Tür vorne links, bis 3 Dellen / Bauteil, kalt drücken

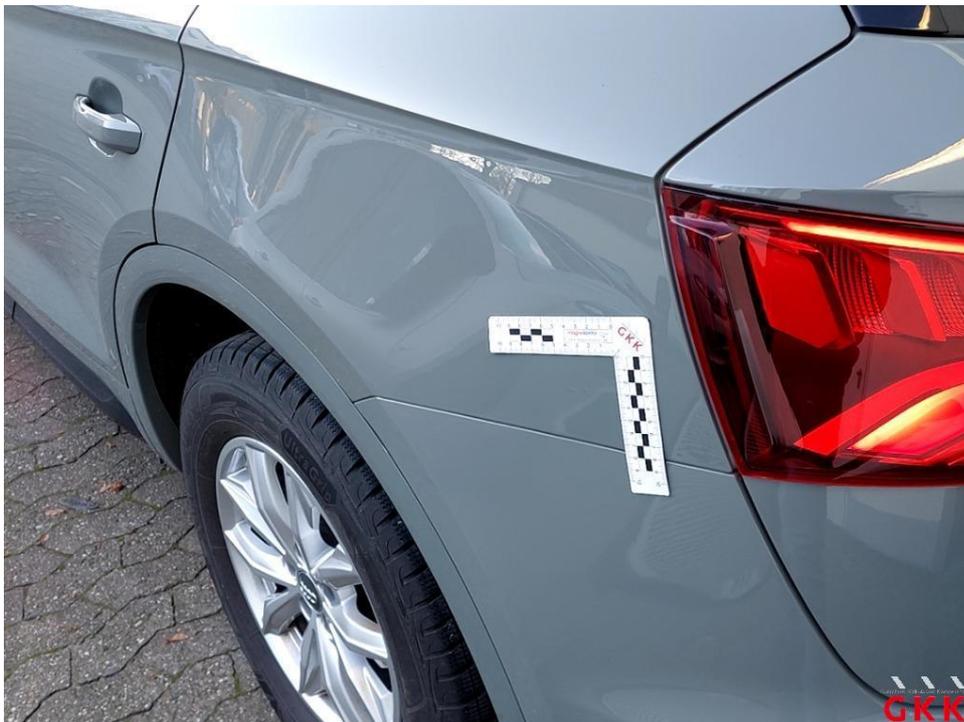
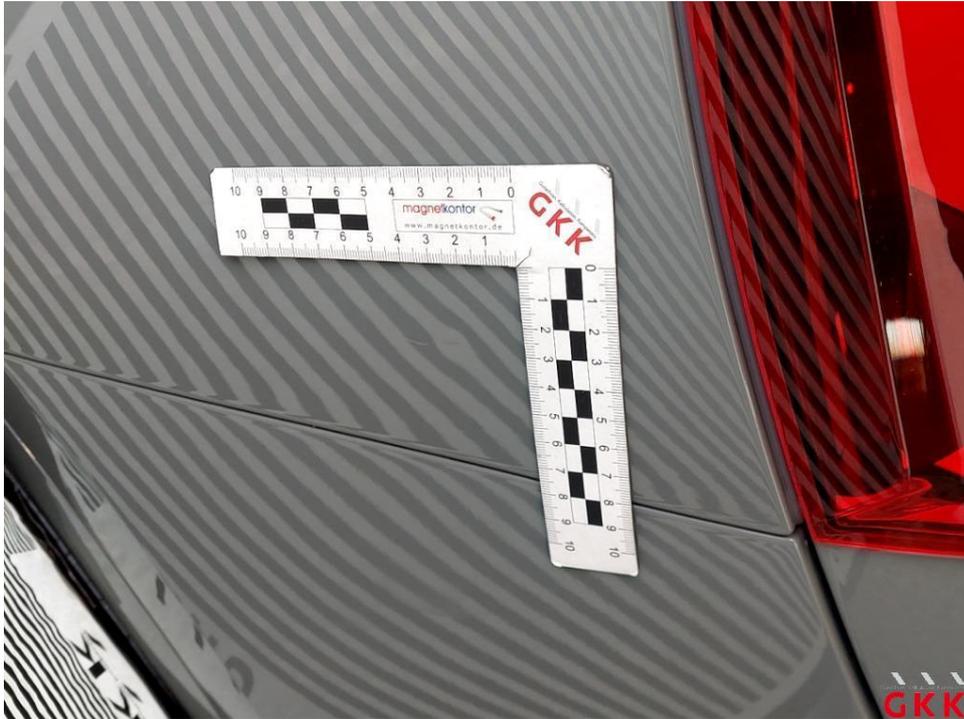
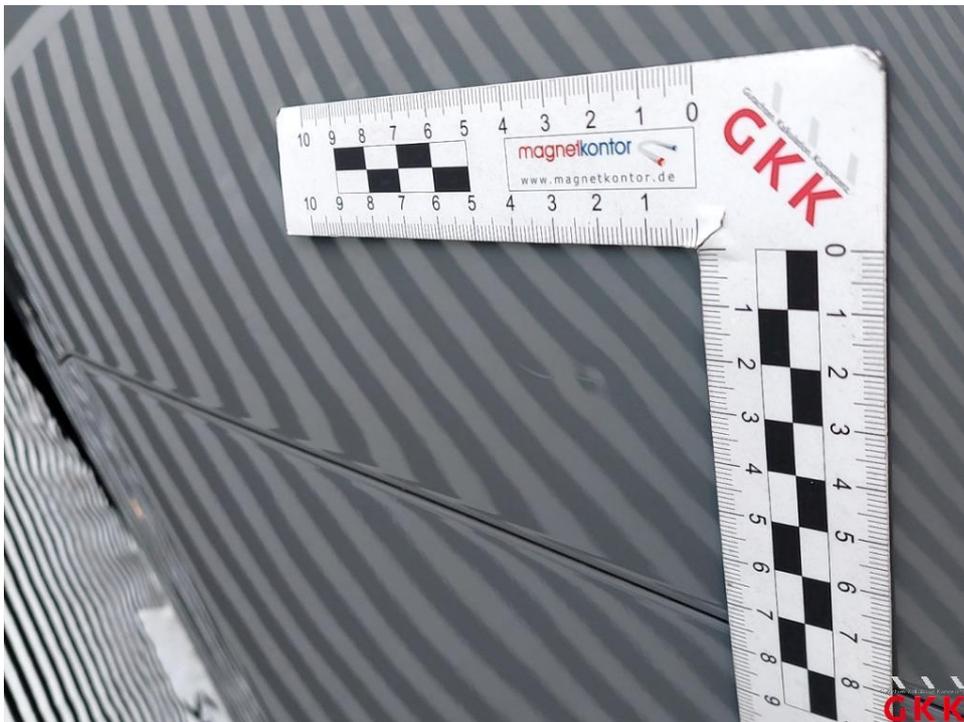
Seitenwand links, bis 3 Dellen / Bauteil (Bild 28, Bild 29, Bild 30)

Bild 28. Seitenwand links, bis 3 Dellen / Bauteil, Smartrepair

Bild 29. Seitenwand links, bis 3 Dellen / Bauteil, Smartrepair

Bild 30. Seitenwand links, bis 3 Dellen / Bauteil, Smartrepair
