Zustandsbericht

Fahrzeughalter	Allane SE
Ihr Auftrag vom	07.03.2025 durch Allane SE
Besichtigungsort	03205 Calau OT Bolschwitz, Bolschwitz 8
Besichtigungsdatum	14.03.2025
Referenznummern	0030909185 - 0096362074

Kennzeichen	K-KT 2529	Fzg.-Ident.-Nummer	WAUZZZF55MA023355
Fabrikat	Audi	1. Zulassung	25.01.2021
Typ	A5 35 TDI S tronic Sportback advanced	Fahrzeugart	PKW
Getriebe / Gänge	Automatik / 7	Farbe	Distriktgrün - Metallic
Laufleistung abgelesen	170.753 km	Sitzplätze	4
Achsen / angetrieben	2 / 1	Aufbau	Schräghecklimousine, 5 Tüer
Anzahl Besitzer	1	nächste HU	02/2026
Motorart	Hybridantrieb / Diesel / Elektro	Hubraum / Nennleistung	1.968 ccm / 120 KW

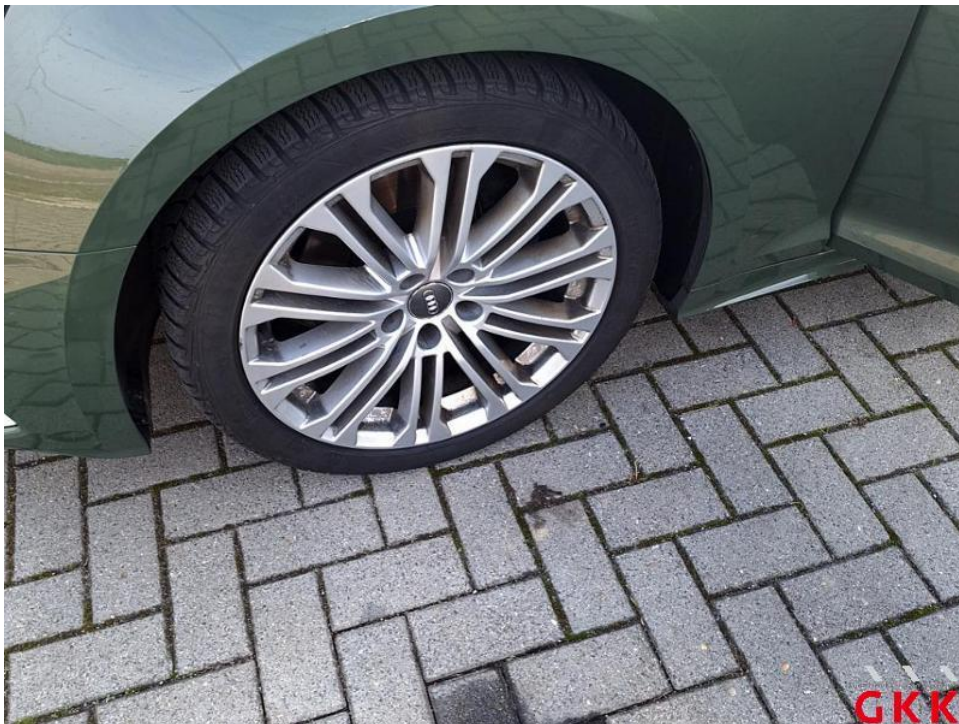
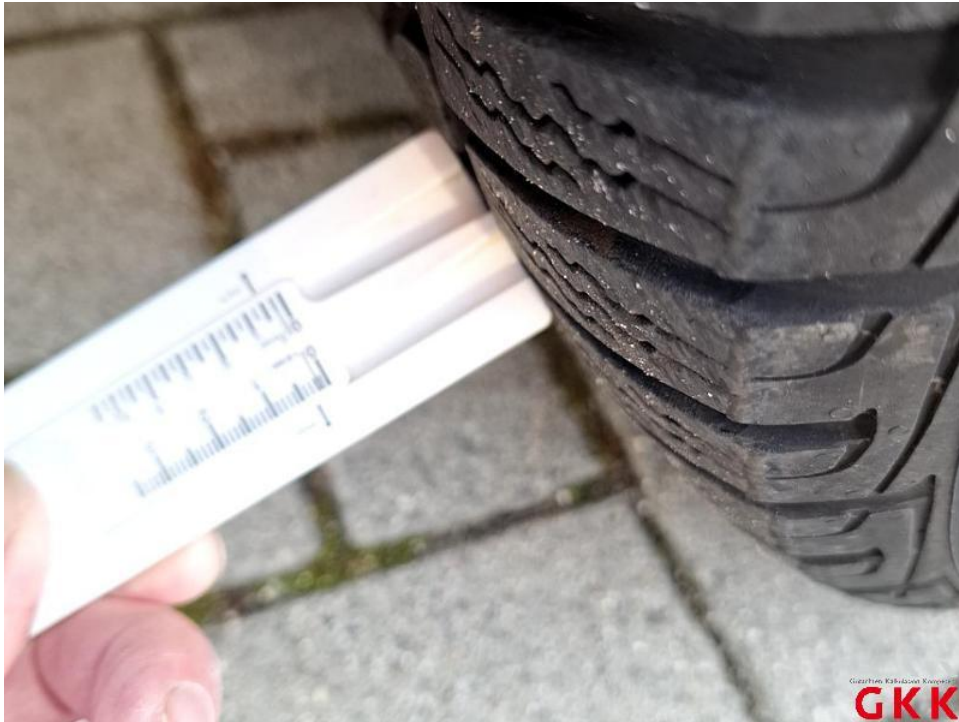
Reifen vorne links, Untermaß (Bild 12, Bild 13)

Bild 12. Reifen, vorne links, Untermaß, ersetzen

Bild 13. Reifen, vorne links, Untermaß, ersetzen

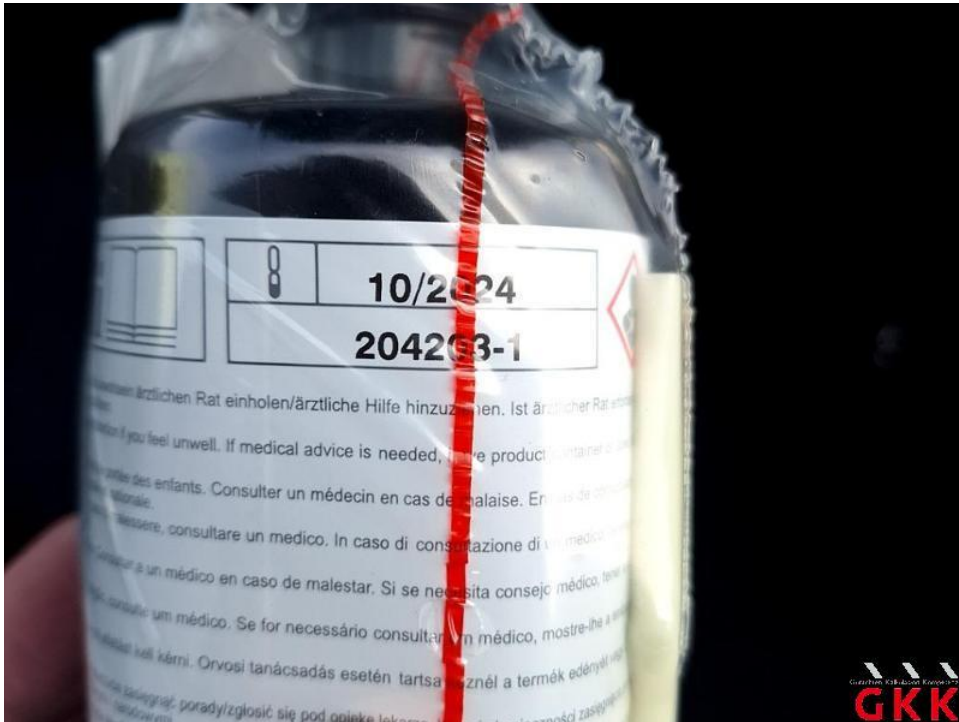
Reifenreparaturset Füllflasche, MHD überschritten (Bild 14)

Bild 14. Reifenreparaturset, Füllflasche, MHD überschritten, ersetzen

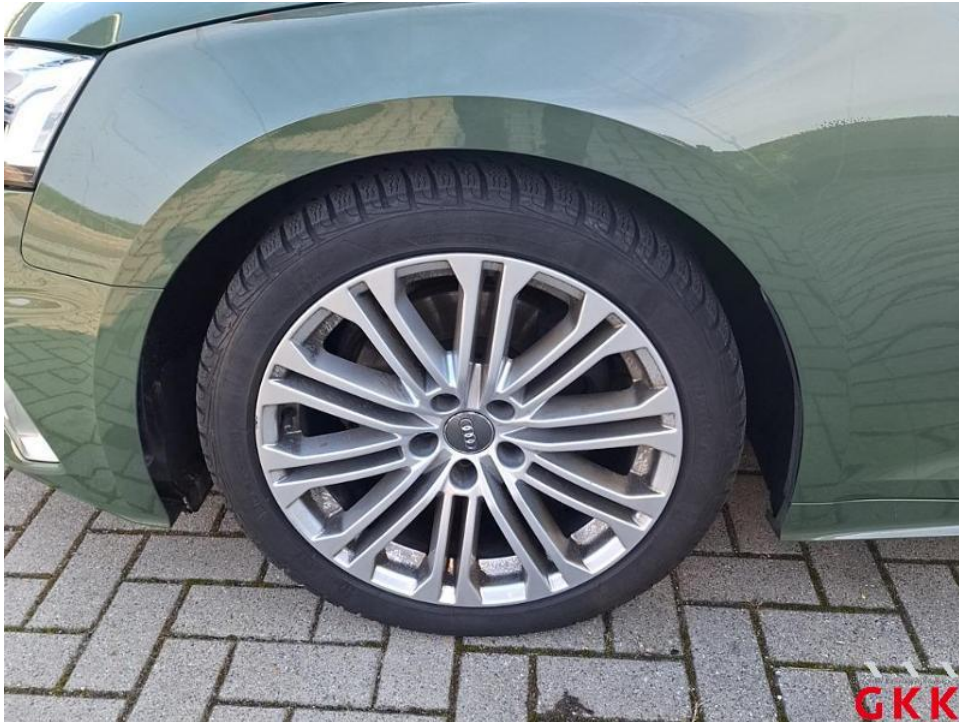
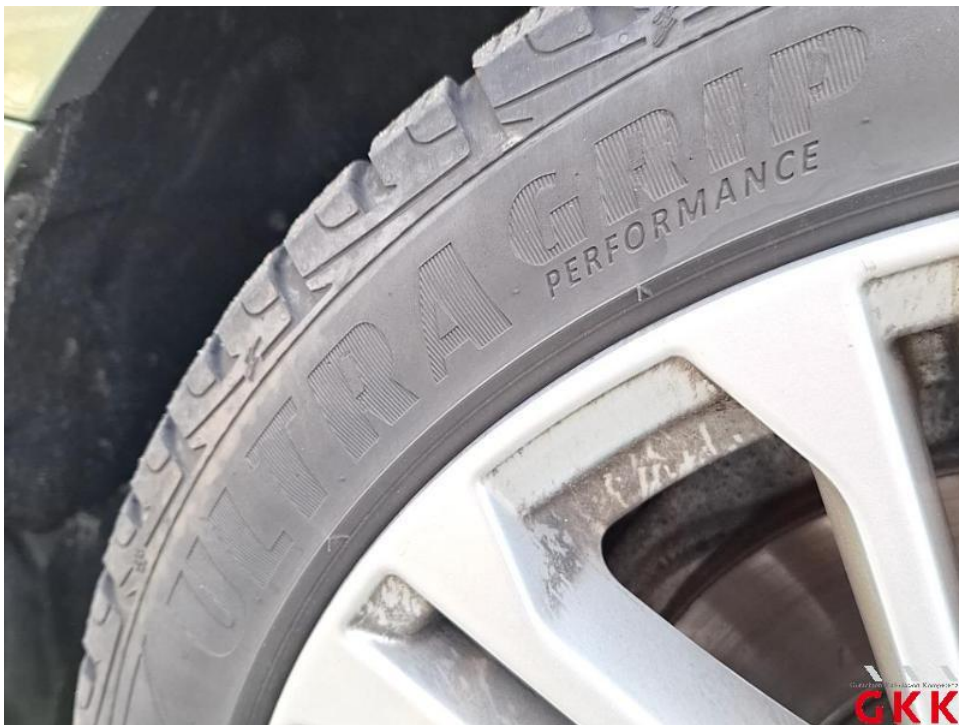
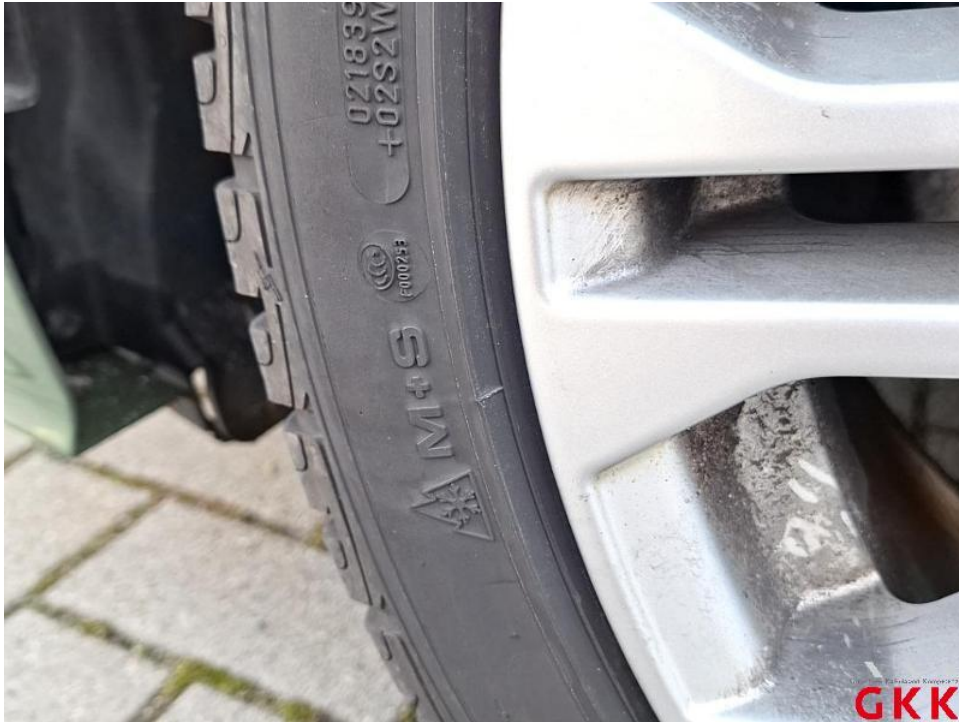
Satz Sommerräder, fehlt (Bild 15, Bild 16, Bild 17)

Bild 15. Satz Sommerräder, fehlt, ersetzen

Bild 16. Satz Sommerräder, fehlt, ersetzen

Bild 17. Satz Sommerräder, fehlt, ersetzen

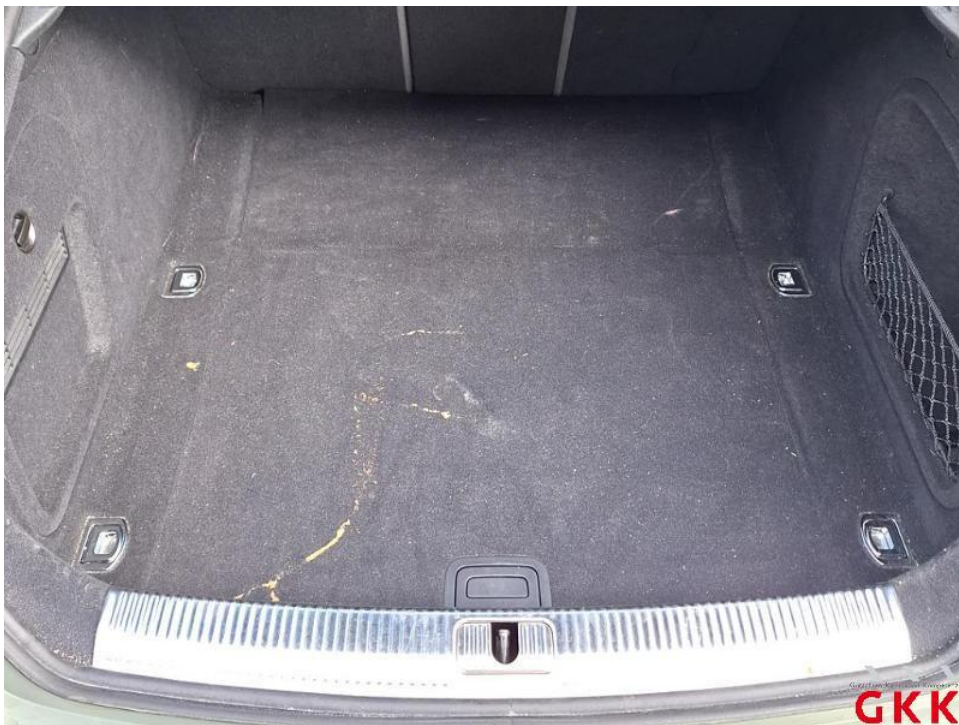
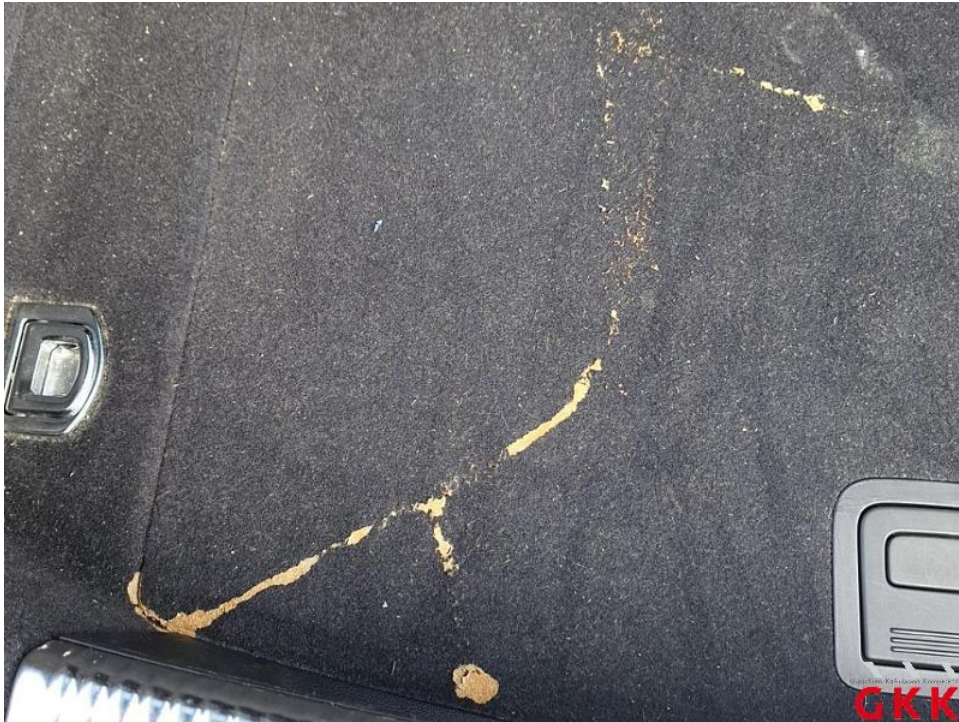
Laderaum Bodenbelag, verschmutzt (Bild 18, Bild 19)

Bild 18. Laderaum, Bodenbelag, verschmutzt, aufbereiten

Bild 19. Laderaum, Bodenbelag, verschmutzt, aufbereiten

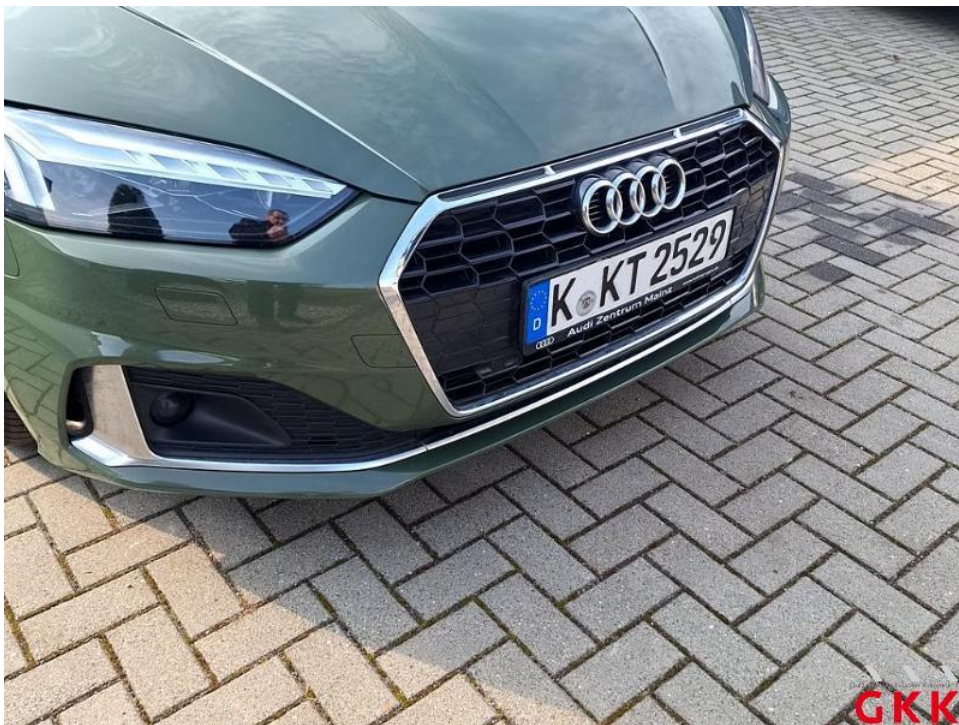
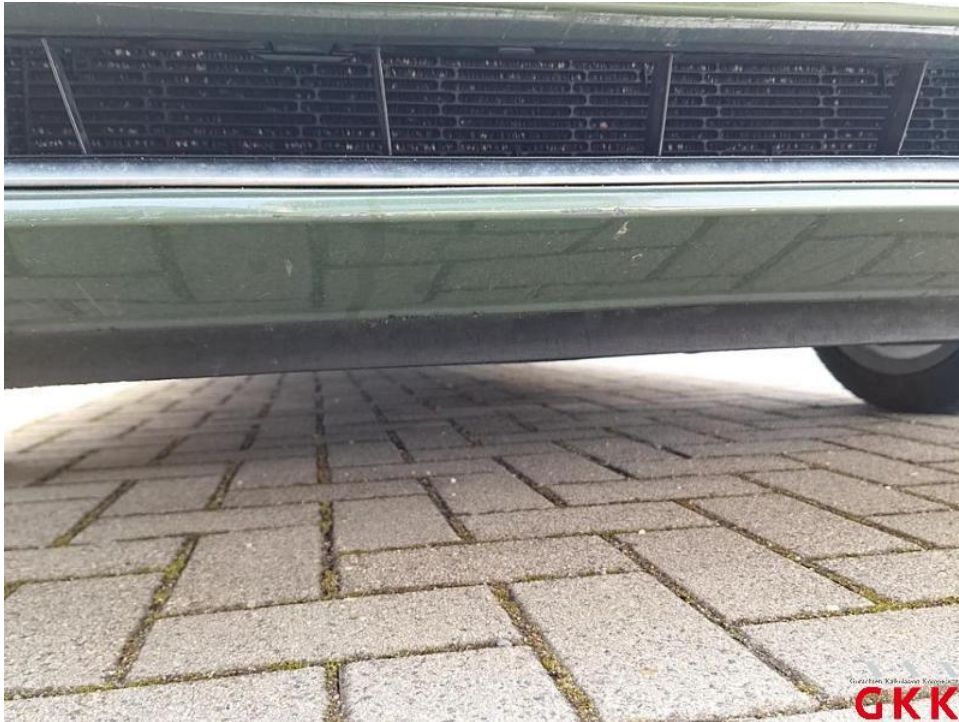
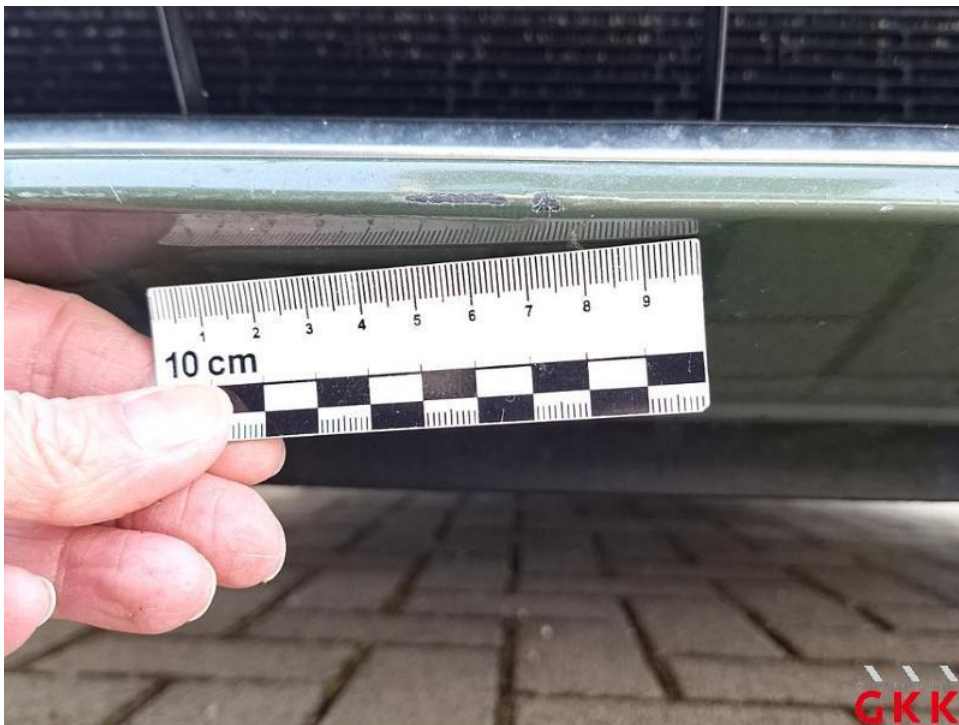
Stoßfänger vorne Verkleidung -lackiert-, verkratzt (Bild 20, Bild 21, Bild 22)

Bild 20. Stoßfänger vorne, Verkleidung -lackiert-, verkratzt, Spotlackieren

Bild 21. Stoßfänger vorne, Verkleidung -lackiert-, verkratzt, Spotlackieren

Bild 22. Stoßfänger vorne, Verkleidung -lackiert-, verkratzt, Spotlackieren

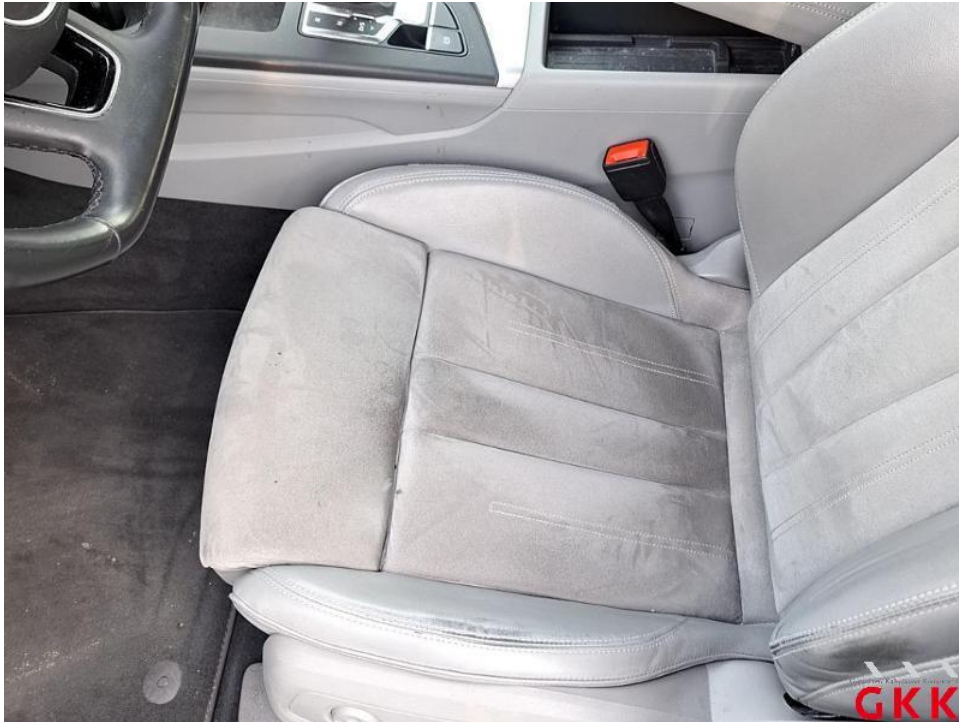
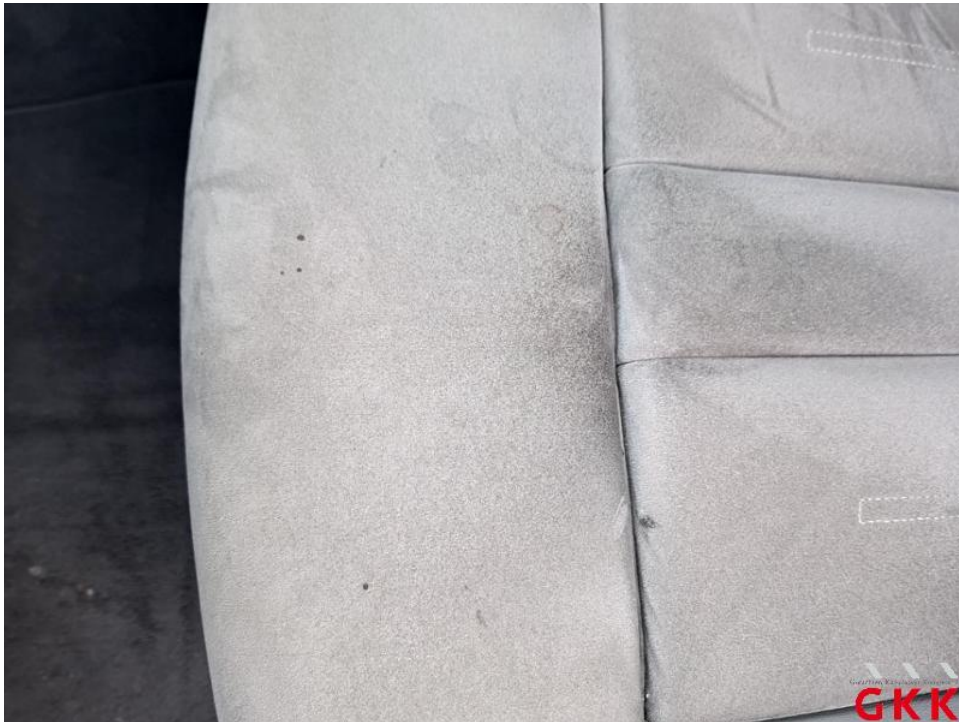
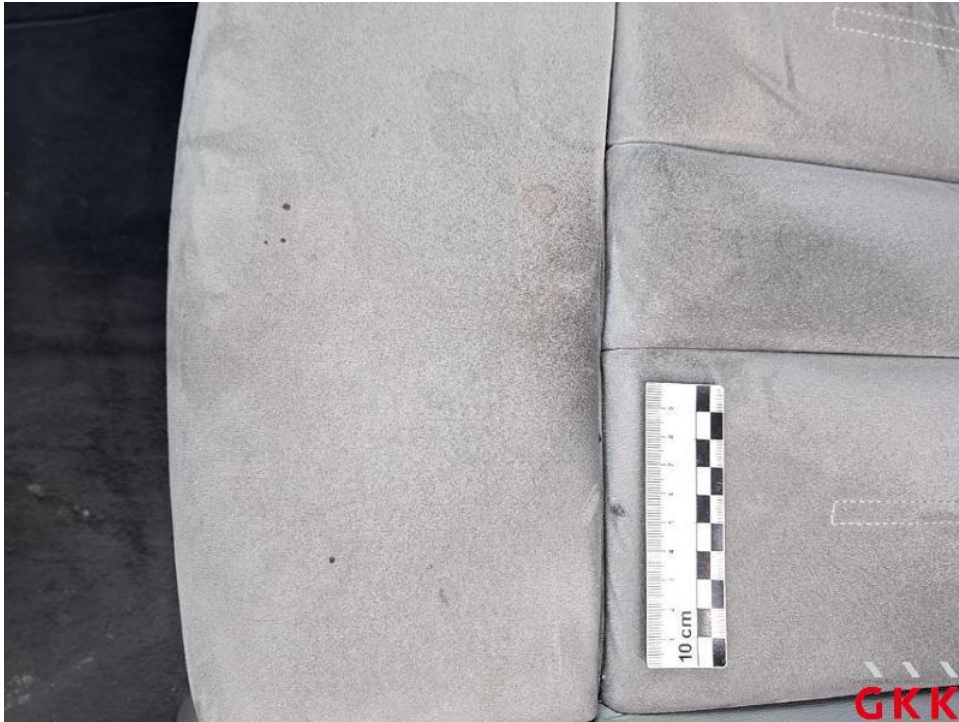
Sitz vorne links Bezug Sitzkissen -Leder-, Brandloch (Bild 23, Bild 24, Bild 25)

Bild 23. Sitz vorne links, Bezug Sitzkissen -Leder-, Brandloch, Smartrepair

Bild 24. Sitz vorne links, Bezug Sitzkissen -Leder-, Brandloch, Smartrepair

Bild 25. Sitz vorne links, Bezug Sitzkissen -Leder-, Brandloch, Smartrepair

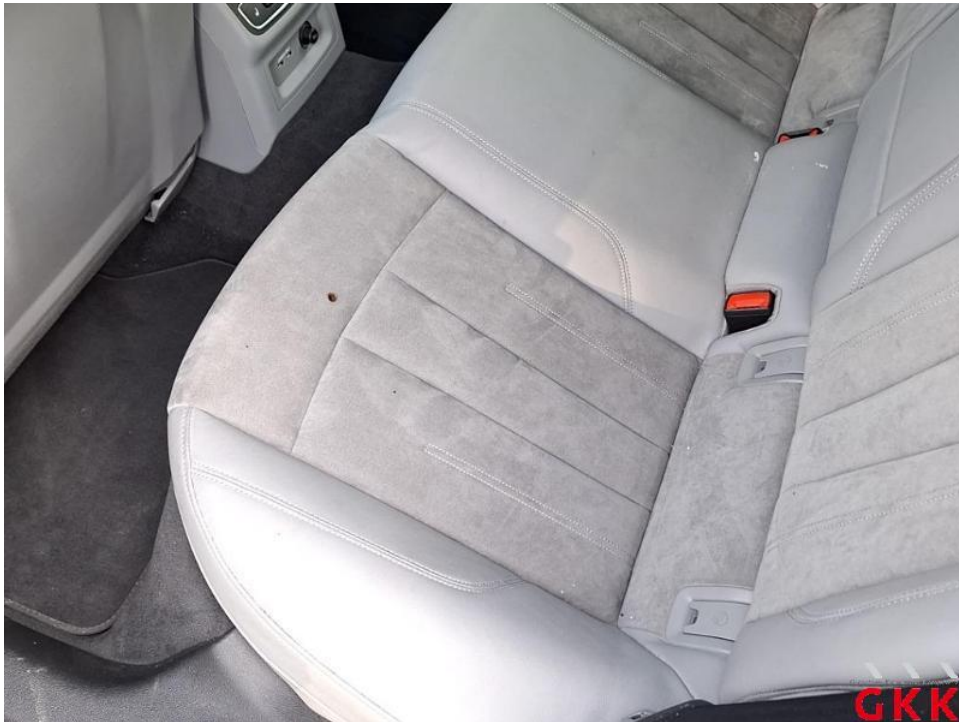
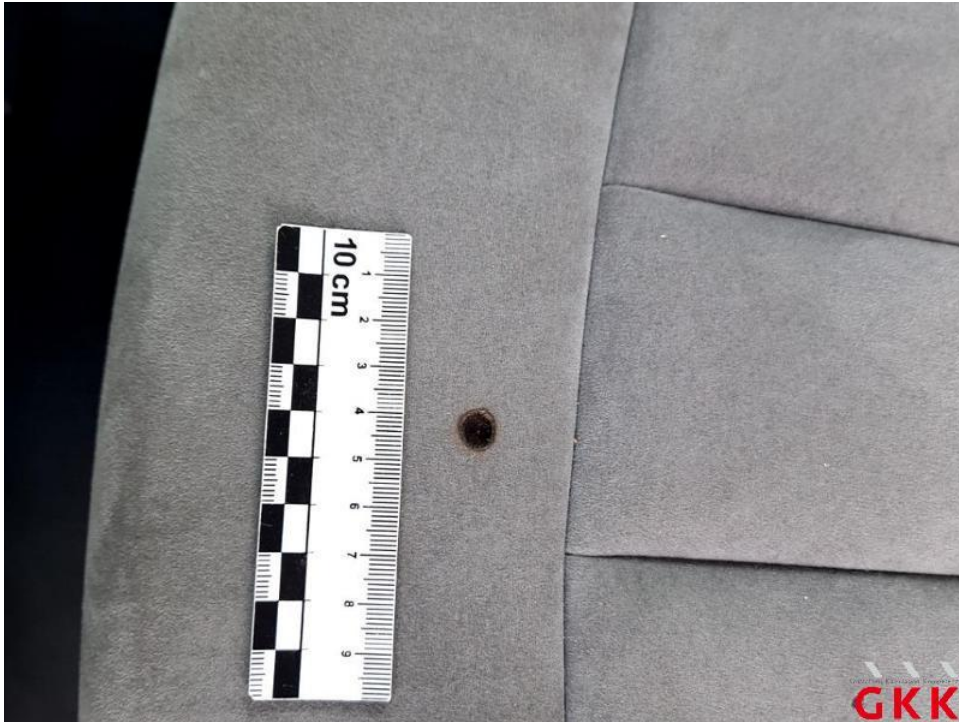
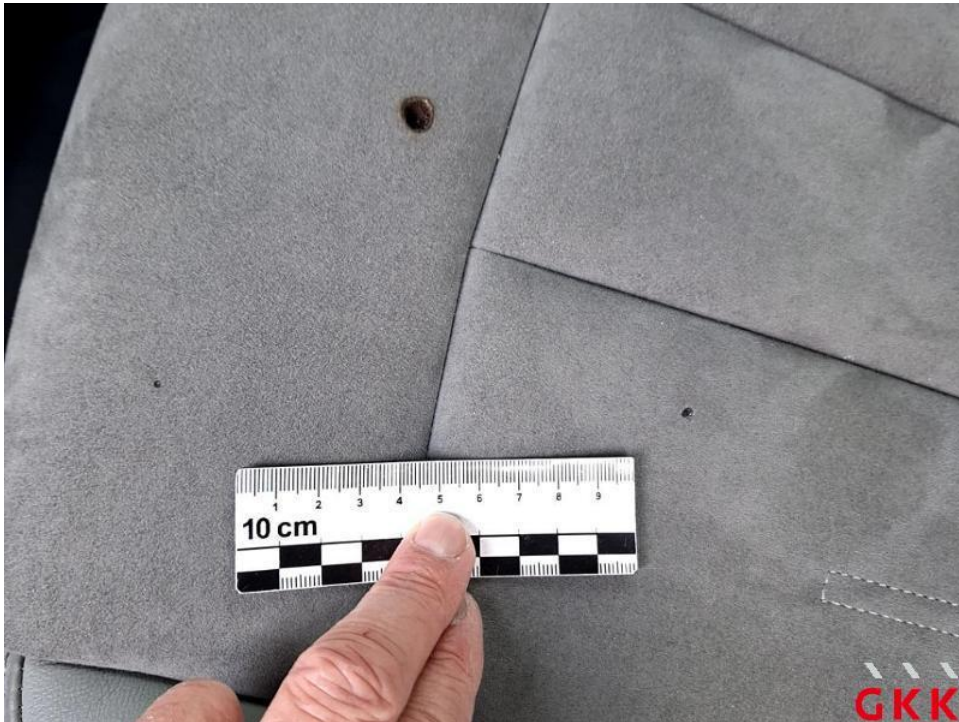
Sitz hinten links Bezug Sitzkissen -Leder-, Brandloch (Bild 26, Bild 27, Bild 28)

Bild 26. Sitz hinten links, Bezug Sitzkissen -Leder-, Brandloch, Smartrepair

Bild 27. Sitz hinten links, Bezug Sitzkissen -Leder-, Brandloch, Smartrepair

Bild 28. Sitz hinten links, Bezug Sitzkissen -Leder-, Brandloch, Smartrepair

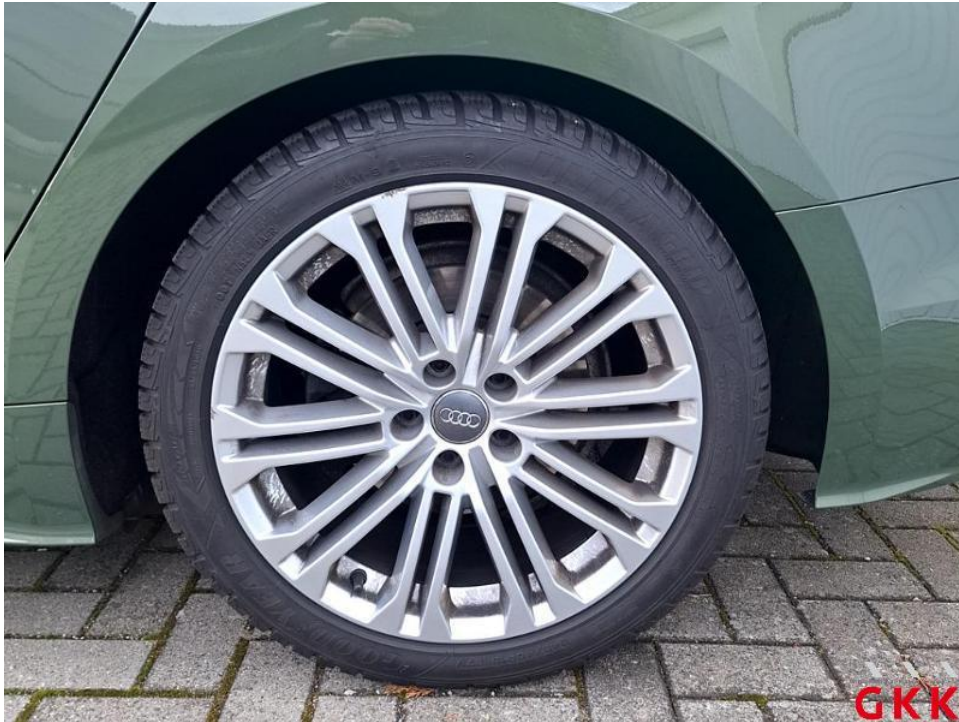
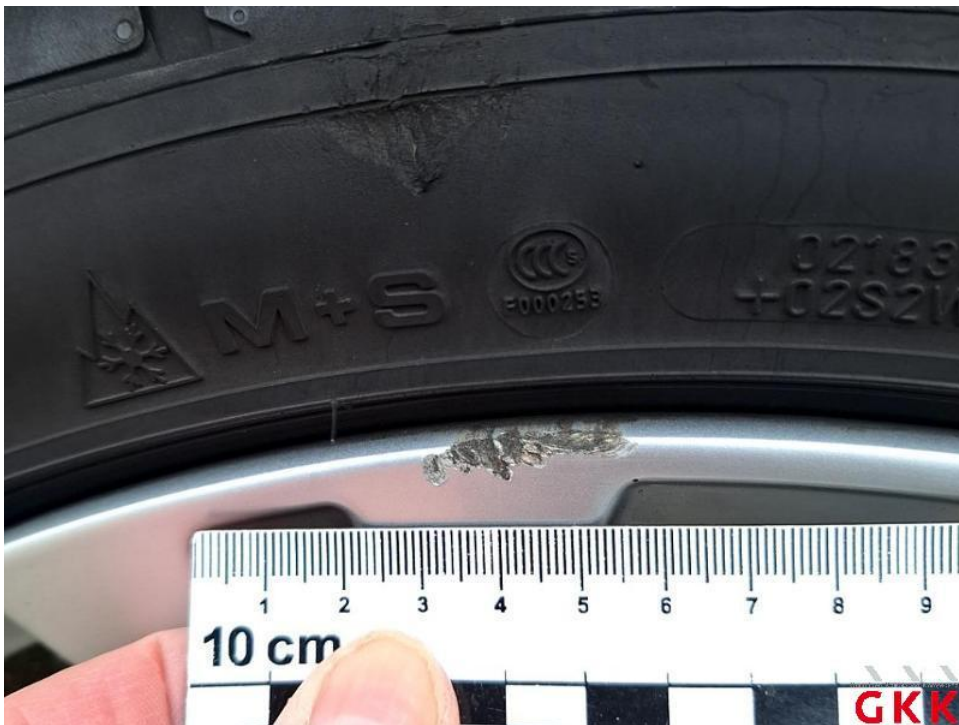
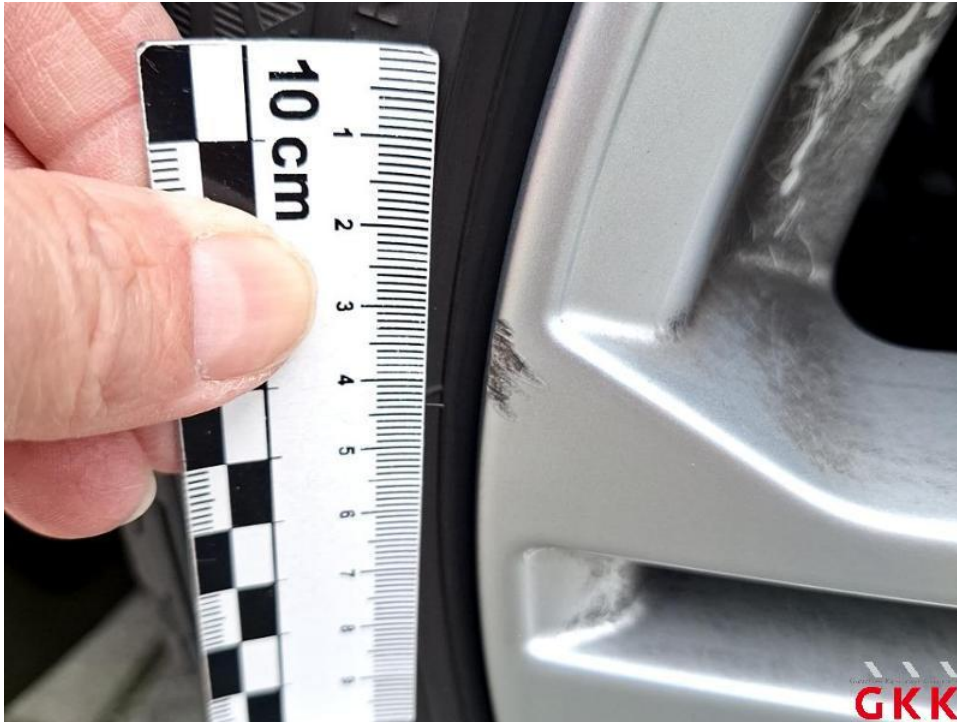
LM-Rad hinten links, beschädigt (Bild 29, Bild 30, Bild 31)

Bild 29. LM-Rad, hinten links, beschädigt, ersetzen

Bild 30. LM-Rad, hinten links, beschädigt, ersetzen

Bild 31. LM-Rad, hinten links, beschädigt, ersetzen

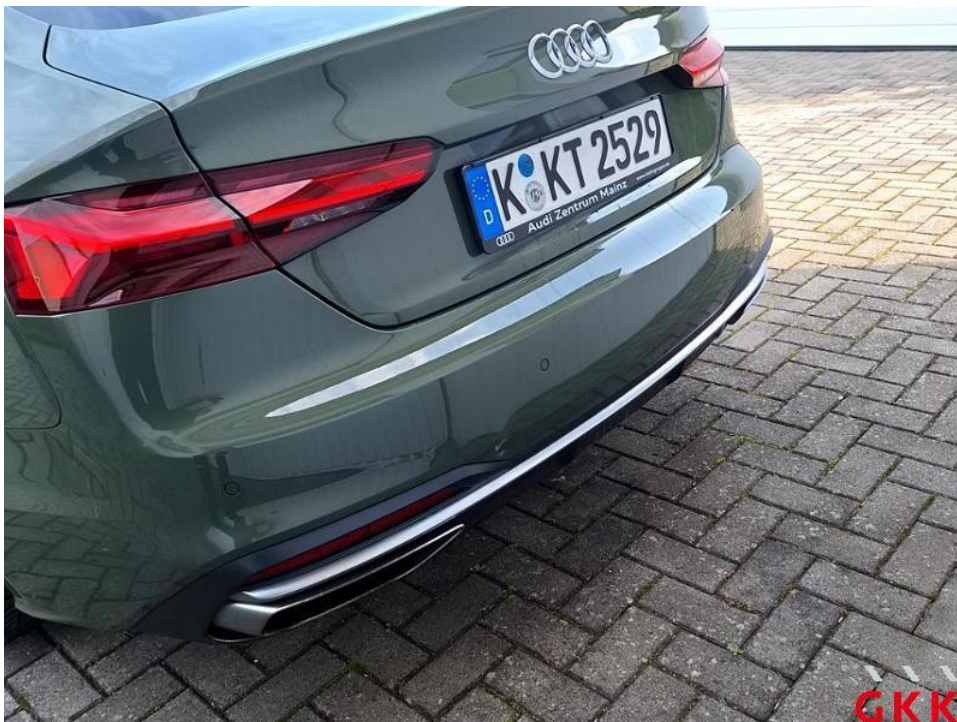
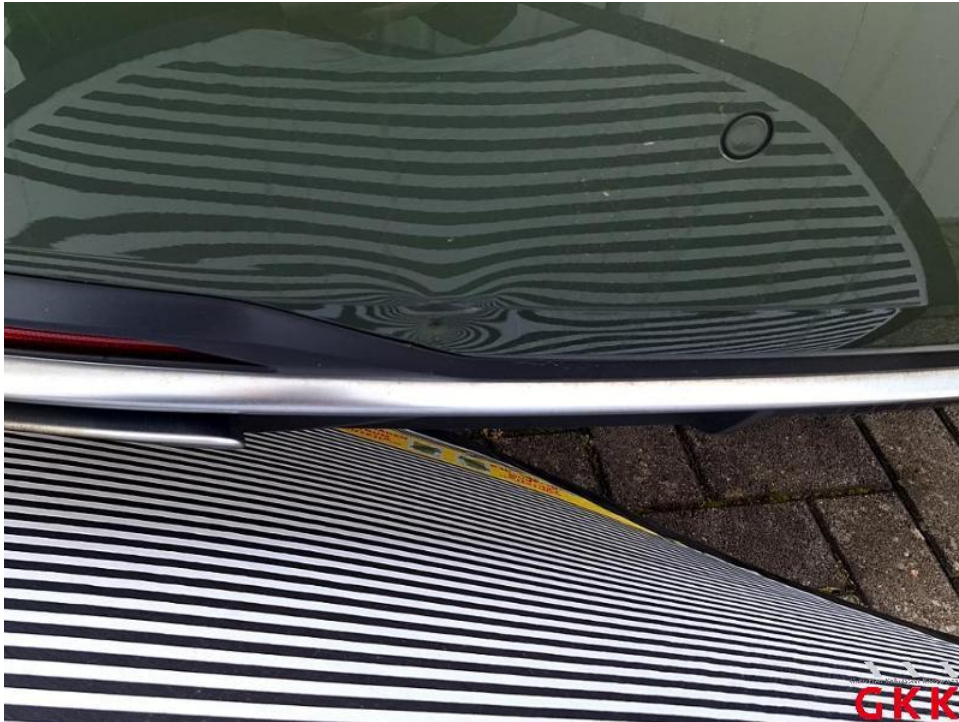
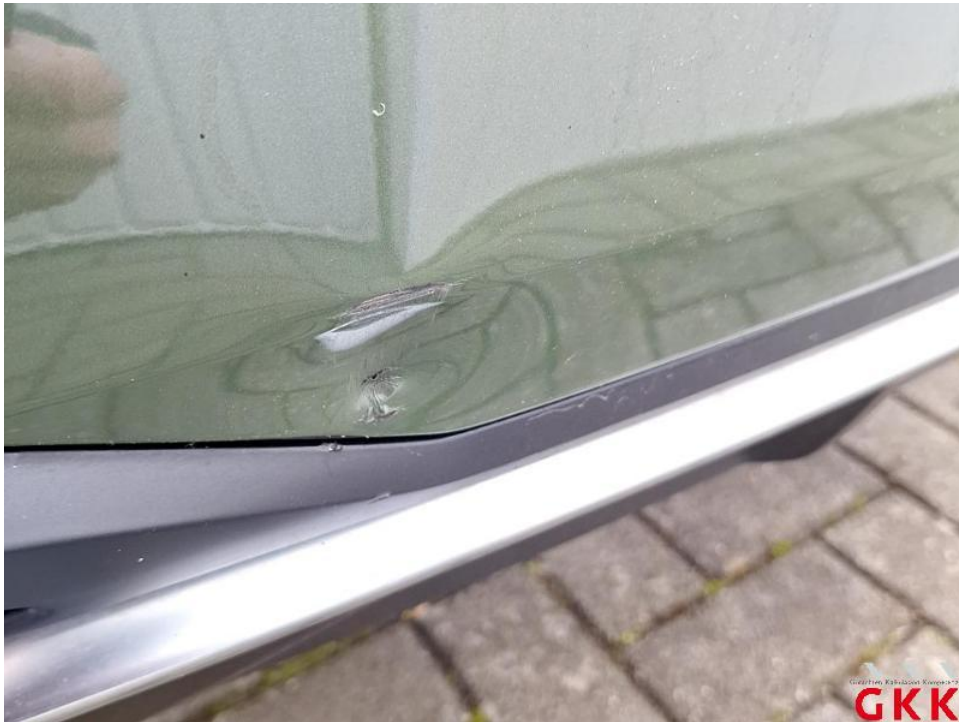
Stoßfänger hinten Verkleidung -lackiert-, beschädigt (Bild 32, Bild 33, Bild 34)

Bild 32. Stoßfänger hinten, Verkleidung -lackiert-, beschädigt, ersetzen

Bild 33. Stoßfänger hinten, Verkleidung -lackiert-, beschädigt, ersetzen

Bild 34. Stoßfänger hinten, Verkleidung -lackiert-, beschädigt, ersetzen

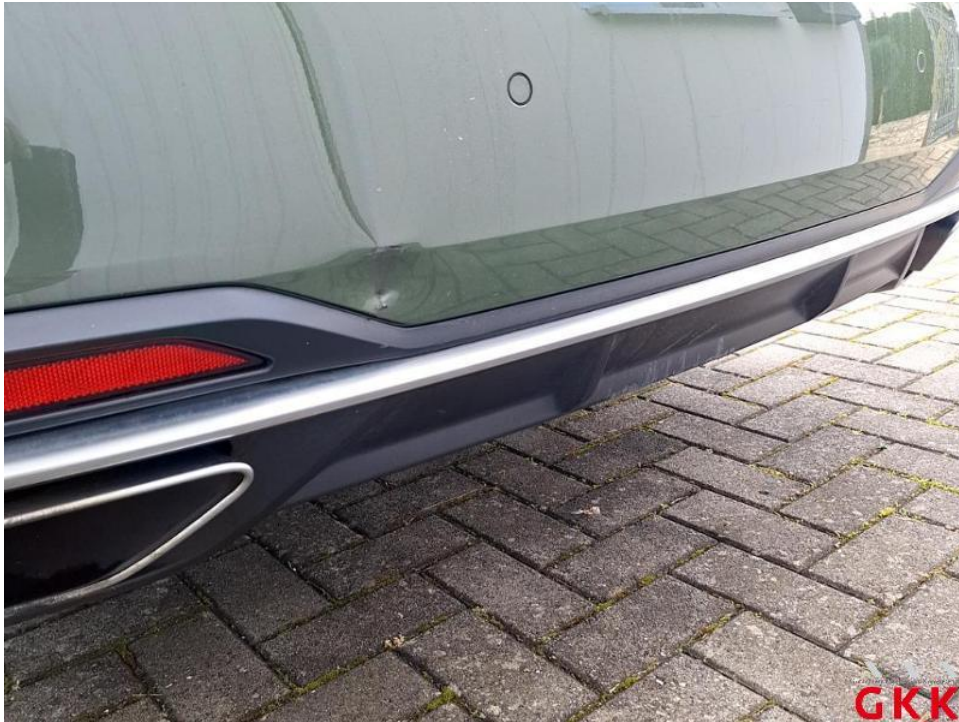
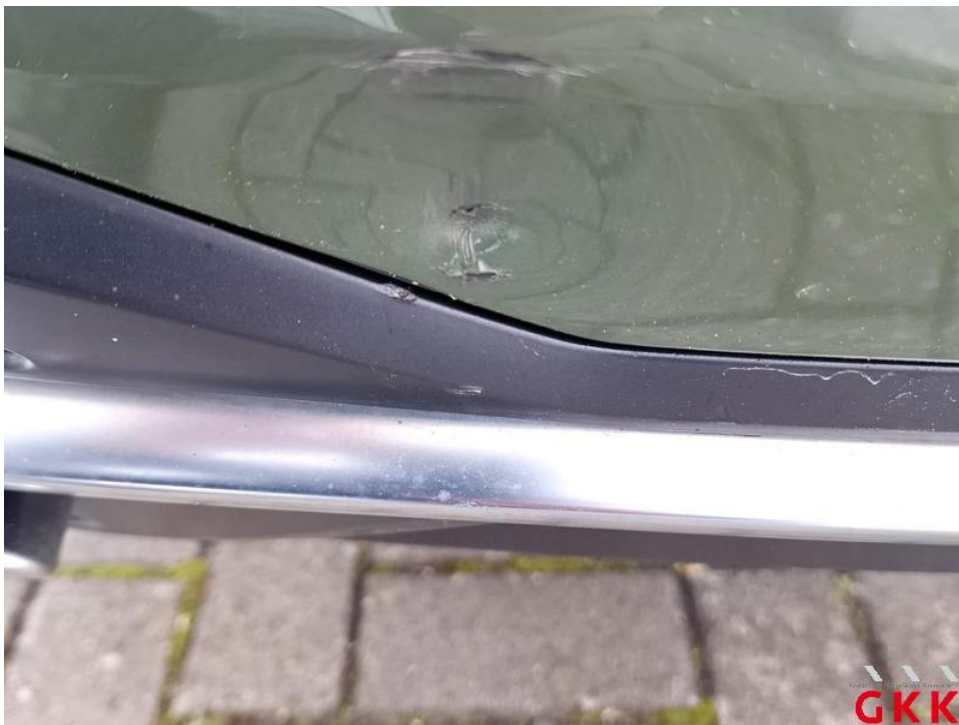
Stoßfänger hinten Spoiler -unlackiert-, beschädigt (Bild 35, Bild 36)

Bild 35. Stoßfänger hinten, Spoiler -unlackiert-, beschädigt, ersetzen

Bild 36. Stoßfänger hinten, Spoiler -unlackiert-, beschädigt, ersetzen

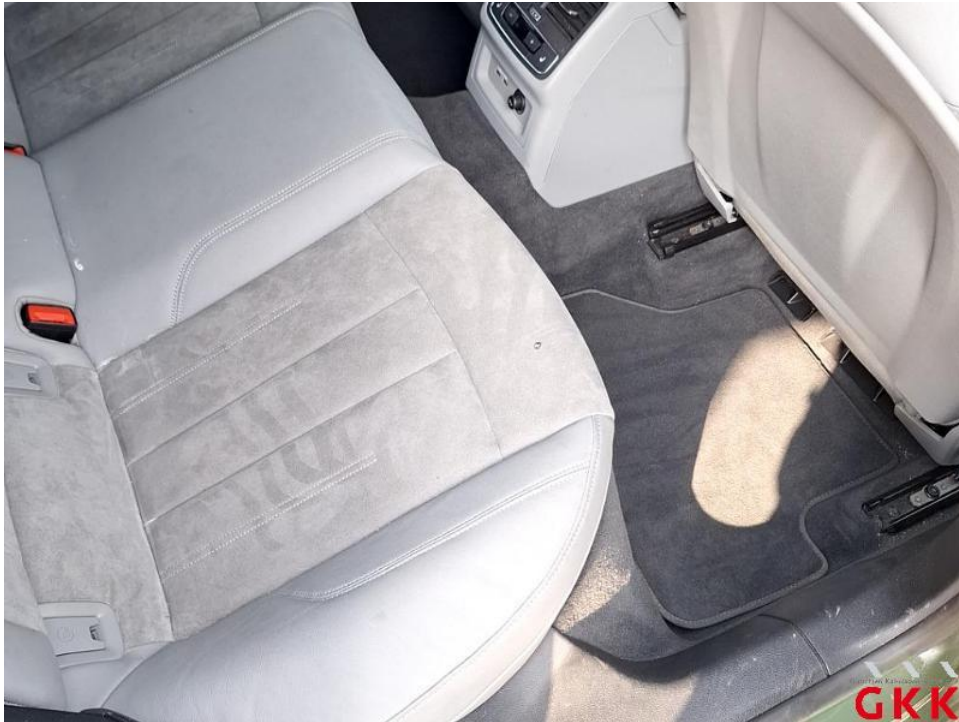
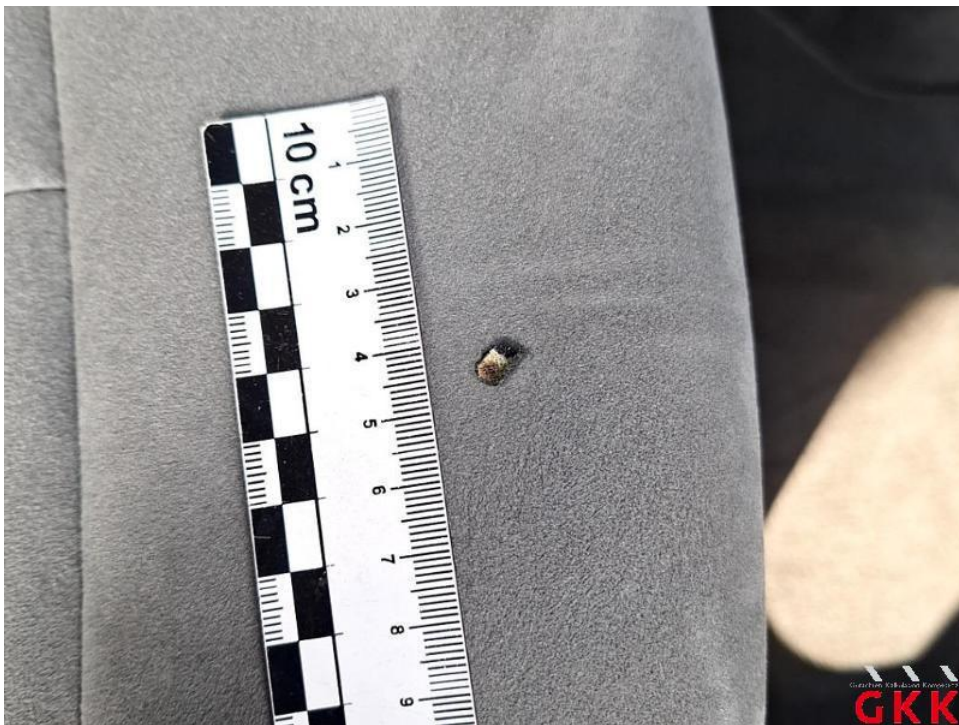
Sitz hinten rechts Bezug Sitzkissen -Leder-, Brandloch (Bild 37, Bild 38)

Bild 37. Sitz hinten rechts, Bezug Sitzkissen -Leder-, Brandloch, Smartrepair

Bild 38. Sitz hinten rechts, Bezug Sitzkissen -Leder-, Brandloch, Smartrepair

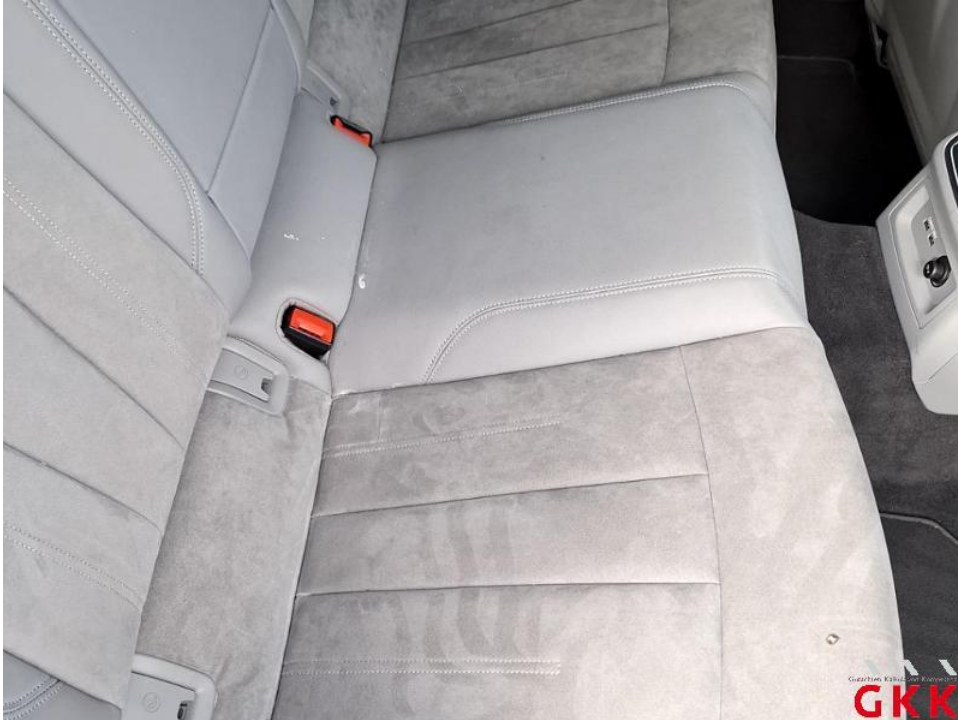
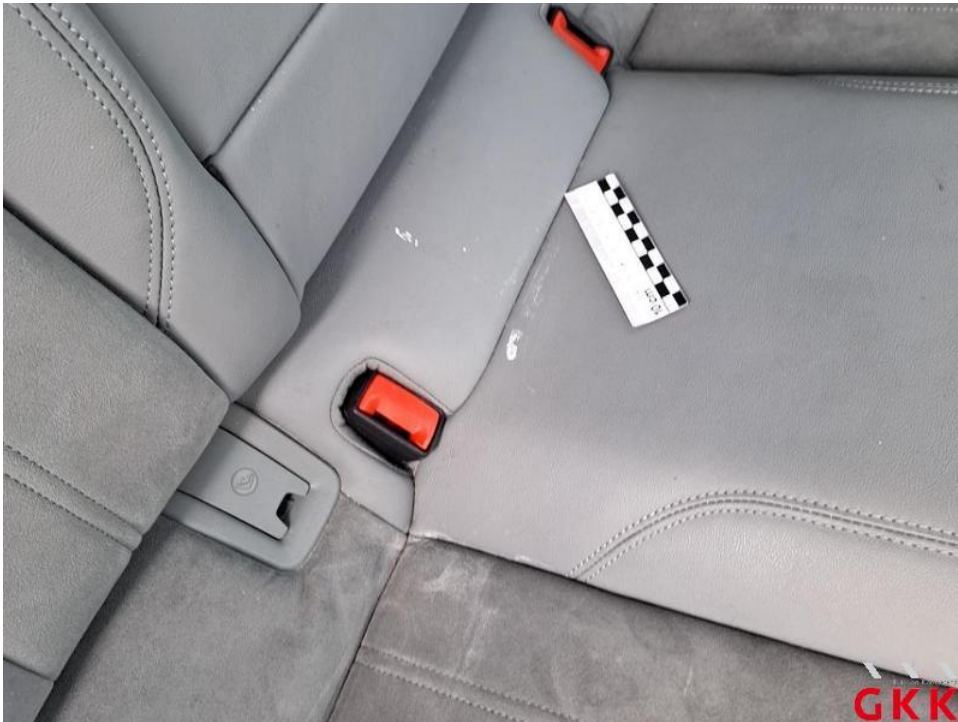
Sitz hinten mitte Bezug Sitzkissen -Leder-, verschmutzt (Bild 39, Bild 40)

Bild 39. Sitz hinten mitte, Bezug Sitzkissen -Leder-, verschmutzt, aufbereiten

Bild 40. Sitz hinten mitte, Bezug Sitzkissen -Leder-, verschmutzt, aufbereiten

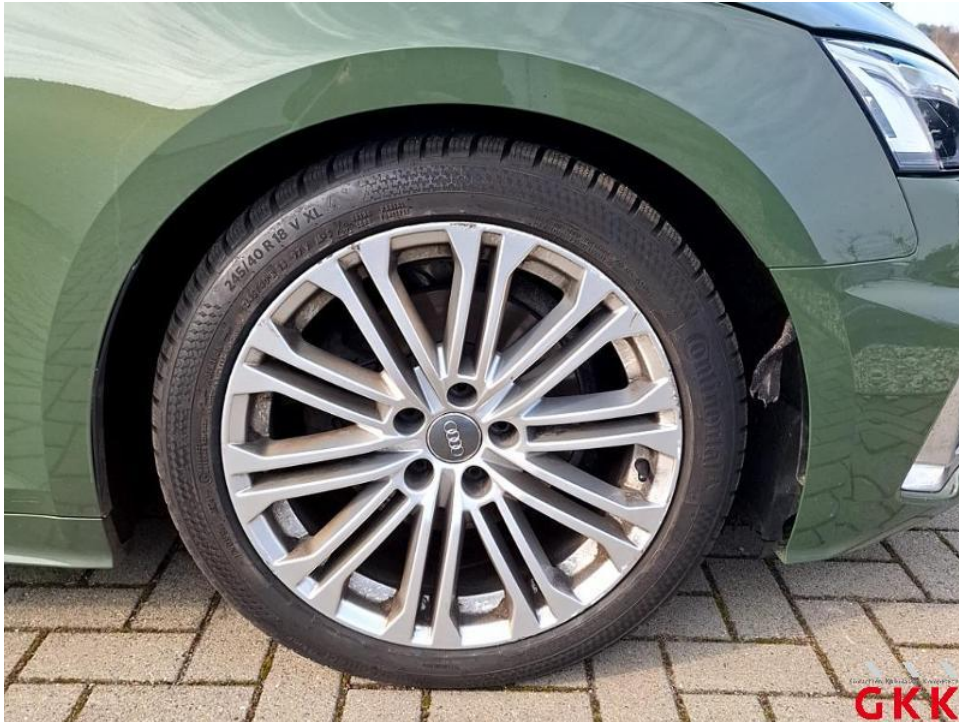
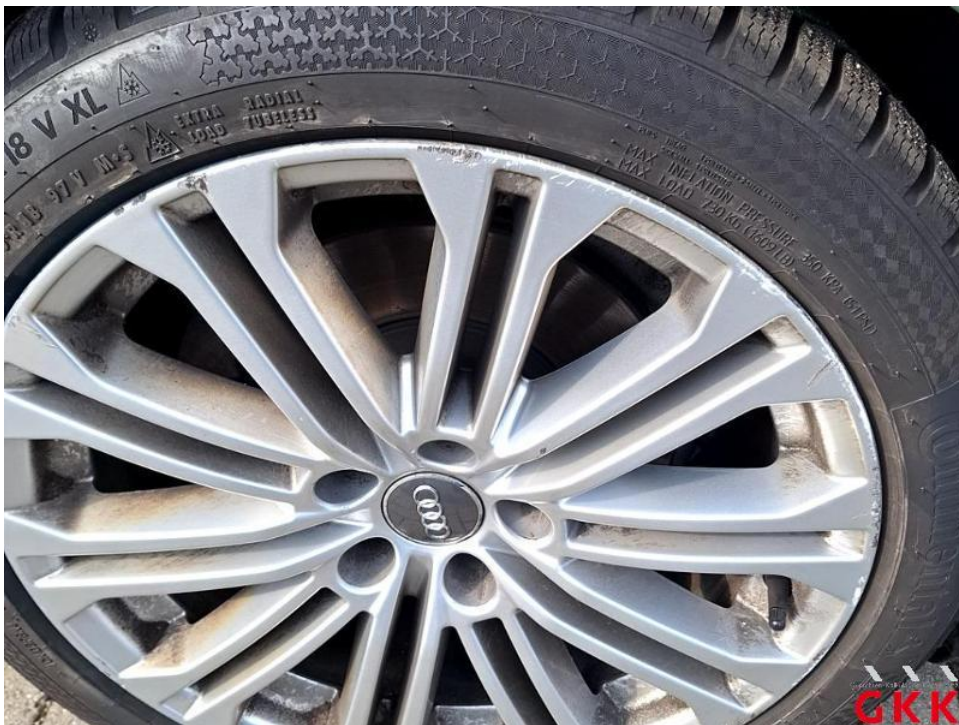
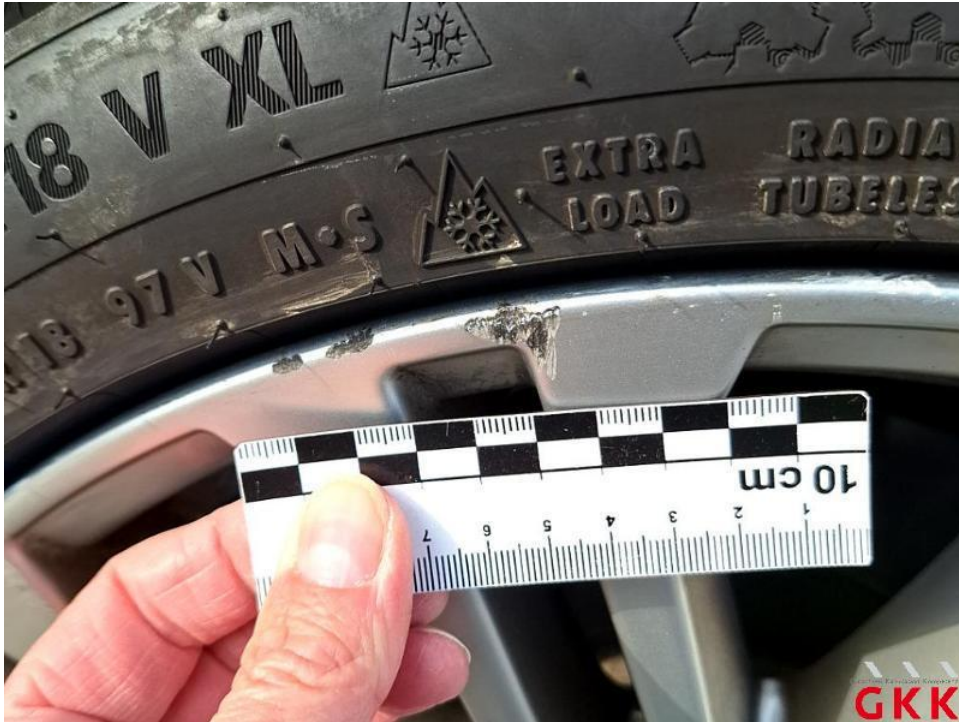
LM-Rad vorne rechts, beschädigt (Bild 41, Bild 42, Bild 43)

Bild 41. LM-Rad, vorne rechts, beschädigt, ersetzen

Bild 42. LM-Rad, vorne rechts, beschädigt, ersetzen

Bild 43. LM-Rad, vorne rechts, beschädigt, ersetzen
