Zustandsbericht

Fahrzeughalter	Allane SE
Ihr Auftrag vom	07.03.2025 durch Allane SE
Besichtigungsort	03205 Calau OT Bolschwitz, Bolschwitz 8
Besichtigungsdatum	14.03.2025
Referenznummern	0030909185 - 0096362074

Kennzeichen	K-KT 2529	Fzg.-Ident.-Nummer	WAUZZZF55MA023355
Fabrikat	Audi	1. Zulassung	25.01.2021
Typ	A5 35 TDI S tronic Sportback advanced	Fahrzeugart	PKW
Getriebe / Gänge	Automatik / 7	Farbe	Distriktgrün - Metallic
Laufleistung abgelesen	170.753 km	Sitzplätze	4
Achsen / angetrieben	2 / 1	Aufbau	Schräghecklimousine, 5 Tüer
Anzahl Besitzer	1	nächste HU	02/2026
Motorart	Hybridantrieb / Diesel / Elektro	Hubraum / Nennleistung	1.968 ccm / 120 KW

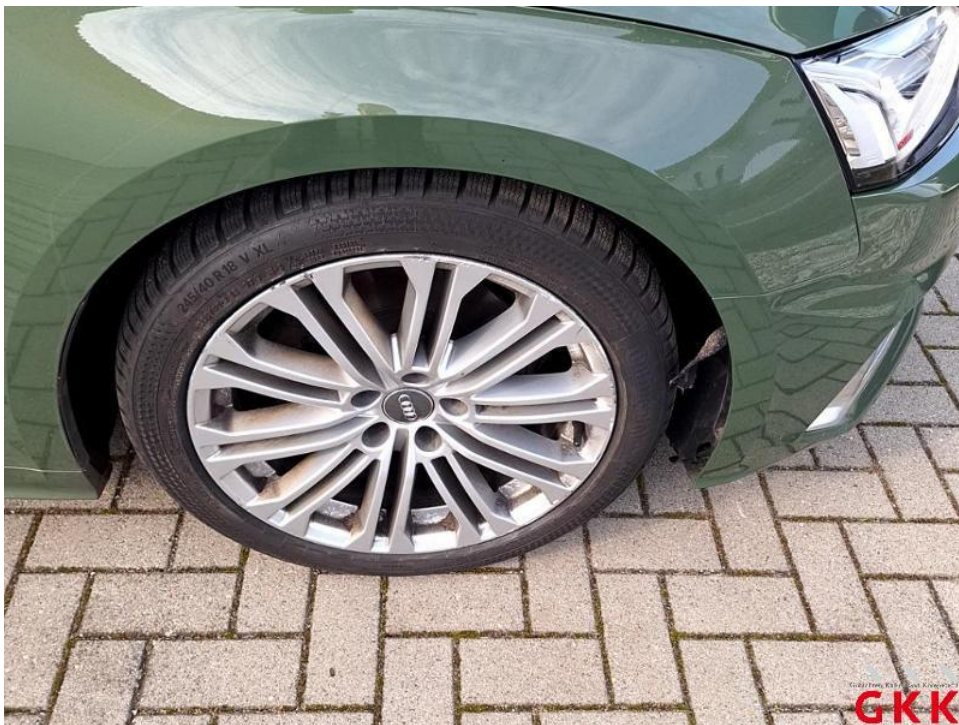
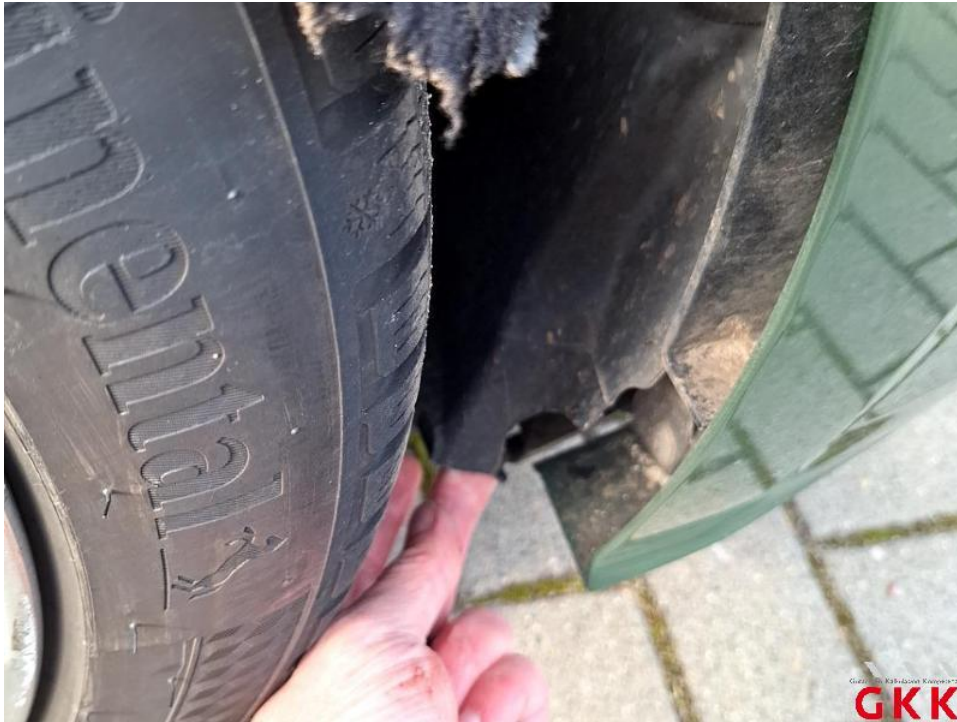
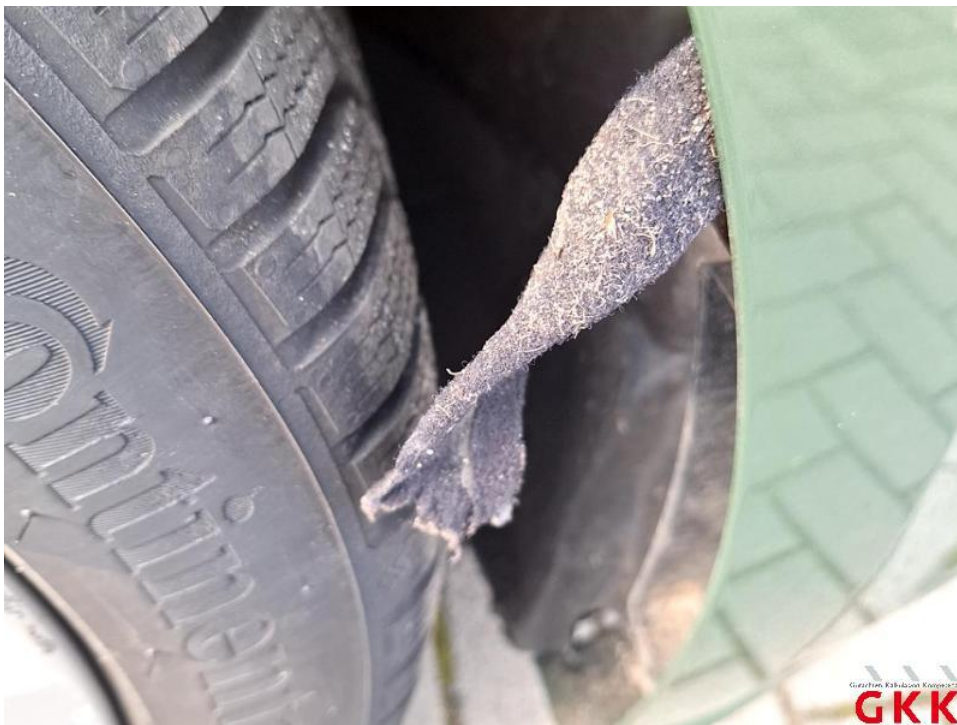
Kotflügel vorne rechts Schale, beschädigt (Bild 44, Bild 45, Bild 46)

Bild 44. Kotflügel vorne rechts, Schale, beschädigt, ersetzen

Bild 45. Kotflügel vorne rechts, Schale, beschädigt, ersetzen

Bild 46. Kotflügel vorne rechts, Schale, beschädigt, ersetzen

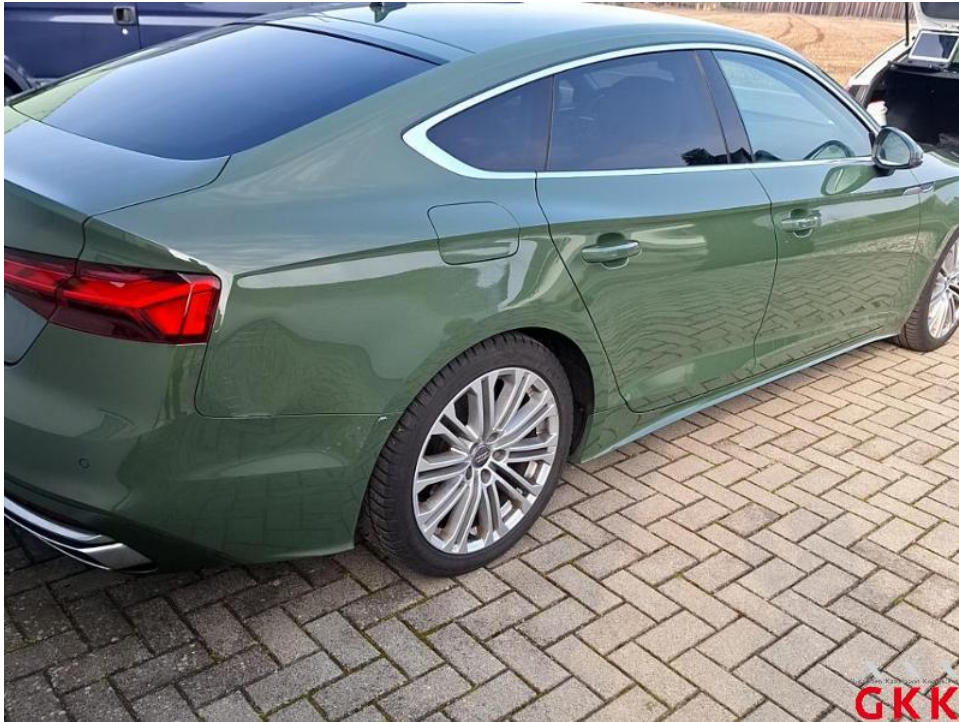
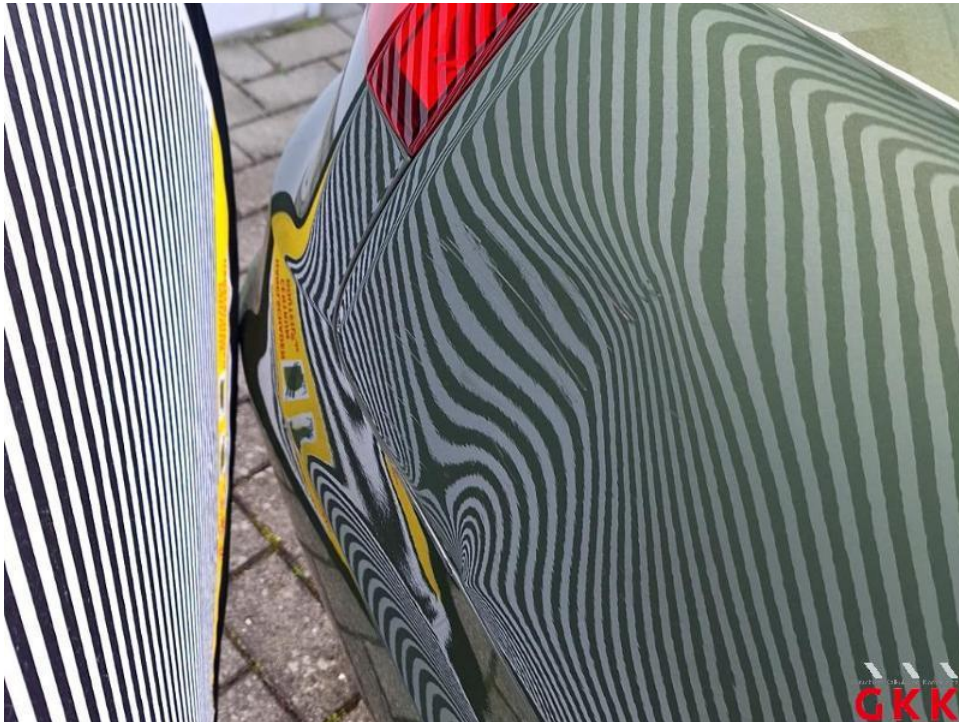
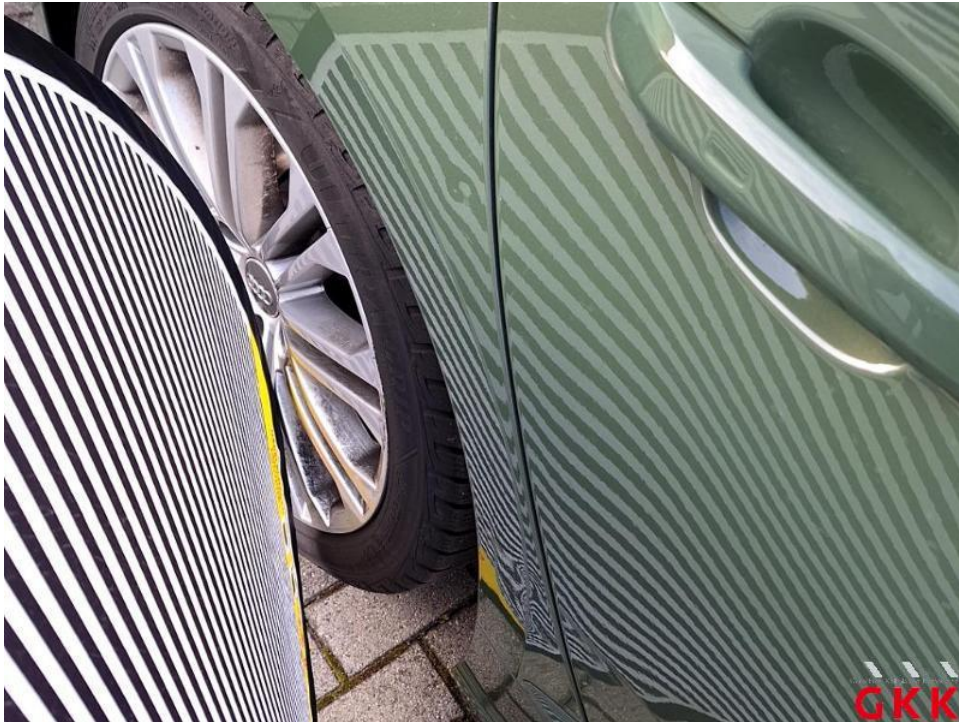
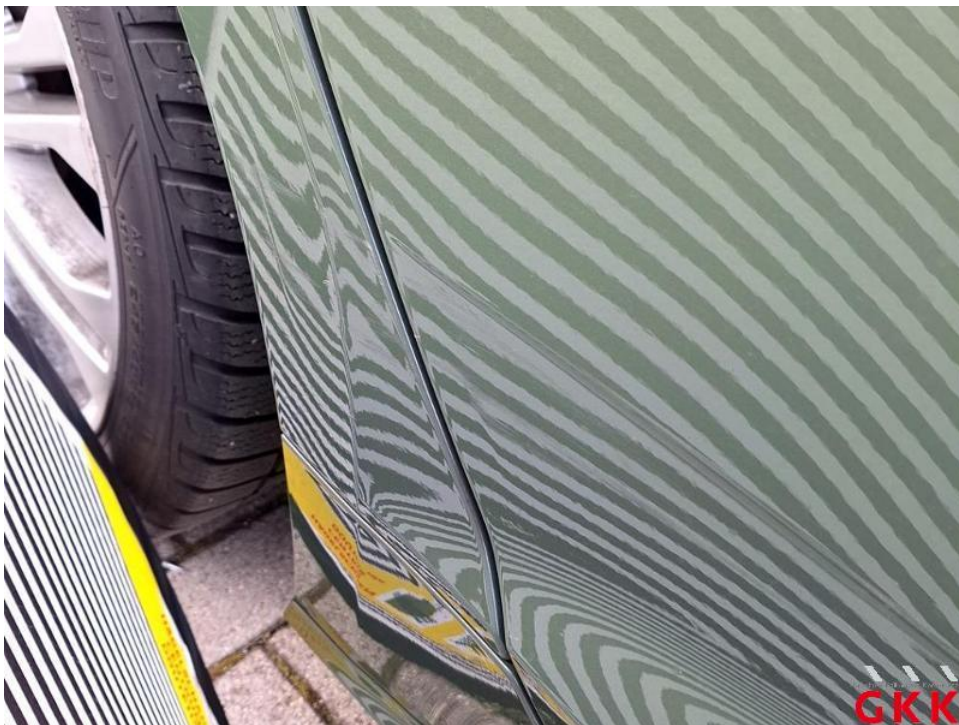
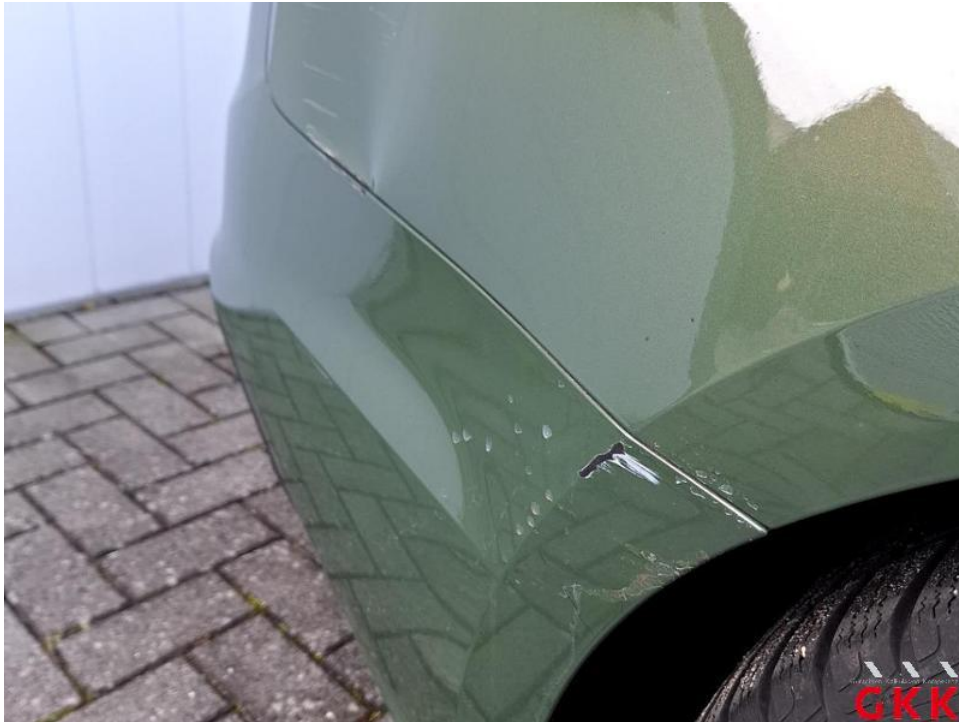
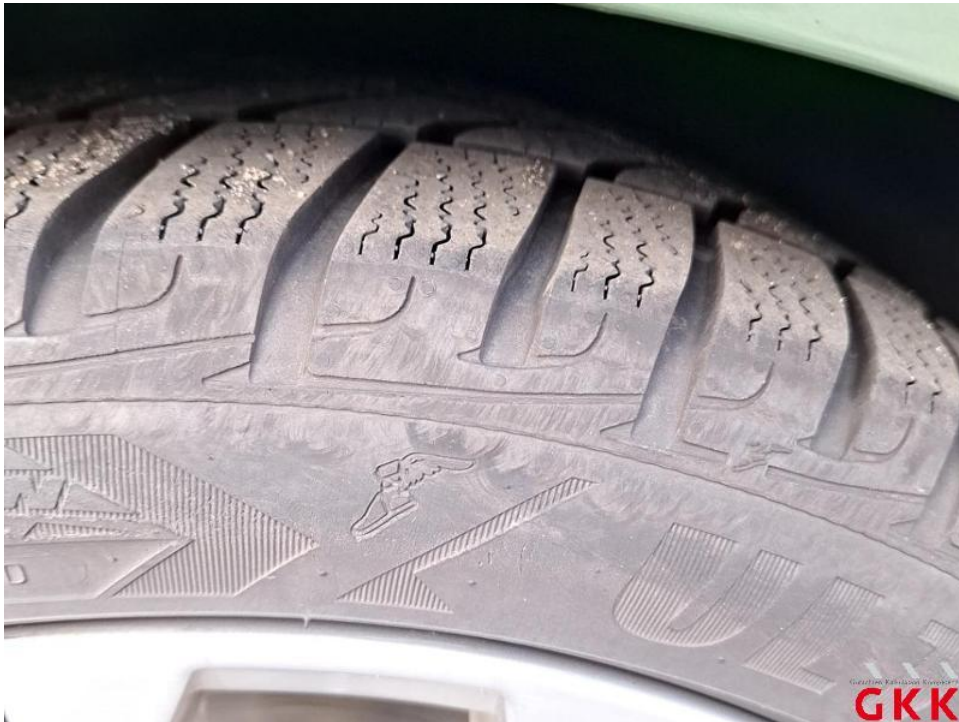
Anmerkungen
Unfallschaden: Unfallschaden hinten rechts.
Eine Unterbodenkontrolle wurde nicht durchgeführt. 2 Hauptschlüssel vorhanden.

Fahrzeug hinten rechts, Unfallschaden (Bild 47, Bild 48, Bild 49, Bild 50, Bild 51, Bild 52)

Bild 47. Fahrzeug, hinten rechts, Unfallschaden, instand setzen

Bild 48. Fahrzeug, hinten rechts, Unfallschaden, instand setzen

Bild 49. Fahrzeug, hinten rechts, Unfallschaden, instand setzen

Bild 50. Fahrzeug, hinten rechts, Unfallschaden, instand setzen

Bild 51. Fahrzeug, hinten rechts, Unfallschaden, instand setzen

Bild 52. Fahrzeug, hinten rechts, Unfallschaden, instand setzen
