WBA81CY030FN56576

Opérateur		Conditions d'inspection	Conditionnel : lumière/humidité/saleté
Immatriculation du véhicule		Kilométrage (Lu)	23 580 km
Constructeur	BMW	Maintenance suivante dans	-6 Monat(e)
Type/Modèle	330e	Certificat de contrôle technique (Lire sur ZBI)	09/2025
Numéro de châssis	WBA81CY030FN56576	Puissance / Cylindrée	135 kW / 1 998 ccm
Première immatriculation	13 sept. 2022	Garnissage/Couleur	/
Dernière maintenance		Peinture	
Type de carburant	Hybr.B/E ext.	Boîte de vitesses	Automatique

Zustandsbericht

Date d'inspection: 31 janv. 2024
Numéro de protocole: 38875210
Date de livraison: 17 mars 2025

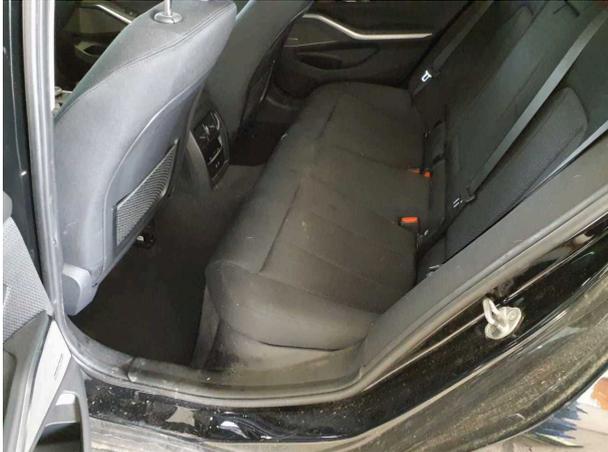
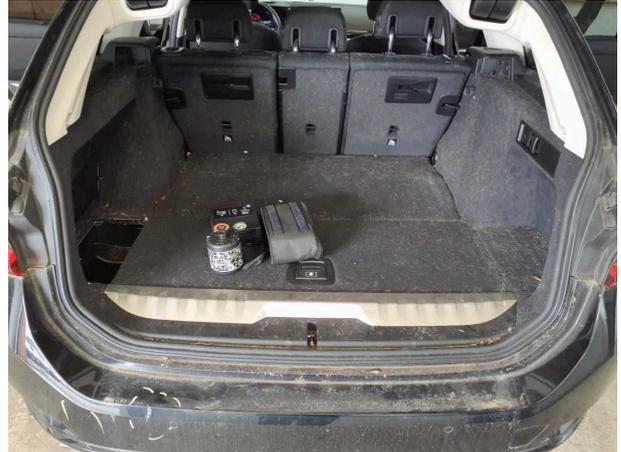
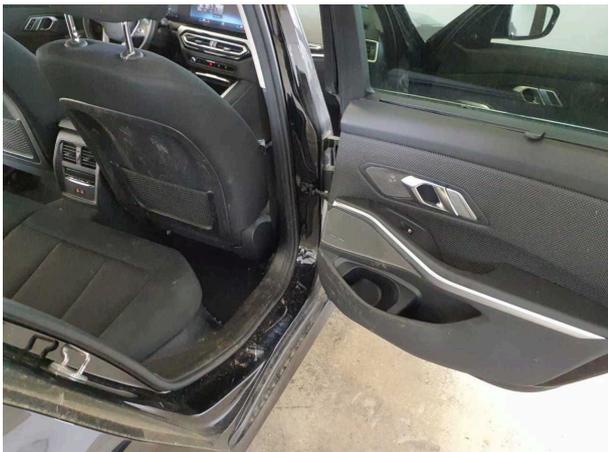
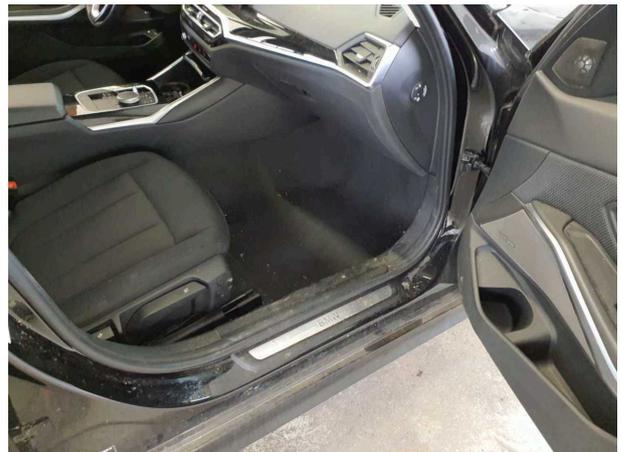
Domage #3: Habitacle: Habitacle - Encrassé - Propre

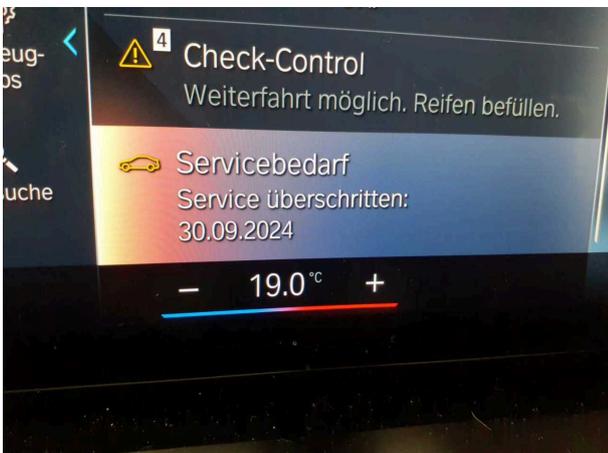
Domage #4: Divers: Inspection / Maintenance - Exigible - Effectuer

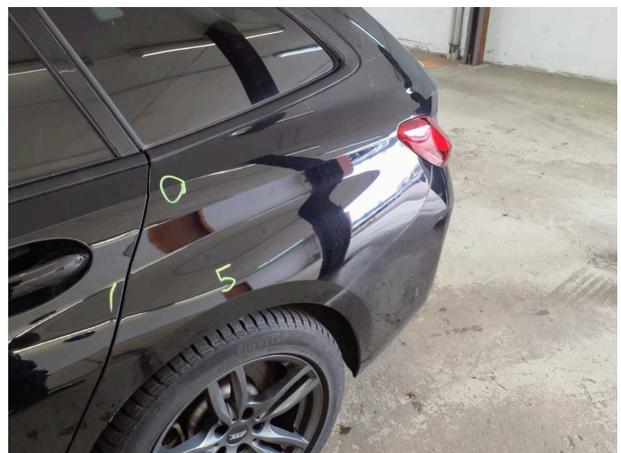
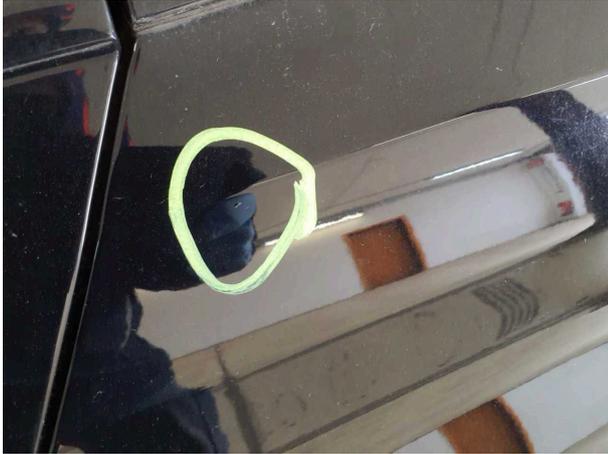
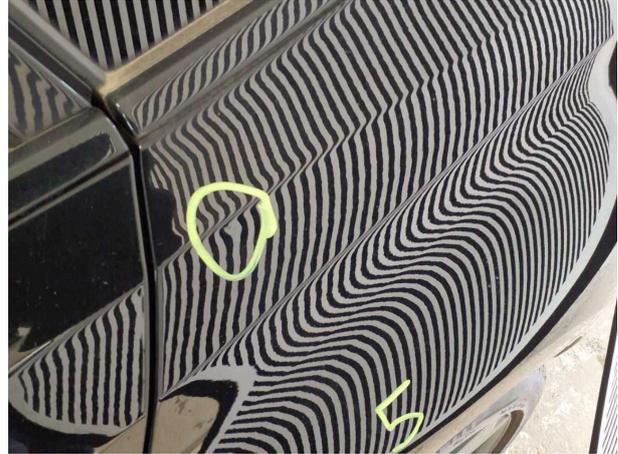
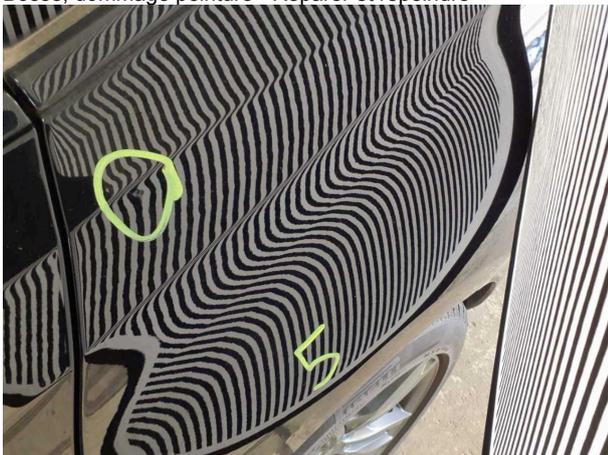
Domage #5: Panneau latéral arrière gauche: Paroi latérale - Bosse, dommage peinture - Réparer et repeindre

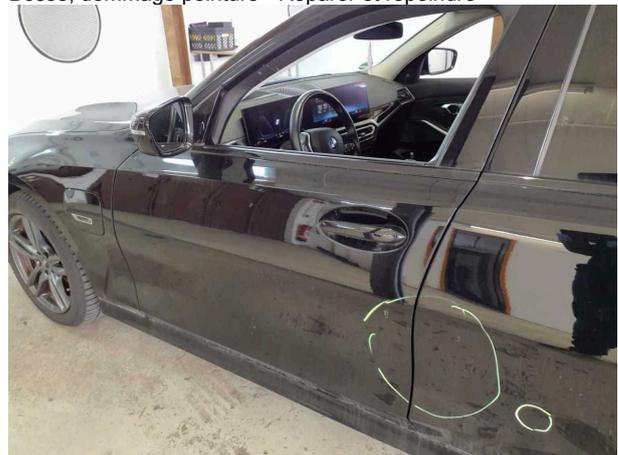
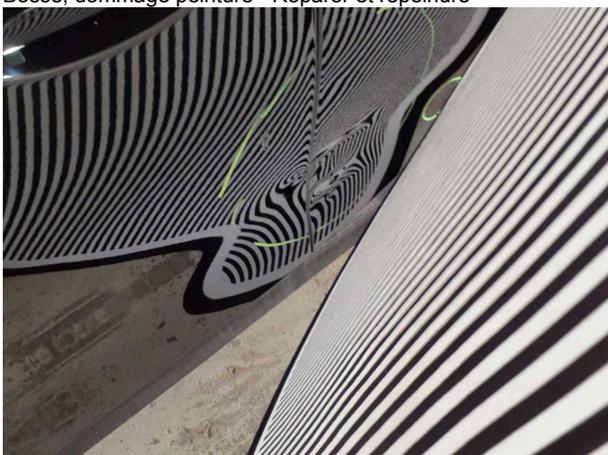
Domage #6: Porte AvG: Porte - Bosse, dommage peinture - Réparer et repeindre

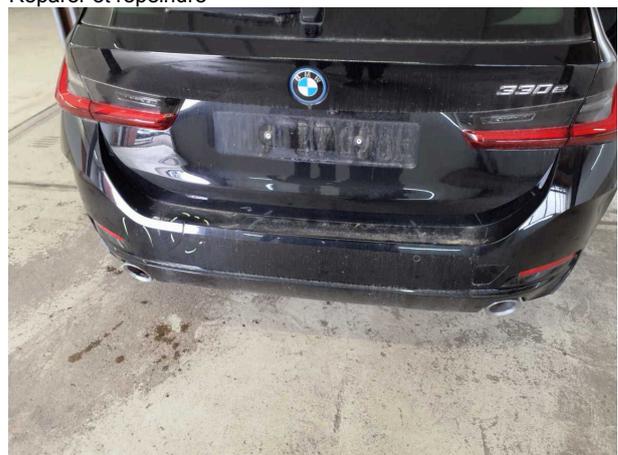
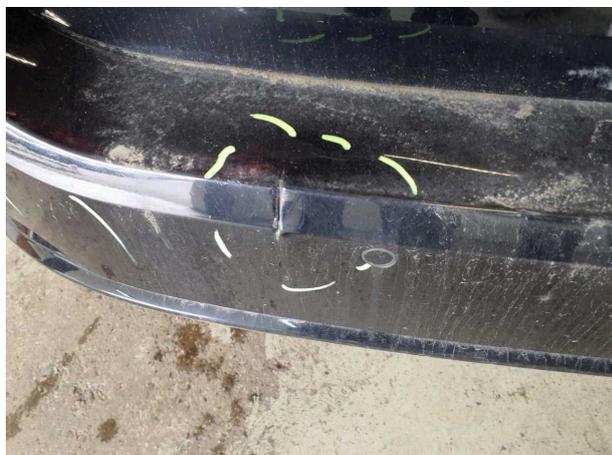
Domage #7: Pare-chocs arrière: Pare-chocs arrière - Bosse, dommage peinture - Remplacer

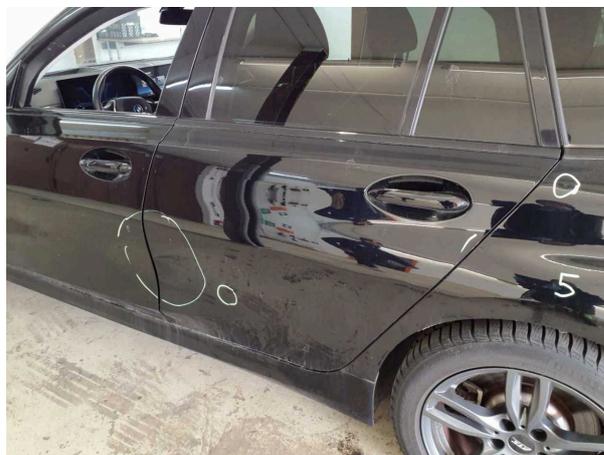
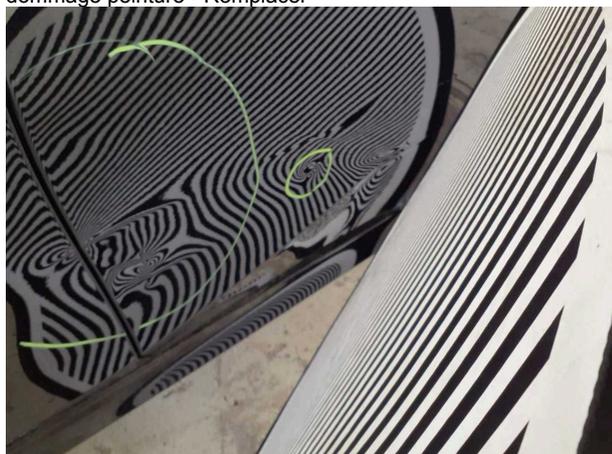
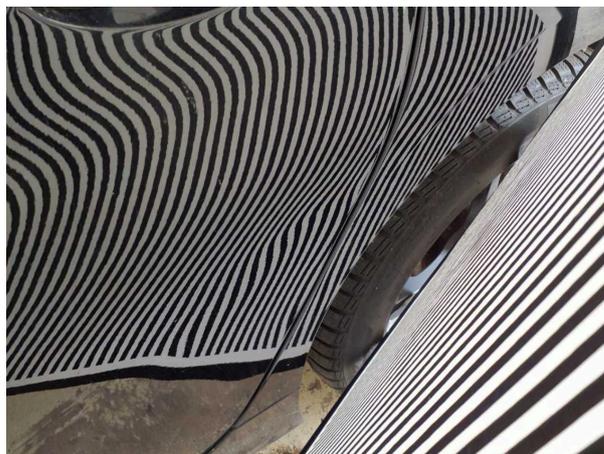
Domage #8: Porte ArG: Porte - Déformé - Remplacer
