WBA11DX080CE10350

Informations concernant le véhicule

Zustandsbericht

Numéro de protocole: 38906526

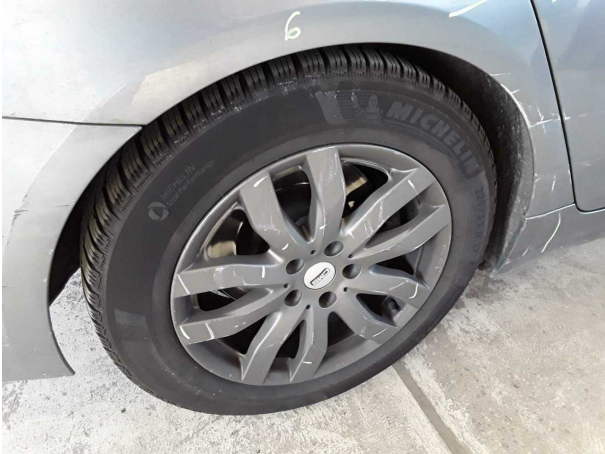
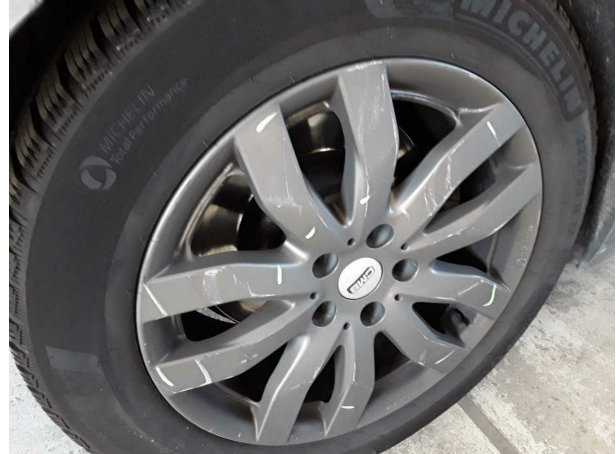
| N° | Groupe de pièces | Description |
|---|---|--|
| 1 | Roue / Pneumatiques | Jante alliage arrière droite - Eraflé - Pas de moins-value |

Dommage #1: Roue / Pneumatiques: Jante alliage arrière droite - Erafé - Pas de moins-value

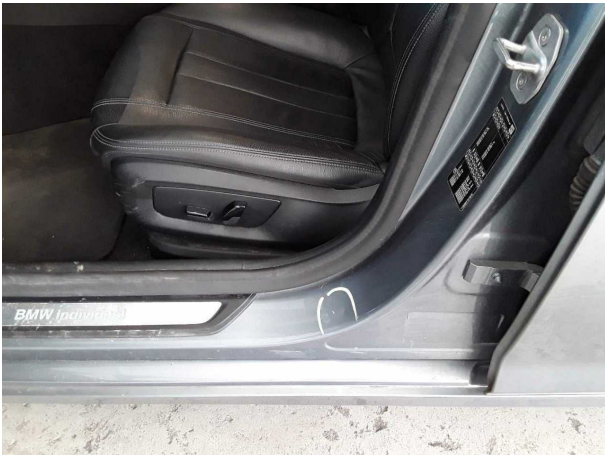
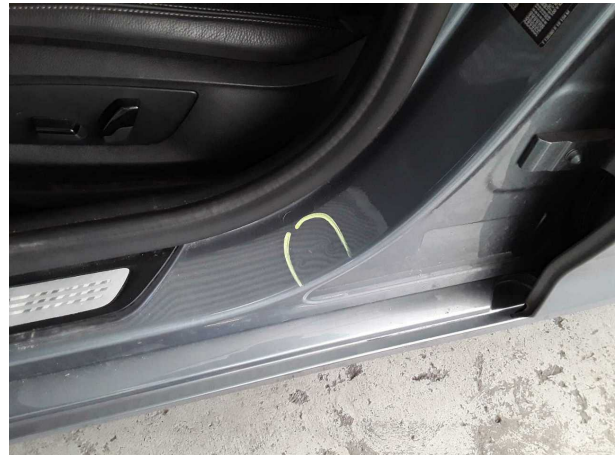
| N° | Groupe de pièces | Description |
|---|---|--|
| 2 | Seuil gauche | Accès - Bosse, dommage peinture - Réparation intelligente |

Dommage #2: Seuil gauche: Accès - Bosse, dommage peinture - Réparation intelligente

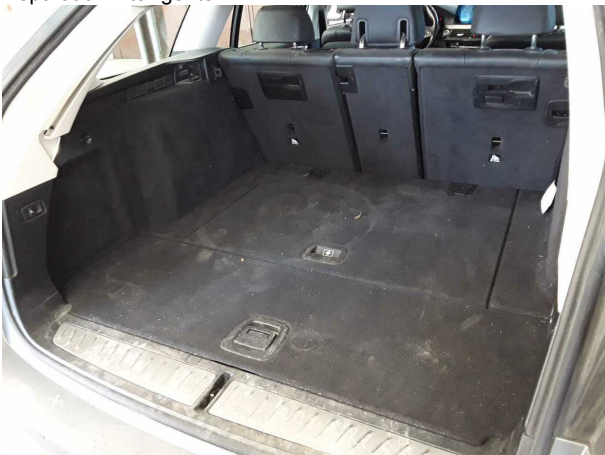
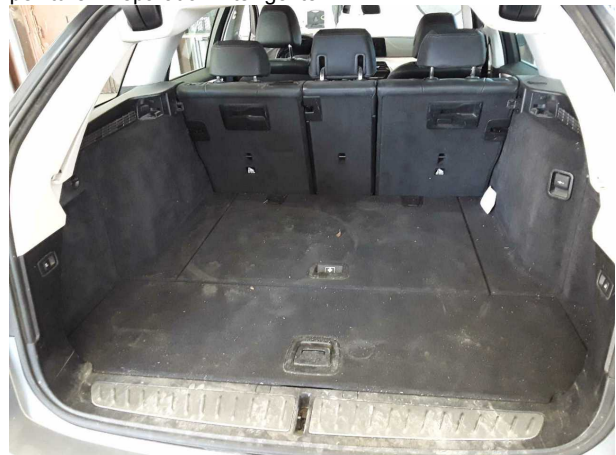
| N° | Groupe de pièces | Description |
|---|---|--|
| 3 | Habitacle | Sol de l'espace de chargement - Encrassé - Propre |

Dommage #3: Habitacle: Sol de l'espace de chargement - Encrassé - Propre

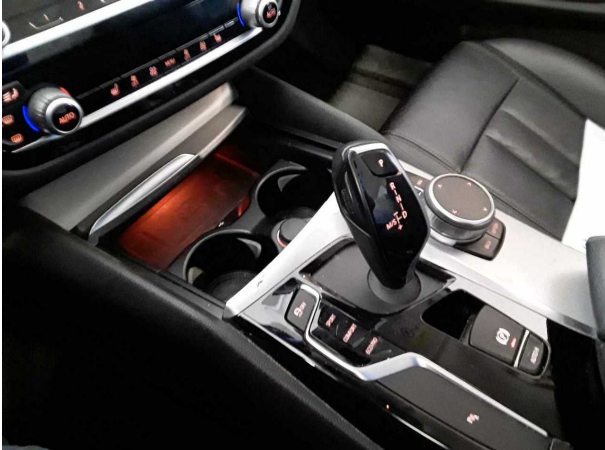
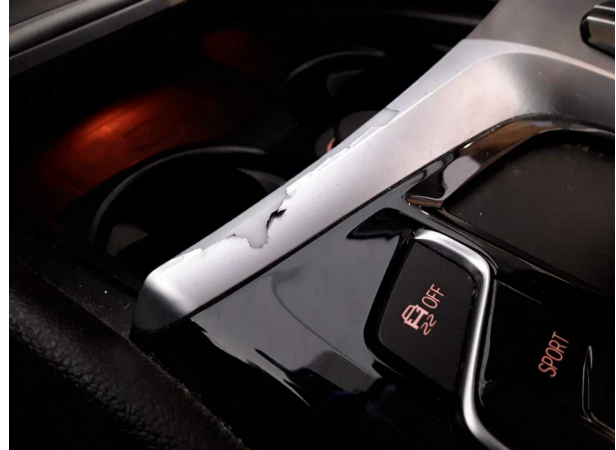
| N° | Groupe de pièces | Description |
|---|---|--|
| 4 | Tableau de bord | Console centrale avant - Eraflé - Remplacer |

Domage #4: Tableau de bord: Console centrale avant - Erafilé - Remplacer

Domage #4: Tableau de bord: Console centrale avant - Era... - Remplacer

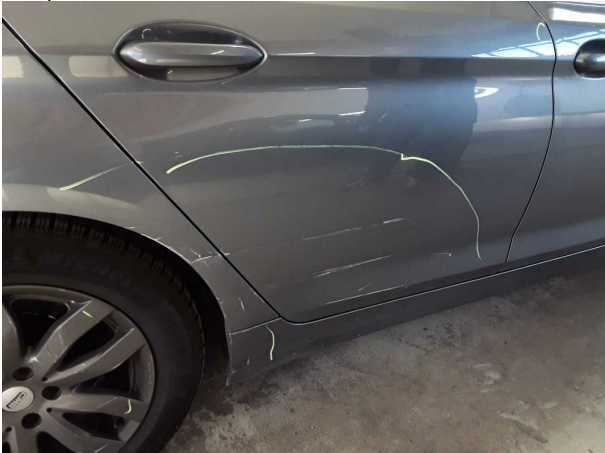
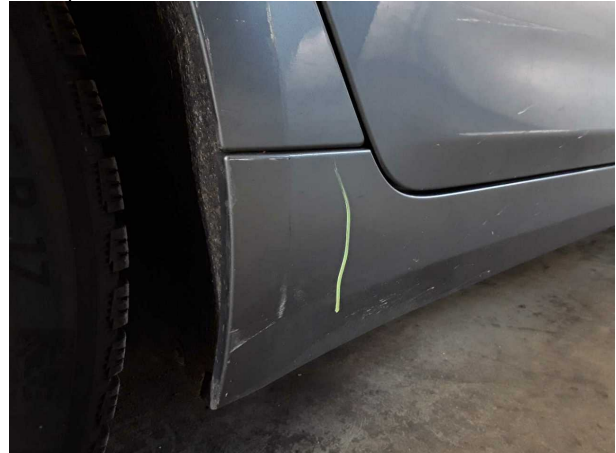
| N° | Groupe de pièces | Description |
|---|---|--|
| 5 | Seuil droit | Habillage - Eraflé - Réparer et repeindre |

Domage #5: Seuil droit: Habillage - Erafilé - Réparer et repeindre

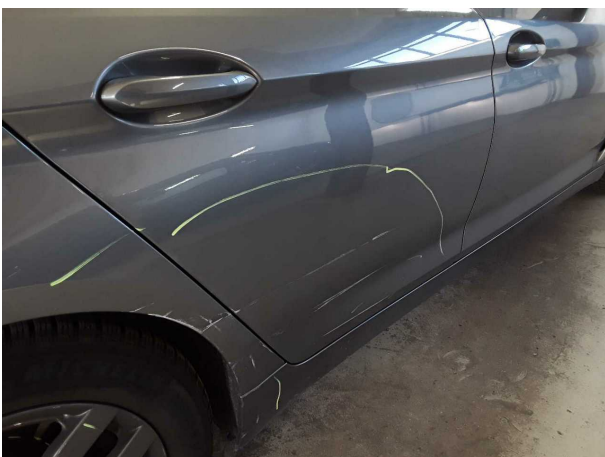
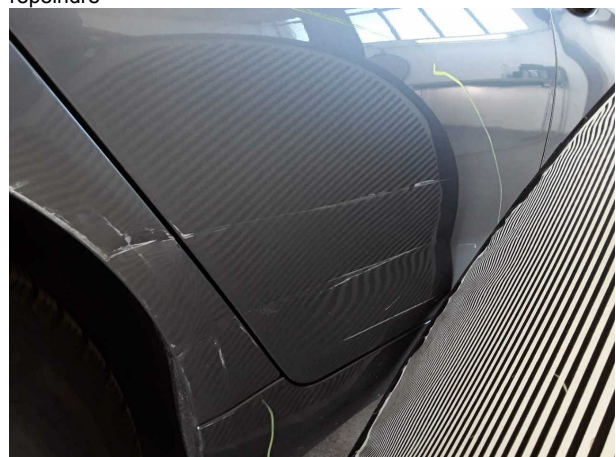
| N° | Groupe de pièces | Description |
|---|---|--|
| 6 | Porte ArD | Porte - Eraflé - Réparer et repeindre |

Domage #6: Porte ArD: Porte - Erafilé - Réparer et repeindre

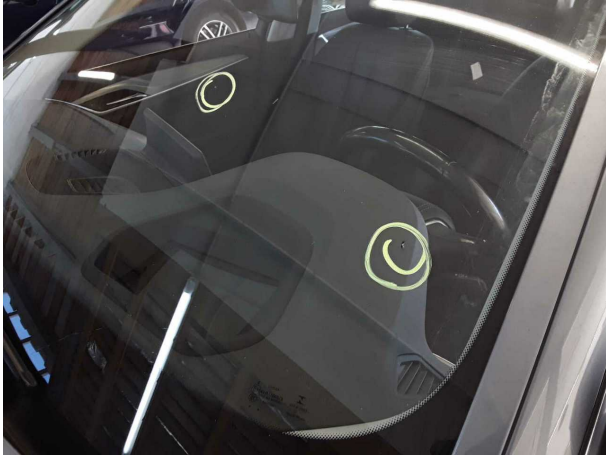
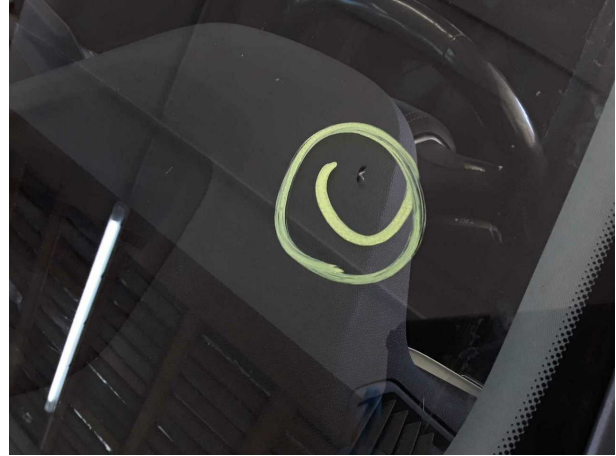
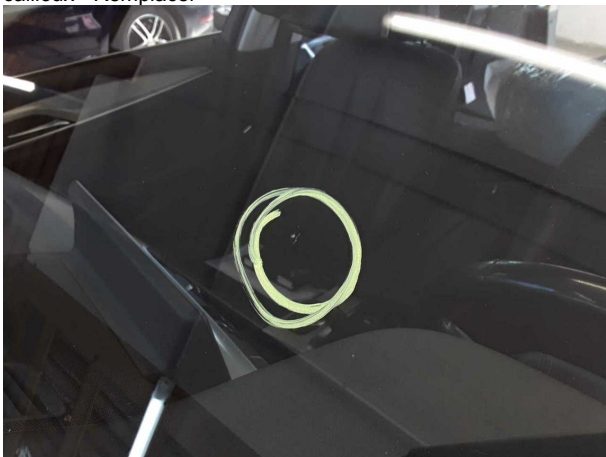
| N° | Groupe de pièces | Description |
|---|---|--|
| 7 | Vitrage | Pare-brise - Dommage causé par des cailloux - Remplacer |

Domage #7: Vitrage: Pare-brise - Dommage causé par des cailloux - Remplacer

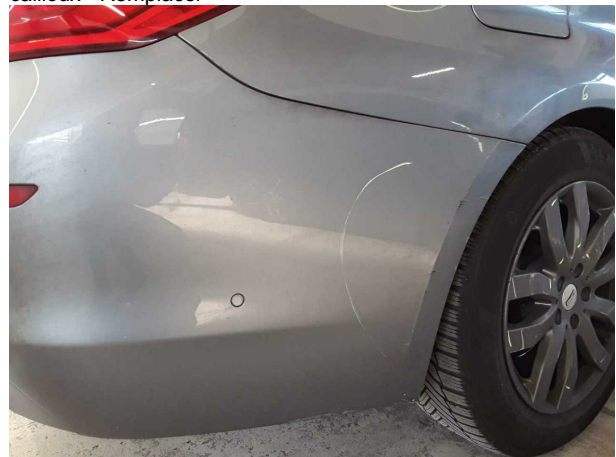
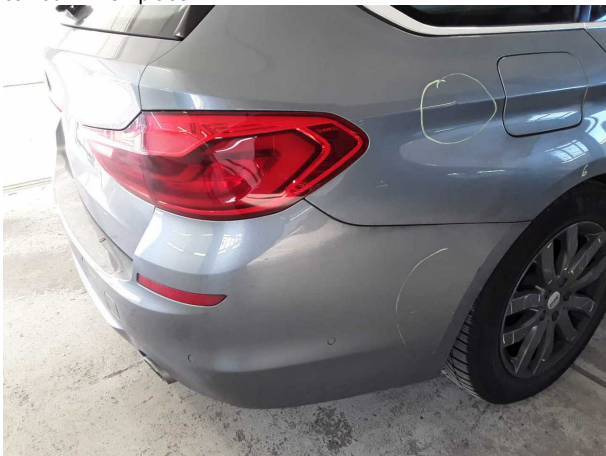
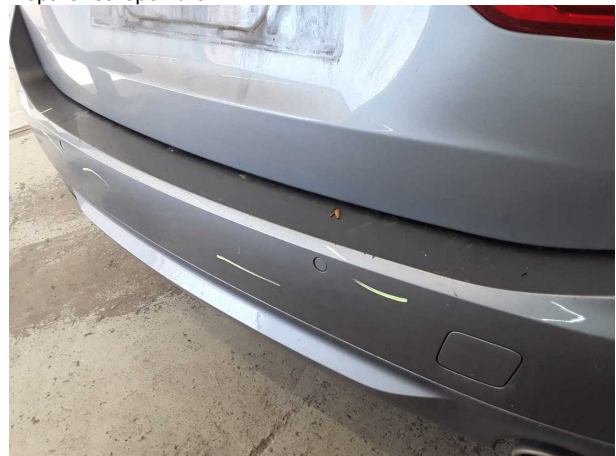
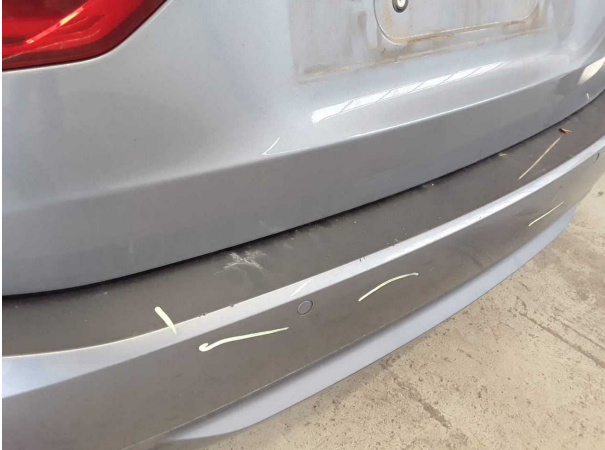
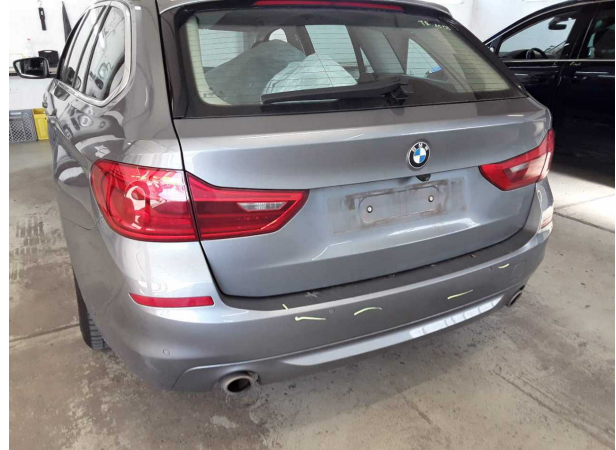
| N° | Groupe de pièces | Description |
|---|---|--|
| 8 | Pare-chocs arrière | Pare-chocs arrière - Eraflé - Réparer et repeindre |

Domage #8: Pare-chocs arrière: Pare-chocs arrière - Eraflé - Réparer et repeindre

Domage #8: Pare-chocs arrière: Pare-chocs arrière - Erafilé - Réparer et repeindre

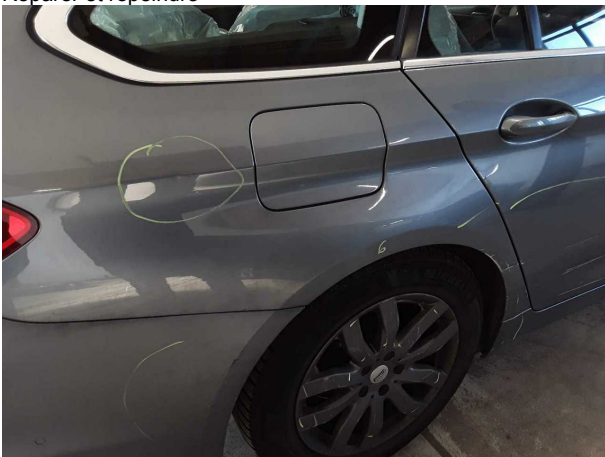
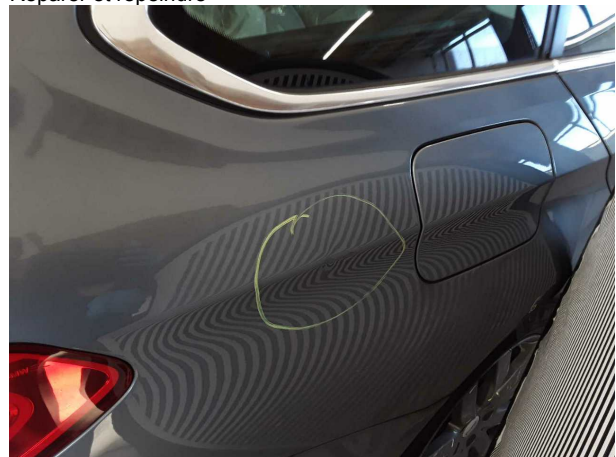
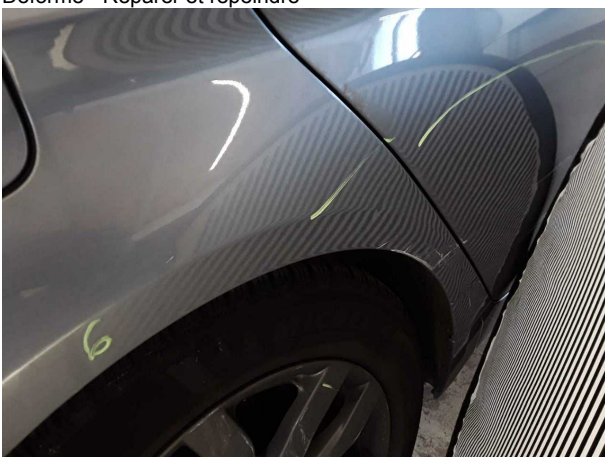
| N° | Groupe de pièces | Description |
|---|---|--|
| 9 | Panneau latéral arrière droit | Paroi latérale - Déformé - Réparer et repeindre |

Domage #9: Panneau latéral arrière droit: Paroi latérale - Déformé - Réparer et repeindre

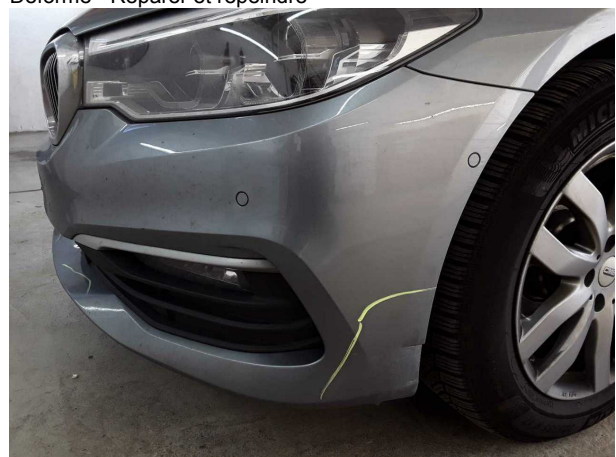
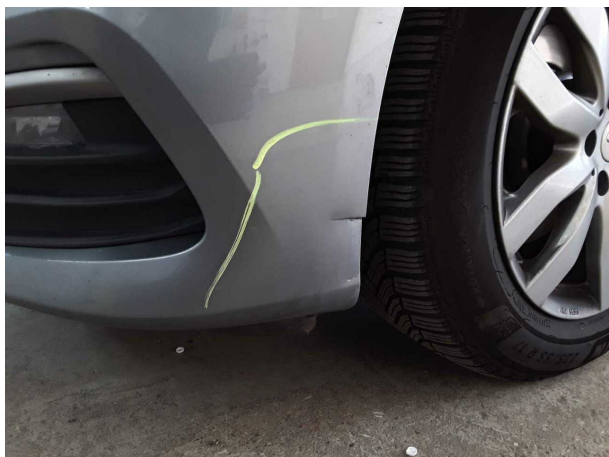
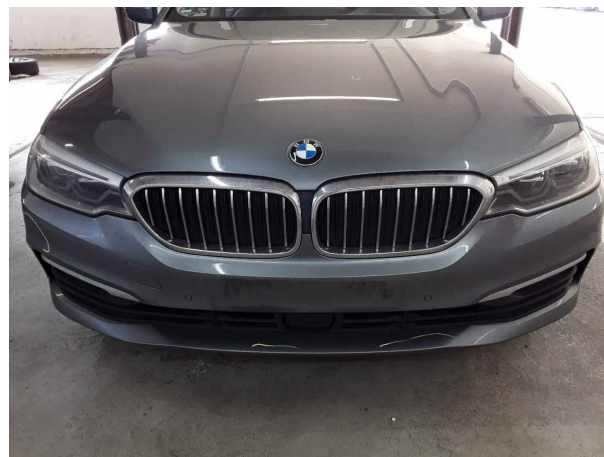
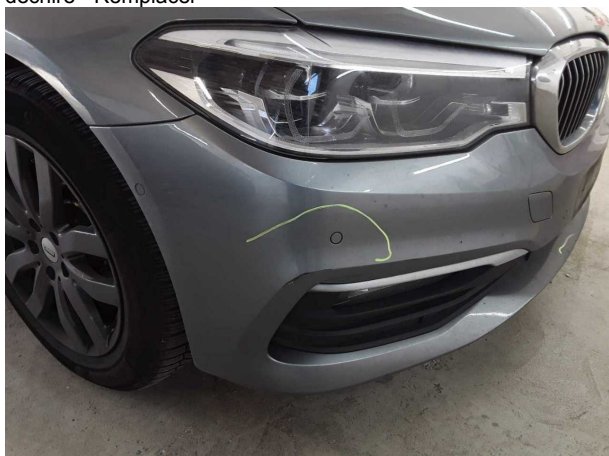
| N° | Groupe de pièces | Description |
|---|---|--|
| 10 | Pare-chocs avant | Pare-chocs avant - Cassé/déchiré - Remplacer |

Domage #10: Pare-chocs avant: Pare-chocs avant - Cassé/déchiré - Remplacer
