WBA11CG030CG62713

Halter		Besichtigungszustand	Ausreichend
Kennzeichen		Laufleistung (abgelesen)	107.360 km
Hersteller	BMW	Restlauf bis Service	24.000 km
Typ/Modell	530e	HU (Bericht lag nicht vor)	03/2026
Fahrgestellnummer	WBA11CG030CG62713	Leistung / Hubraum	135 kW / 1.998 ccm
Erstzulassung	02.03.2021	Polster/Farbe	/
Letzte Wartung	09/2024, 98.011 km	Lackierung	
Kraftstoffart	Hybr.B/E ext.aufi	Getriebe	Automatik

Zustandsbericht

Besichtigungsdatum: 10.03.2025
Protokollnummer: 38775008
Anlieferungsdatum: 10.03.2025

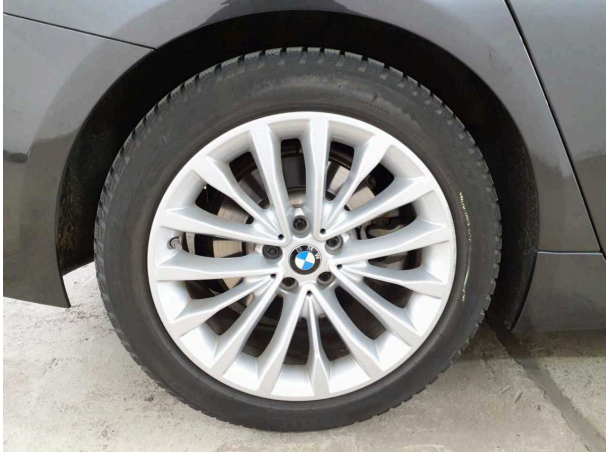
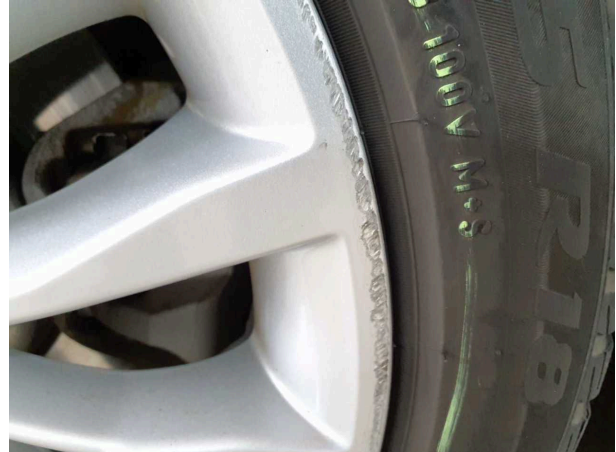
Beschädigung #1: Rad/Reifen: Leichtmetallfelge hinten rechts - verkratzt / verschürft - kein Abzug

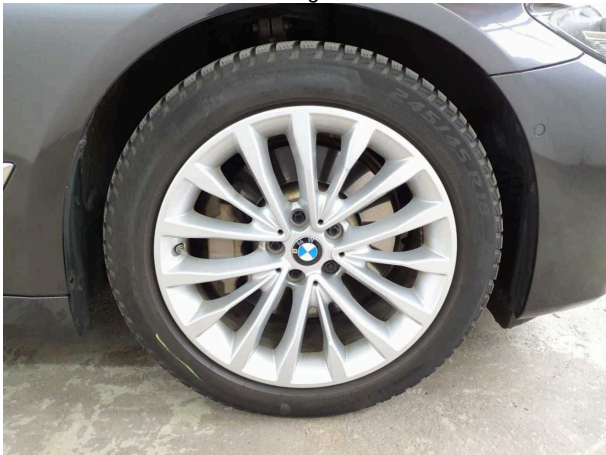
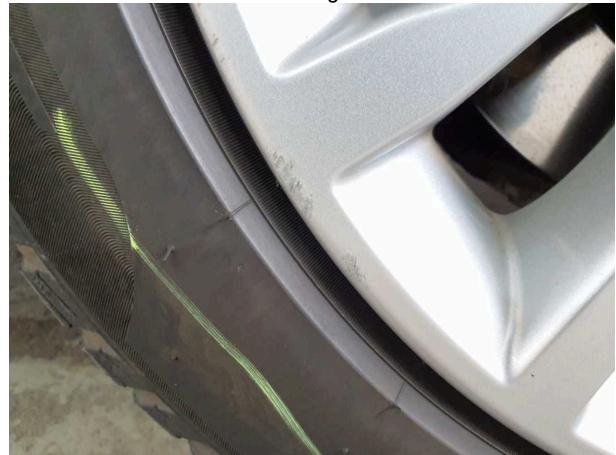
Beschädigung #2: Rad/Reifen: Leichtmetallfelge vorn rechts - verkratzt / verschürft - kein Abzug

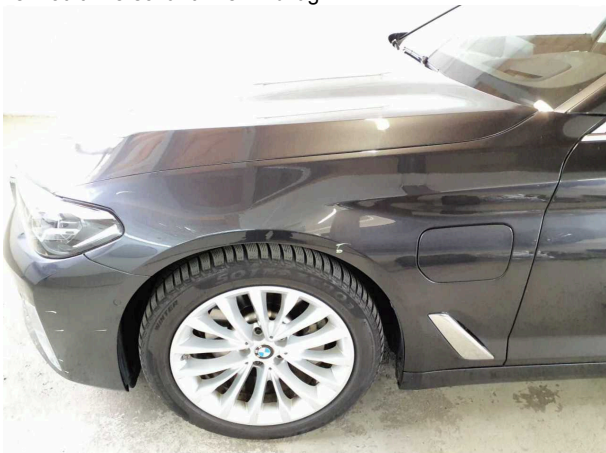
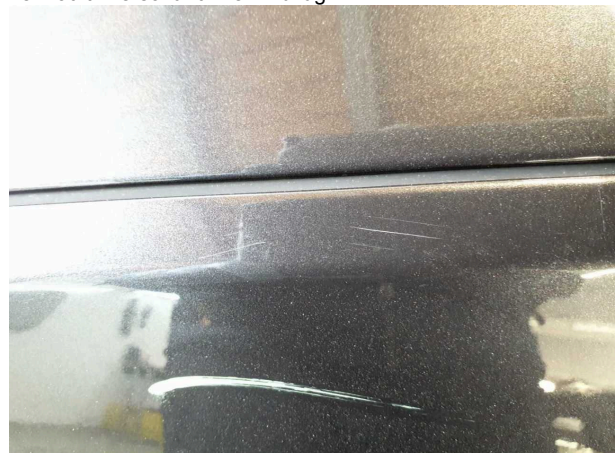
Beschädigung #3: Kotflügel links: Kotflügel links - Kratzer - auslegen / polieren

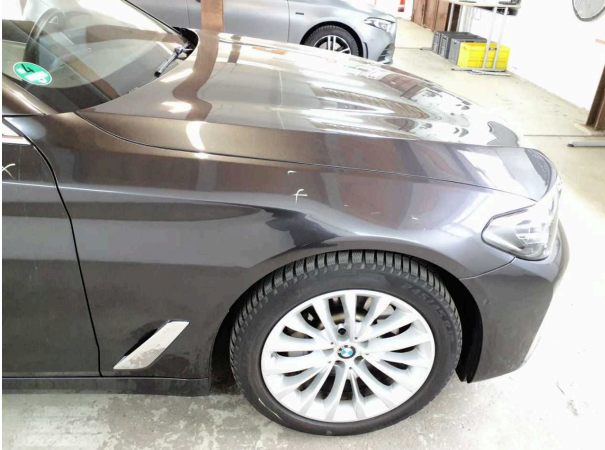
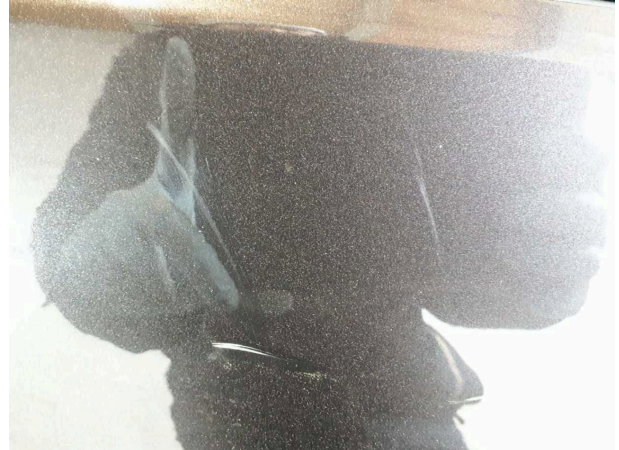
Beschädigung #4: Kotflügel rechts: Kotflügel rechts - Kratzer - auslegen / polieren

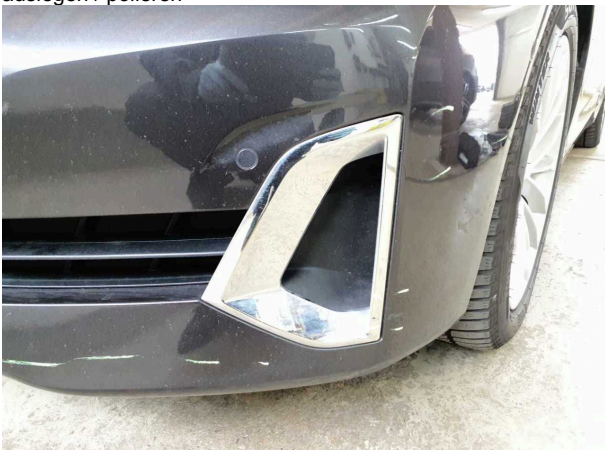
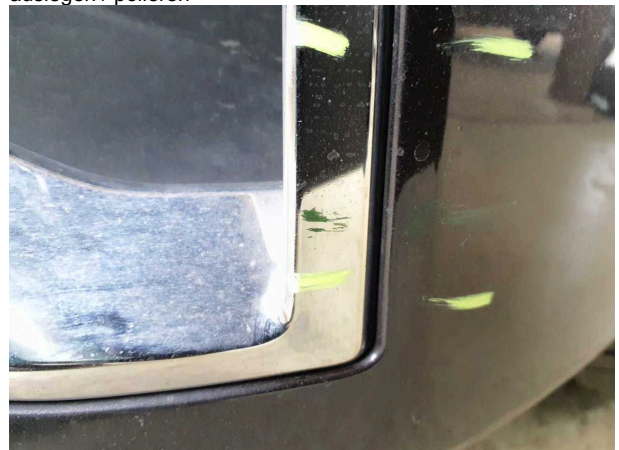
Beschädigung #6: Stossfänger vorn: Blende Stossfänger vorn - verkratzt / verschürft - erneuern

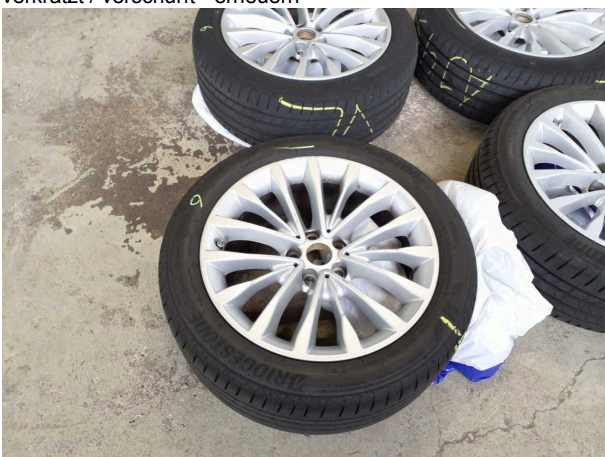
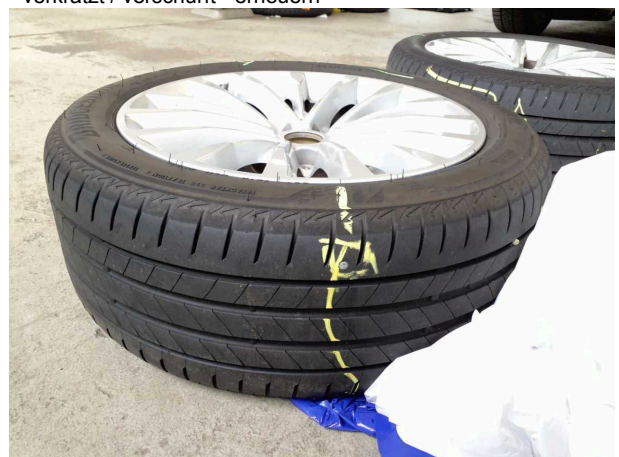
Achse	Reifengröße	Hersteller	Reifentyp	Profiltiefe	Verktgl.	Zul.
1	245/45 R18 100Y	Bridgestone	Sommerreifen	6mm - 6mm	i.O.	
2	245/45 R18 100Y	Bridgestone	Sommerreifen	6mm - 6mm	n.i.O.

Beschädigung #7: 2.Radsatz: 1 Reifen - beschädigt - erneuern

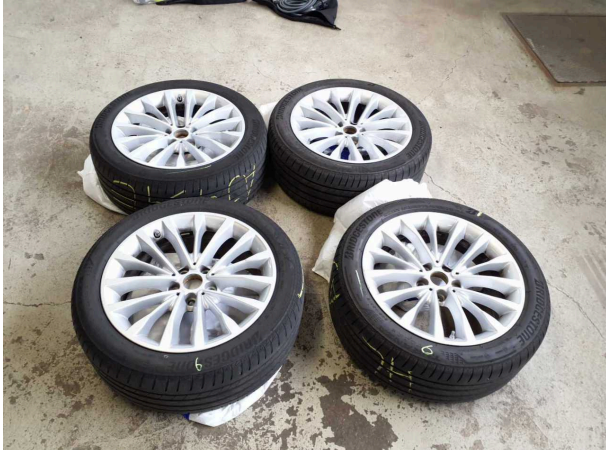
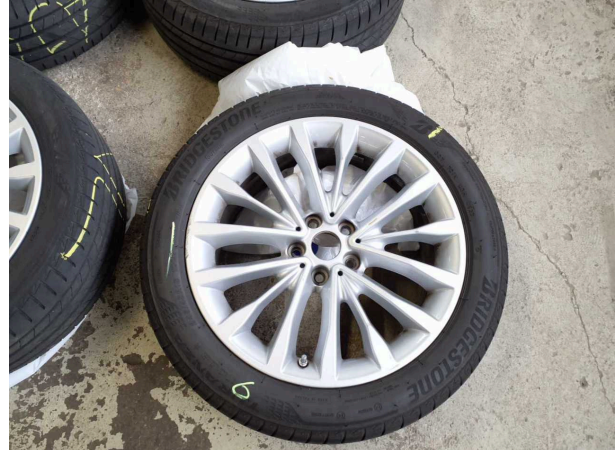
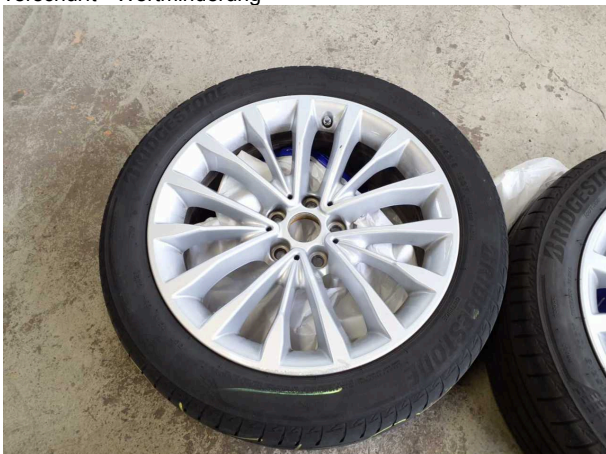
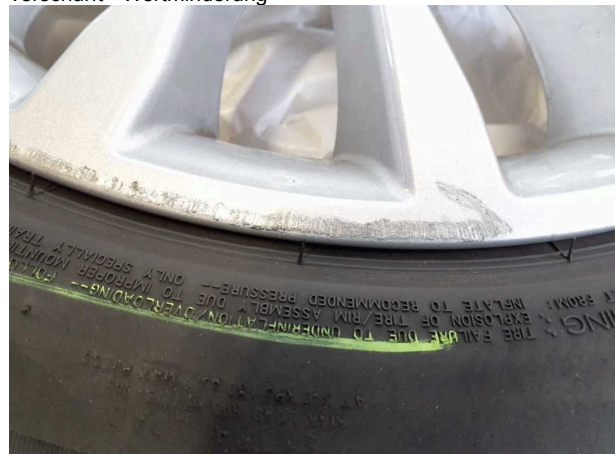
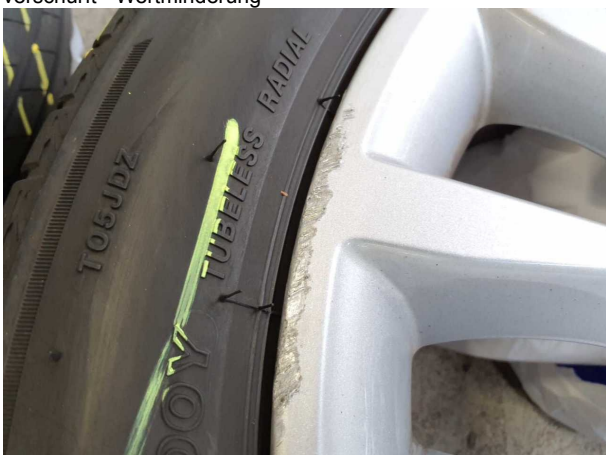
Beschädigung #8: 2.Radsatz: 2 Leichtmetallfelgen - verkratzt / verschürft - Wertminderung

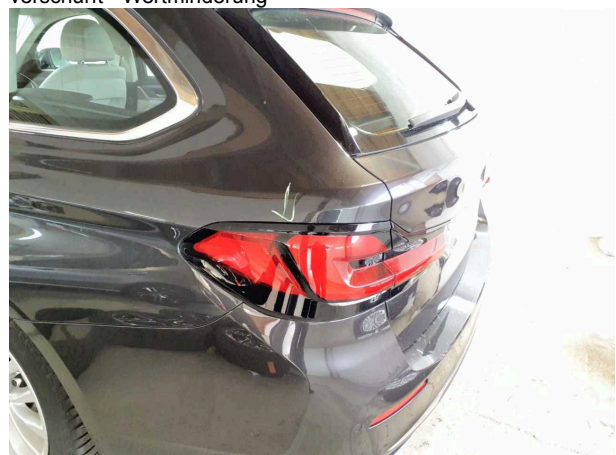
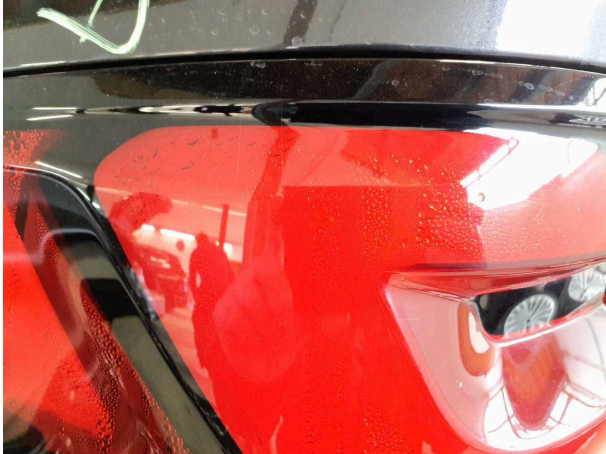
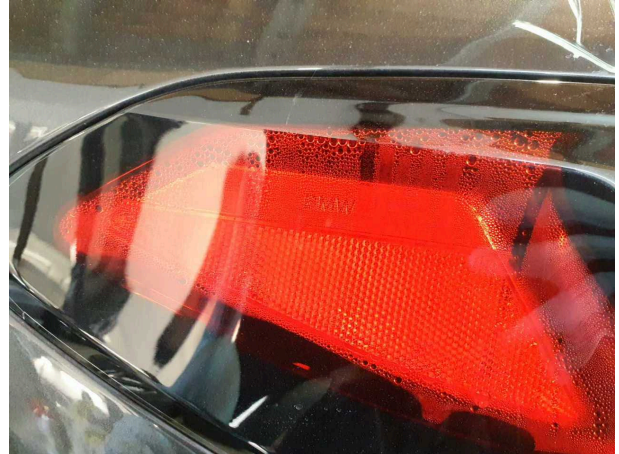
Beschädigung #9: Heckleuchte: Heckleuchte (LED) links (Undicht) - erneuern

Beschädigung #9: Heckleuchte: Heckleuchte (LED) links (Undic...
- erneuern

Beschädigung #9: Heckleuchte: Heckleuchte (LED) links
(Undicht) - erneuern

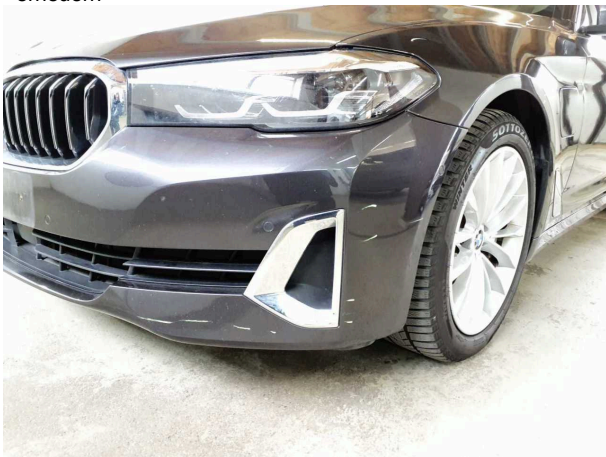
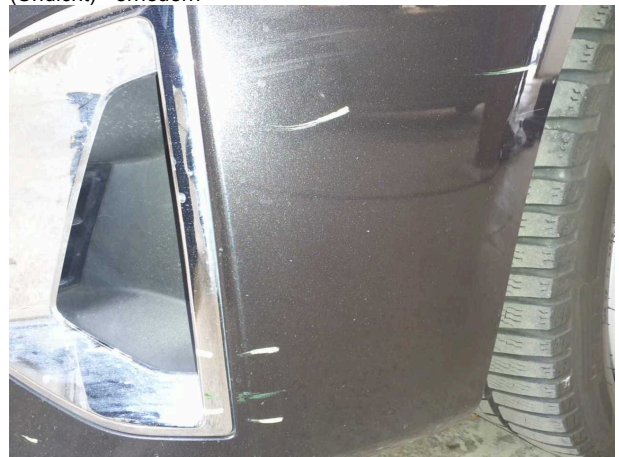
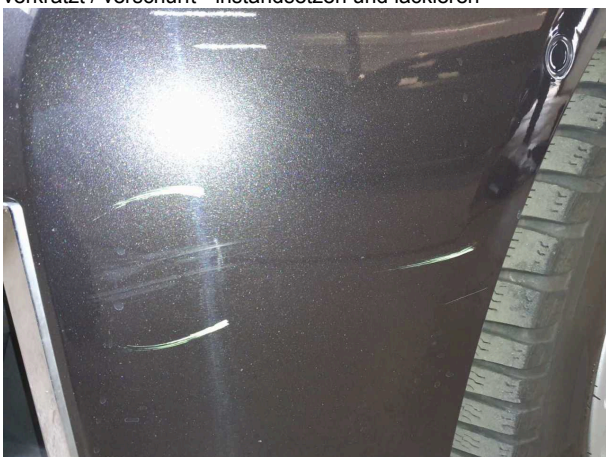
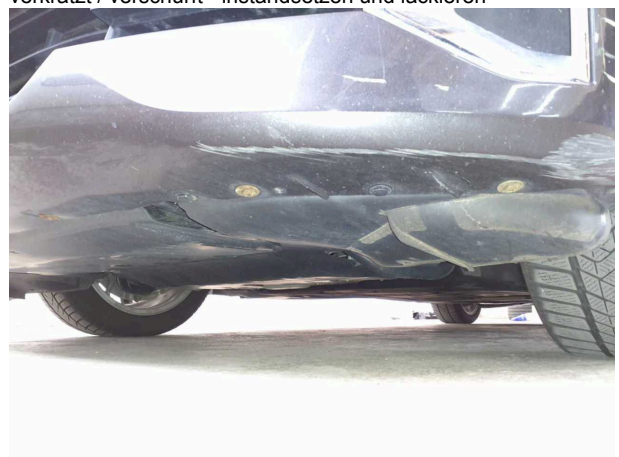
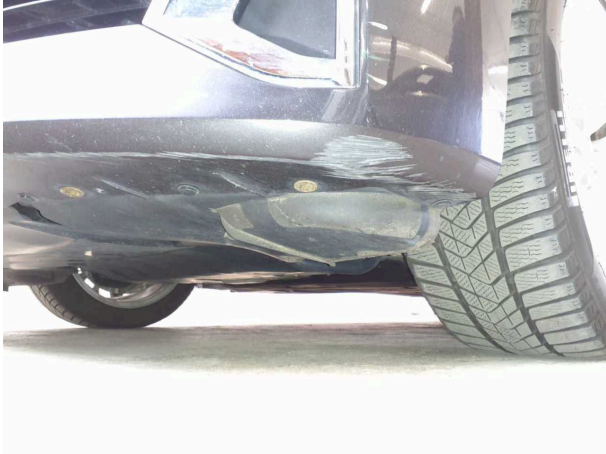
Beschädigung #10: Stossfänger vorn: Stossfänger vorn -
verkratzt / verschürft - instandsetzen und lackieren
