WBA11CG030CG90303

Zustandsbericht

Besichtigungsdatum: 14.03.2025
Protokollnummer: 39023121

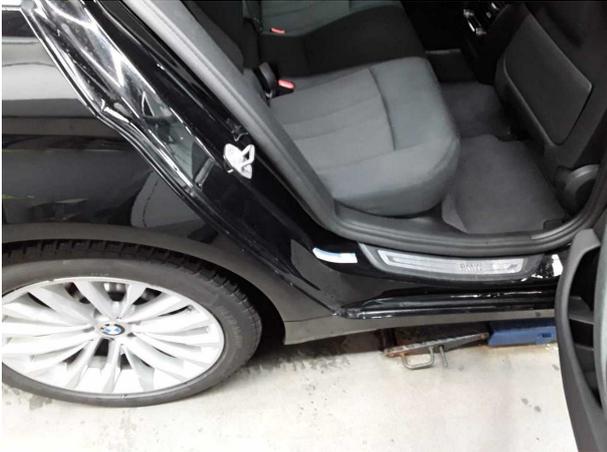
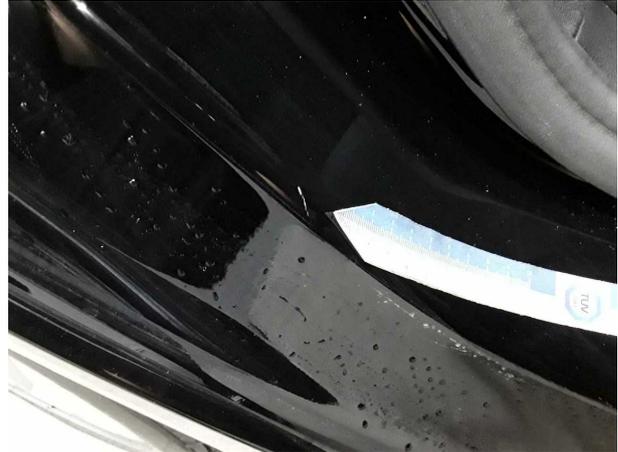
Beschädigung #4: Seitenwand rechts: Einstieg - Kratzer - auslegen / polieren

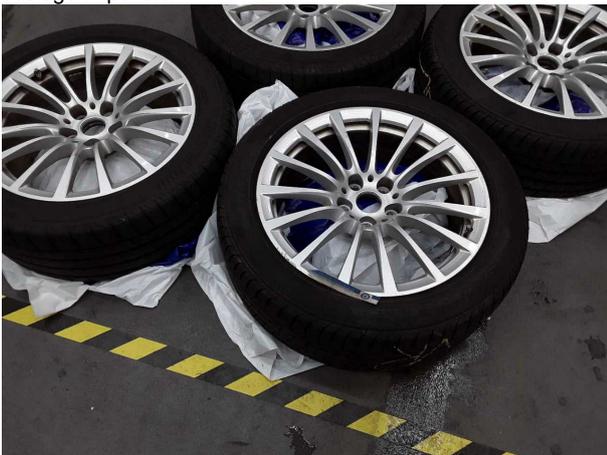
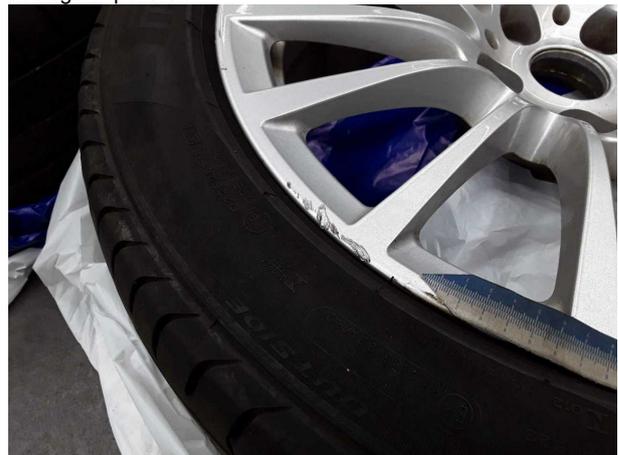
Beschädigung #5: 2.Radsatz: 1 Leichtmetallfelge - verkratzt / verschürft - Smart Repair

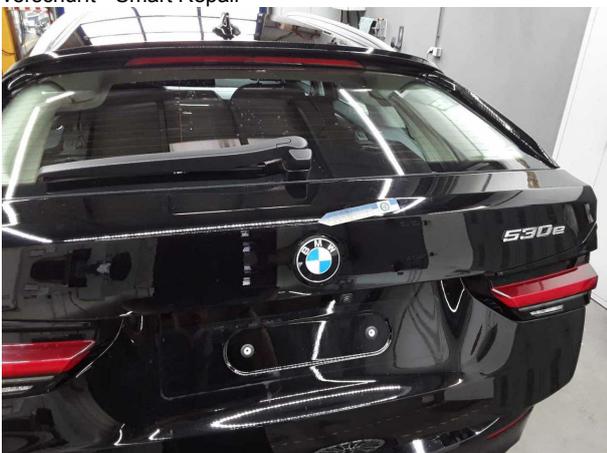
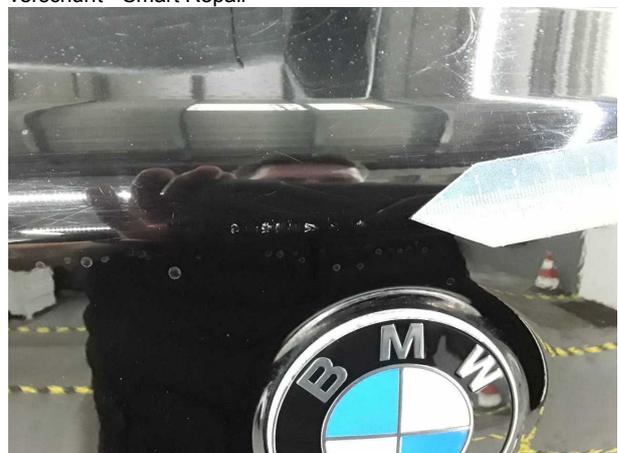
Beschädigung #6: Heckklappe/-tür: Heckklappe - verkratzt / verschürft - Smart Repair

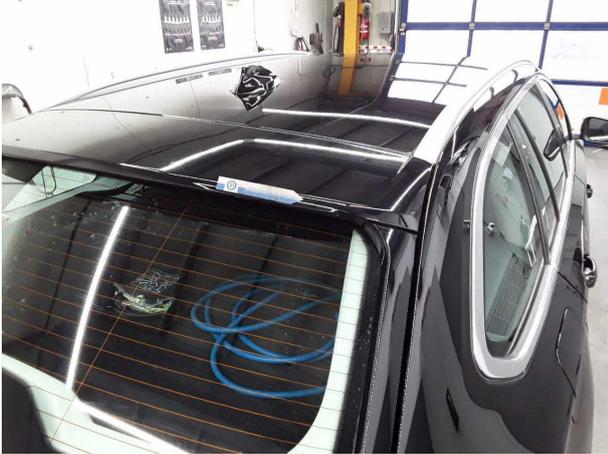
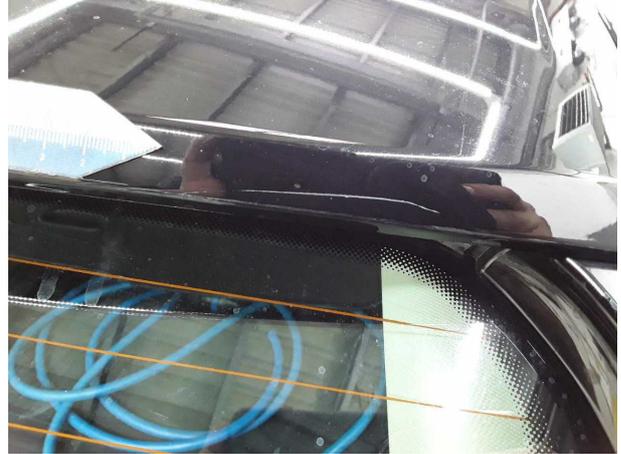
Beschädigung #7: Heckklappe/-tür: Heckspoiler - verkratzt / verschürft - Smart Repair

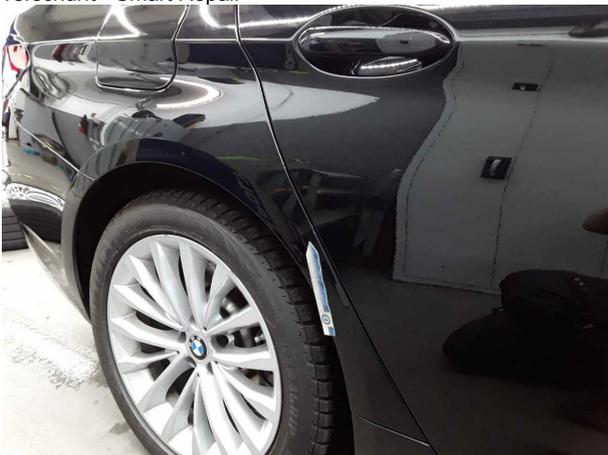
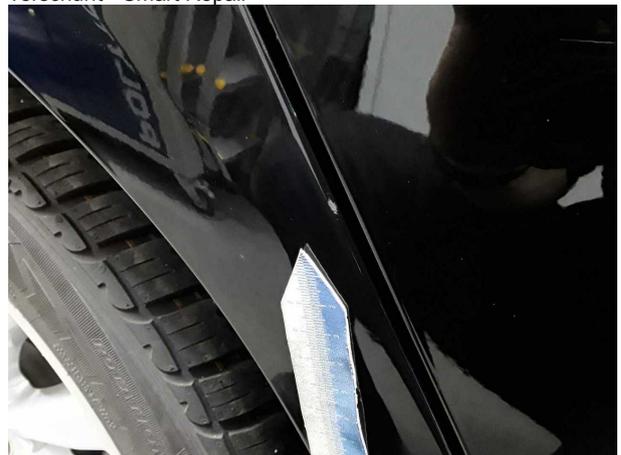
Beschädigung #8: Seitenwand rechts: Seitenwand - Kratzer - Smart Repair

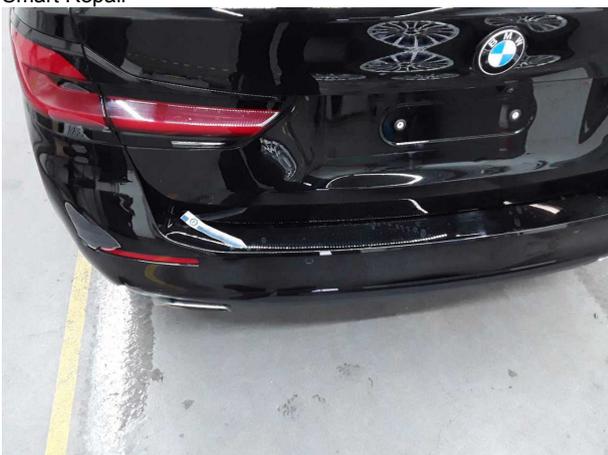
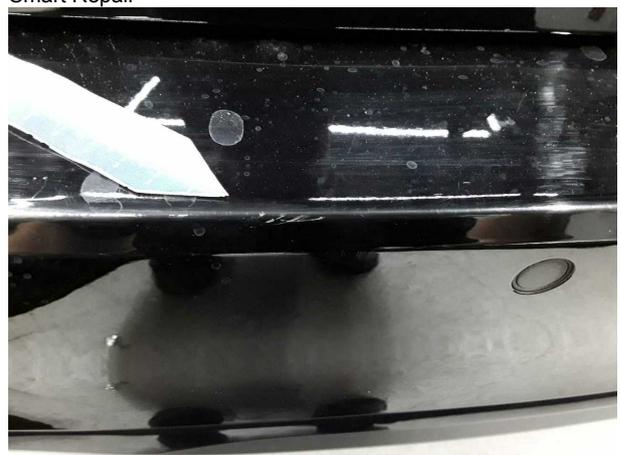
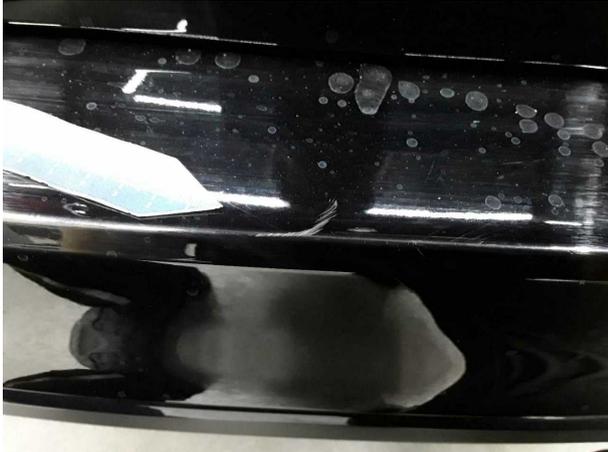
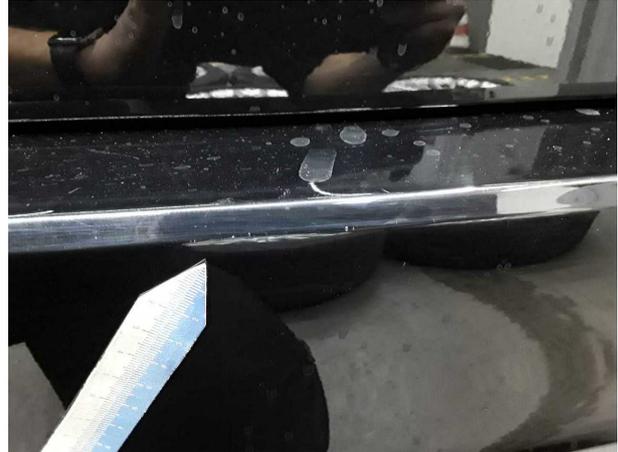
Beschädigung #9: Stossfänger hinten: Stossfänger hinten - verkratzt / verschürft - Smart Repair

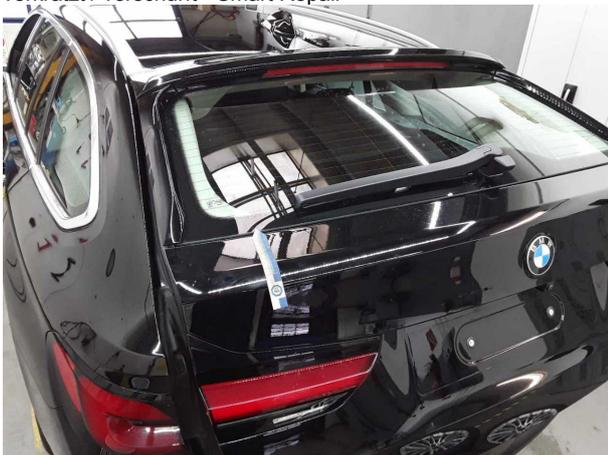
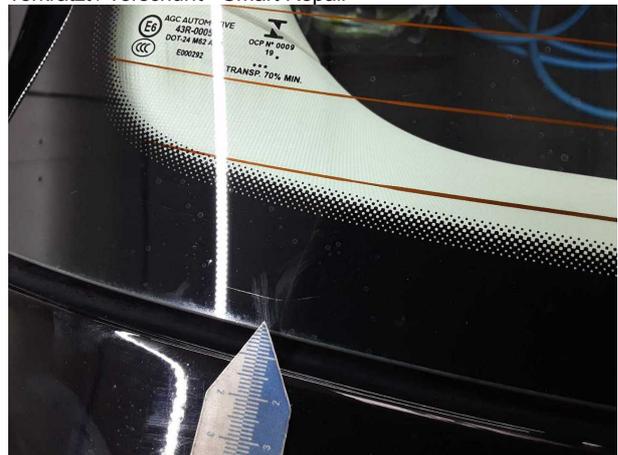
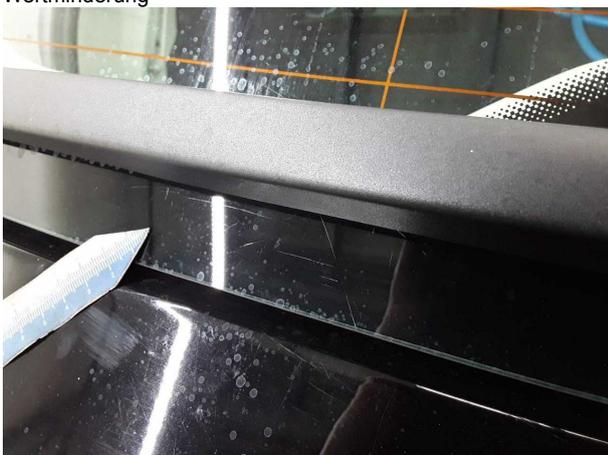
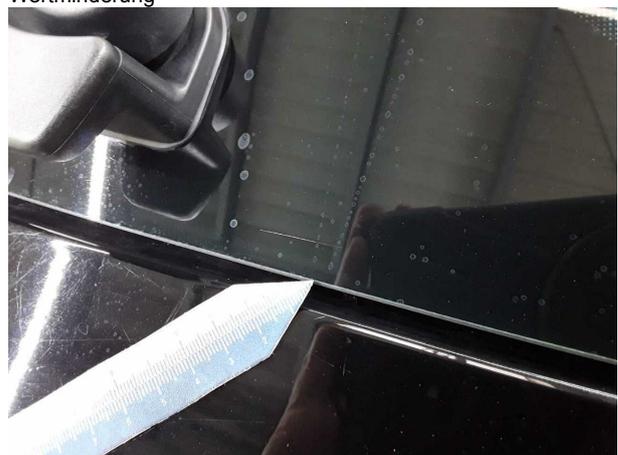
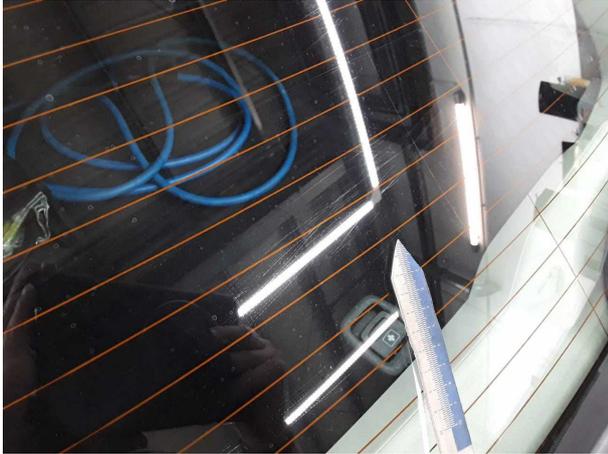
Beschädigung #10: Verglasung: Heckscheibe - Kratzer - Wertminderung

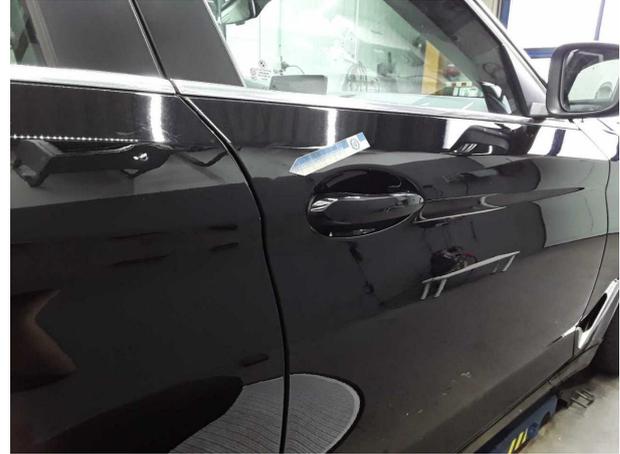
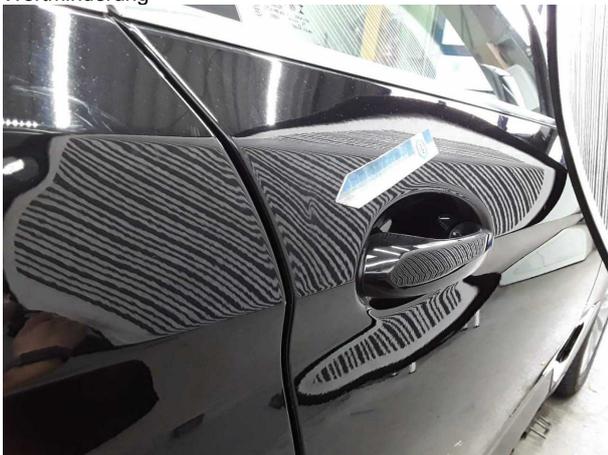
Beschädigung #11: Tür vorn rechts: Tür - Delle(n) - sanft instandsetzen

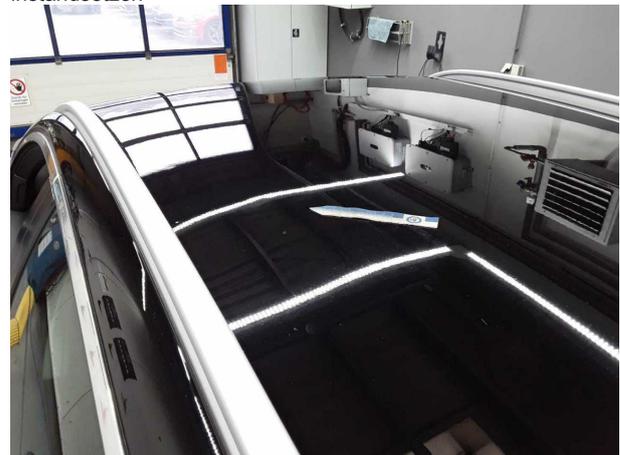
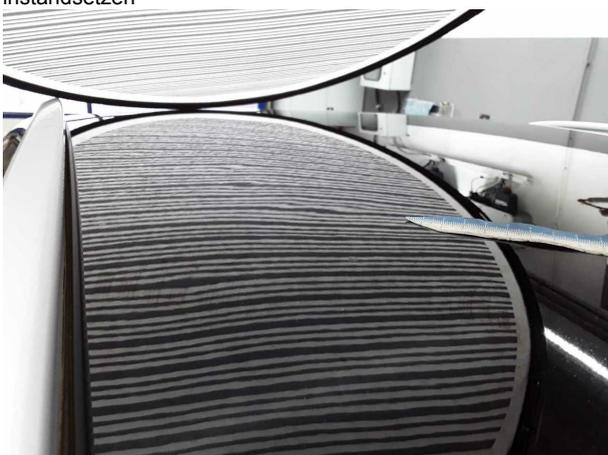
Beschädigung #12: Fahrzeugdach: Dach (6-8 Dellen) - Delle(n) - sanft instandsetzen

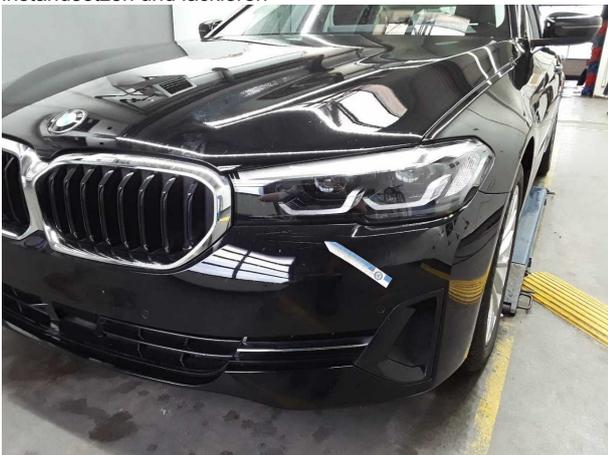
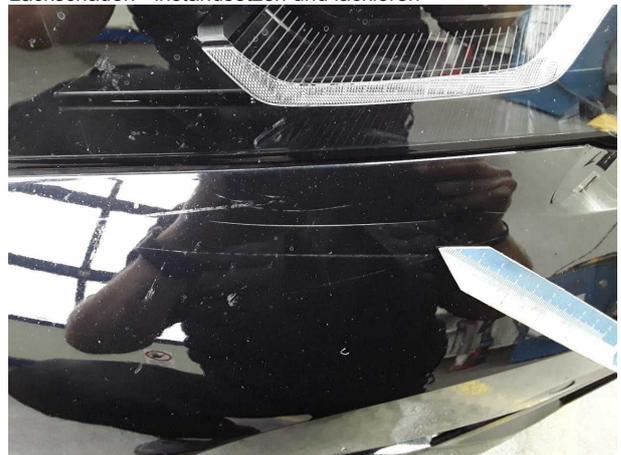
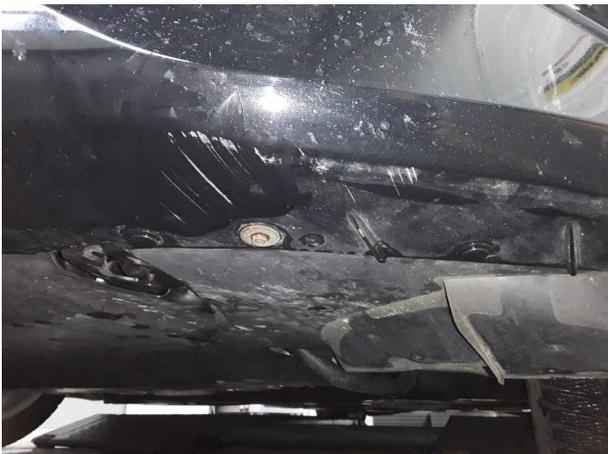
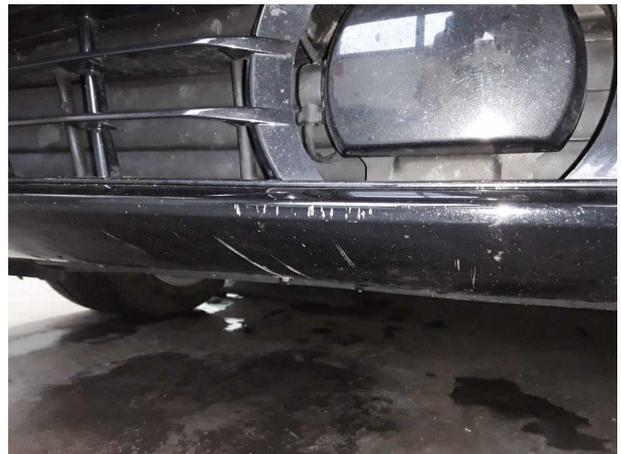
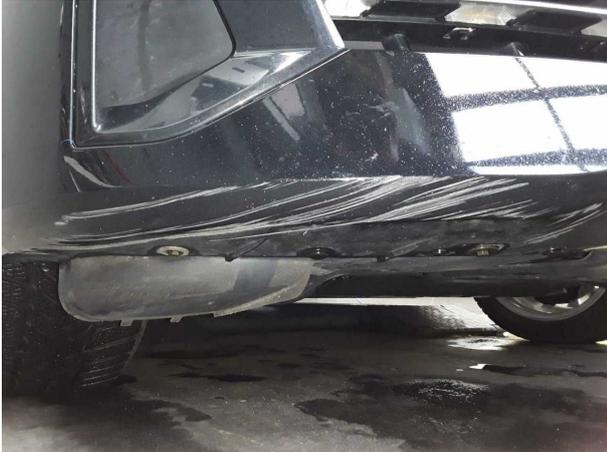
14	Stoßfänger vorn	Stoßfänger vorn - verkratzt / verschürft - lackieren

Beschädigung #14: Stossfänger vorn: Stossfänger vorn - verkratzt / verschürft - lackieren

Beschädigung #14: Stossfänger vorn: Stossfänger vorn -
verkratzt / verschürft - lackieren
