**WBA11AH080CG56344**

## Zustandsbericht

**TÜV SÜD Auto Plus GmbH**  
Gutenbergstr. 13  
70771 Leinfelden-Echterdingen

Besichtigungsdatum: 10.03.2025  
**Protokollnummer: 38775813**  
Anlieferungsdatum: 10.03.2025

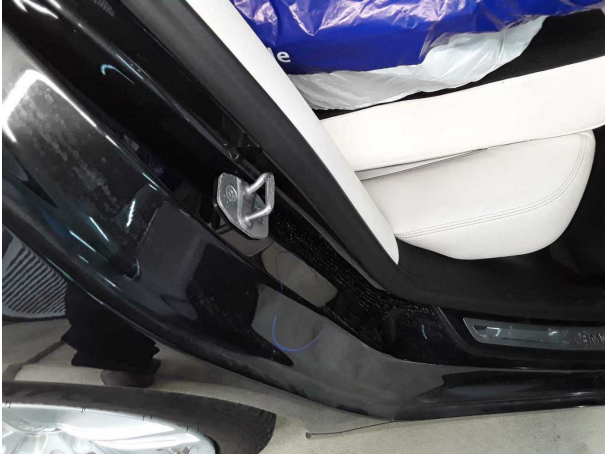
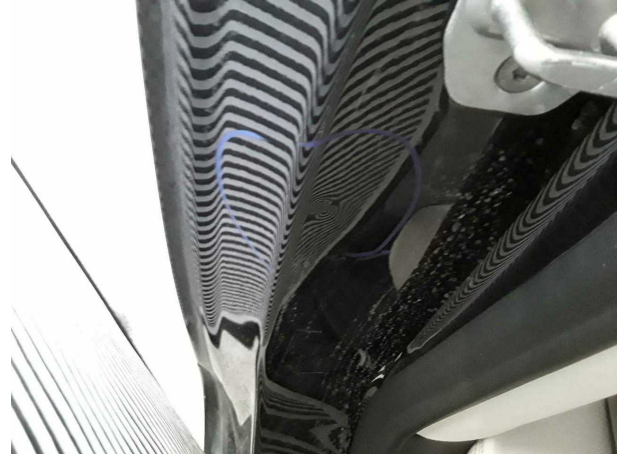
Nr.	Bauteilgruppe	Beschreibung
1	Seitenwand rechts	Einstieg - Delle(n) - sanft instandsetzen
2	2.Radsatz	1 Leichtmetallfelge - verkratzt / verschürft - Wertminderung

**Beschädigung #1:** Seitenwand rechts: Einstieg - Delle(n) - sanft instandsetzen

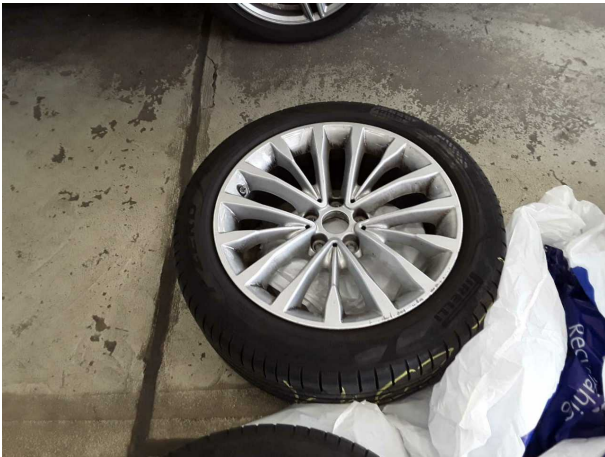
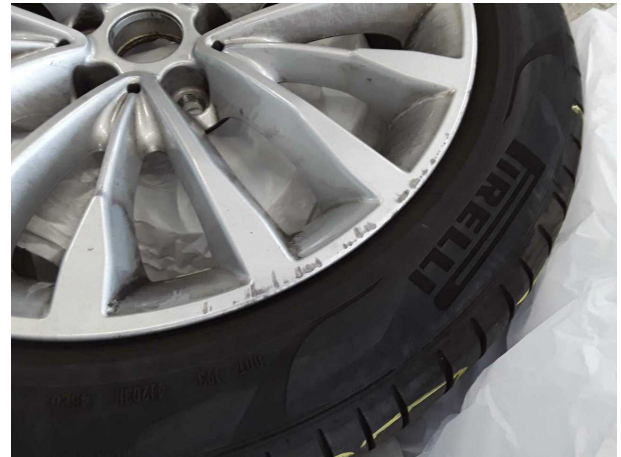
**Beschädigung #2:** 2.Radsatz: 1 Leichtmetallfelge - verkratzt / verschürft - Wertminderung
