Halter		Besichtigungszustand	bedingt: Licht/Nässe/Schmutz
Kennzeichen		Laufleistung (abgelesen)	37.835 km
Hersteller	BMW	Restlauf bis Service	6 Monat(e)
Typ/Modell	i4 eDrive35	HU (Abgelesen aus ZBI)	10/2026
Fahrgestellnummer	WBY41AW040FR75740	Leistung / Hubraum	80 kW
Erstzulassung	05.10.2023	Polster/Farbe	/
Letzte Wartung		Lackierung	
Kraftstoffart	Elektro	Getriebe	Automatik

Zustandsbericht

Besichtigungsdatum: 13.03.2025
Protokollnummer: 38837588
Anlieferungsdatum: 13.03.2025

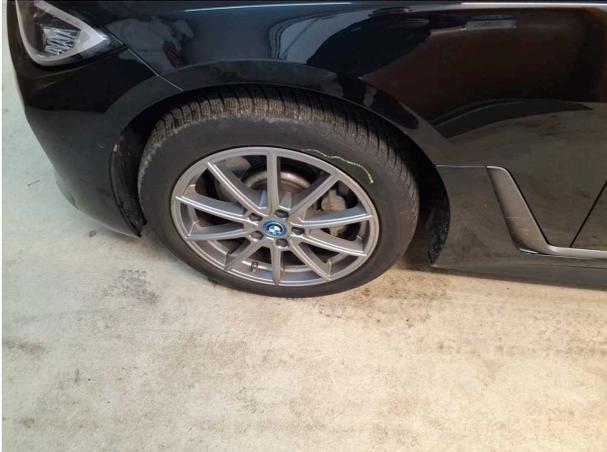
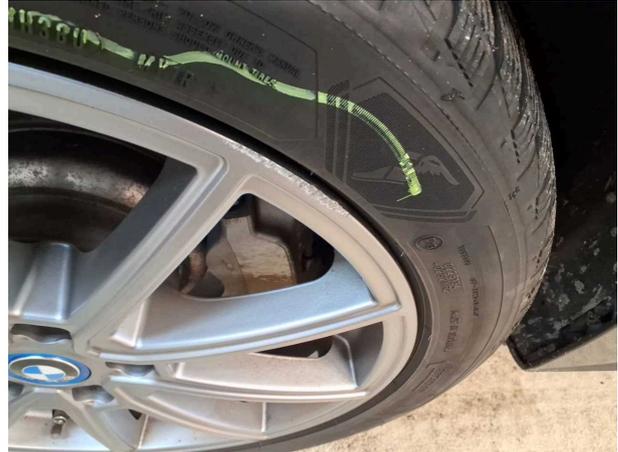
Beschädigung #1: Rad/Reifen: Leichtmetallfelge vorn links - verkratzt / verschürft - kein Abzug

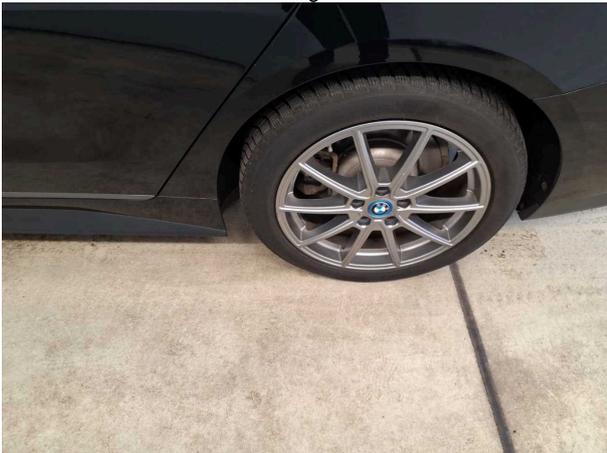
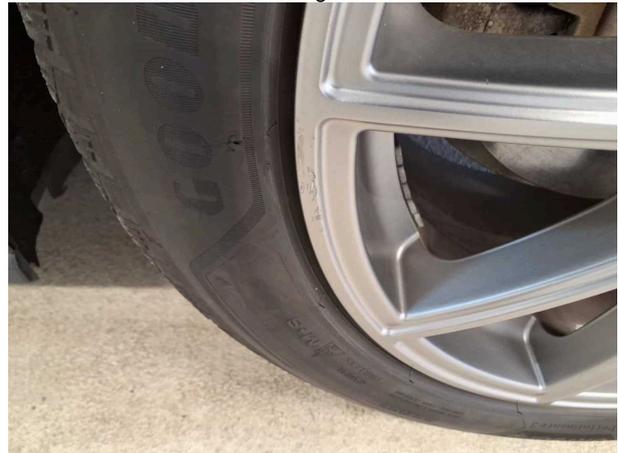
Beschädigung #2: Rad/Reifen: Leichtmetallfelge hinten links - verkratzt / verschürft - kein Abzug

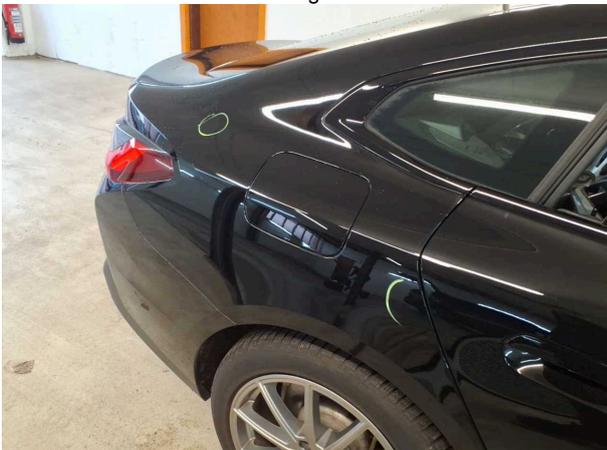
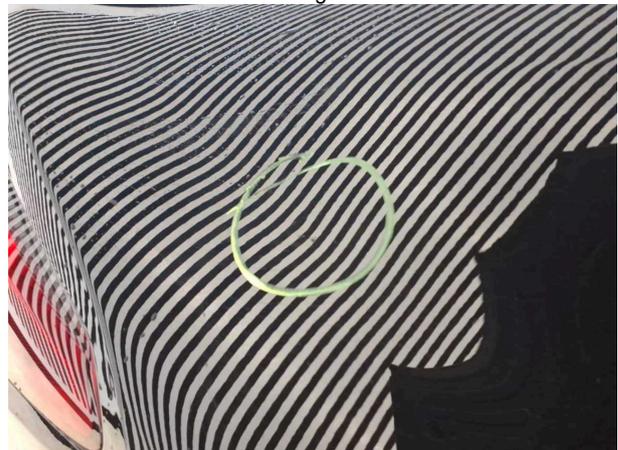
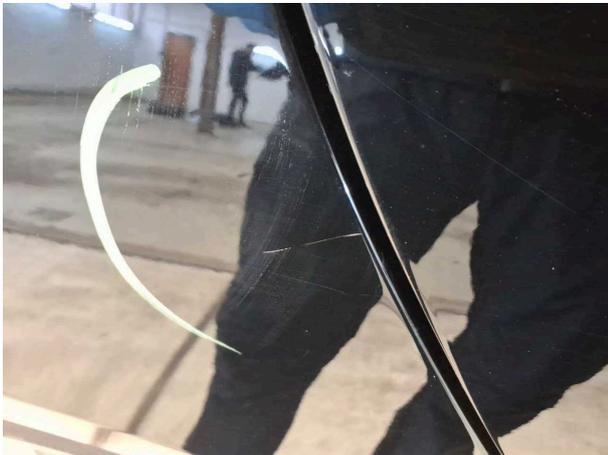
Beschädigung #3: Seitenwand rechts: Seitenwand - Delle / Lackschaden - Smart Repair

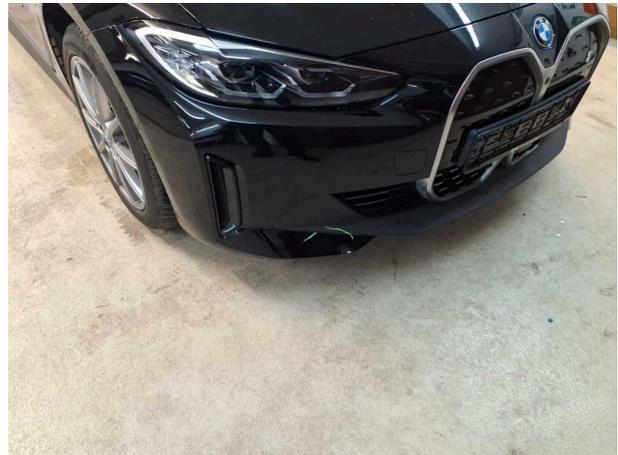
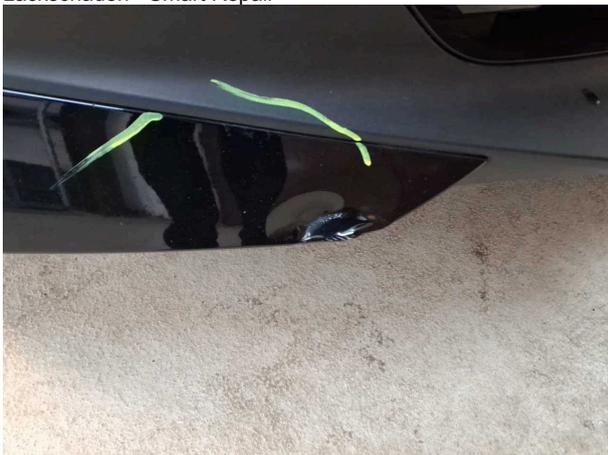
Beschädigung #4: Stossfänger vorn: Stossfänger vorn - verformt - erneuern
