Halter		Besichtigungszustand	bedingt: Licht/Nässe/Schmutz
Kennzeichen		Laufleistung (abgelesen)	71.167 km
Hersteller	BMW	Restlauf bis Service	26.000 km
Typ/Modell	330e	HU (Bericht lag vor)	03/2026
Fahrgestellnummer	WBA6N31000FK91315	Leistung / Hubraum	135 kW / 1.998 ccm
Erstzulassung	26.02.2021	Polster/Farbe	/
Letzte Wartung	07/2024, 63.302 km	Lackierung	
Kraftstoffart	Hybr.B/E ext.aufll	Getriebe	Automatik

Zustandsbericht

Besichtigungsdatum: 12.03.2025
Protokollnummer: 38796763
Anlieferungsdatum: 12.03.2025

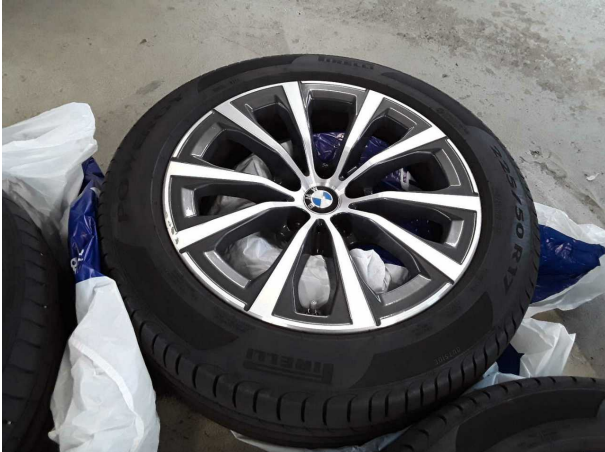
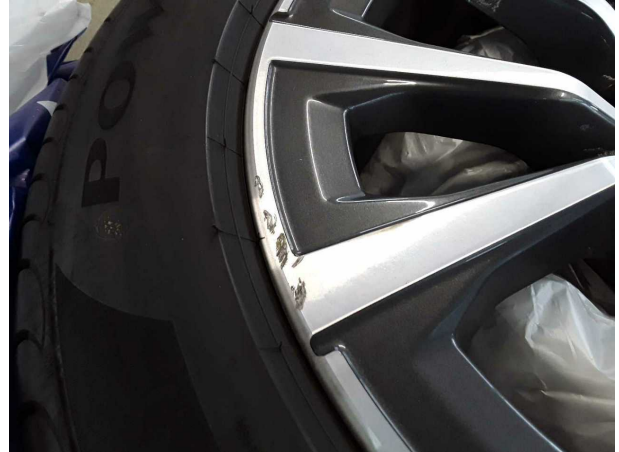
Beschädigung #1: 2.Radsatz: 1 Leichtmetallfelge - verkratzt / verschürft - Wertminderung

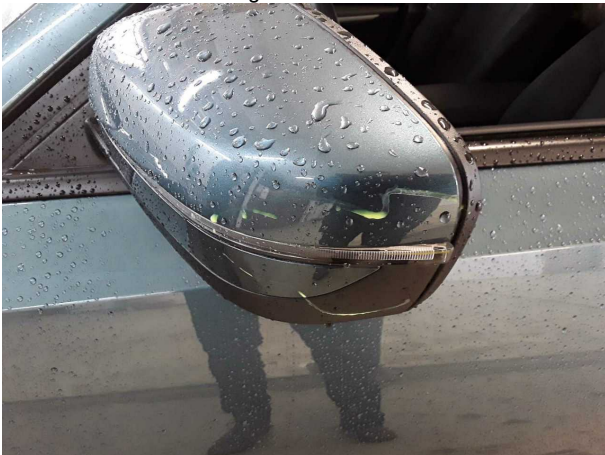
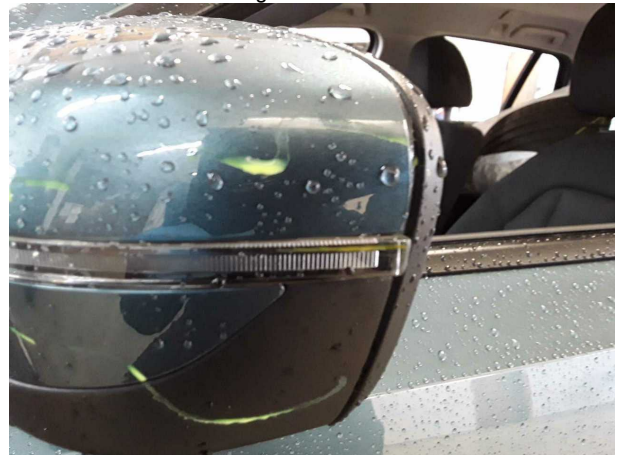
Beschädigung #2: Blinkleuchte: Spiegel links - verkratzt / verschürft - erneuern

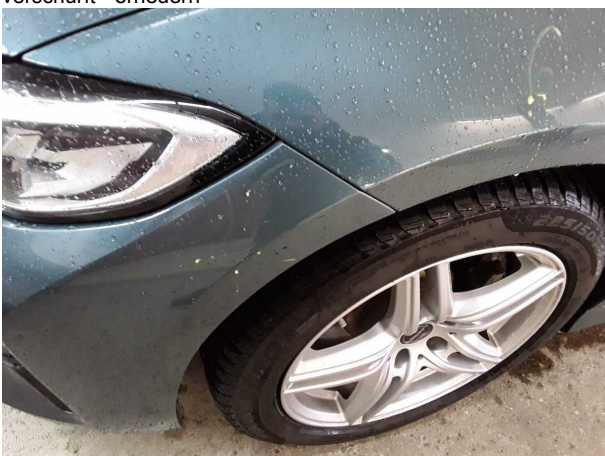
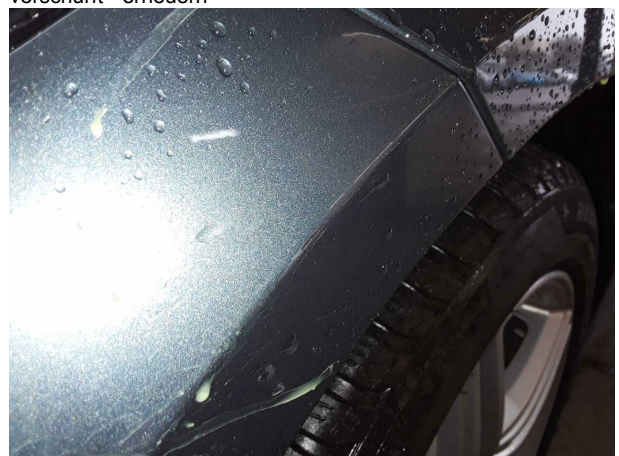
Beschädigung #3: Stossfänger vorn: Stossfänger vorn - verkratzt / verschürft - Smart Repair

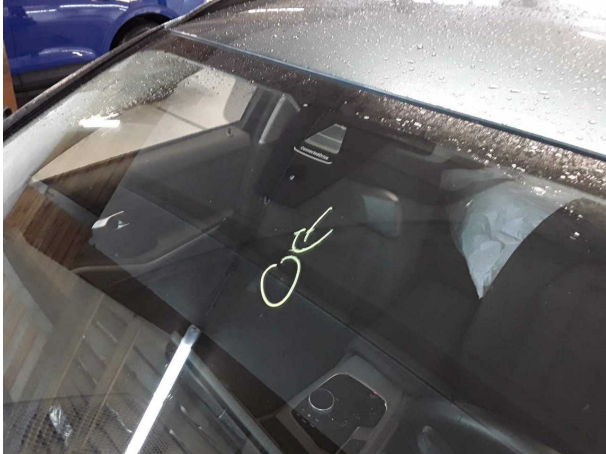
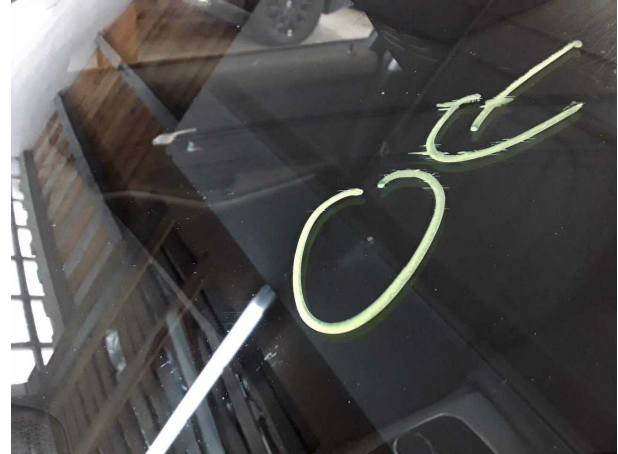
Beschädigung #4: Verglasung: Frontscheibe (Rissbildung) - Steinschlag - erneuern

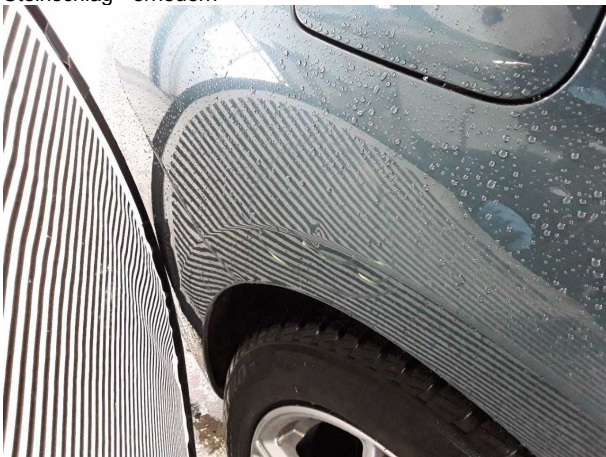
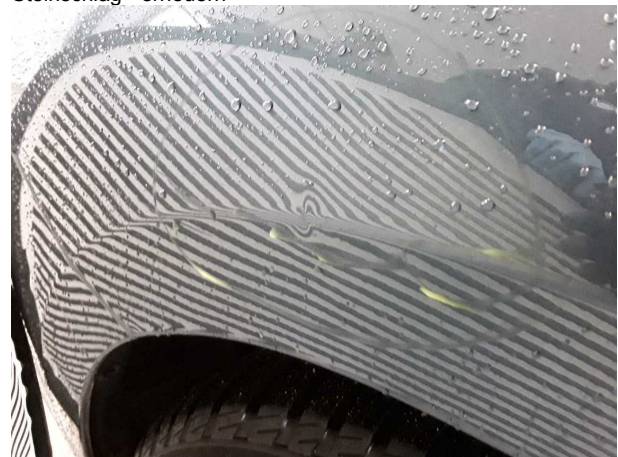
Beschädigung #5: Seitenwand rechts: Seitenwand - Delle(n) - instandsetzen und lackieren

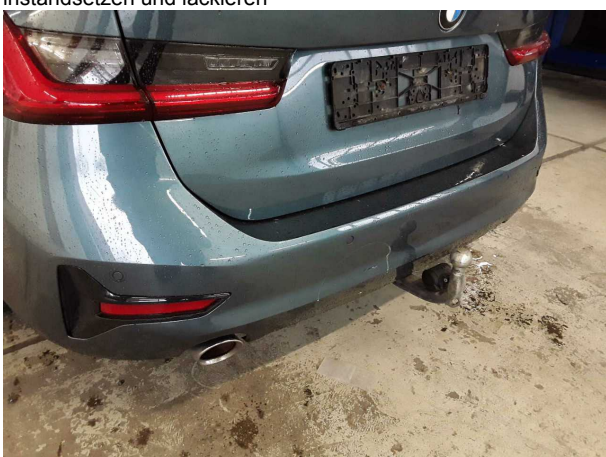
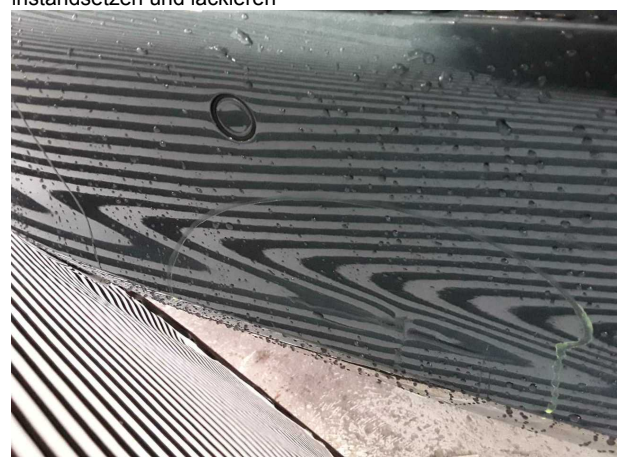
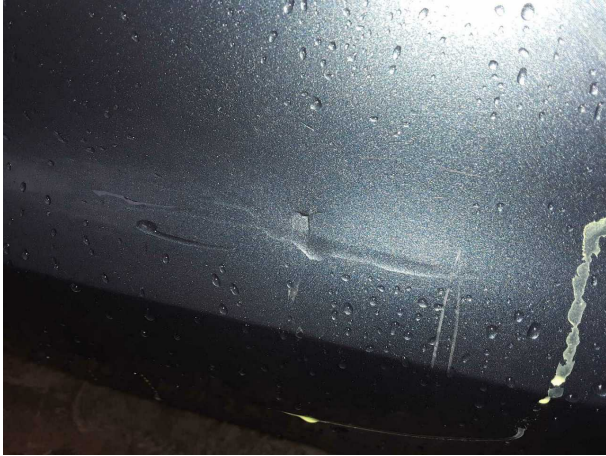
Beschädigung #6: Stossfänger hinten: Stossfänger hinten - verformt - erneuern

Beschädigung #6: Stossfänger hinten: Stossfänger hinten -
verformt - erneuern
