**WBY71EG0405Z00917**

## Zustandsbericht

Besichtigungsdatum: 18.03.2025  
**Protokollnummer: 38930108**

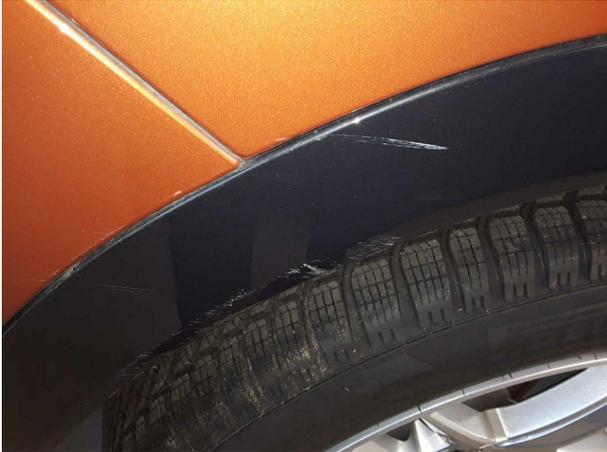
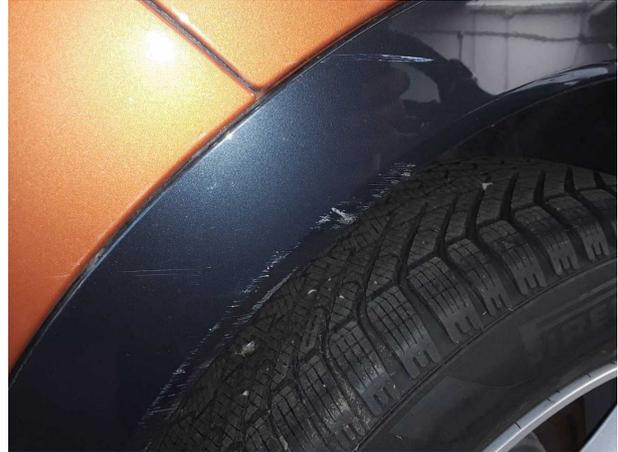
**Beschädigung #2:** Seitenwand rechts: Radlauf - Kratzer - Smart Repair

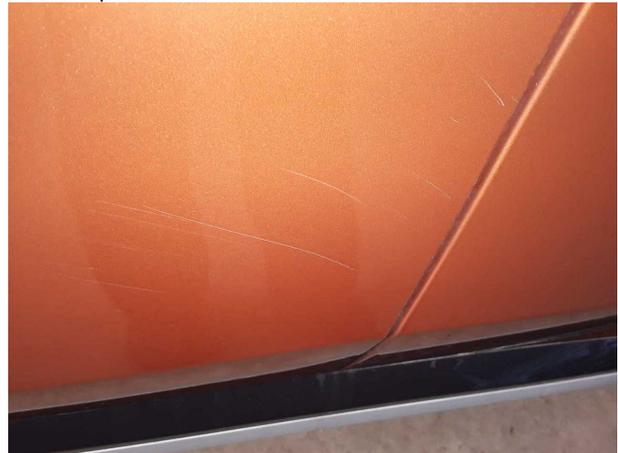
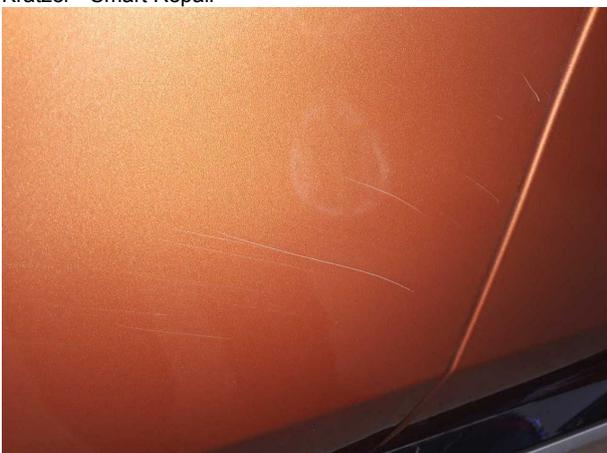
**Beschädigung #4:** Tür vorn links: Tür - Kratzer - Smart Repair

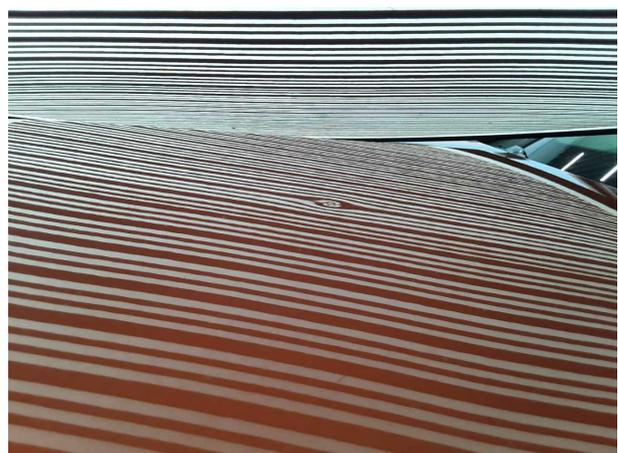
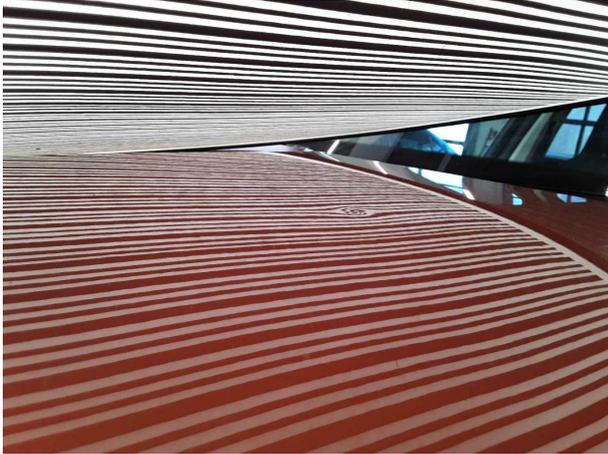
**Beschädigung #6:** Motorhaube: Motorhaube - Delle(n) - instandsetzen und lackieren

**Beschädigung #6:** Motorhaube: Motorhaube - Delle(n) -  
instandsetzen und lackieren
