Wertgutachten für Allane SE

Fahrzeughalter	Allane SE
Ihr Auftrag vom	19.02.2025 durch Allane SE
Besichtigungsort	66802 Überherrn, Langwies 101
Besichtigungsdatum	25.02.2025
Referenznummern	0030897395 - 0021612084

Kennzeichen	FR-CT 188	Fzg.-Ident.-Nummer	WBA7L110507N22119
Fabrikat	BMW	1. Zulassung	10.10.2023
Typ	M135i xDrive	Fahrzeugart	PKW
Getriebe / Gänge	Automatik / 8	Farbe	Alpinweiß - Uni
Laufleistung abgelesen	17.902 km	Sitzplätze	5
Achsen / angetrieben	2 / 2	Aufbau	Schräghecklimousine, 5 Tüer
Anzahl Besitzer	keine Angabe	nächste HU	keine Angabe
Motorart	Reihenmotor / Benzin	Hubraum / Nennleistung	1.998 ccm / 225 KW

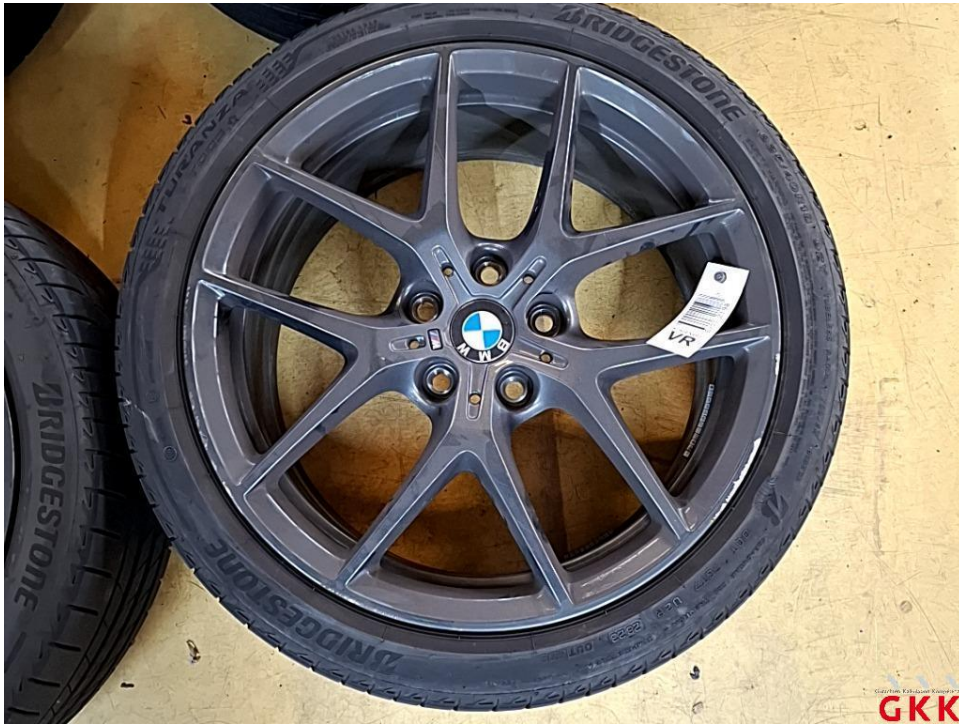
Bild 13. LM-Rad, 1 x beiliegend, beschädigt, Smartrepair

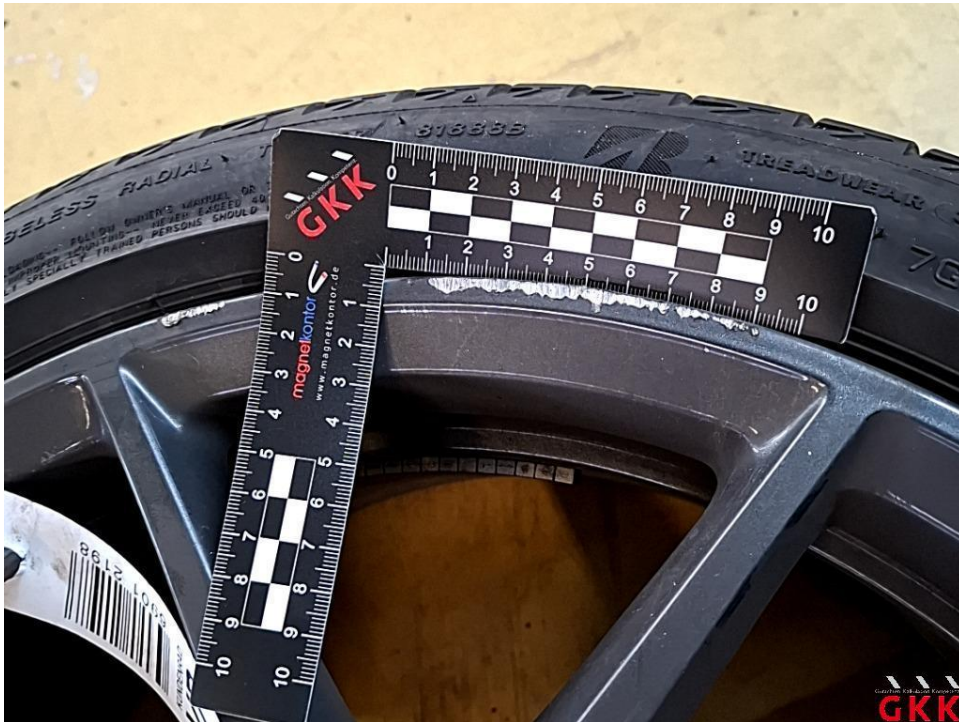
Bild 14. LM-Rad, 1 x beiliegend, beschädigt, Smartrepair

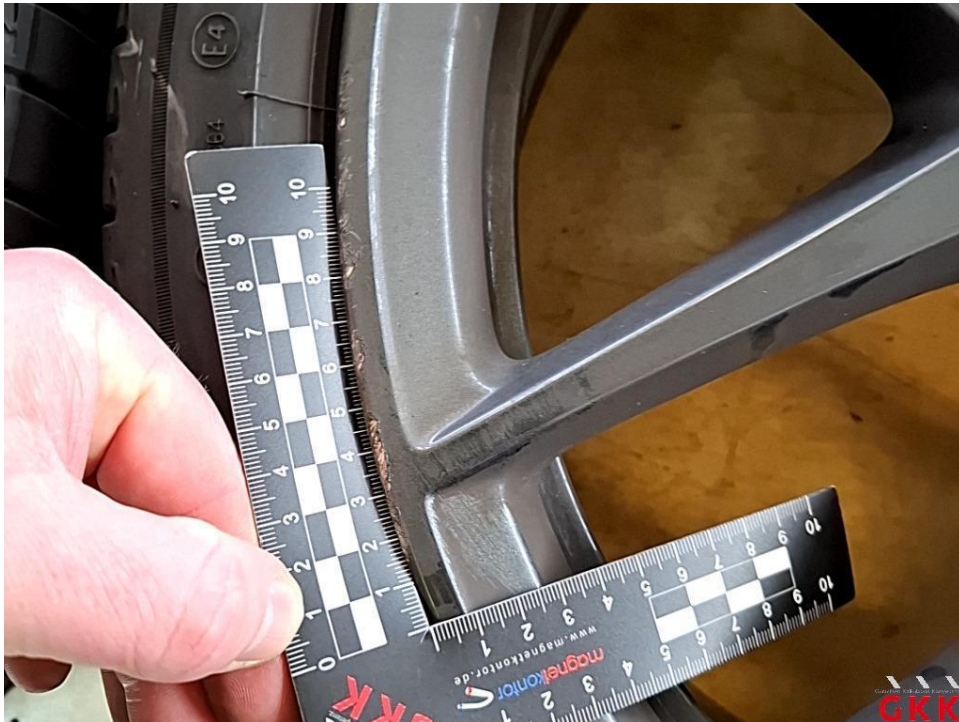
Bild 15. LM-Rad, 1 x beiliegend, beschädigt, Smartrepair

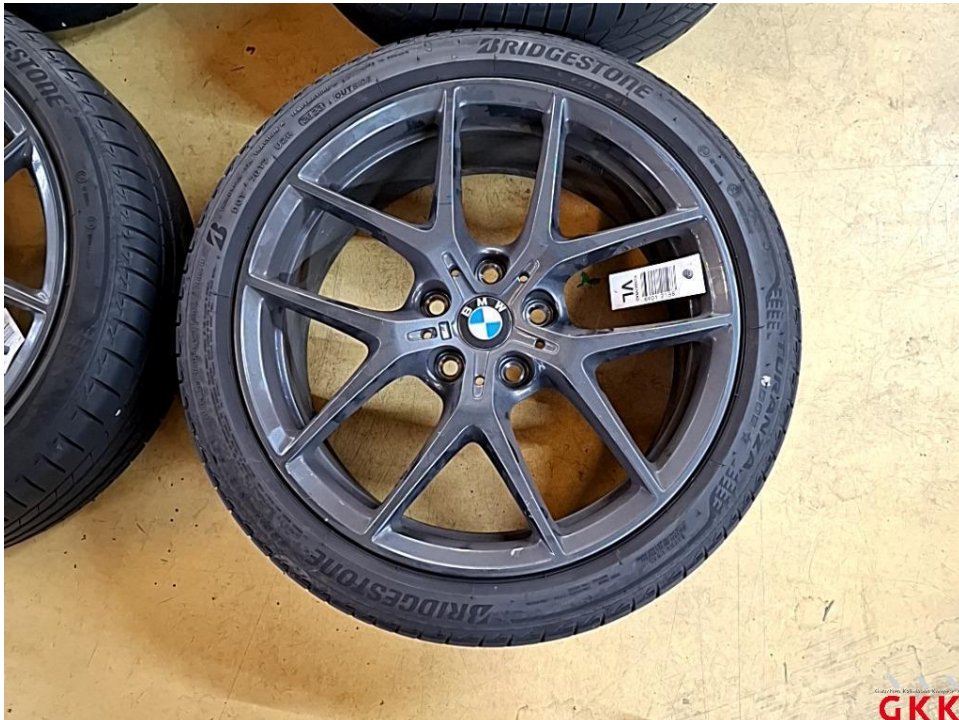
Bild 16. LM-Rad, 1 x beiliegend, verkratzt, Smartrepair

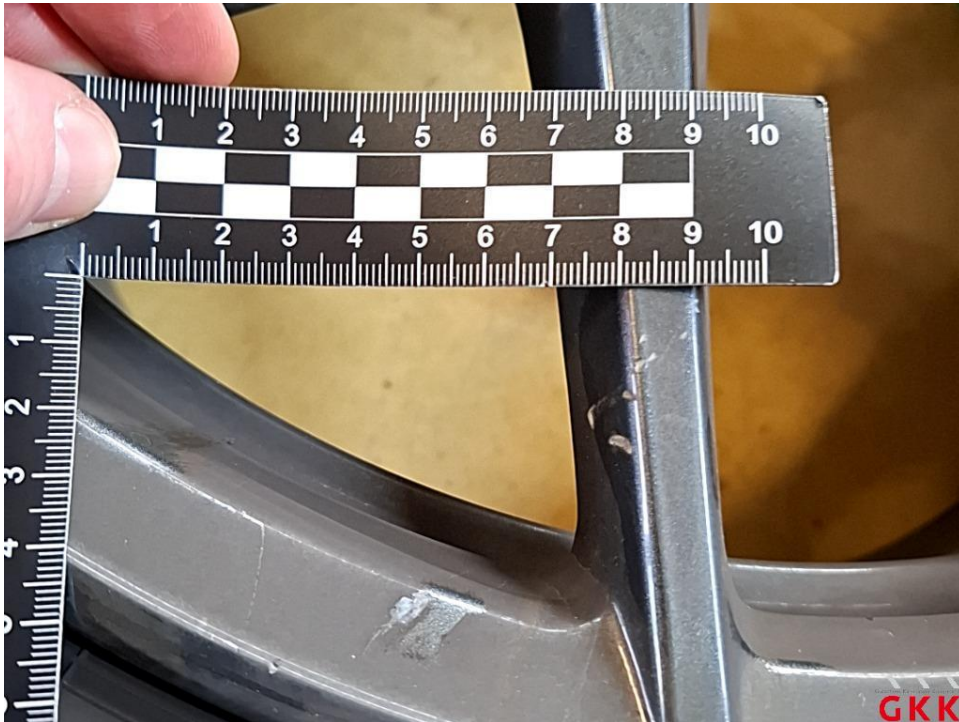
Bild 17. LM-Rad, 1 x beiliegend, verkratzt, Smartrepair

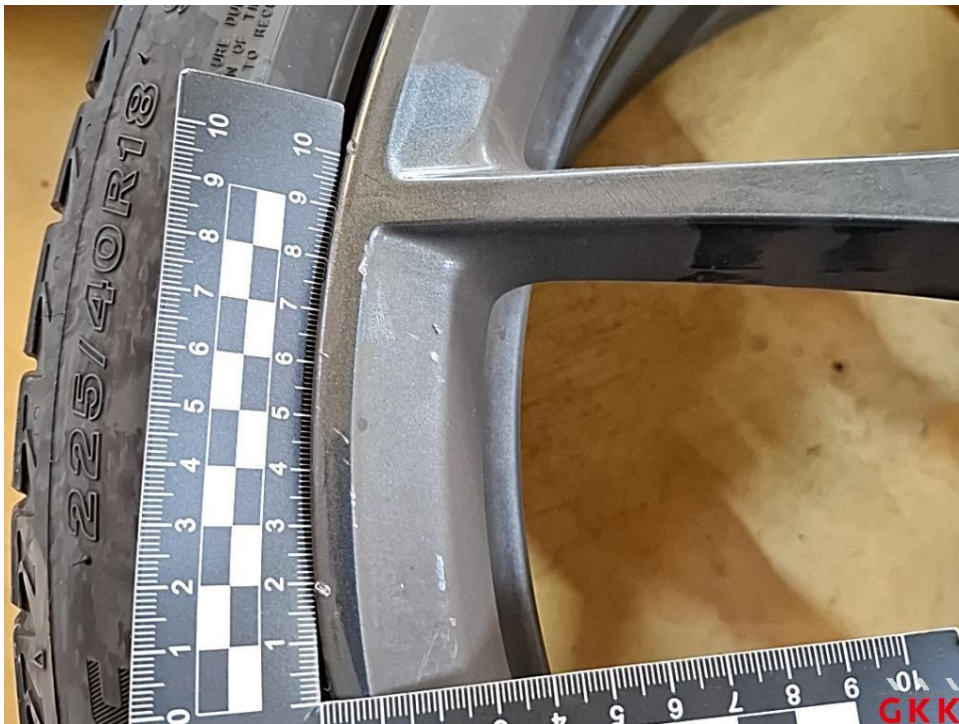
Bild 18. LM-Rad, 1 x beiliegend, verkratzt, Smartrepair

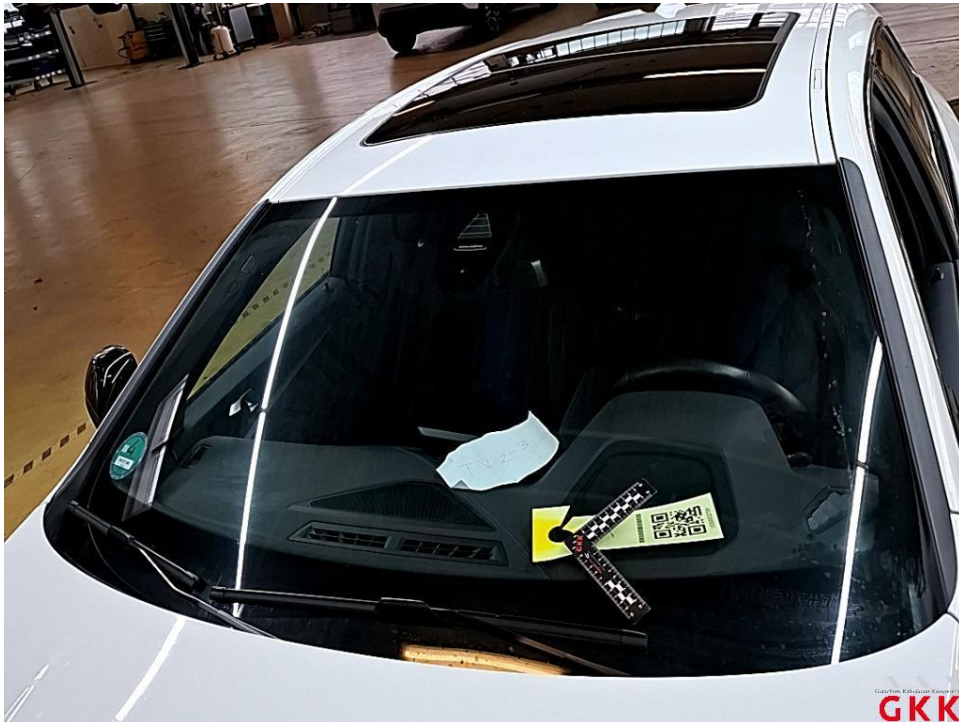
Zustand / Beschädigungen		
Front (Angaben ohne MwSt.)	Reparaturkosten	ÜDV
Frontscheibe mit Regensensor, Frontkamera und Head-up-Display, Steinschlag im Sichtfeld, ersetzen (Bild 19, Bild 20, Bild 21)	1009,66 €	1009,66 €
Seite links (Angaben ohne MwSt.)	Reparaturkosten	ÜDV
Tür vorne links Einstiegsleiste, verkratzt, Gebrauchsspur	0,00 €	0,00 €
Seite rechts (Angaben ohne MwSt.)	Reparaturkosten	ÜDV
Tür vorne rechts Einstiegsleiste, verkratzt, Gebrauchsspur	0,00 €	0,00 €
Reifen, Felgen, Radkappen (Angaben ohne MwSt.)	Reparaturkosten	ÜDV
LM-Rad 1 x beiliegend, verkratzt, Smartrepair (Bild 16, Bild 17, Bild 18)	150,00 €	150,00 €
LM-Rad 1 x beiliegend, beschädigt, Smartrepair (Bild 13, Bild 14, Bild 15)	150,00 €	150,00 €
Sonstiges (Angaben ohne MwSt.)	Reparaturkosten	ÜDV
HU (Hauptunters.) Verbrennerfzg. (Allane), kein gültiger Nachweis vorhanden, durchführen	130,00 €	130,00 €

Bild 19. Frontscheibe, mit Regensensor, Frontkamera und Head-up-Display, Steinschlag im Sichtfeld, ersetzen

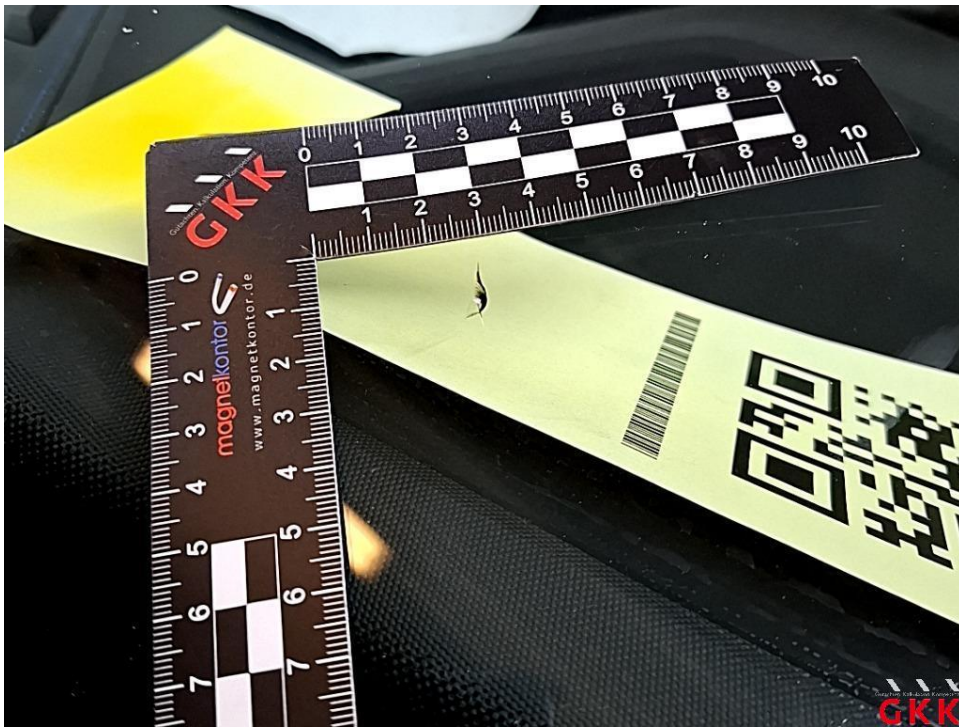
Bild 20. Frontscheibe, mit Regensensor, Frontkamera und Head-up-Display, Steinschlag im Sichtfeld, ersetzen

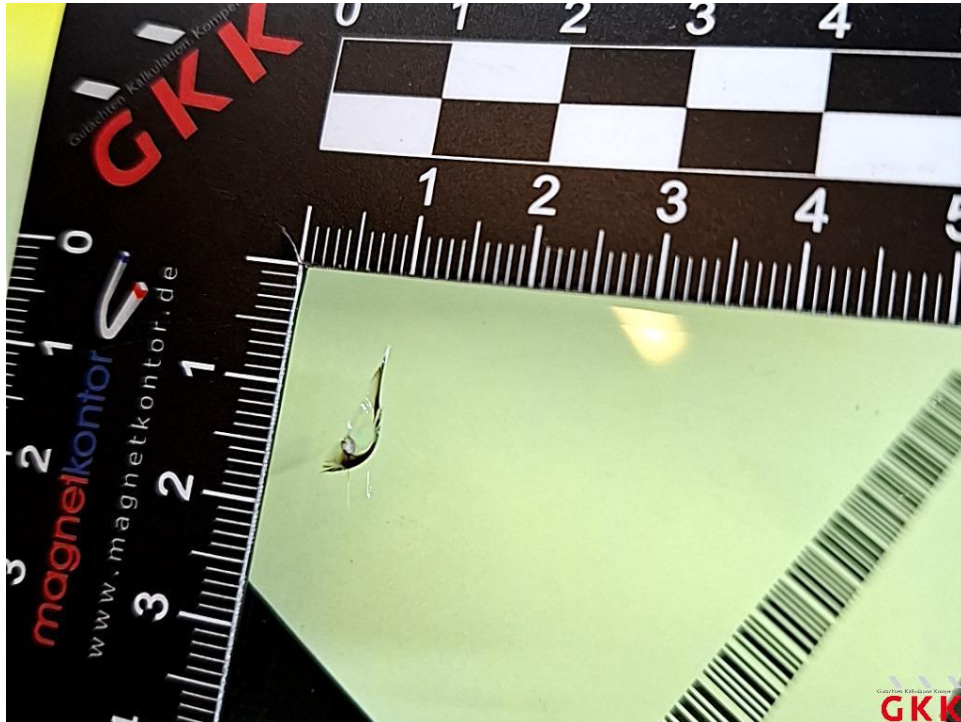
Bild 21. Frontscheibe, mit Regensensor, Frontkamera und Head-up-Display, Steinschlag im Sichtfeld, ersetzen
