Rapport d'expertise

| Objet | Wertgutachten |

| Constructeur | BMW |
| Modèle / Désignation à la vente | i4 eDrive35 |

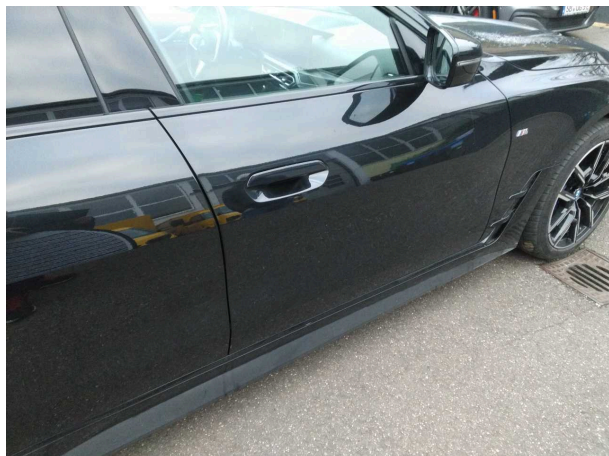
| N° | Groupe de pièces | Description |
|---|---|--|
| 1 | Porte AvD | Porte - bosse(s) - Réparation intelligente |

Dommage 1: Porte AvD: Porte - bosse(s) - Réparation intelligente

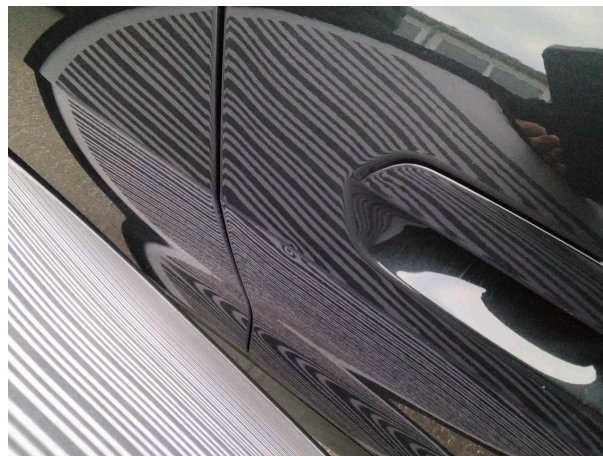
Dommage 1: Porte AvD: Porte - bosse(s) - Réparation intelligente
