Angaben zum Fahrzeug

Zustandsbericht

Besichtigungsdatum: 27.02.2025
Protokollnummer: 38630065
Anlieferungsdatum: 28.02.2025

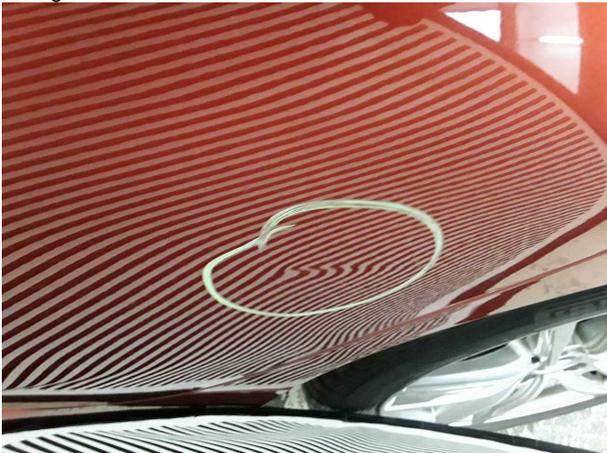
Beschädigung #2: Tür hinten links: Tür - Delle(n) - sanft instandsetzen

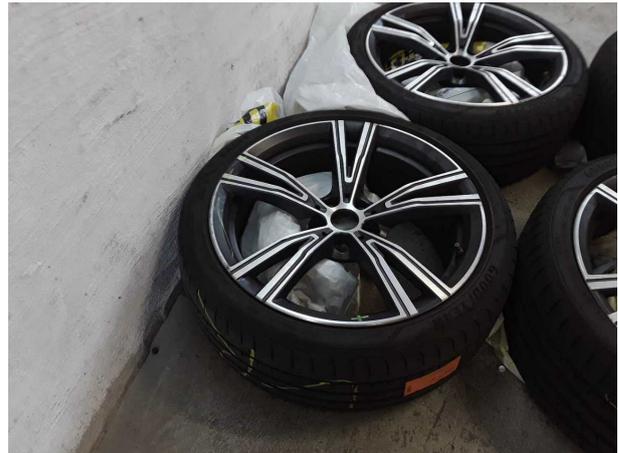
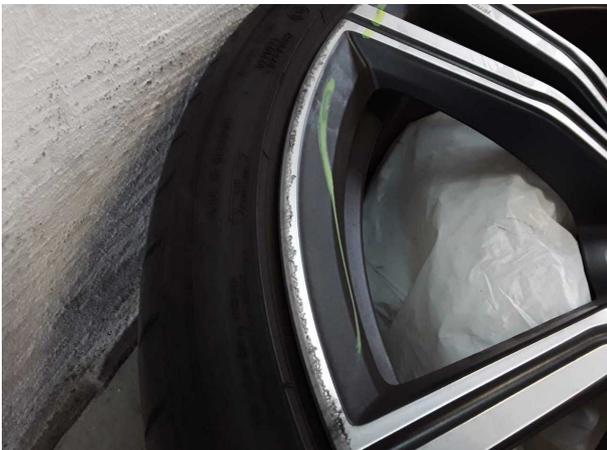
Beschädigung #3: 2.Radsatz: 1 Leichtmetallfelge - verkratzt / verschürft - Wertminderung

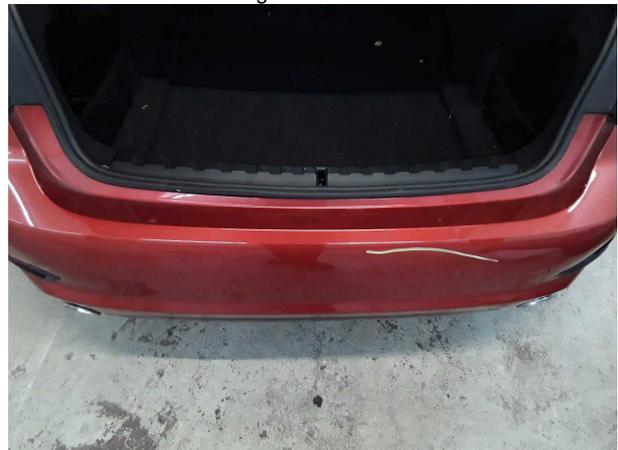
Beschädigung #4: Stossfänger hinten: Stossfänger hinten - verkratzt / verschürft - Smart Repair

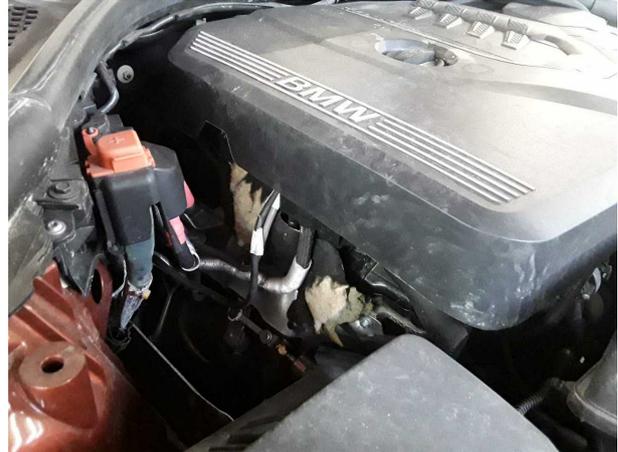
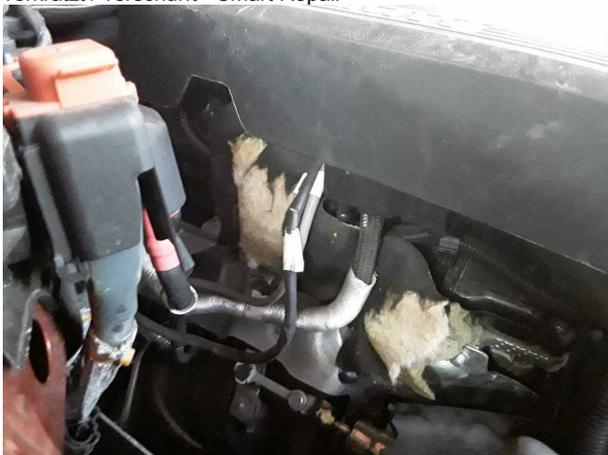
Beschädigung #5: Motor: Motorabdeckung oben / Blende - Marderschaden - erneuern

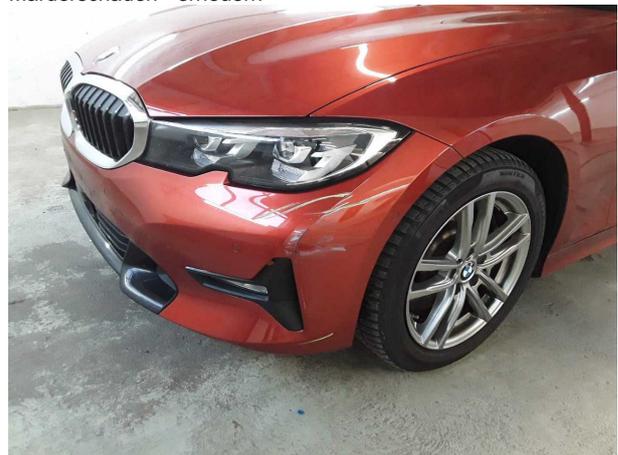
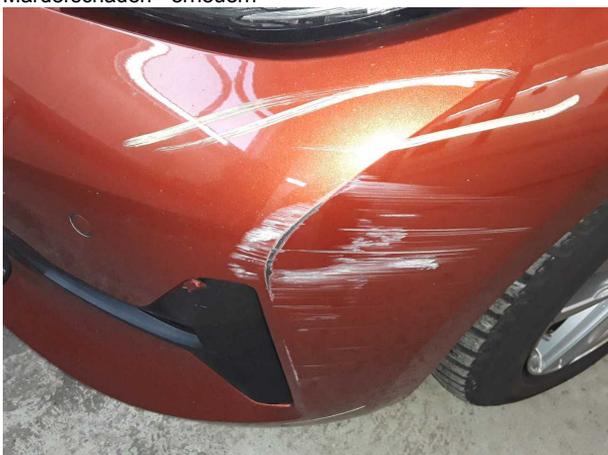
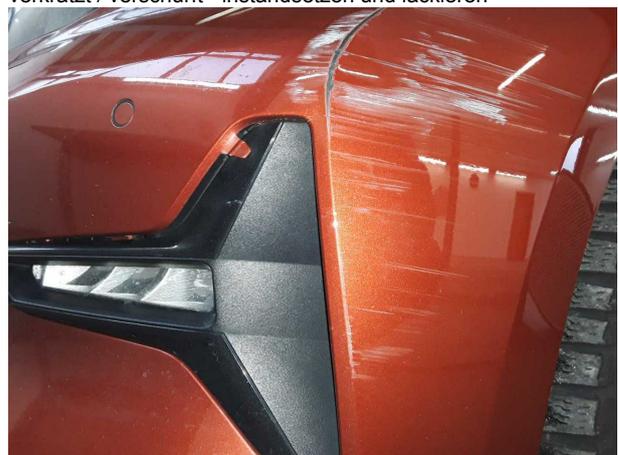
Beschädigung #6: Stossfänger vorn: Stossfänger vorn - verkratzt / verschürft - instandsetzen und lackieren

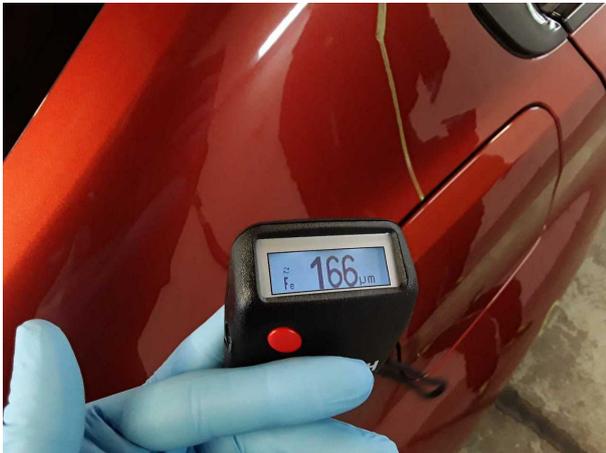
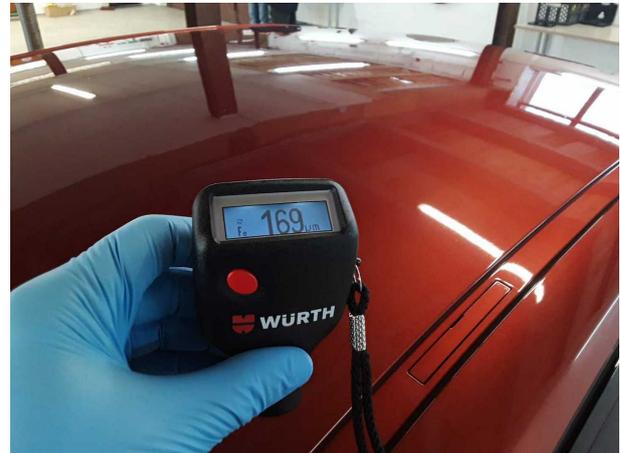
Nr.	Ort
1	Dach, Seitenwand rechts, Tür hinten rechts, fachgerecht ausgeführt

Nacklackierung 1: Dach, Seitenwand rechts, Tür hinten rechts
