WBA11AJ050CG69644

Zustandsbericht

Date d'inspection: 14 mars 2025
Numéro de protocole: 38853361
Date de livraison: 14 mars 2025

Constructeur	BMW	Conditions d'inspection	Conditionnel : lumière/humidité/saleté
Type/Modèle	530d	Kilométrage (Lu)	103 458 km
Numéro de châssis	WBA11AJ050CG69644	Première immatriculation	2 mars 2021

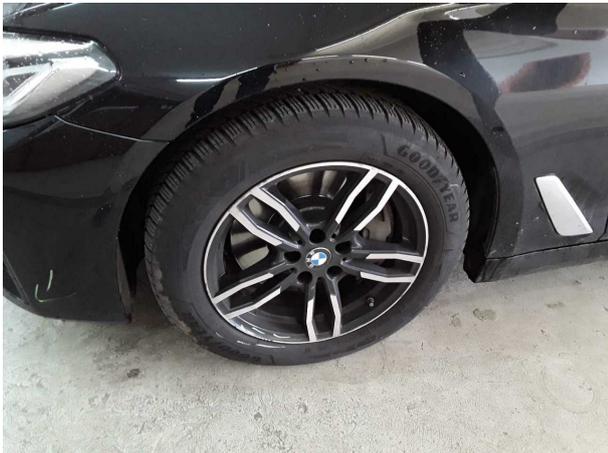
Dommage #1: Roue / Pneumatiques: Jante alliage avant gauche - Erafé - Pas de moins-value

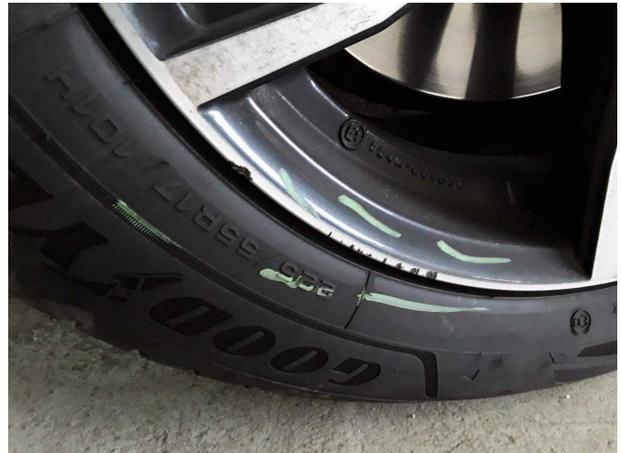
Dommage #1: Roue / Pneumatiques: Jante alliage avant gauche - Erafé - Pas de moins-value

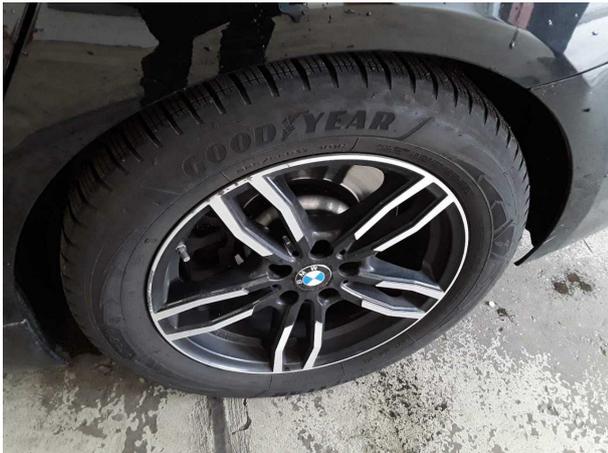
Dommage #2: Roue / Pneumatiques: Jante alliage arrière gauche - Erafé - Pas de moins-value

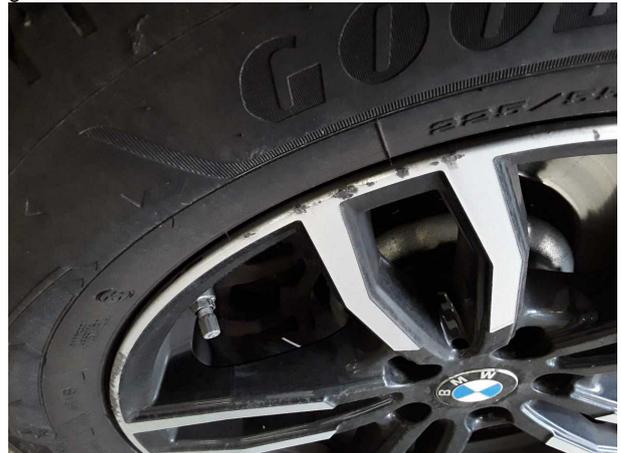
Dommage #2: Roue / Pneumatiques: Jante alliage arrière gauche - Erafé - Pas de moins-value

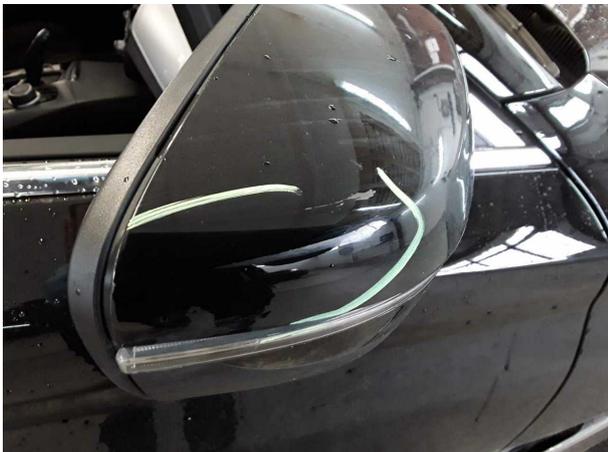
Dommage #4: Rétroviseur droit: Capuchon - Erafé - Réparation intelligente

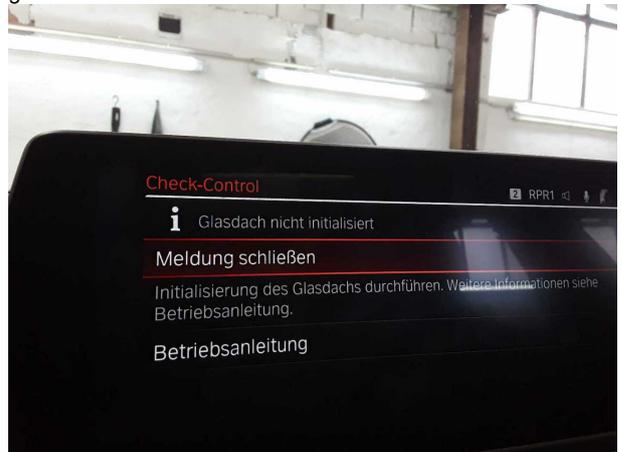
Dommage #5: Toit: Toit ouvrant / Vitrage - Définir résultat - Régler/ajuster

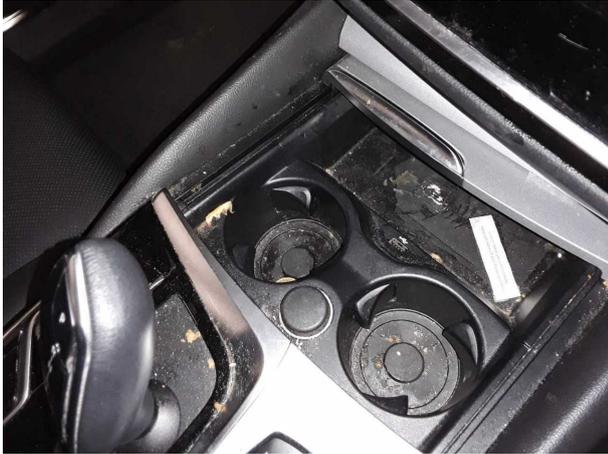
Domage #6: Habitacle: Habitacle (stark) - Encrassé - Propre

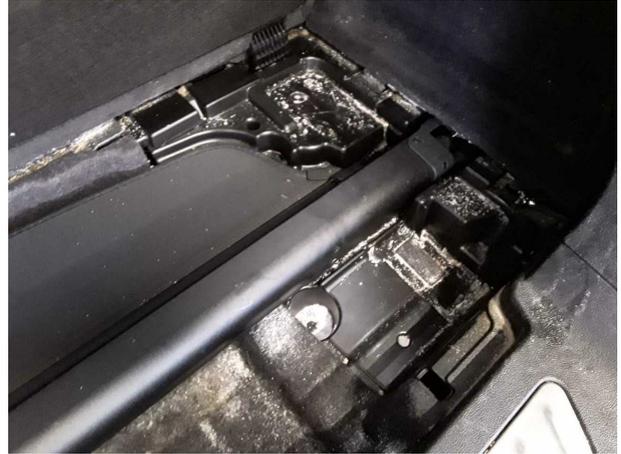
Domage #6: Habitacle: Habitacle (stark) - Encrassé - Propre

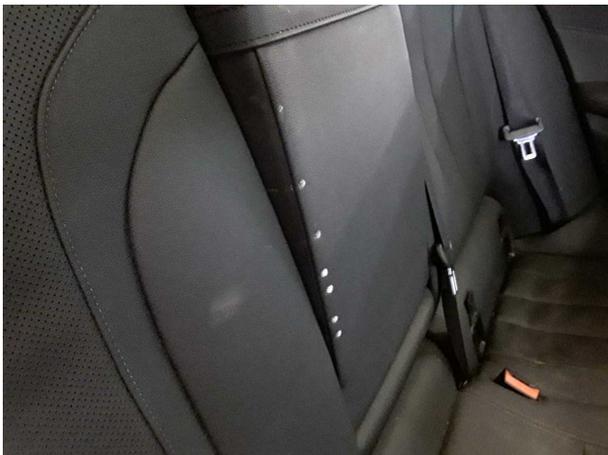
Domage #6: Habitacle: Habitacle (stark) - Encrassé - Propre

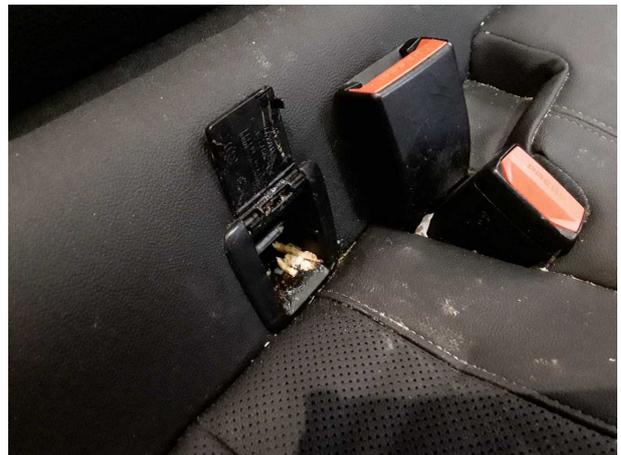
Domage #6: Habitacle: Habitacle (stark) - Encrassé - Propre

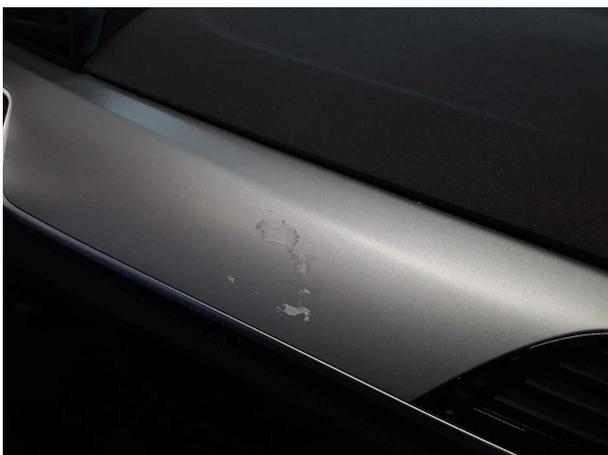
Domage #6: Habitacle: Habitacle (stark) - Encrassé - Propre

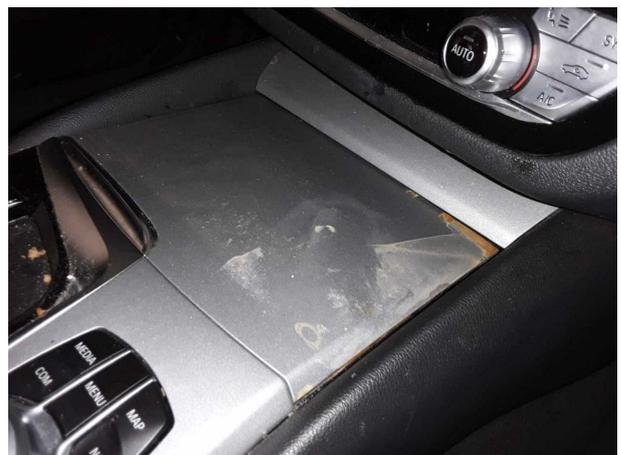
Domage #6: Habitacle: Habitacle (stark) - Encrassé - Propre

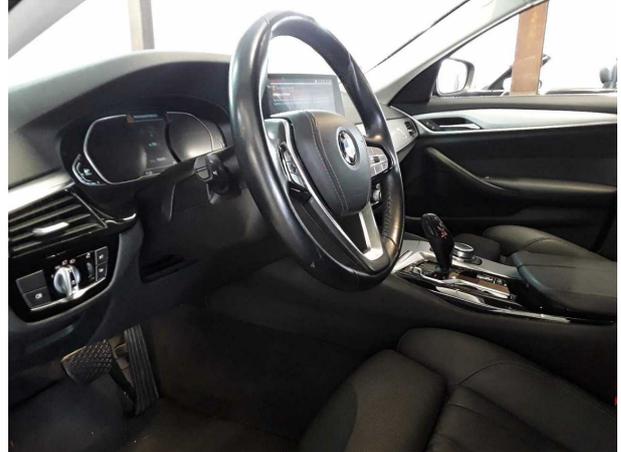
Domage #7: Dispositif de direction: Volant - Erafilé - Diminution de valeur

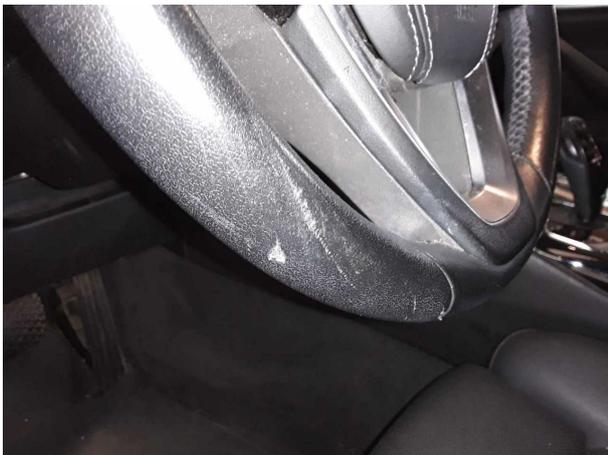
Domage #7: Dispositif de direction: Volant - Erafilé - Diminution de valeur

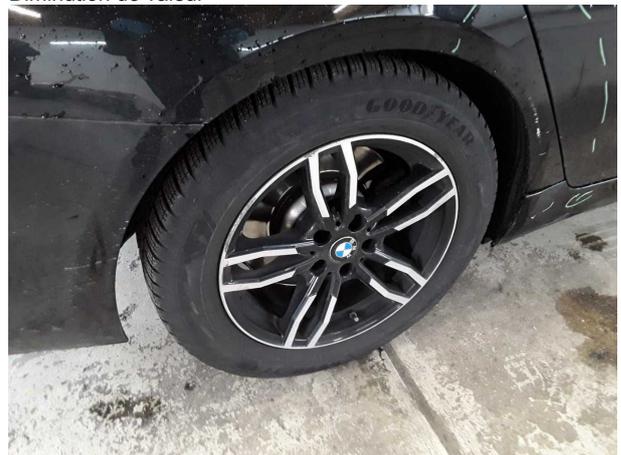
Domage #8: Roue / Pneumatiques: Jante alliage arrière droite - Erafilé - Diminution de valeur

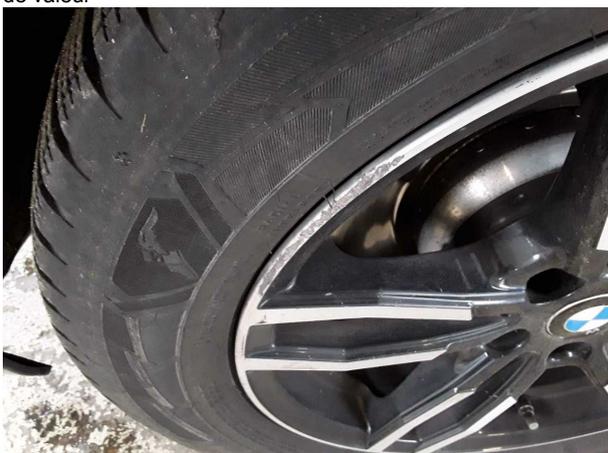
Domage #8: Roue / Pneumatiques: Jante alliage arrière droite - Erafilé - Diminution de valeur

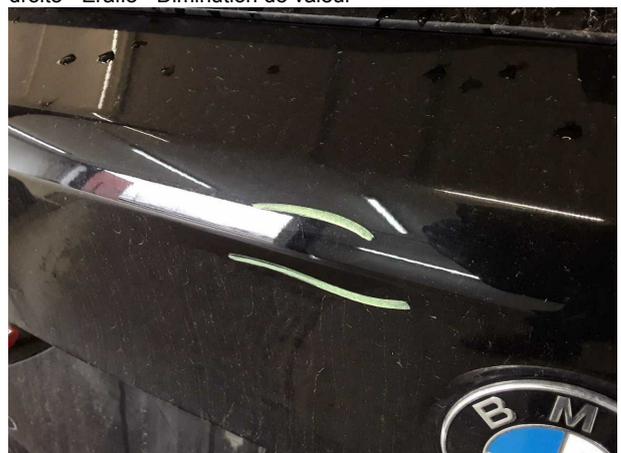
Domage #9: Hayon/Porte arrière: Couvercle de coffre - Era... - Réparation intelligente

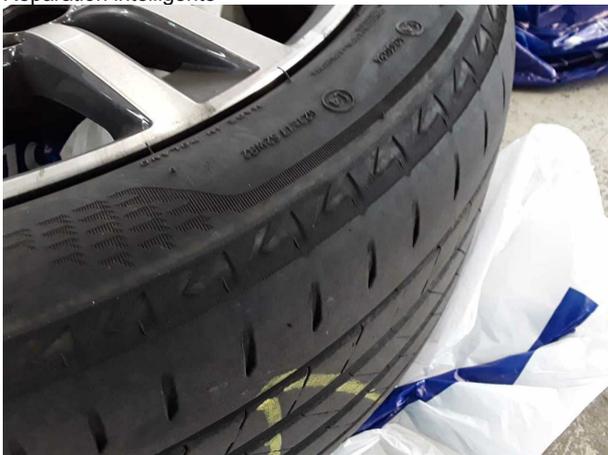
Domage #10: 2e Jeu de roues: 2 Pneus (Seitlich abgefahren) -
Usé - Remplacer

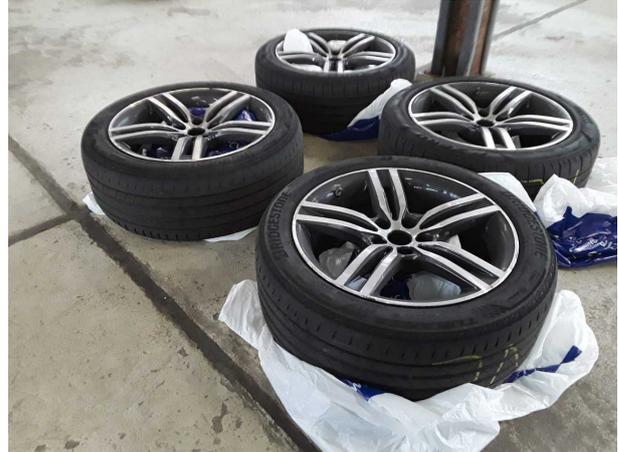
Domage #10: 2e Jeu de roues: 2 Pneus (Seitlich abgefahr...
- Usé - Remplacer

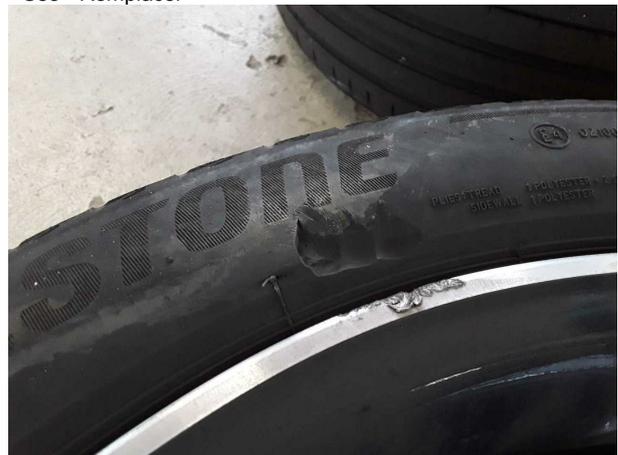
Domage #10: 2e Jeu de roues: 2 Pneus (Seitlich abgefahr...
- Usé - Remplacer

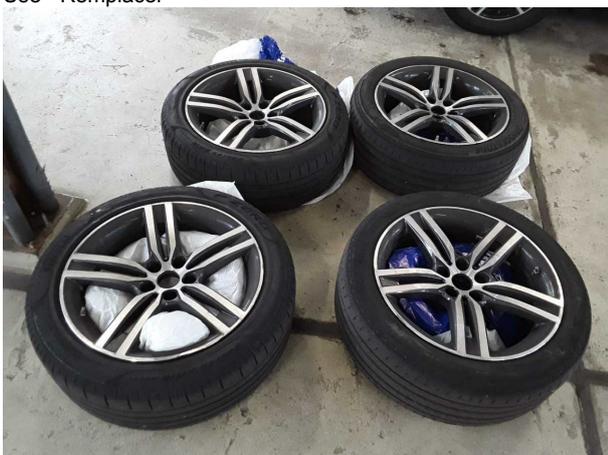
Domage #11: 2e Jeu de roues: 3 Jantes alliage - Eraflé -
Diminution de valeur

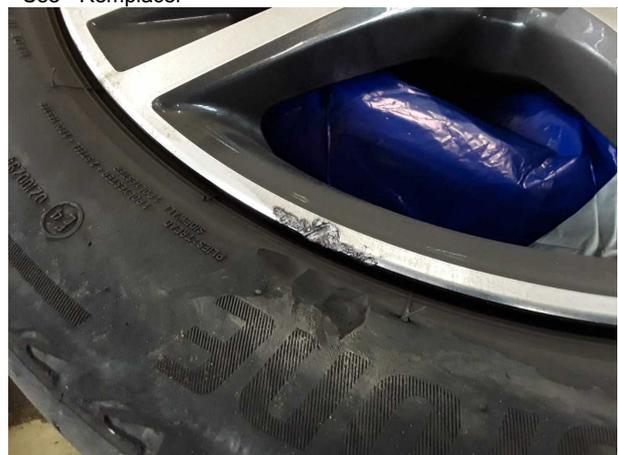
Domage #11: 2e Jeu de roues: 3 Jantes alliage - Eraflé -
Diminution de valeur

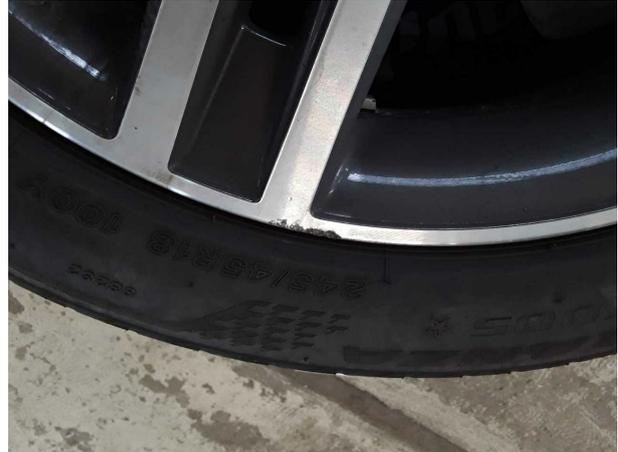
Domage #11: 2e Jeu de roues: 3 Jantes alliage - Erafilé - Diminution de valeur

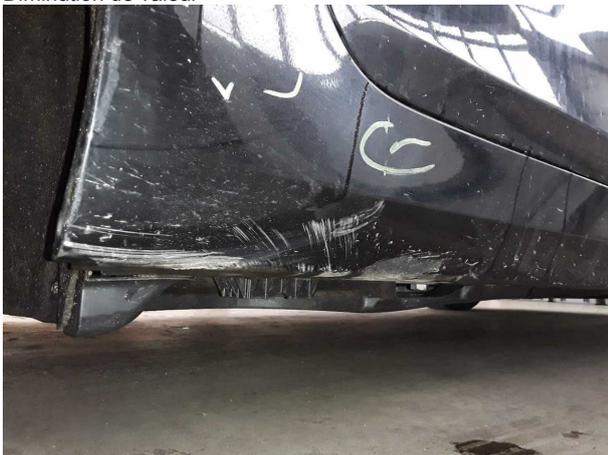
Domage #12: Seuil droit: Habillage - Erafilé - Remplacer

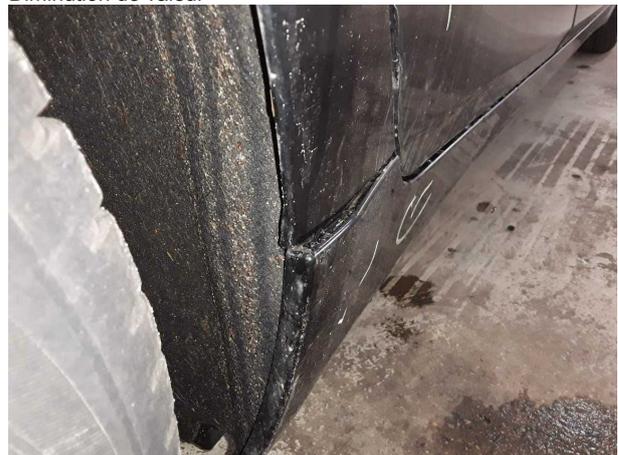
Domage #12: Seuil droit: Habillage - Erafilé - Remplacer

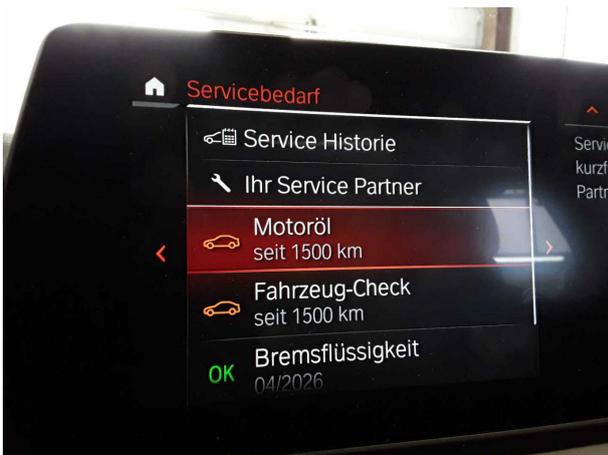
Domage #13: Divers: Inspection / Maintenance - Exigible - Remplacer

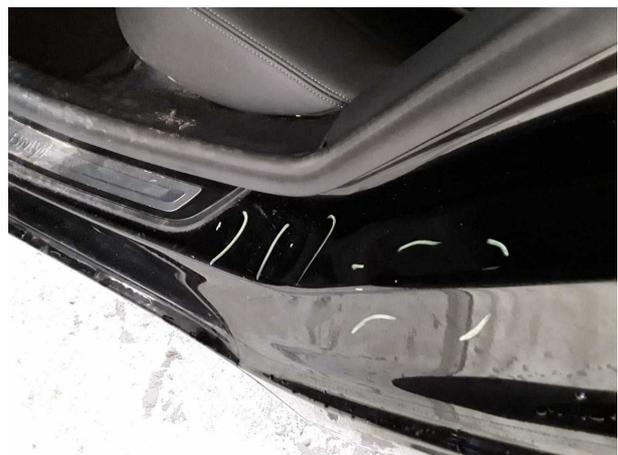
Domage #14: Panneau latéral arrière gauche: Accès - Erafilé - Réparer et repeindre

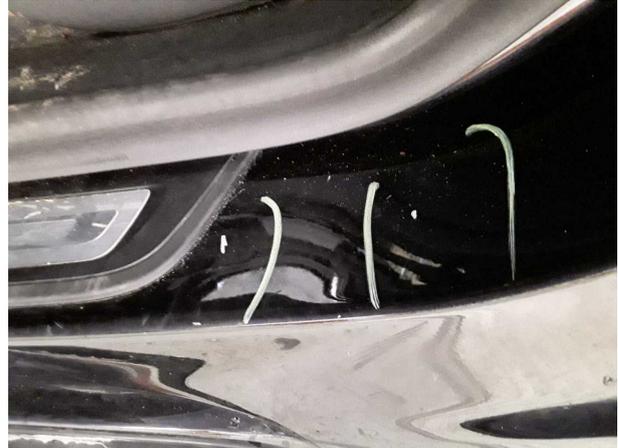
Domage #14: Panneau latéral arrière gauche: Accès - Erafilé - Réparer et repeindre

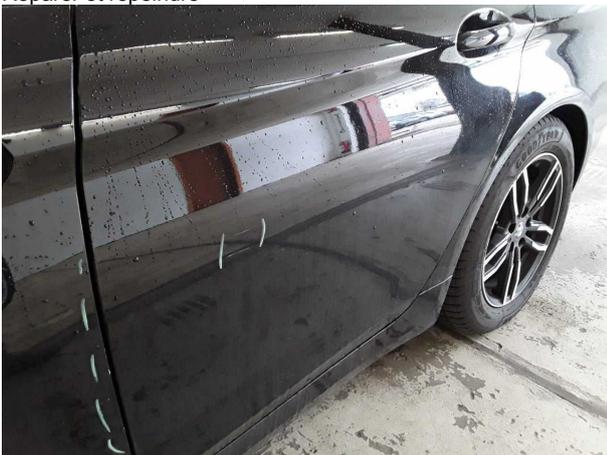
Domage #15: Porte ArG: Porte - Erafilé - Réparer et repeindre

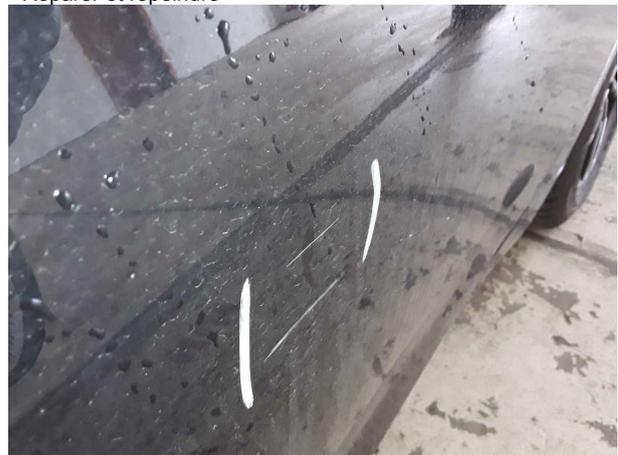
Domage #15: Porte ArG: Porte - Erafilé - Réparer et repeindre

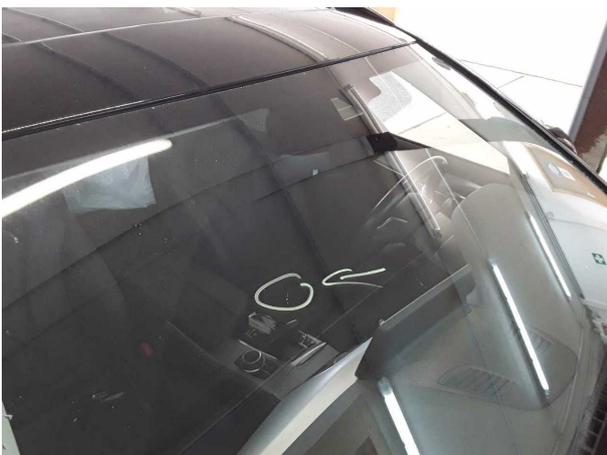
Domage #16: Vitrage: Pare-brise (Rissbildung) - Dommage causé par des cailloux - Remplacer

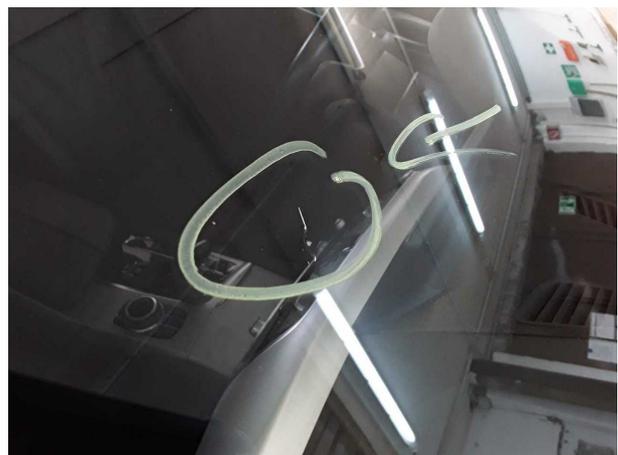
Domage #16: Vitrage: Pare-brise (Rissbildung) - Dommage causé par des cailloux - Remplacer

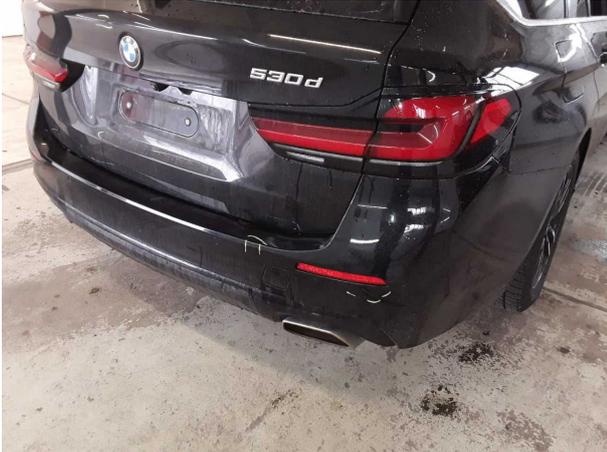
Domage #17: Pare-chocs arrière: Pare-chocs arrière - Eraflé - Réparer et repeindre

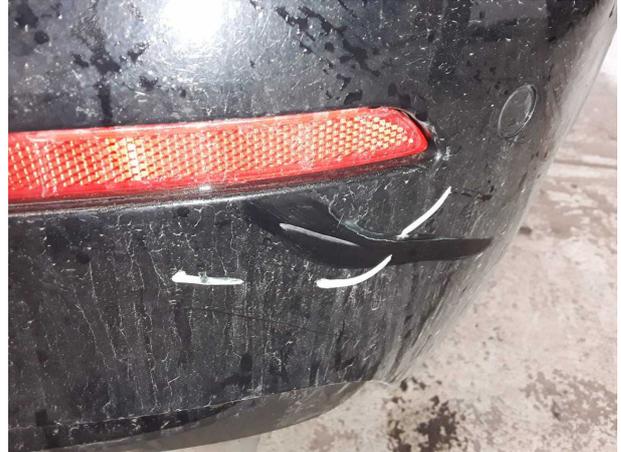
Domage #17: Pare-chocs arrière: Pare-chocs arrière - Eraflé - Réparer et repeindre

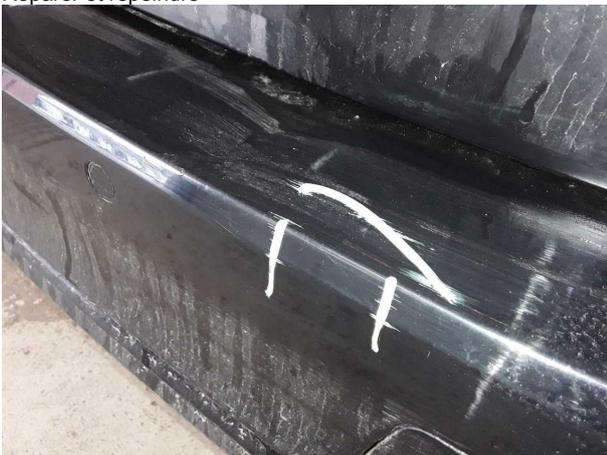
Domage #17: Pare-chocs arrière: Pare-chocs arrière - Eraflé - Réparer et repeindre

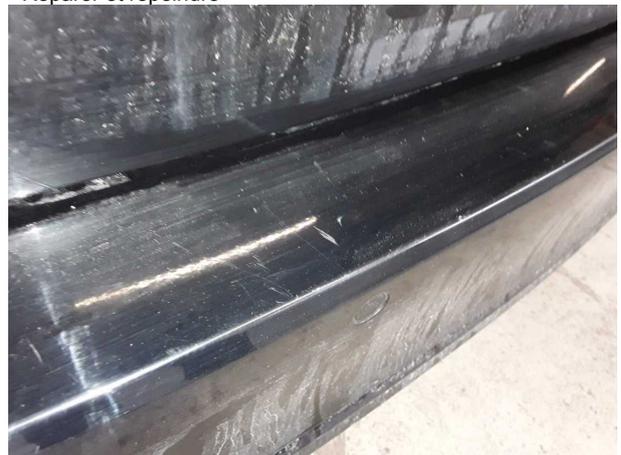
Domage #17: Pare-chocs arrière: Pare-chocs arrière - Eraflé - Réparer et repeindre

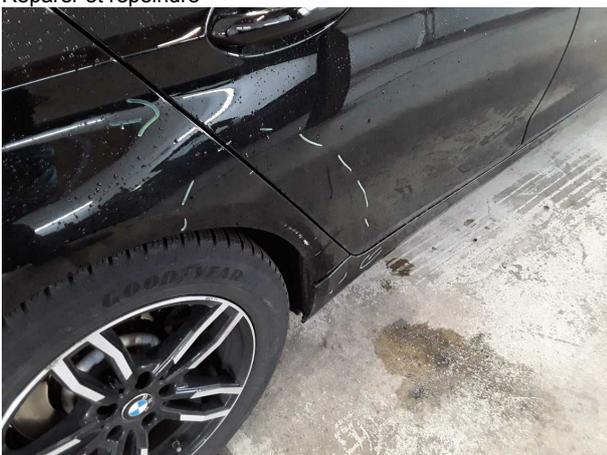
Domage #18: Panneau latéral arrière droit: Paroi latérale - Bosse, dommage peinture - Réparer et repeindre

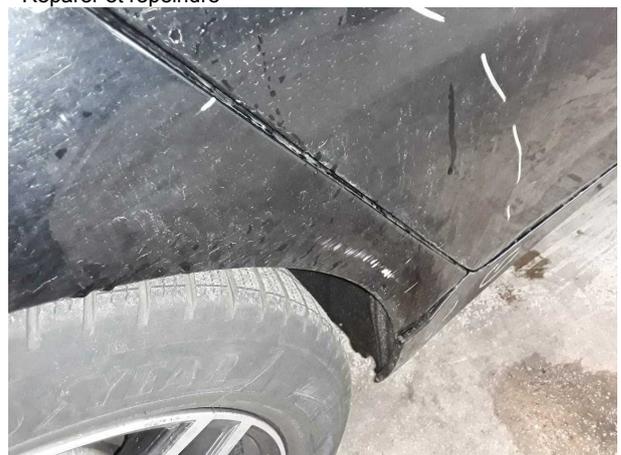
Domage #18: Panneau latéral arrière droit: Paroi latérale - Bosse, dommage peinture - Réparer et repeindre

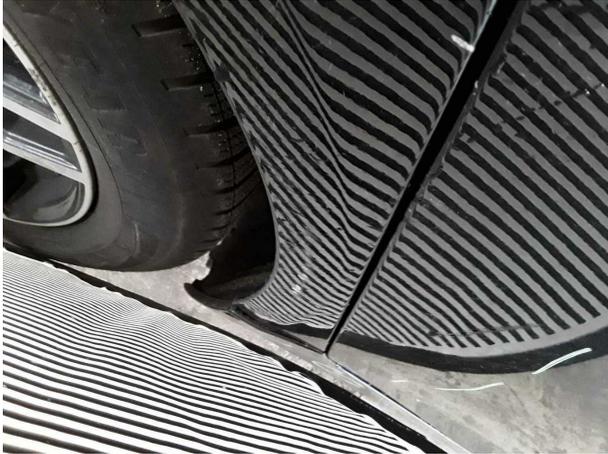
Domage #18: Panneau latéral arrière droit: Paroi latérale - Bosse, dommage peinture - Réparer et repeindre

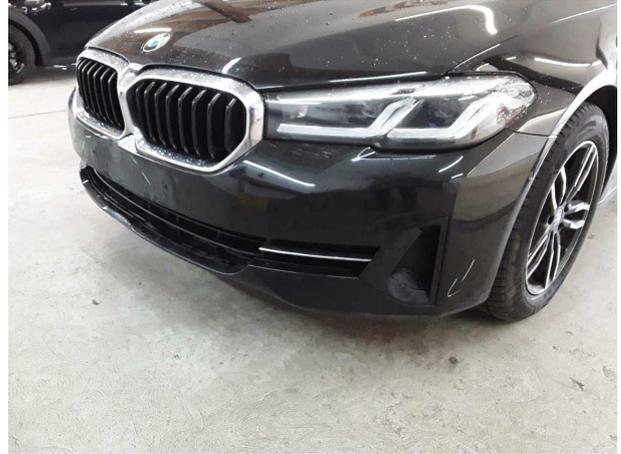
Domage #19: Pare-chocs avant: Pare-chocs avant - Dommages - Remplacer

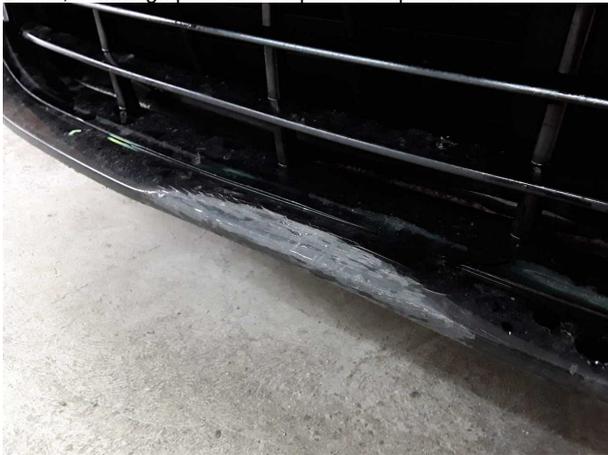
Domage #19: Pare-chocs avant: Pare-chocs avant - Dommages... Remplacer

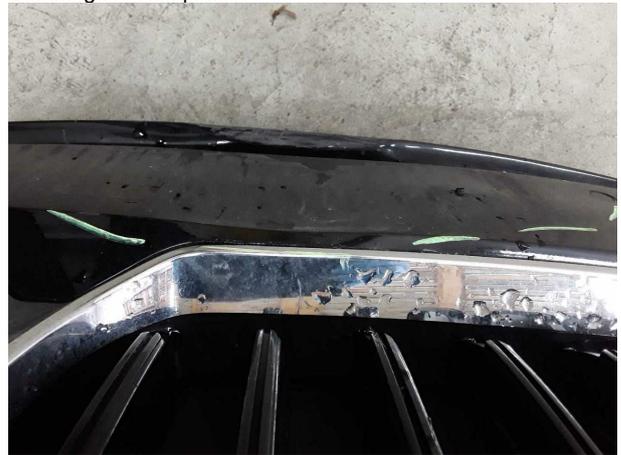
Domage #19: Pare-chocs avant: Pare-chocs avant - Dommages - Remplacer

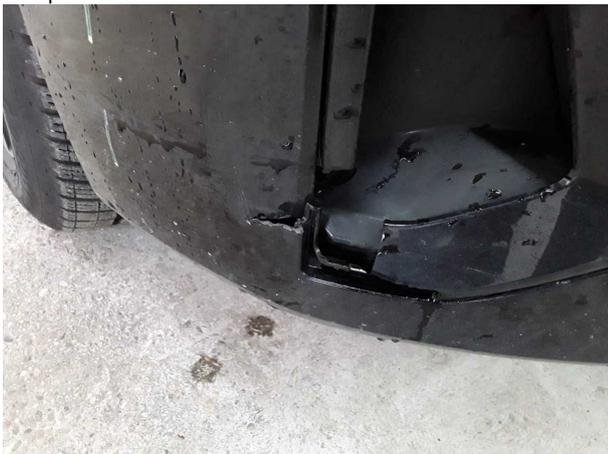
Domage #19: Pare-chocs avant: Pare-chocs avant - Dommages... Remplacer

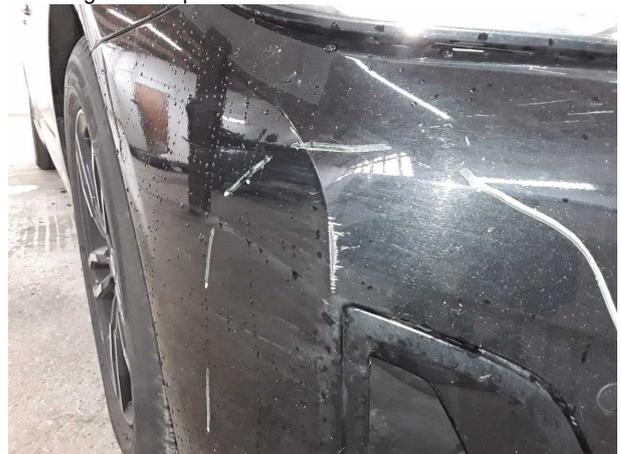
Domage #19: Pare-chocs avant: Pare-chocs avant - Dommages - Remplacer
